# 由美濃地震看建築及結構的管理制度

# 0206 美濃地震之建築物

# 0206 美濃地震

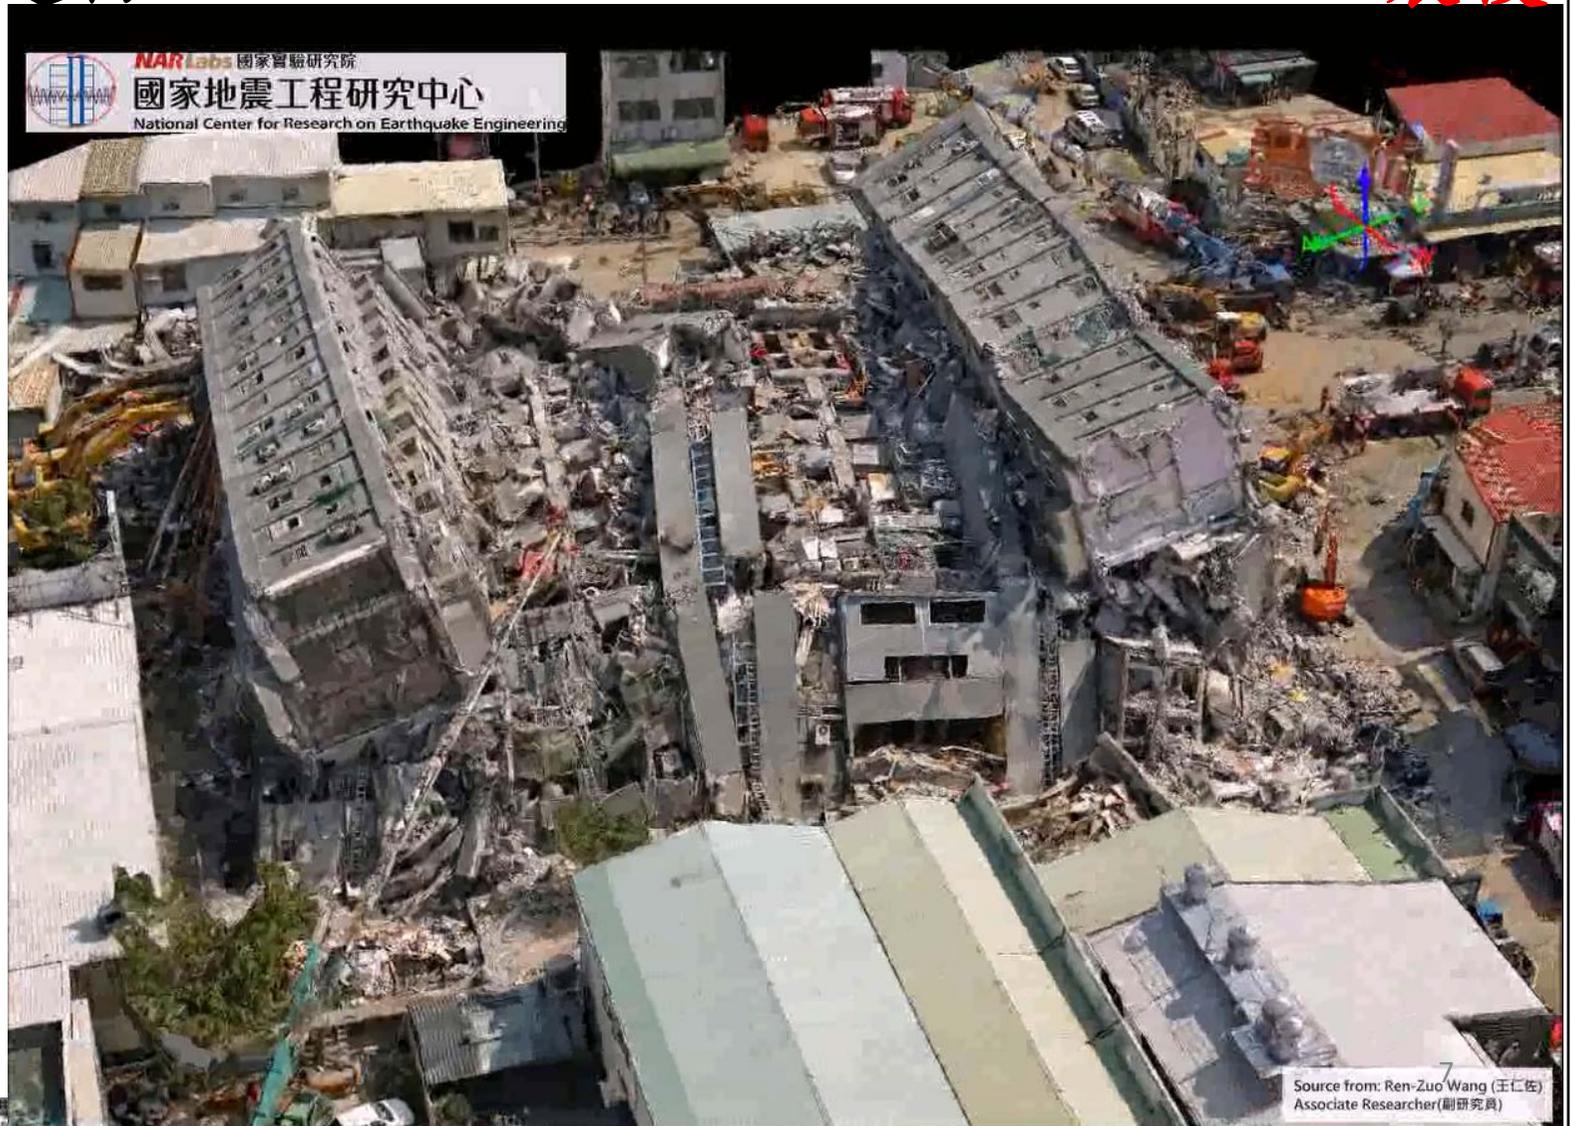
震後

亡：115

傷：96

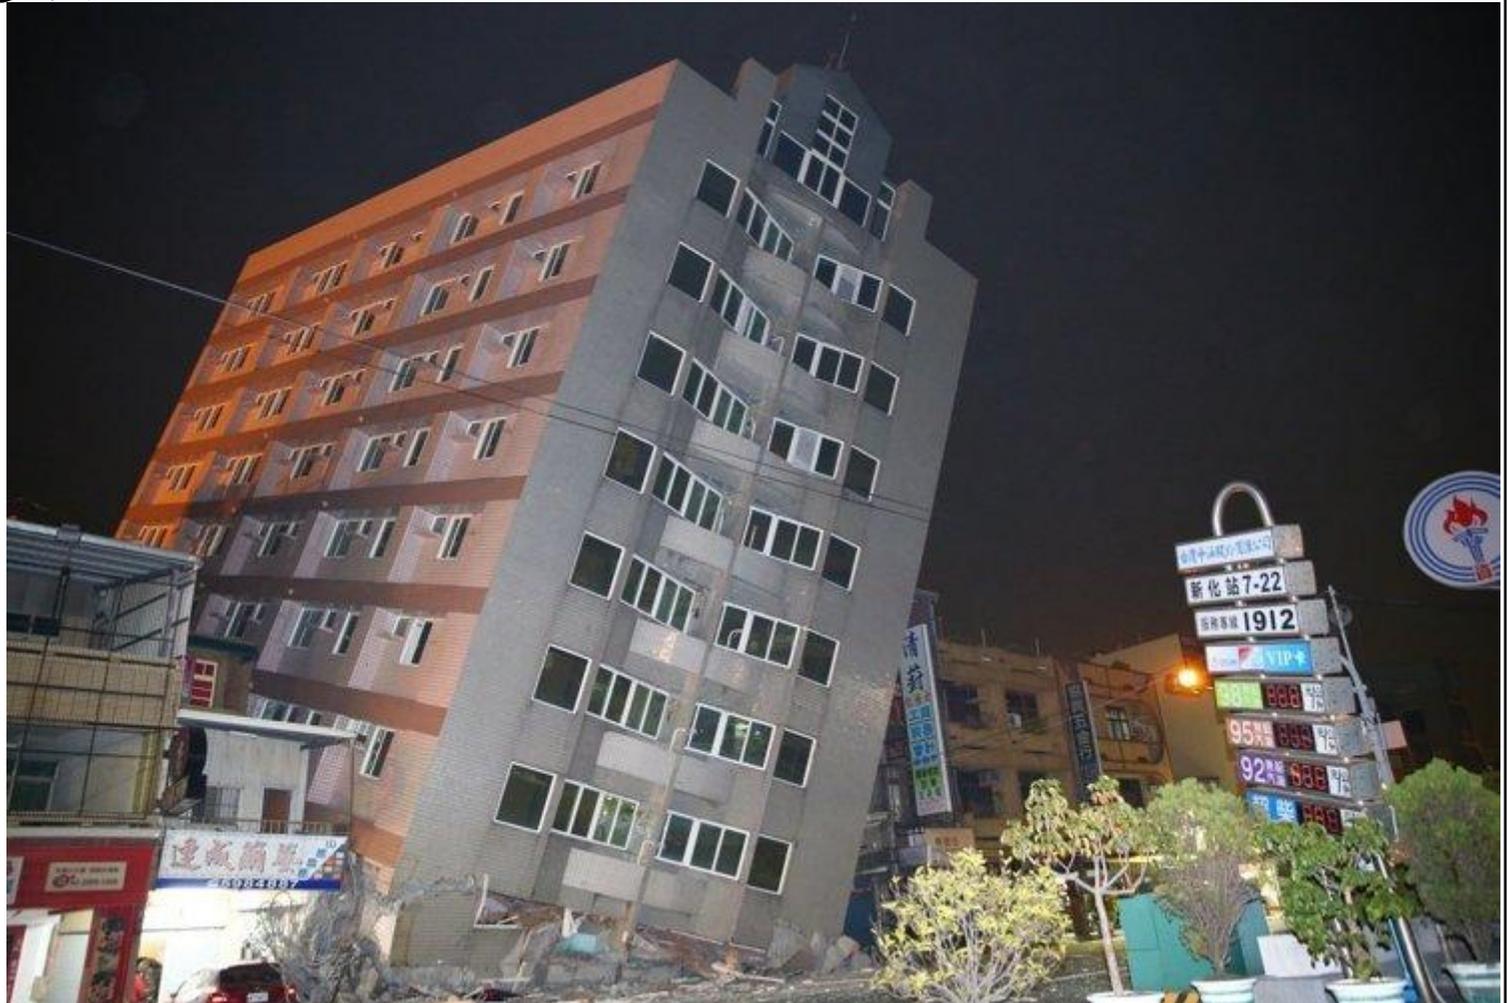
震後

最下4層  
消失！

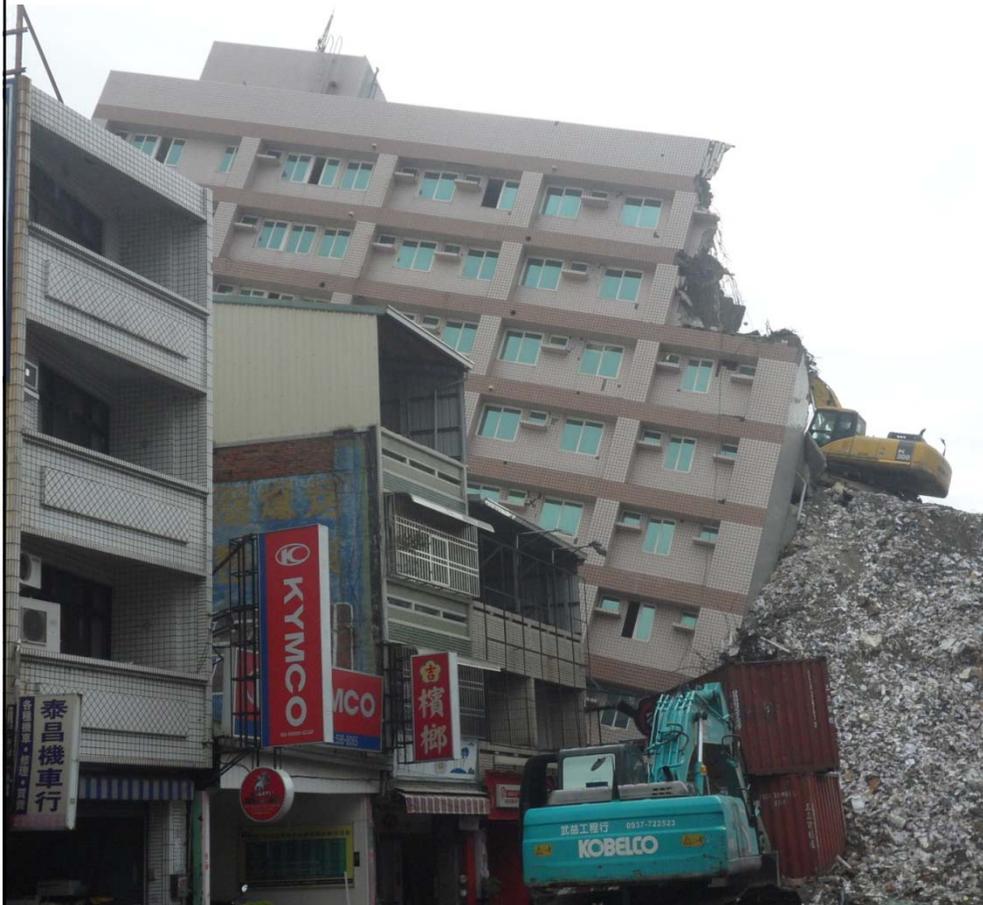
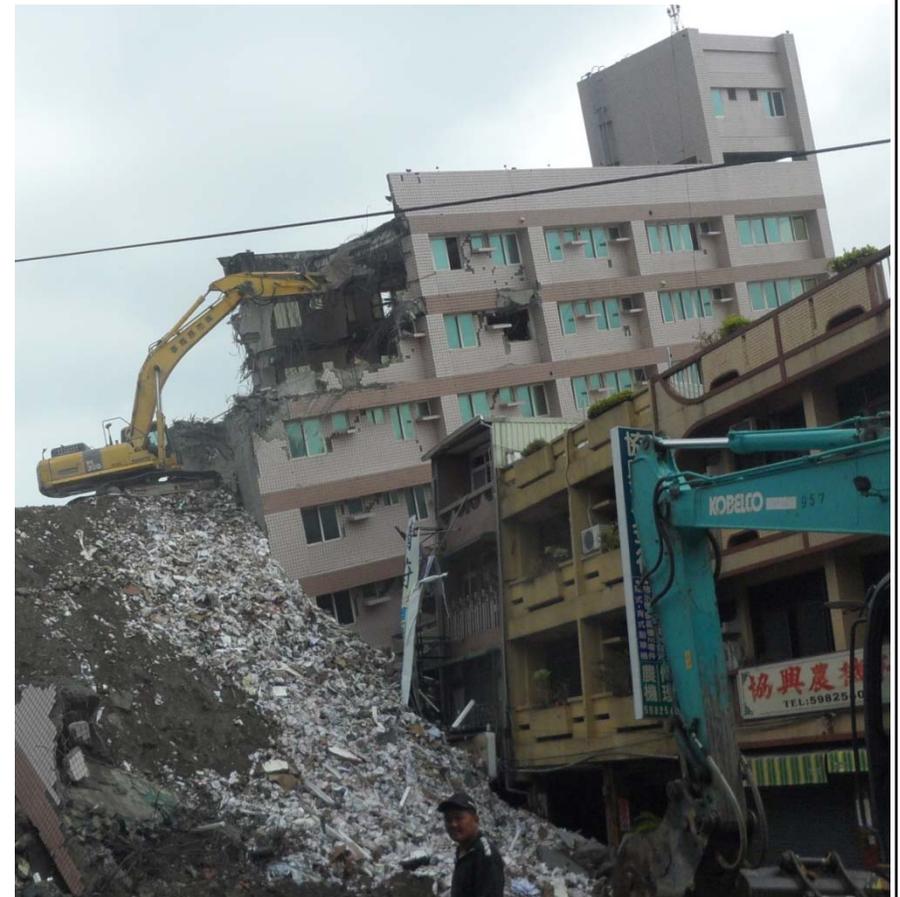
震後 7 日

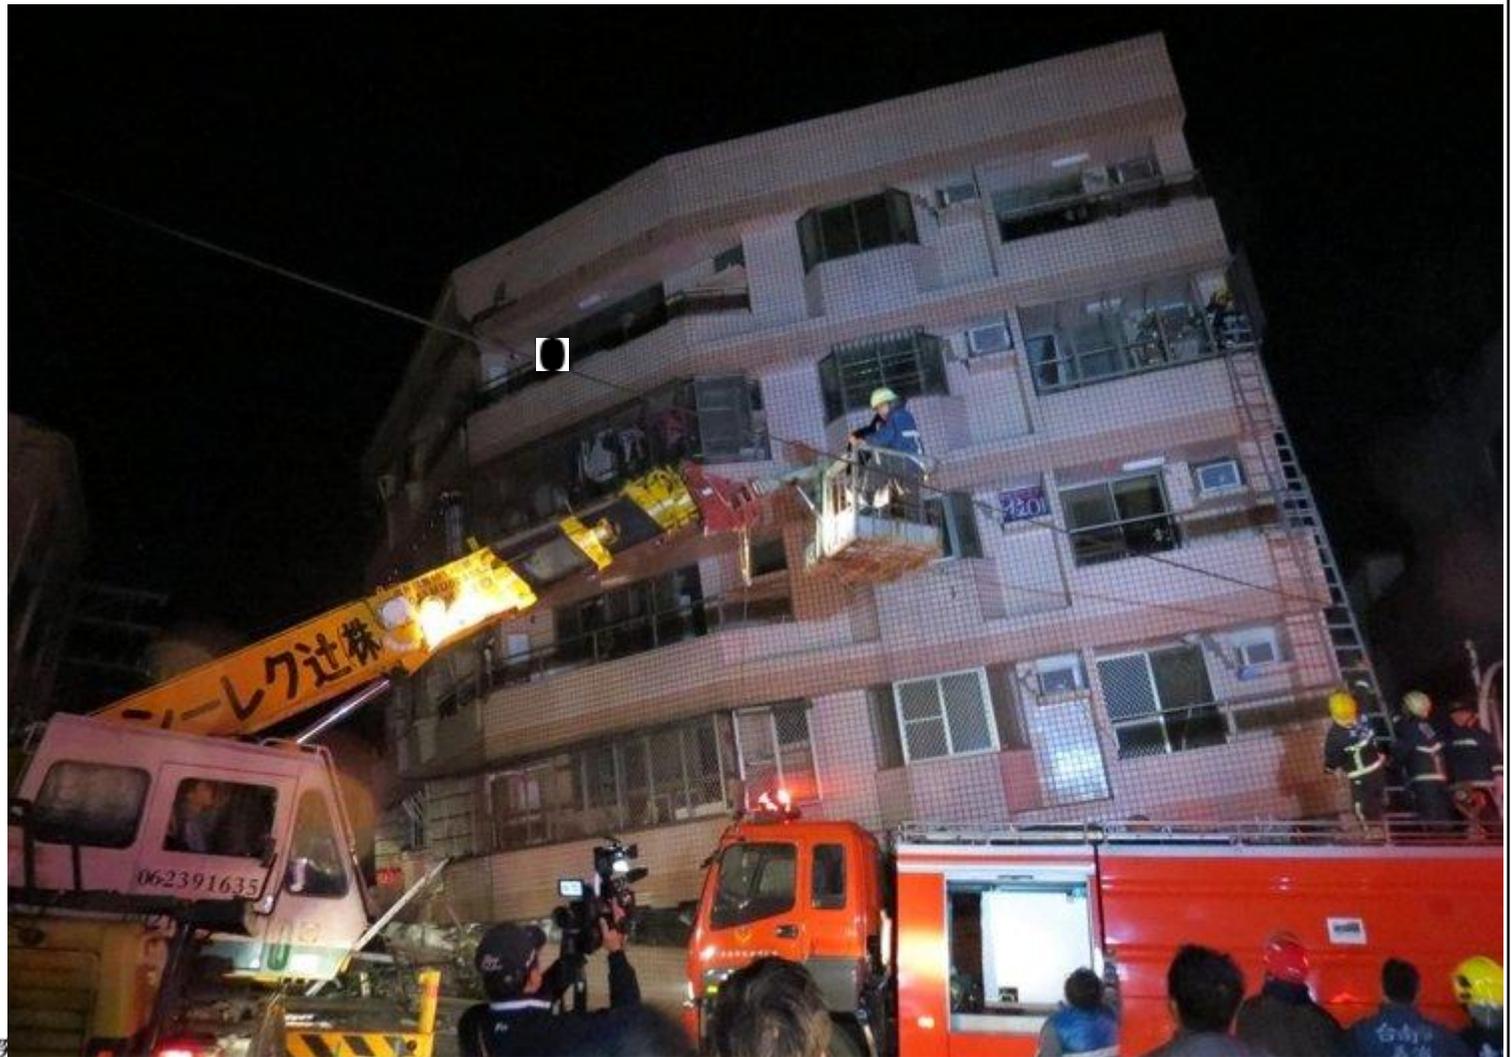
震後

亡：0

傷：1

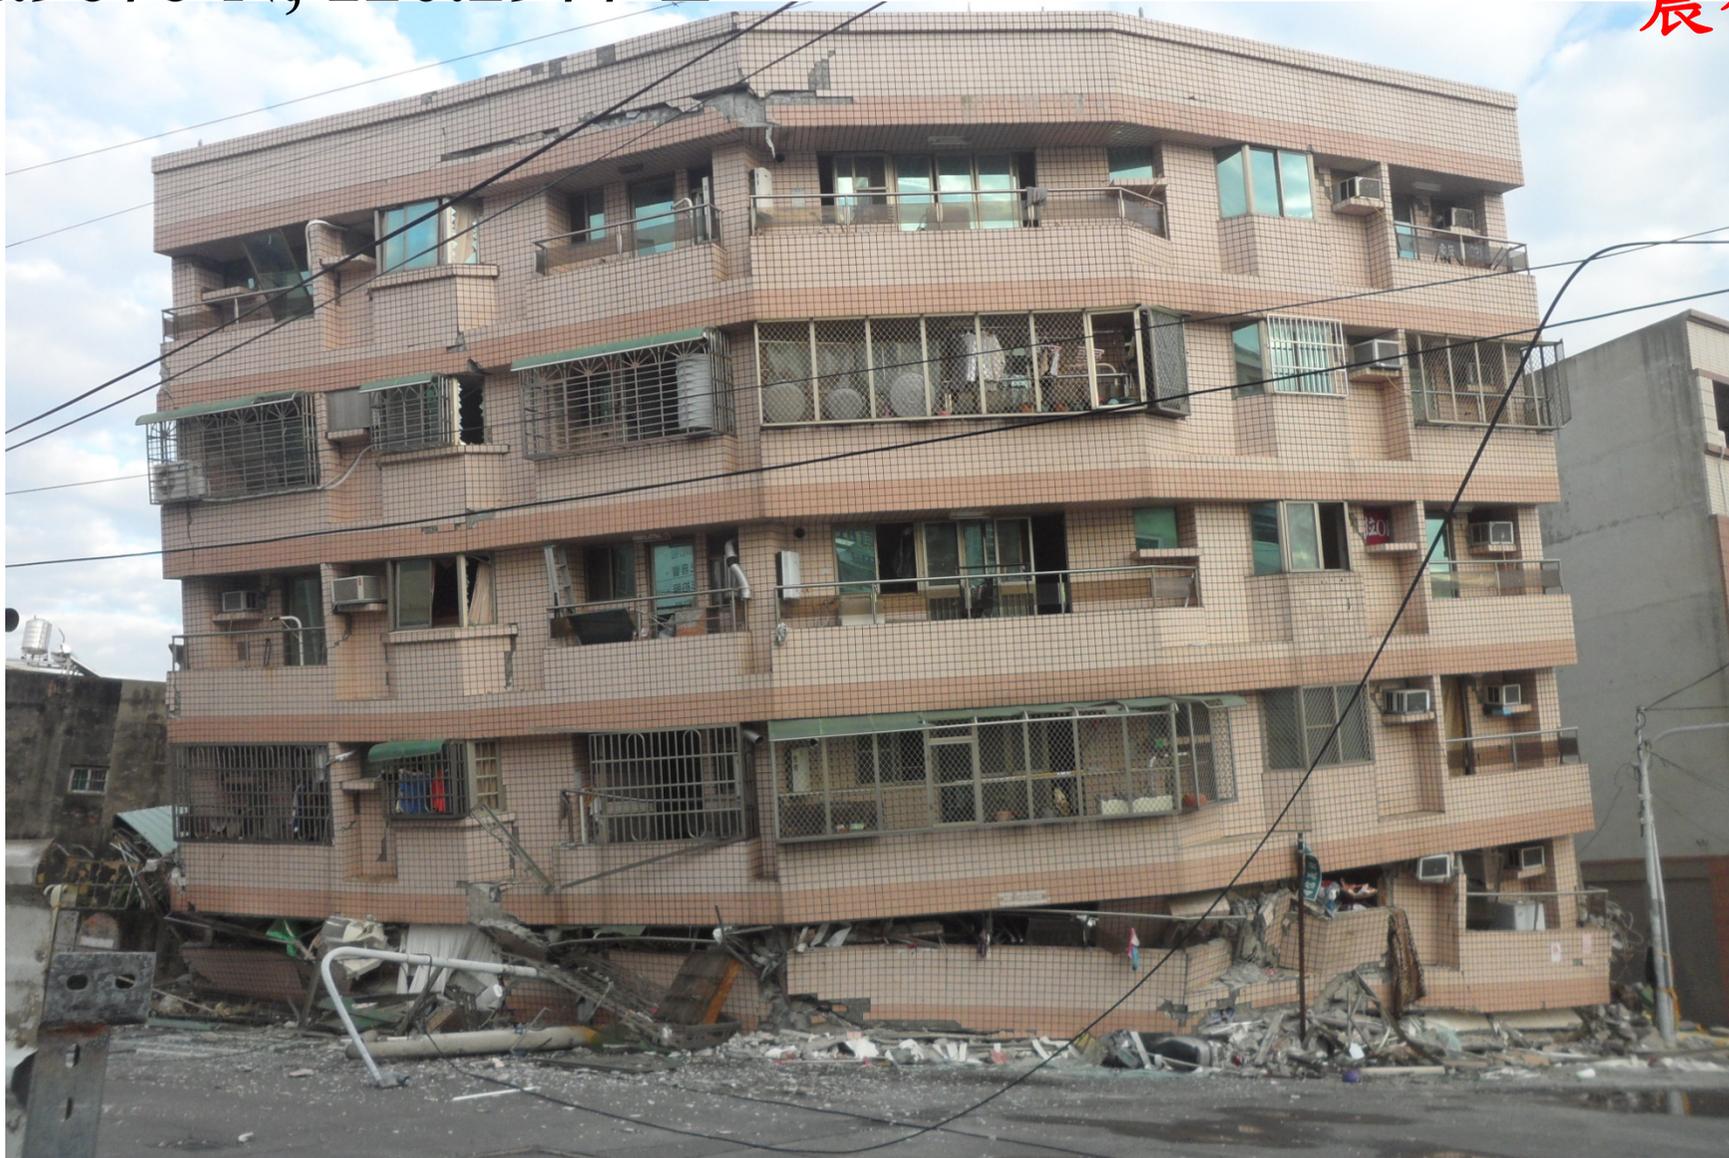
最下3層消失！

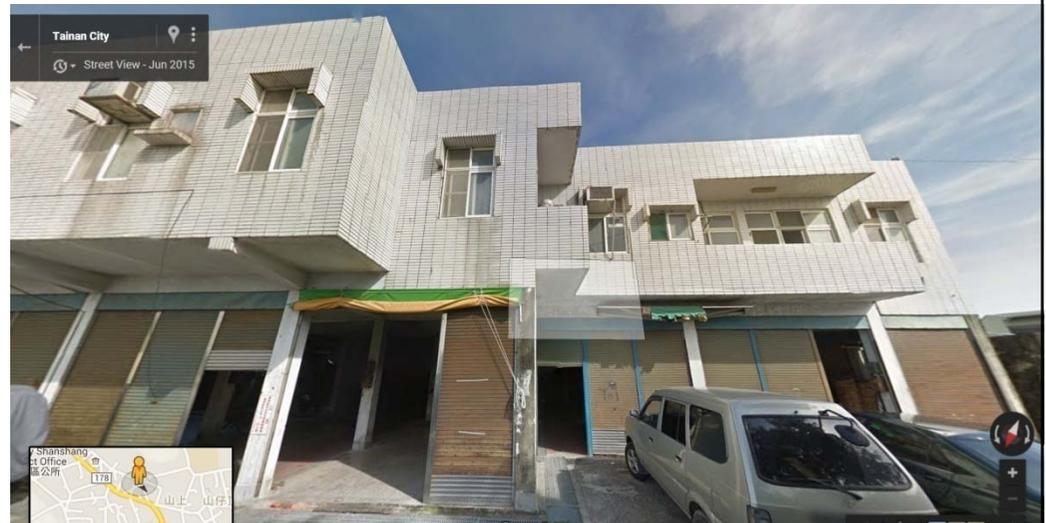
一樓軟弱層

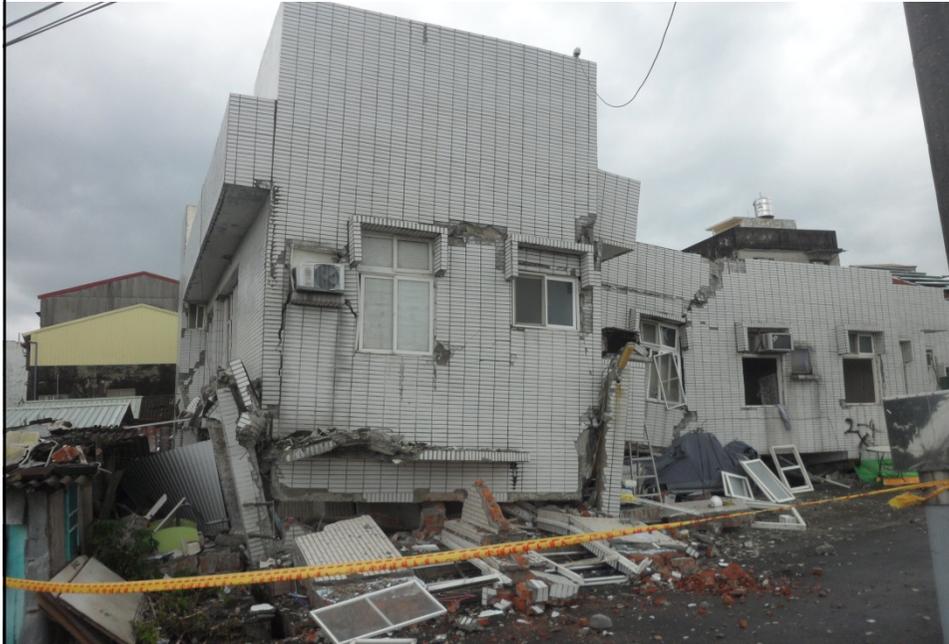
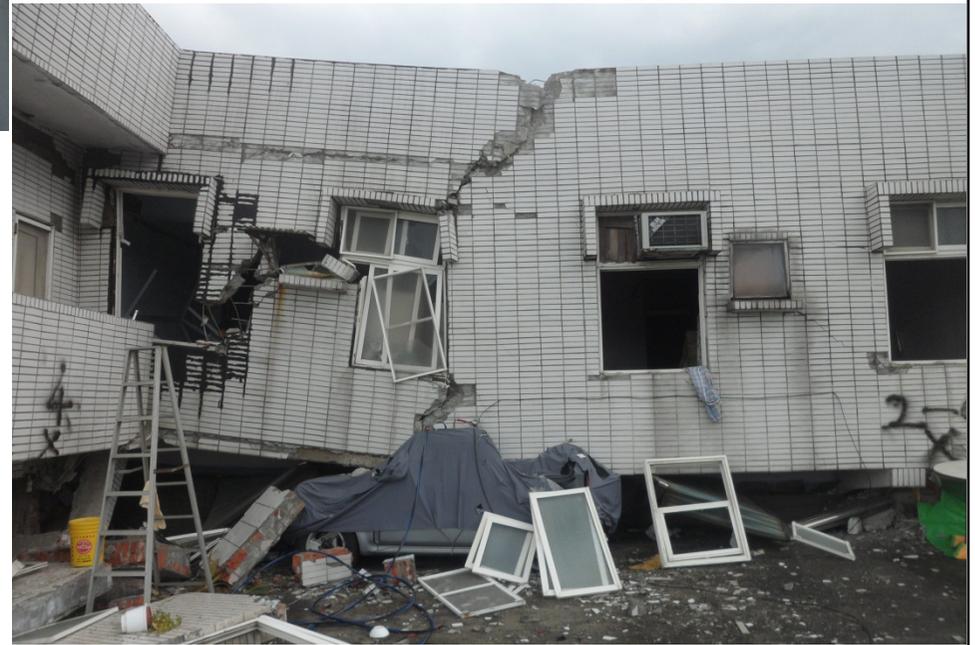
震後

一樓崩塌

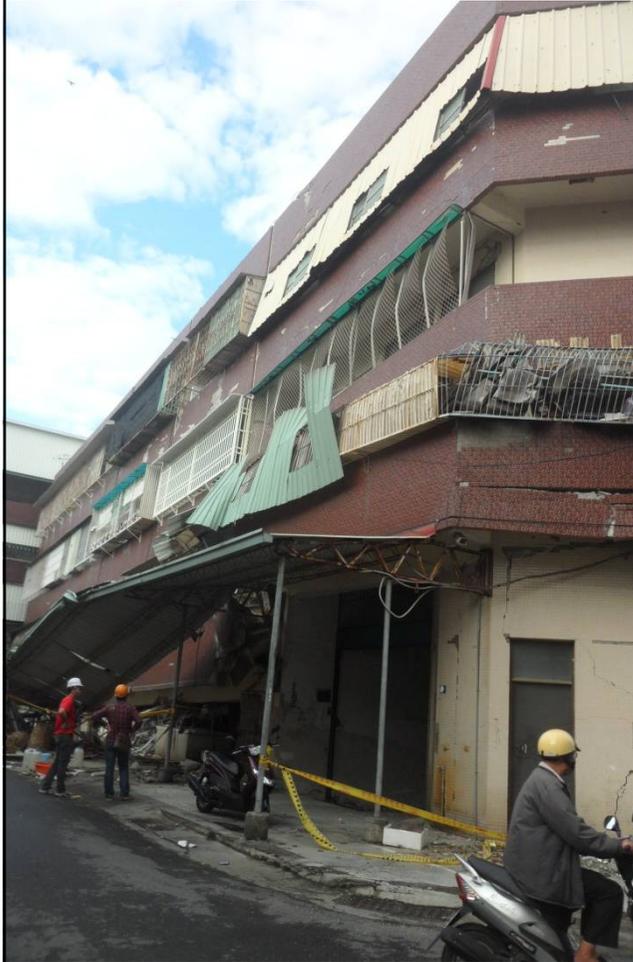
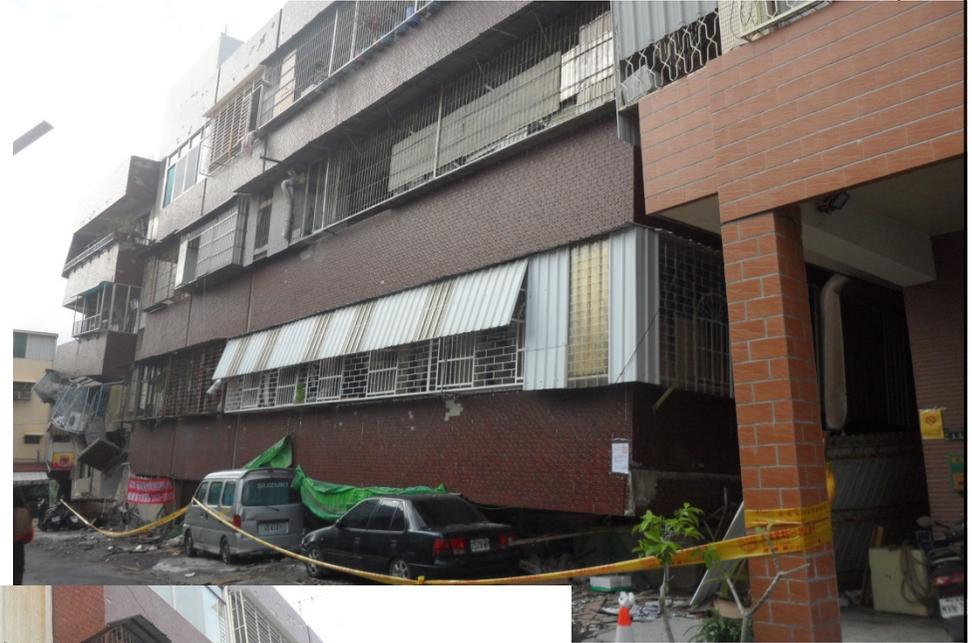
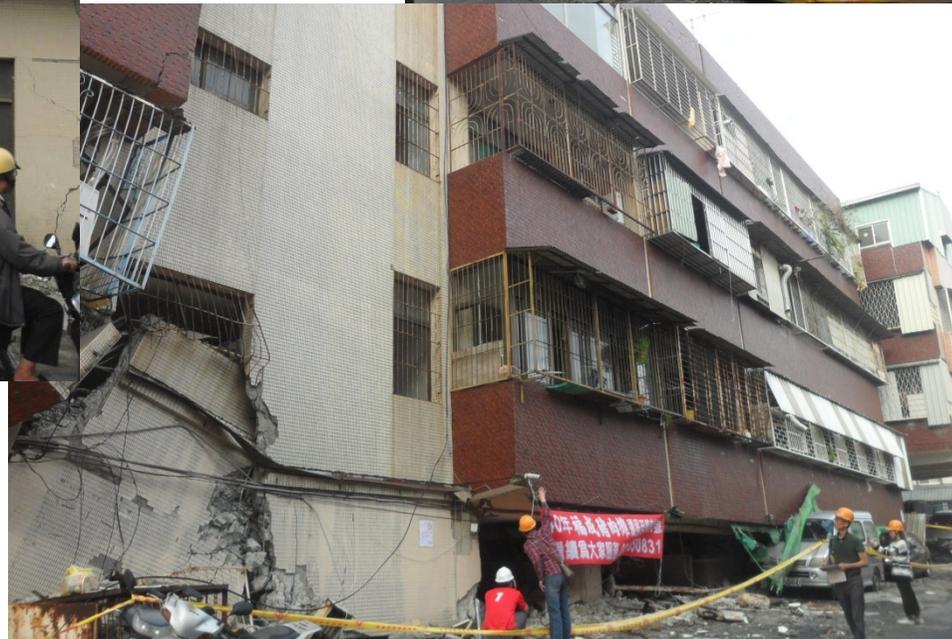
一層樓  
崩塌

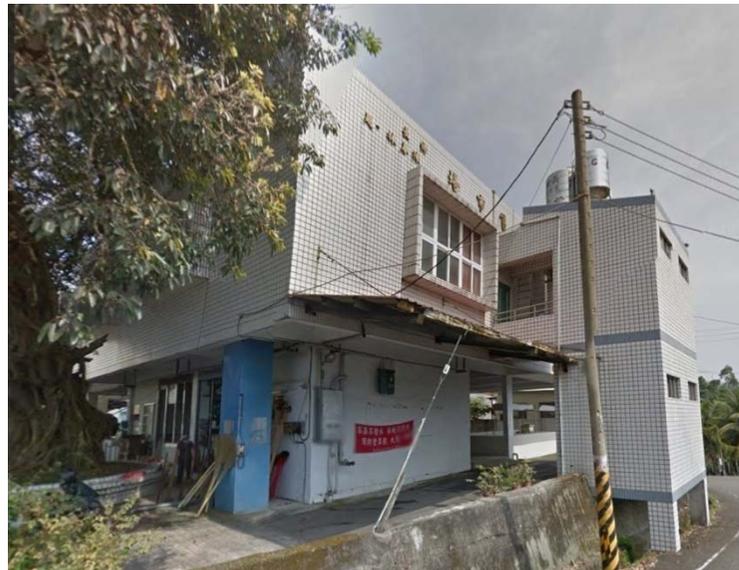
一樓  
軟弱層

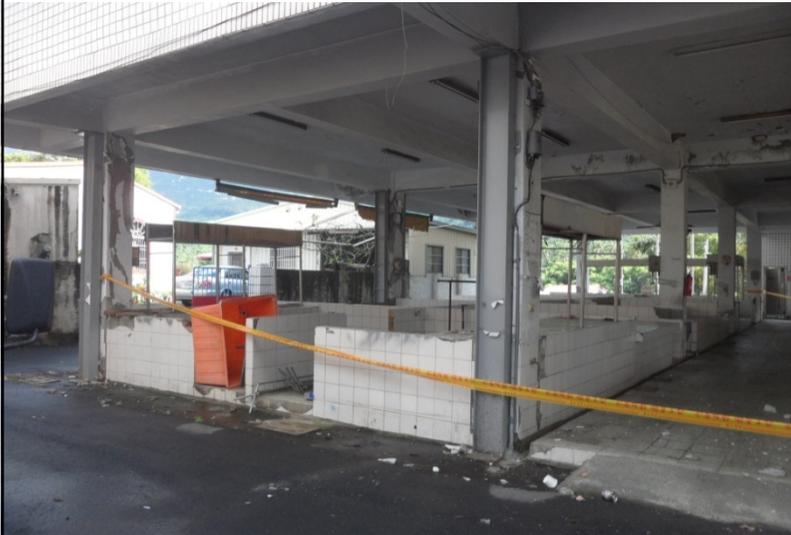
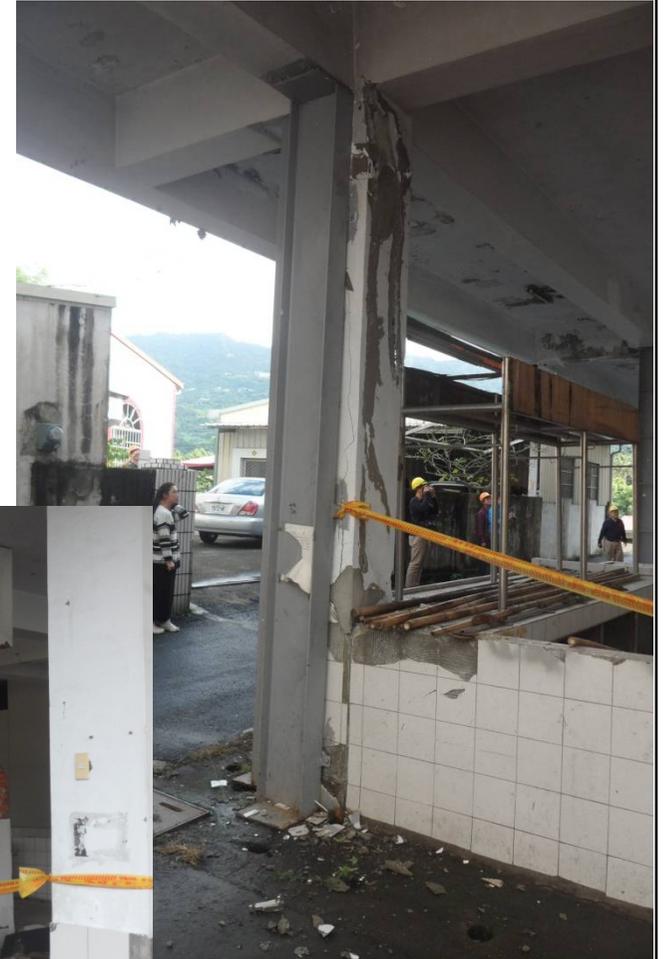
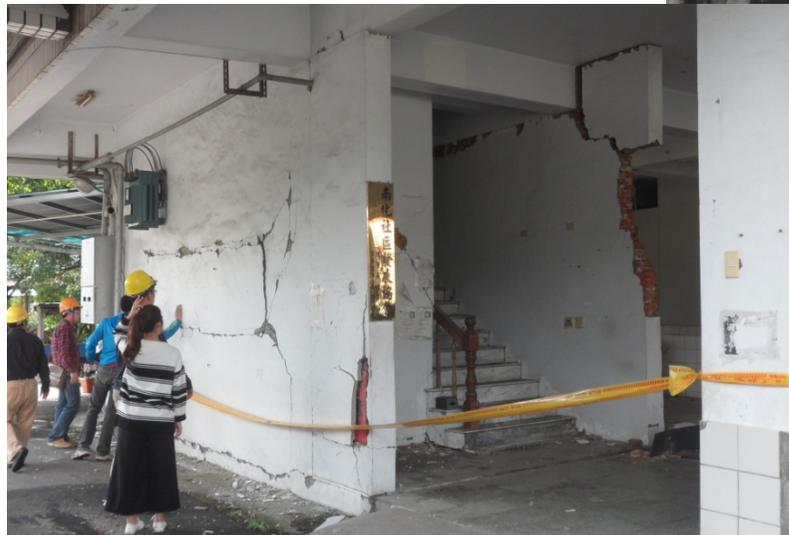
2010.3.4 甲仙地震後，以鋼柱支撐。

損壞  
但未崩塌！

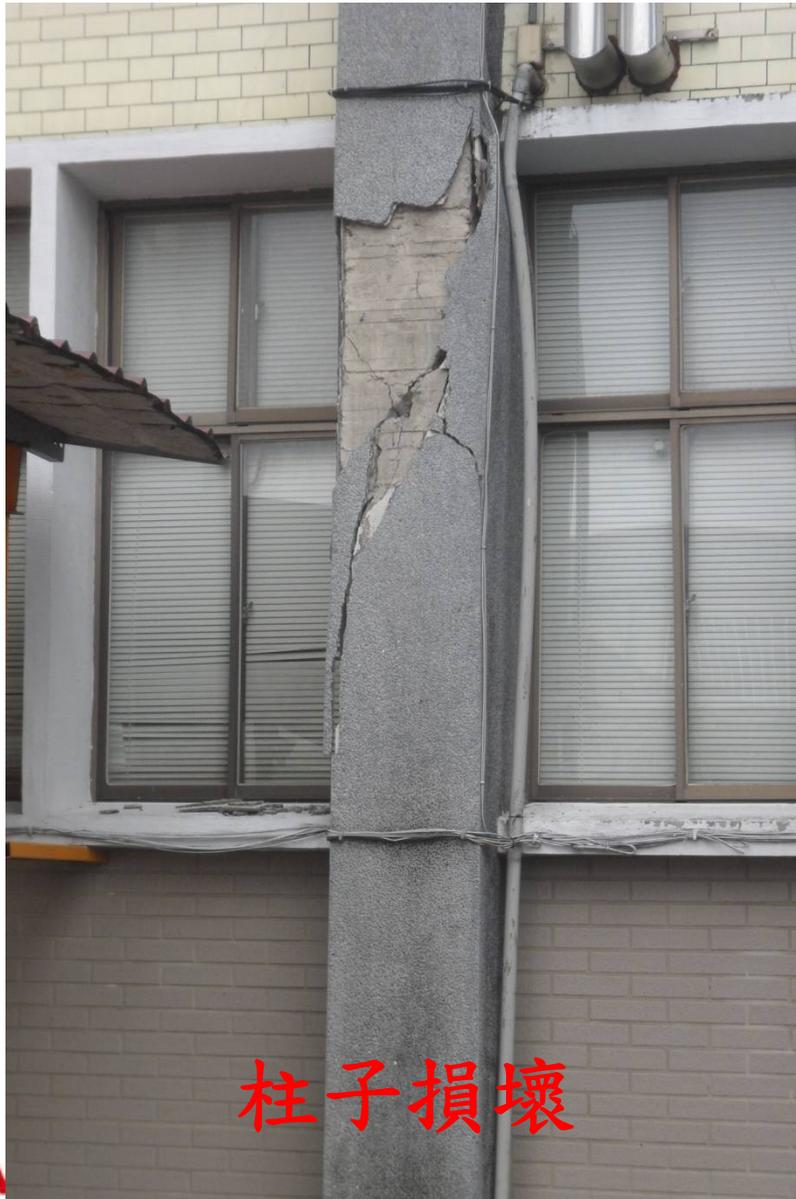
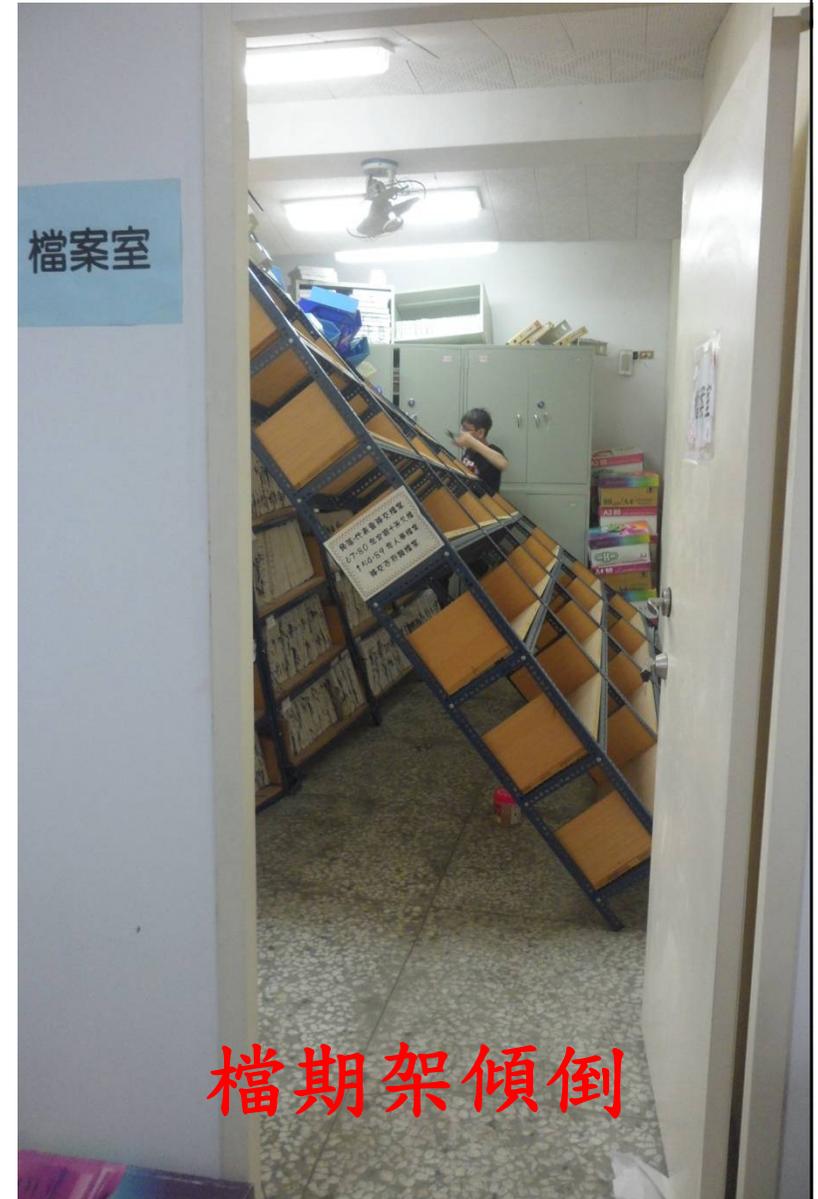
23.1039°N, 120.3527°E ; 緊急應變中心改至其他大樓

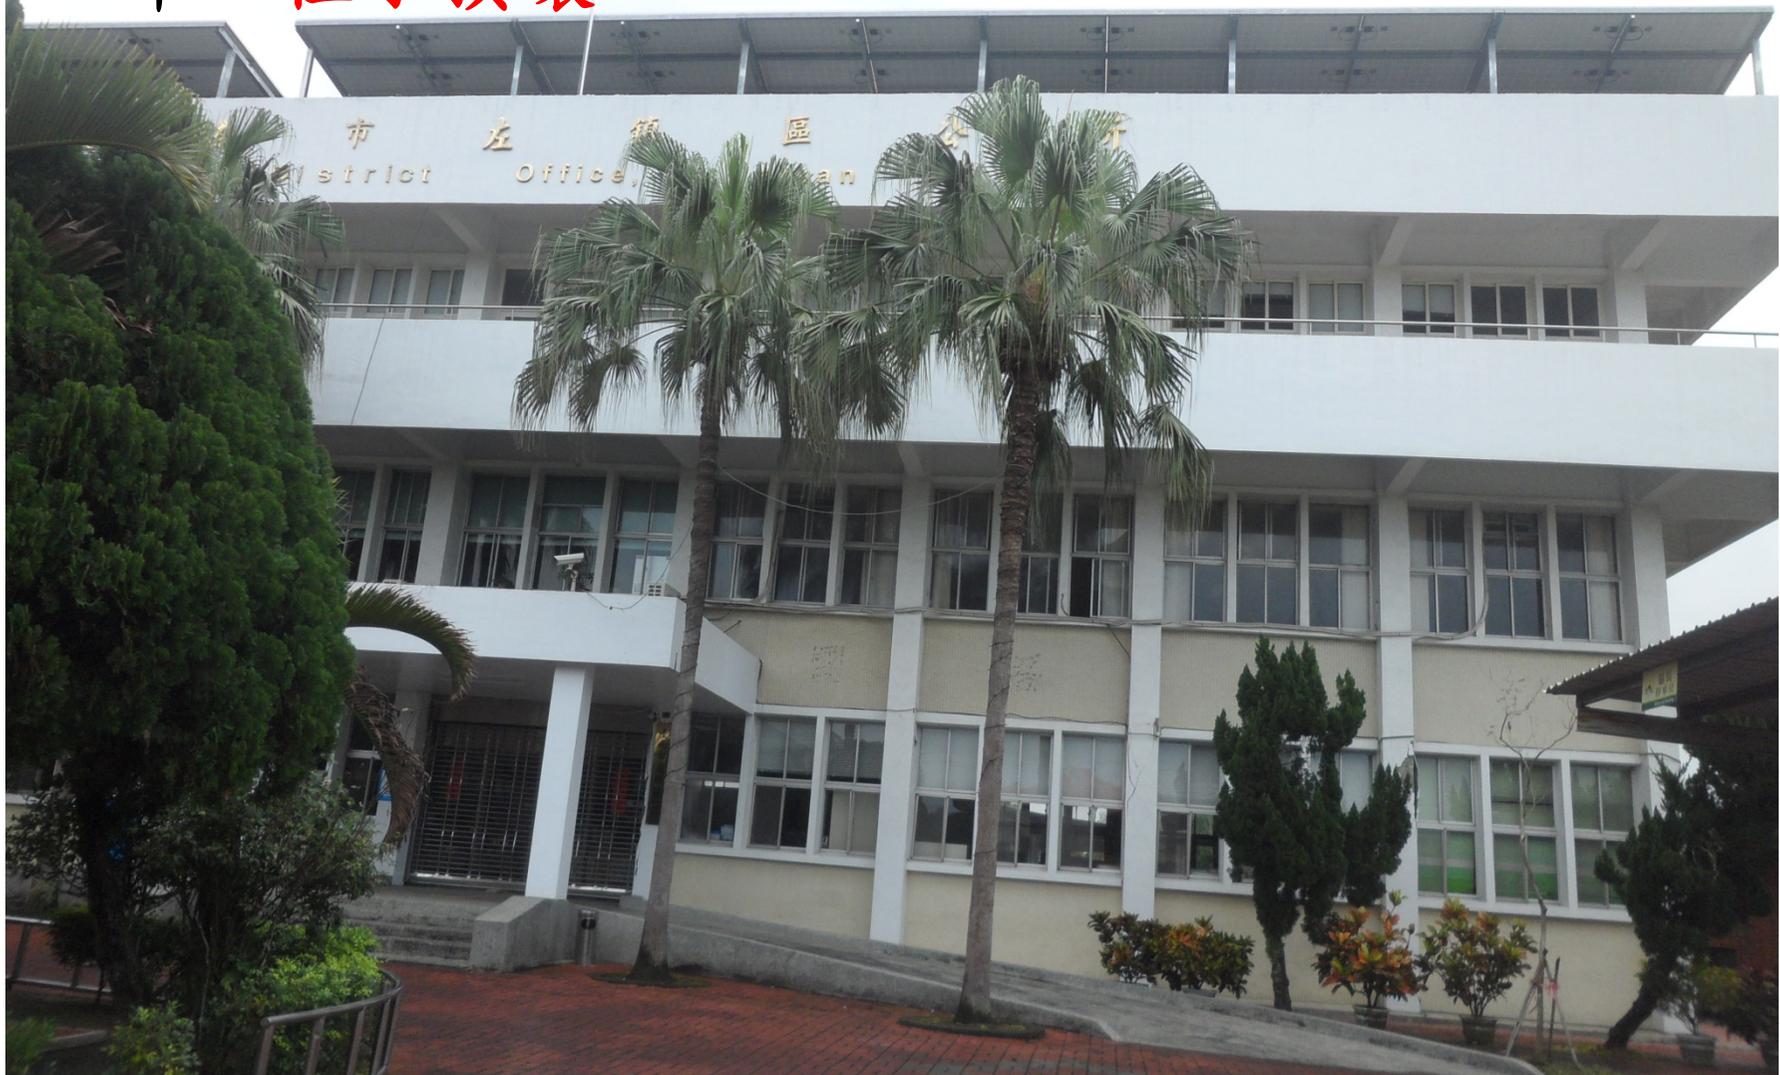
1971年；柱子損壞。

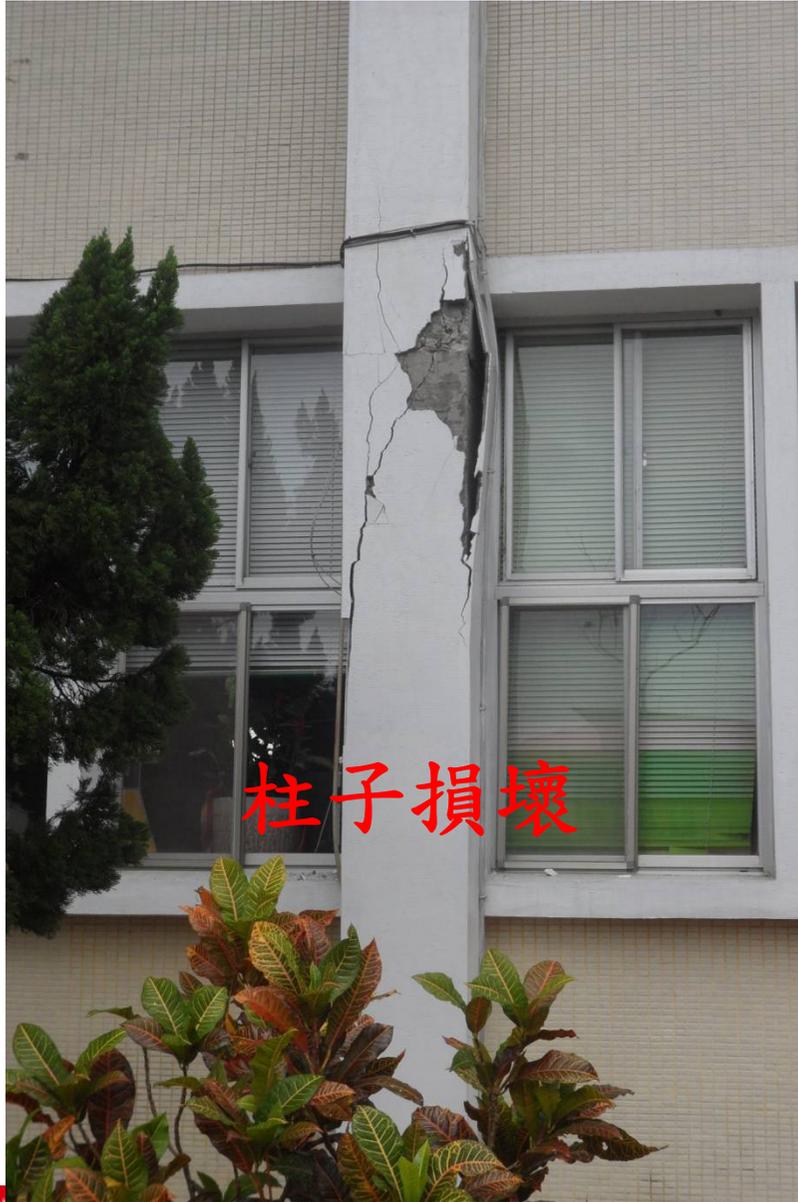
柱子損壞

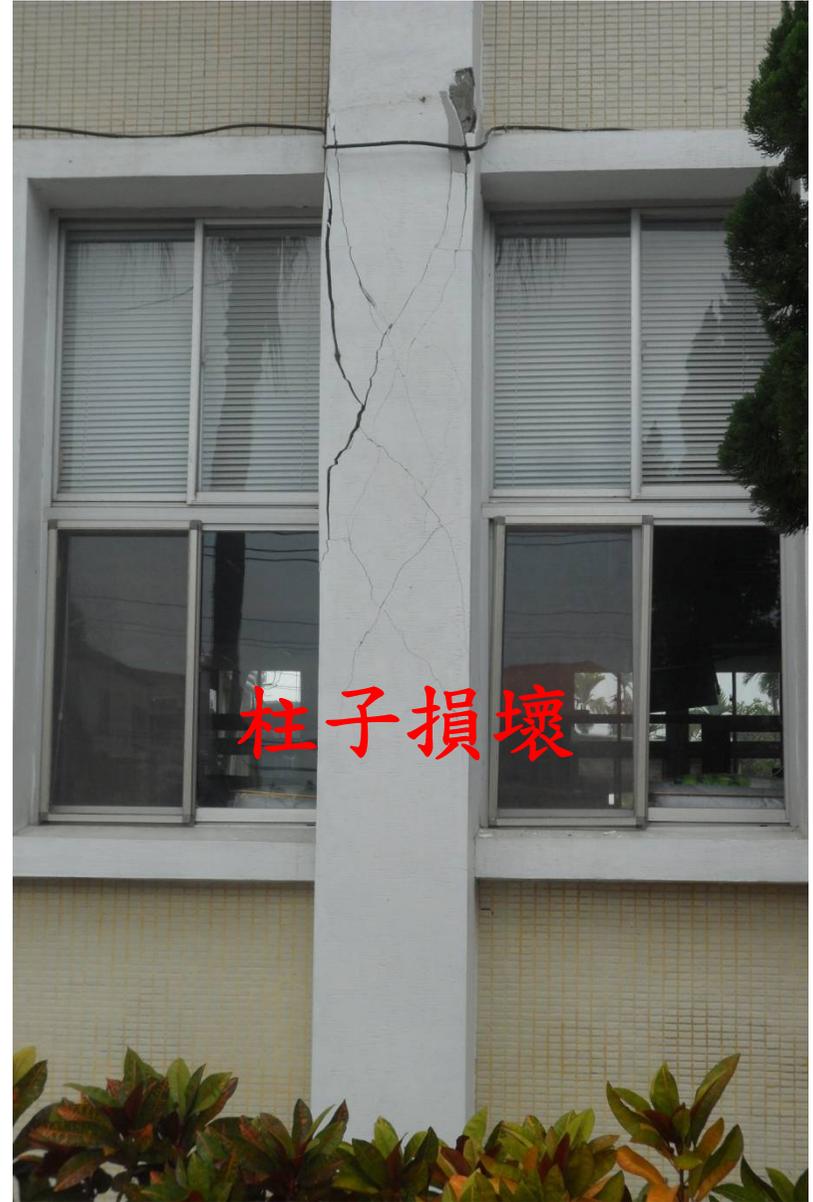
柱子損壞

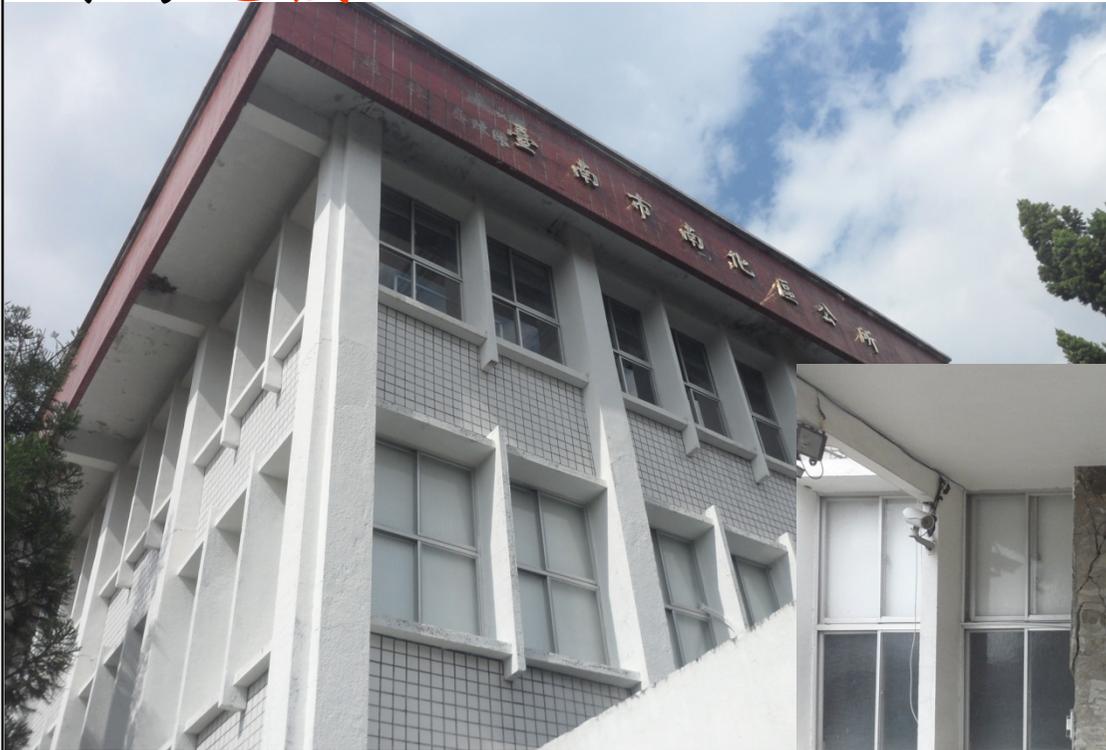
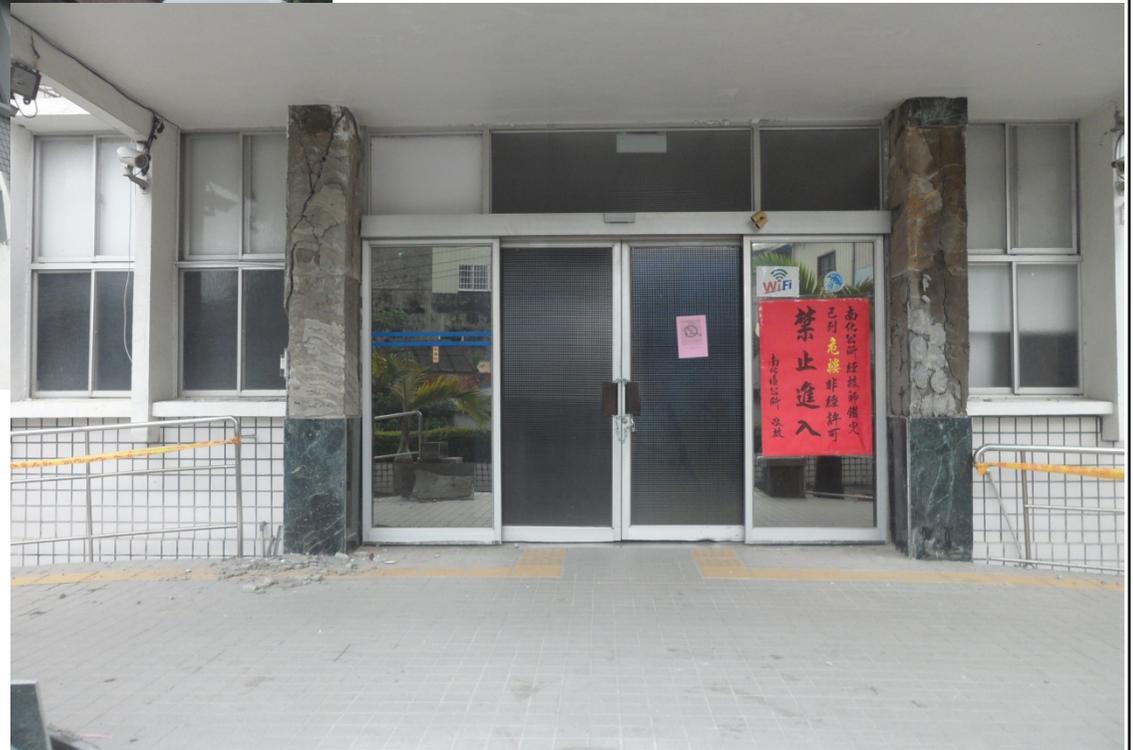
列為危樓
