# 由美濃地震看建築及結構的管理制度

# 0206 美濃地震之建築物

# 0206 美濃地震

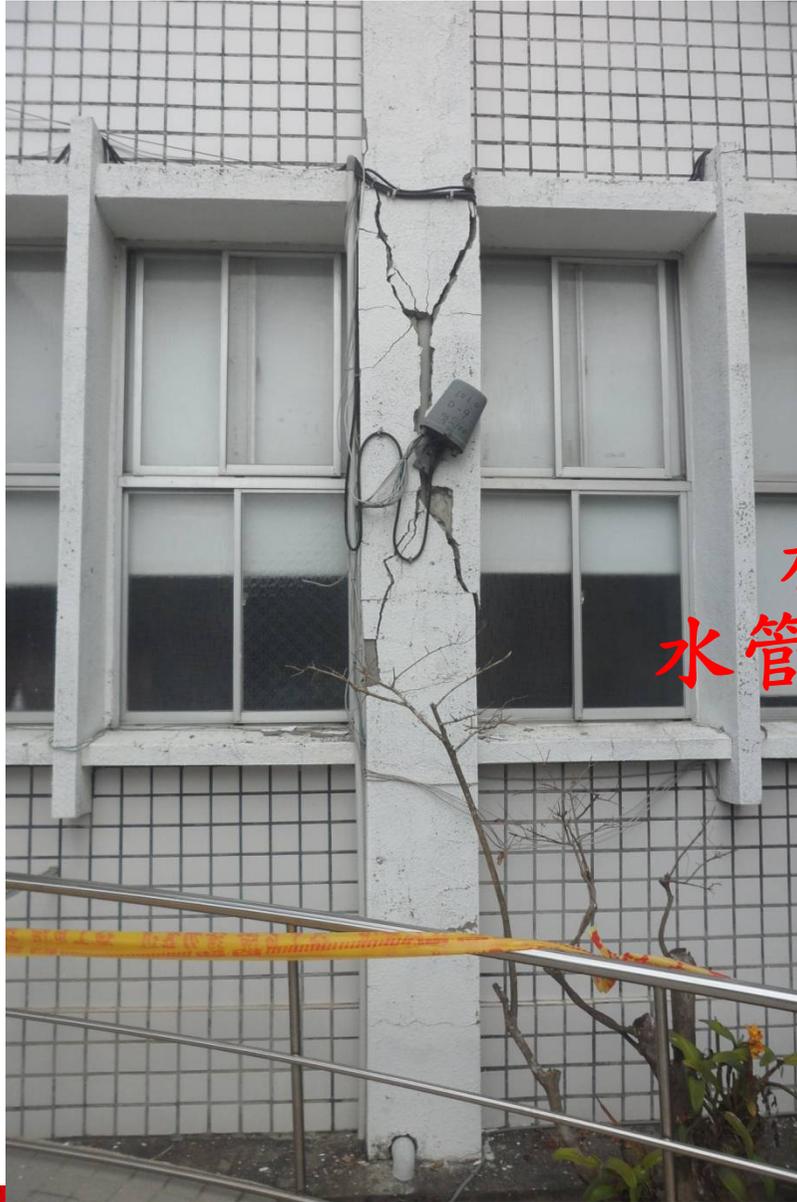
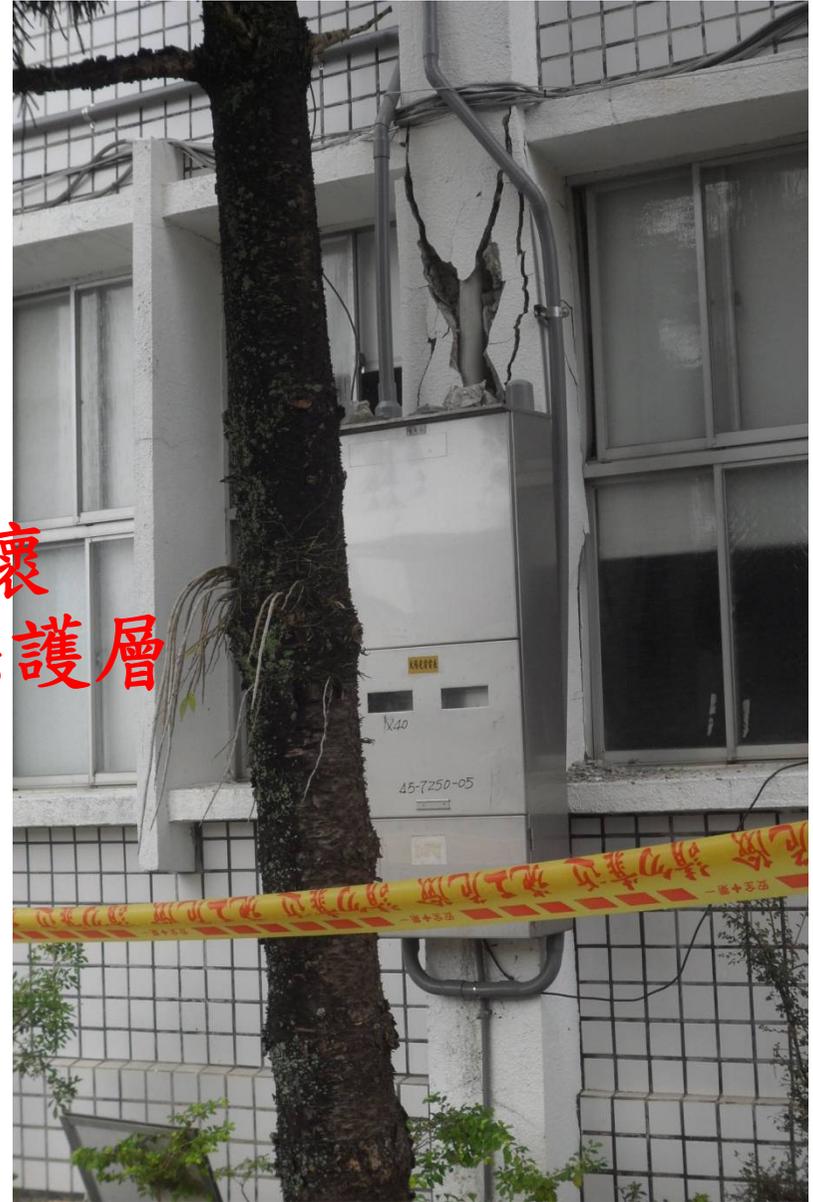
柱子損壞  
水管置於保護層

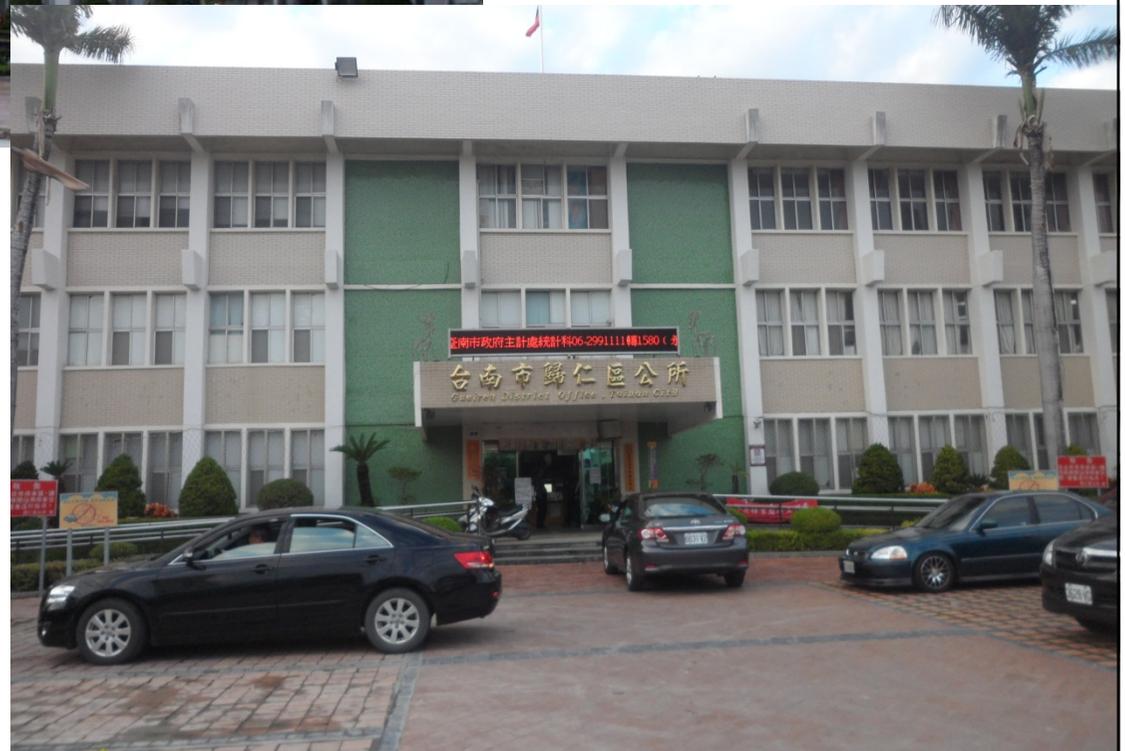
無損害  
正常運作  
緊急應變中心

補強後 (RC 剪力牆)

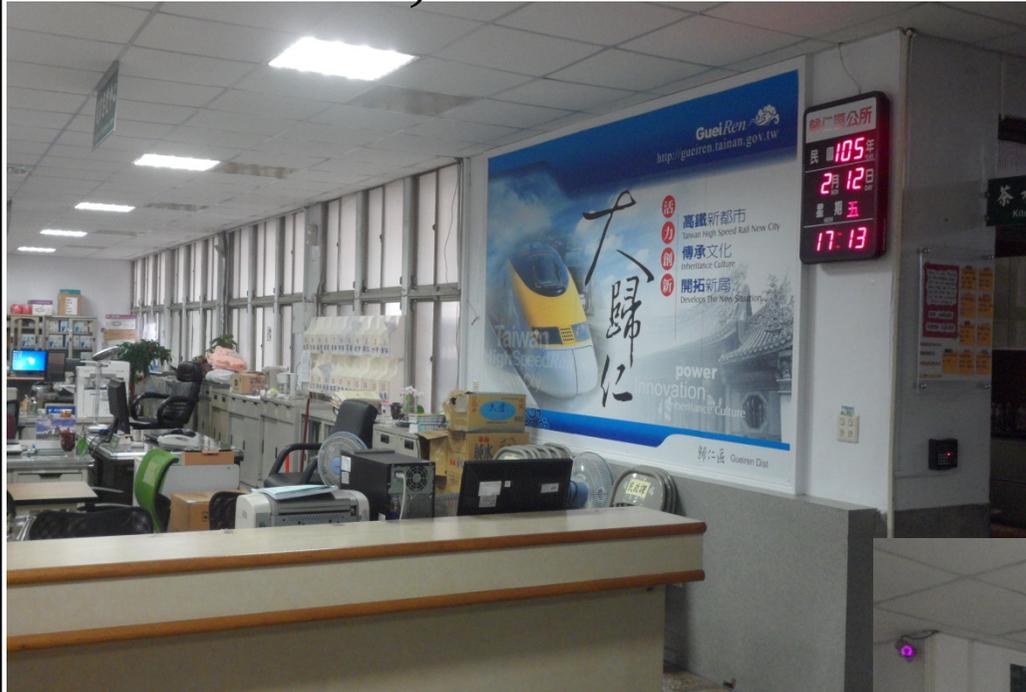
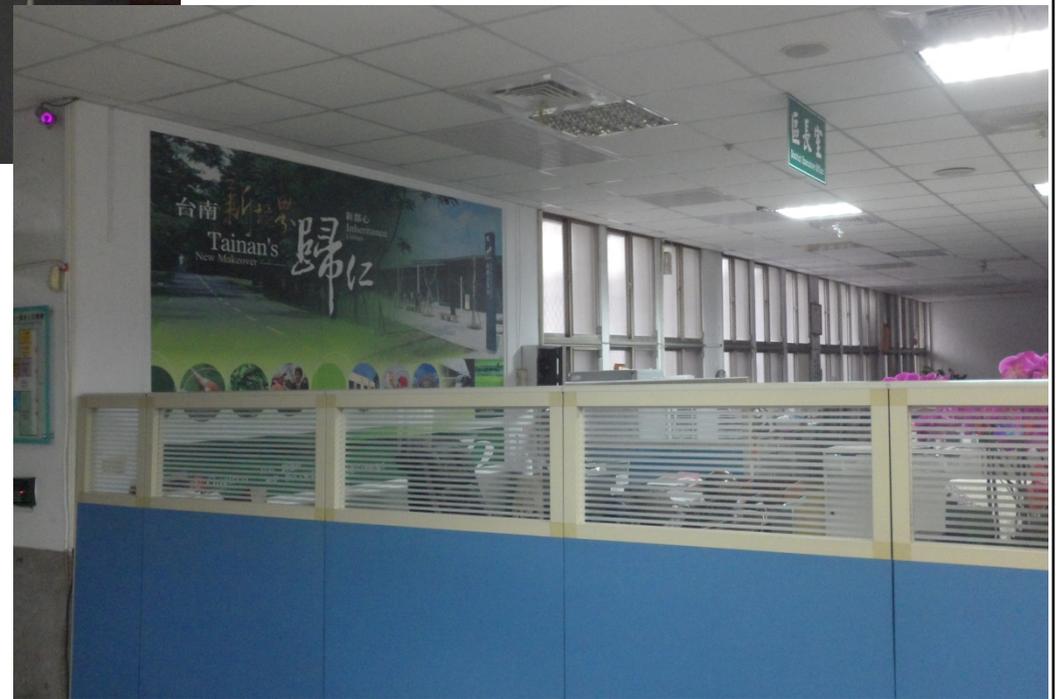
無損害  
正常運作  
緊急應變中心

RC 剪力牆補強

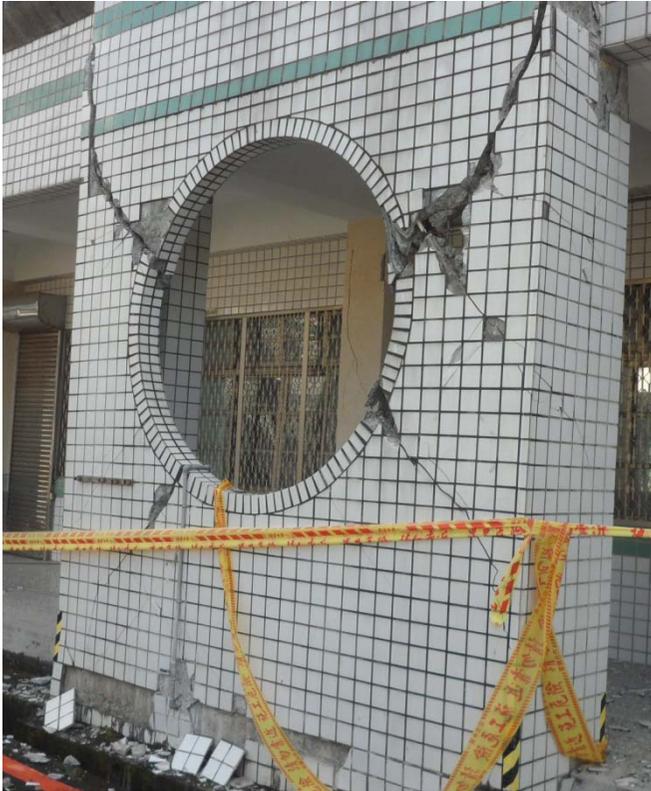
開口RC牆  
開裂

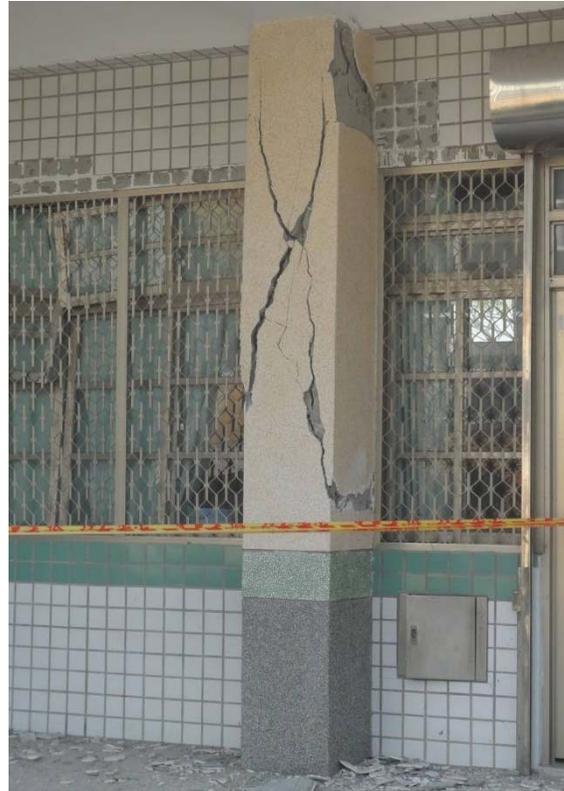
窗台柱  
開裂

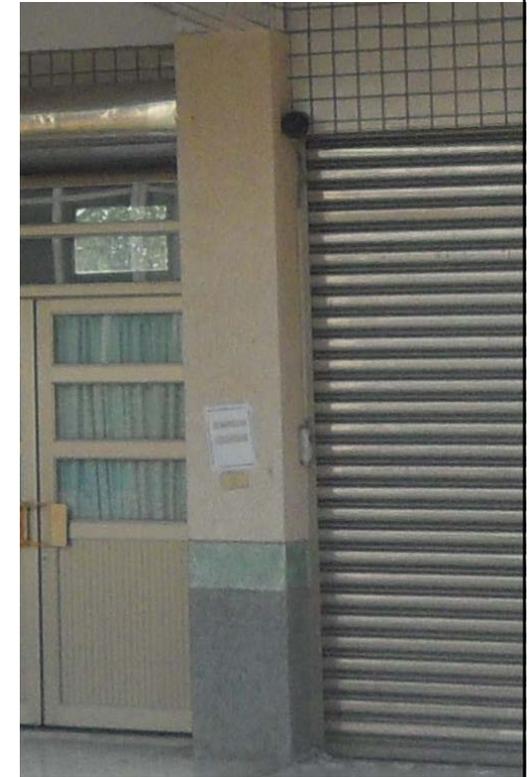
長柱  
無損

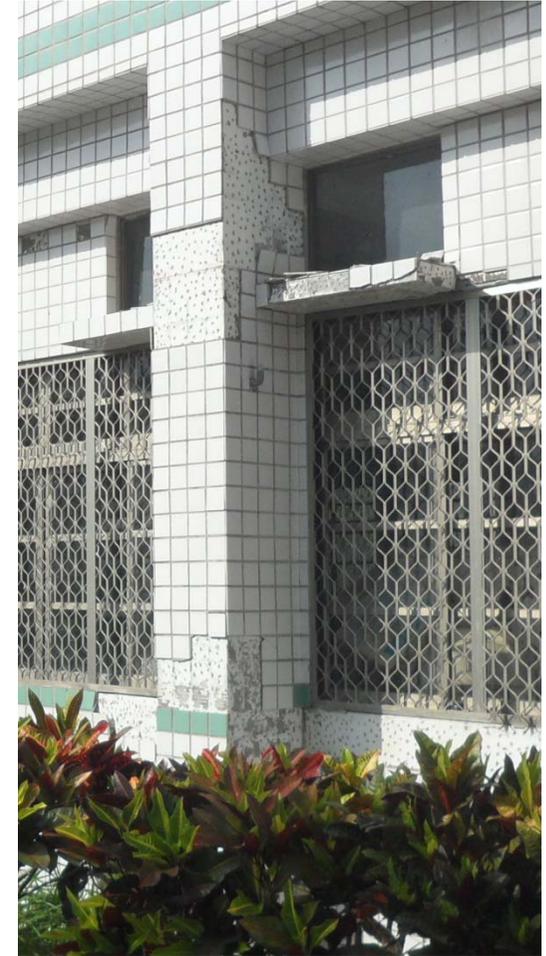
窗台及垂壁共同束制  
開裂

僅窗台東制  
無開裂
