山區道路災害 常見的問題探討

吳文隆／台灣世曦工程顧問股份有限公司大地工程部協理

摘要

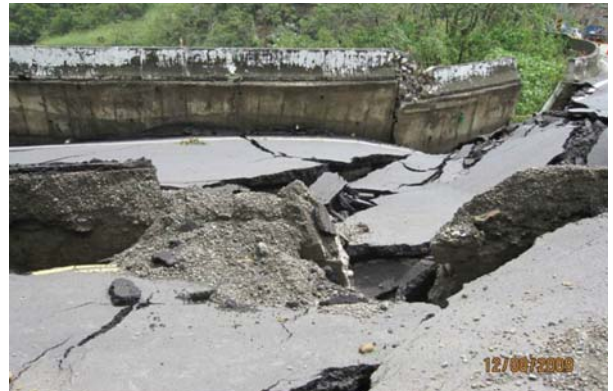
- 5. 擋土牆水平抵抗力不足，產生水平滑動
- 6. 擋土牆傾倒破壞
- 7. 擋土牆位於滑動區而產生整體滑動破壞，如圖 1 所示。

圖 1 道路位於滑動區而破壞

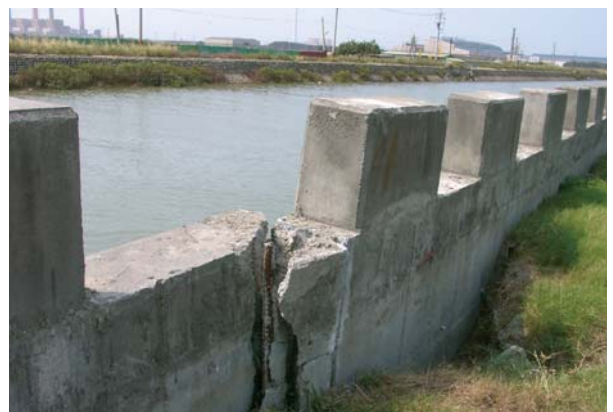
- 8. 擋土牆牆背回填土夯實不足，而產生路面下陷
- 9. 擋土牆回填透水材料厚度不足，排水功能不佳
- 10. 擋土牆未設排水孔，或排水管數量不足，積蓄水壓力
- 11. 擋土牆基礎受雨水沖刷而掏空
- 12. 多階式擋土牆之側向土壓力計算低估及錯誤
- 13. 擋土牆未設置伸縮縫，造成擠壓龜裂
- 14. 擋土牆型式選擇不當
- 15. 排水溝或河岸保護護岸、護坡，以擋土牆型式設計，分析模式不對，設計錯誤，如圖 2 所示。

圖 2 河岸設施因被動不足而位移

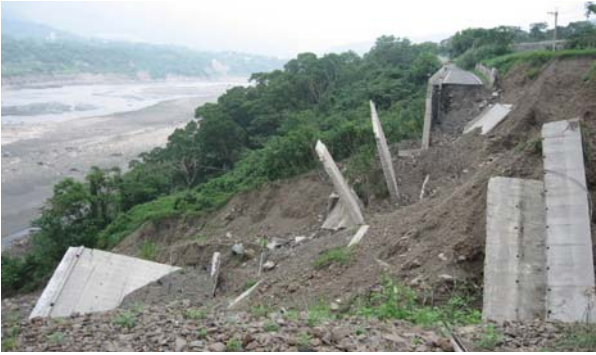
- 16. 加勁式擋土牆回填材料以黏性土壤回填
- 17. 斜邊上採用加勁式擋土牆選用不當，滑動體重量增加，造成邊坡滑動。
- 18. 加勁式擋土牆預鑄版水平抵抗力不足，而鼓出變形
- 19. 邊坡擋土牆基礎未保護，受河川沖刷而掏空或河川土石淤積，河床面淤高，造成裸露邊坡受沖刷，而擋土牆基礎掏刷而破壞，如圖 3 所示。

圖 3 擋土牆因邊坡坡趾掏刷而破壞

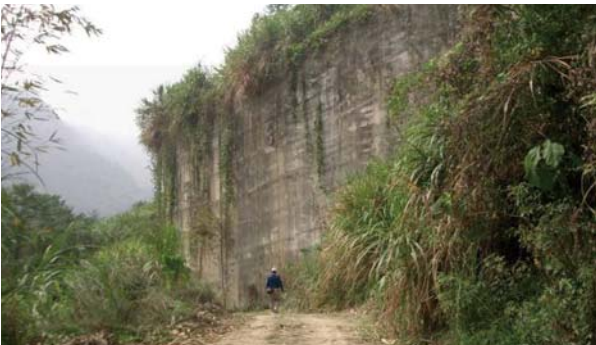
20. 擋土牆轉角處受到三方面應力，接縫處未設剪力筋，產生龜裂而位移。
21. 擋土牆高度太高，側向力分量低估，因強度不足，而發生位移破壞，如圖 4 所示。

圖 4 擋土牆高度太高水平抵抗不足而位移

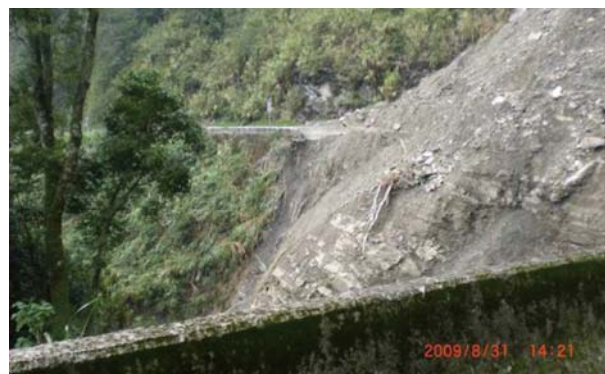
1. 道路縱坡過陡，轉彎半徑太小
2. 道路路基未確實分層夯實
3. 道路路基、鋪面厚度不足
4. 道路邊溝排水不良，漫溢路面
5. 道路位於地滑區而滑動位移
6. 道路橫向排水不足或過度集中排水
7. 道路大挖大填，對地形改變太大
8. 未有效截水及排水，道路路面形成天然排水溝
9. 陡峻山區拓寬削坡不當
10. 道路拓寬半邊橋結構不穩定
11. 道路經溪溝受土石流沖毀
12. 道路路基過低，受洪水漫溢損壞
13. 道路下陷、龜裂
14. 道路路基流失，交通中斷，如圖 5 所示。

圖 5 邊坡滑動道路路基流失

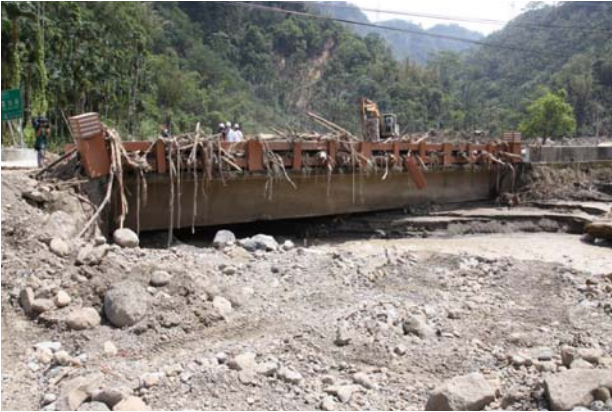
- 1. 橋梁跨度不足，淨高不足，通洪斷面太小，如圖 6 所示。

圖 6 橋梁跨度與淨高不足

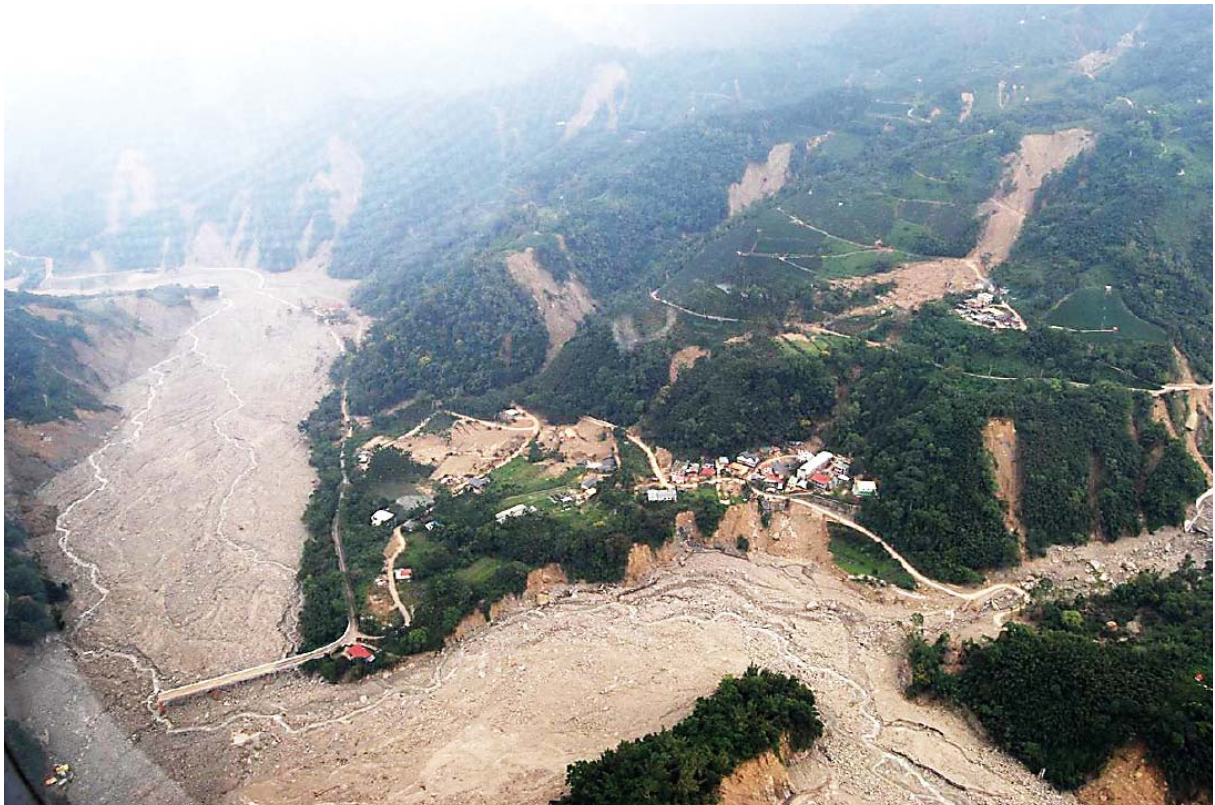
- 2. 橋梁之橋墩立於土石流溪溝中，受土石沖擊而損壞，如圖 7 所示。

圖 7 橋梁遭洪水、土石流沖毀

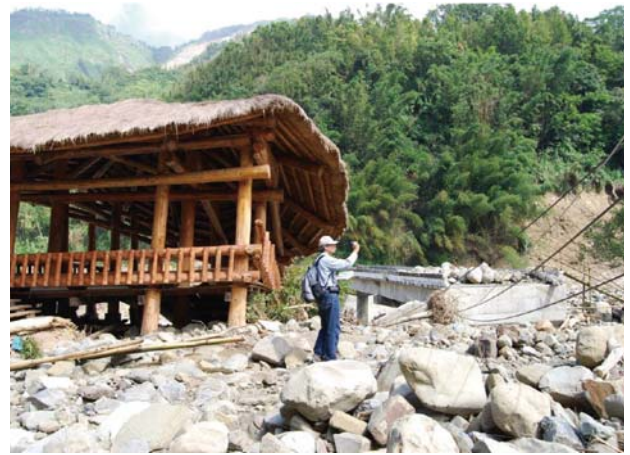
- 3. 橋臺、橋墩未做好保護，產生基礎沖刷而嚴重裸露
- 4. 橋梁型式研選不佳
- 5. 橋址位於攻擊岸或河道束縮處，易於沖刷而損毀
- 6. 橋址位於地質不穩定區域，易於產生破壞
- 7. 橋梁縱坡過陡
- 8. 橋梁橋面排水及集水未妥為處理，以致漫溢
- 9. 河道淤積，造成洪水沖毀橋梁
- 10. 橋梁因土石流、溪水暴漲，遭洪水沖斷，如圖 8、9 所示。

圖 8 橋梁遭洪水、土石流沖毀

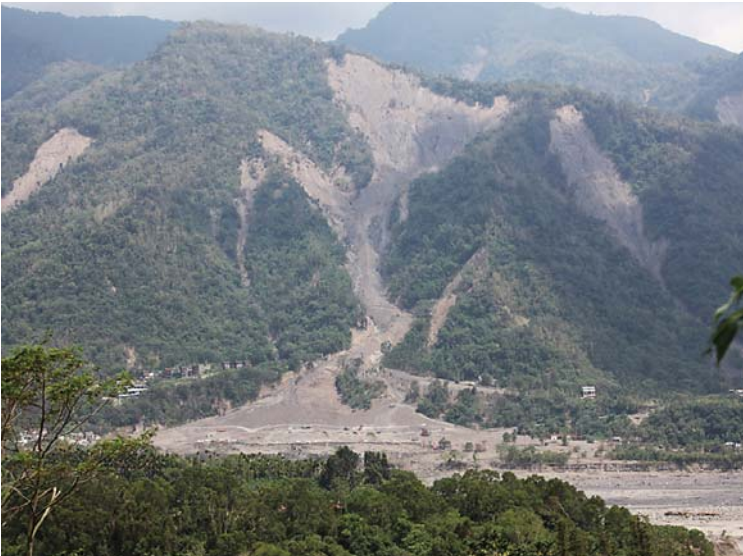
圖 9 土石流造成河床淤積

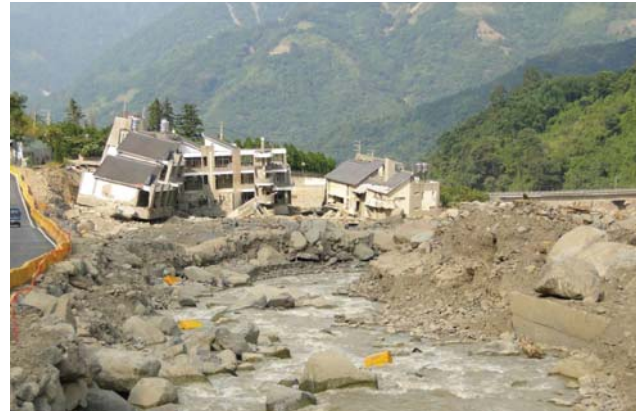
圖 11 土石流直進性沖毀學校房舍

2. 水路流速過大，護岸面被異物撞擊損毀，堤防破壞
3. 河道未導流及消能
4. 潛壩、梳子壩基礎未座落於堅實地盤上，或兩側翼牆未嵌入岩盤，易於掏刷破壞
5. 護岸基腳未做妥適之保護工（如鼎形塊、菱形塊，固床工、丁壩…）
6. 河道護岸斷面太小，造成洪水溢流
7. 河道護岸線形太彎，因水流直進性，無法渲洩，造成溢流沖刷，如圖 11 所示。

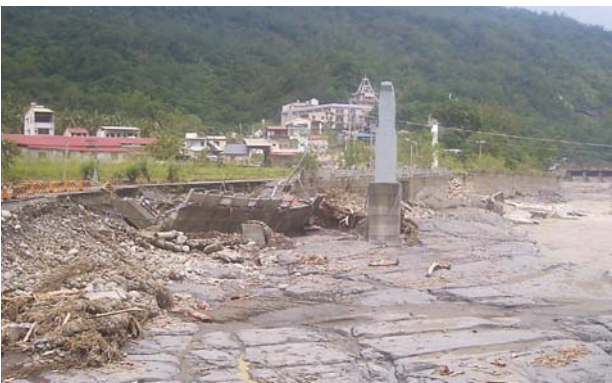
1. 水路流速過大，使護岸基腳掏空或沖毀，如圖 10 所示。

圖 10 護岸基礎掏刷而破壞

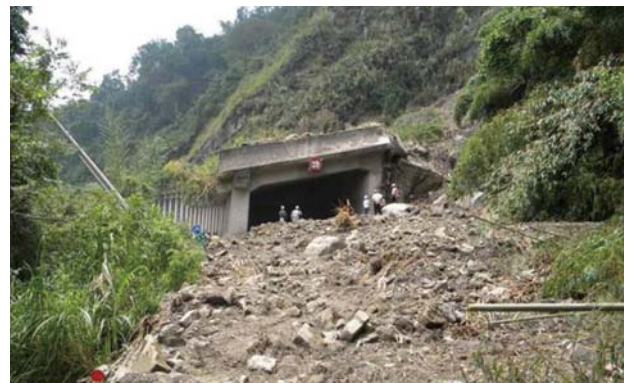
1. 明隧道長度不足，造成洞口被土石掩埋，如圖 12 所示。

圖 12 明隧道長度不足洞口遭土石掩埋
