山區隧道損壞之檢測調查

— 以台20線嘉寶隧道為例

王慶雄／公路總局第三區養護工程處 甲仙工務段段長

林蔚然／台灣世曦工程股份有限公司 大地工程部 正工程師

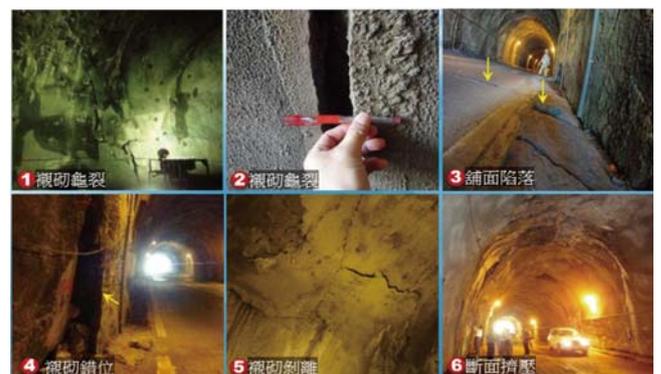
圖 2 嘉寶隧道襯砌損壞狀況

隧道改建工程，施工中曾因岩質軟弱破碎，而頻發生頂拱岩塊掉落及湧水事件，惟仍克服困境，於民國 78 年完工通車。然民國 80 年隧道西洞口範圍發現襯砌有開裂異狀，兩側側壁與頂拱亦有裂縫分布。經主管機關經年戮力維護管理及研析異狀發生原因，工址範圍可能位處於活躍的大規模崩場地。雖於民國 87 ~ 88 年期間再採隧道頂拱背填灌漿、襯砌龜裂處掛網噴漿、樹脂岩栓打設、側壁埋設水平集水管及預力岩錨等隧道改善加固補強措施，惟完成迄今隧道襯砌仍持續發生龜裂剝離、側壁斷面擠壓錯動及鋪面下陷等異狀，如圖 2 所示，且隧道連外道路及邊坡亦發生路基下陷及大小規模不等之崩塌現象，如圖 3 所示。

嘉寶隧道主體結構距西洞口 40 m 內之襯砌為開口裂縫，且以環向破壞為主，多處鋪面有因陷落產生段差之情形；而 40 ~ 60 m 內之裂縫型態則已轉化為斜向之剪力裂縫，局部谷側襯砌則有剝離錯位情形，顯現差異沉陷逐漸轉大並趨近地盤滑動界面，而於 60 ~

120 m 間則存有大型縱向裂損 ($L > 10 \text{ m}/W > 3 \text{ cm}$) 之開口型裂縫，及多處山側襯砌嚴重擠壓裂損、錯位達 50 cm 以上之情形。自民國 88.10 起迄今辦理監測與調查評估等工作，計佈設有地滑計、地中傾斜管、水壓計及雨量計等監測儀器，其中綜整地中傾斜管成果如表 2。

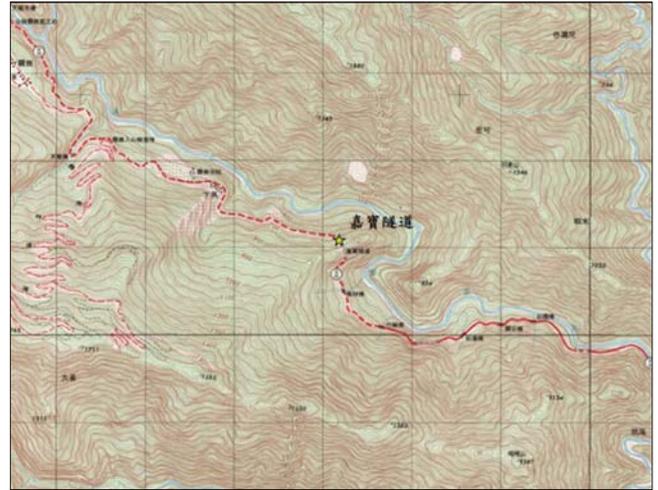
圖 4 嘉寶隧道等高線地形圖

呂溪下切作用極為劇烈，地形亦受切蝕作用之影響呈 V 字形。研究區域內地形崎嶇、地勢高差頗大，海拔介於 500 ~ 1,000 m 之間，地形大致由西南往東北方向傾斜。嘉寶隧道穿過地形鞍部，一般而言地形呈現鞍部形狀，代表為地質條件較差之區域，如圖 4 所示。

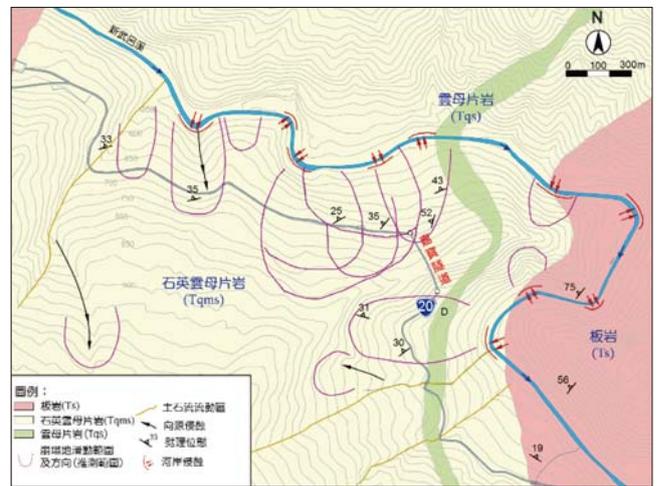
圖 5 嘉寶隧道區域地質圖

該區域地質係屬中央山脈東翼地質區，由第三紀變質雜岩所組成，岩性主要包括黑色片岩、綠色片岩及矽質片岩等，並夾各類岩脈及石英脈，此區岩性可統稱為大南澳片岩。隧道位置及其附近以石英雲母片岩夾板岩為主，為高溫低壓變質作用之產物，岩體強度易受風化程度及不連續面影響，並受複雜且強烈之應力擠壓作用，片理面呈現長短交錯褶皺行為，故具有片理方位較不一致且傾角有高有低之特性。就地質構造而言，隧道位處區域受板塊交界帶的大地應力擠壓或剪切影響，沿地層葉理易產生剪裂錯動的剪裂破碎帶、斷層破碎帶等，葉理亦受擠壓作用滑動牽引，形成許多的局部區域性的褶皺現象。本區域地質構造主要受一不對稱之複背斜影響，即位於複背斜軸西翼，片理面大致與層面一致，呈北東至北方向，向西北傾斜，如圖 5 所示。

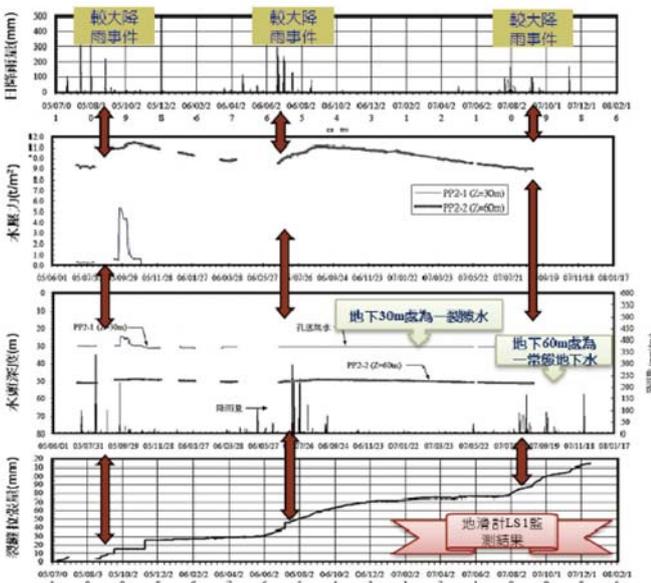
圖 6 降雨與地表裂縫監測成果

地滑計監測資料顯示，於較大降雨量發生時，邊坡滑動導致之地表裂縫有明顯變化趨勢。其中地滑計

LS1 於民國 94.7.12 ~ 96.12.31 期間裂縫擴增量達 114.3 mm，顯現地表裂縫的發展持續進行中，如圖 6 所示。

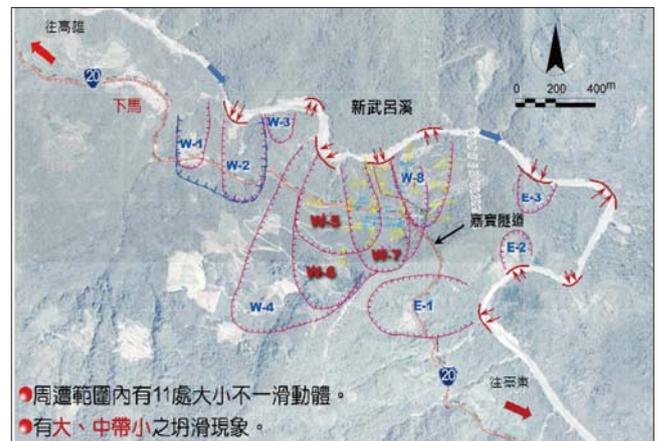
圖 7 嘉寶隧道研判滑動塊體分區

透過歷年航照判釋與現地測勘，評估該區域邊坡滑動地表地貌特徵的變動，整理影響嘉寶隧道周遭各大小及深度不一之滑動體，以隧道西口東側及西側作為編號依據，東側編號由 E1 至 E3，西側編號由 W1 至 W8，初步分為 11 處可能滑動塊體，如圖 7 所示，其中原由航照判釋之 W-1 及 W-2 滑動體於 102 年天兔颱風來襲時，結合為同一塊體產生滑動。

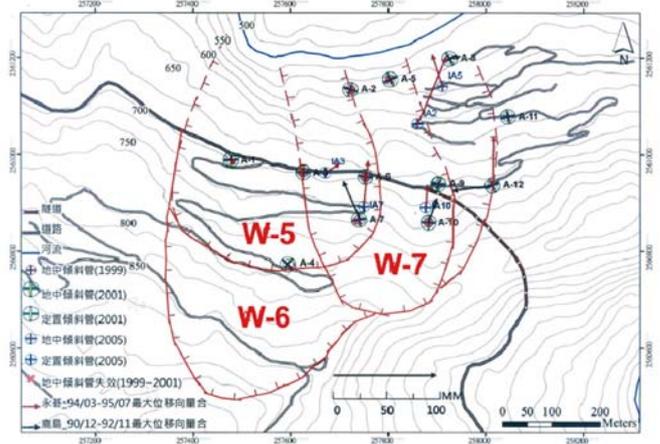
圖 8 綜合判釋嘉寶隧道鄰近邊坡崩塌區

針對上述 11 處可能滑動塊體，經現地實際調查相關崩場地位置，結合歷年來監測成果，本研究將焦點置於影響隧道結構破壞之三個主要的滑動區，如圖 8 所示。

依據鑽探岩心判釋、地表地質調查及監測儀器量測結果，綜合研判此區域邊坡滑動的機制。W-5、W-6、W-7 三個主要滑動區中，埋設於 W-7 區的監測儀器量測到該區相對於 W-5 及 W-6 區更為活躍。由於地滑大多均具某些共同特徵，其地貌具有所謂之「地滑地形」，例如在發生地滑邊坡上，其地表常會出現一些裂隙，此等裂隙可分為發生在地滑頂部的張力裂隙，與發生在地滑側面的側面裂隙及發生在地滑趾部的壓力裂隙。綜上資訊，W-5、W-6、W-7 三個主要滑動區根據滑動體危險度準則劃分，其調查結果如表 3 所示，皆屬於危險度 A 等級。

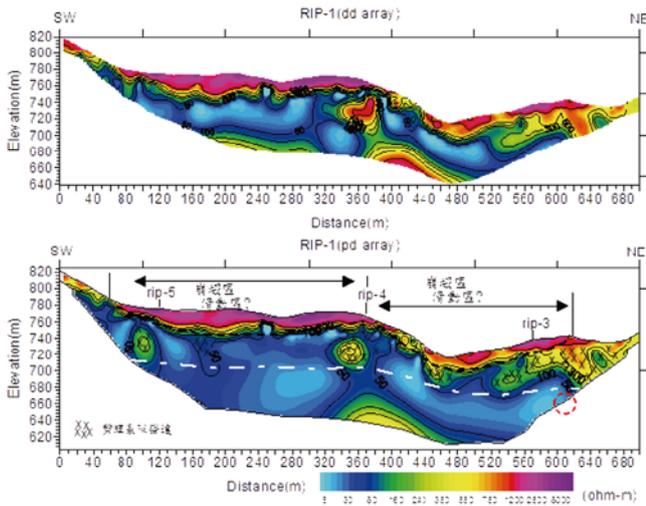
圖 10 測線 RIP-1 探查成果剖面圖

圖 10 中顯示表層電阻率多大於 1000 (ohm-m)，研判組成為崩積塊石，地層導電性差，地層電阻率偏高。其中水平距離（70 m ~ 370 m）、（435 m ~ 620 m）為厚

層崩積層，厚度約 28 m 及 15 m，研判為舊崩塌堆積區，大量的塊石可能形成未來崩塌或滑動高潛勢區。崩積層下方為岩盤，電阻率多低於 100 (ohm-m)，岩盤若無特殊構造或裂隙，電阻率等值線形貌為連續、角度依地層位態而定。若有裂隙發育，電阻率等值線呈現垂直狀分佈且橫向連續性差。如圖中水平距離 90 ~ 110 m、160 ~ 180 m、330 ~ 370 m、440 ~ 470 m、520 ~ 680 m，為裂隙發達區，由淺部往下延伸至高程 700 ~ 720 m，其中 520 ~ 680 m 裂隙延伸至鄰近隧道面。

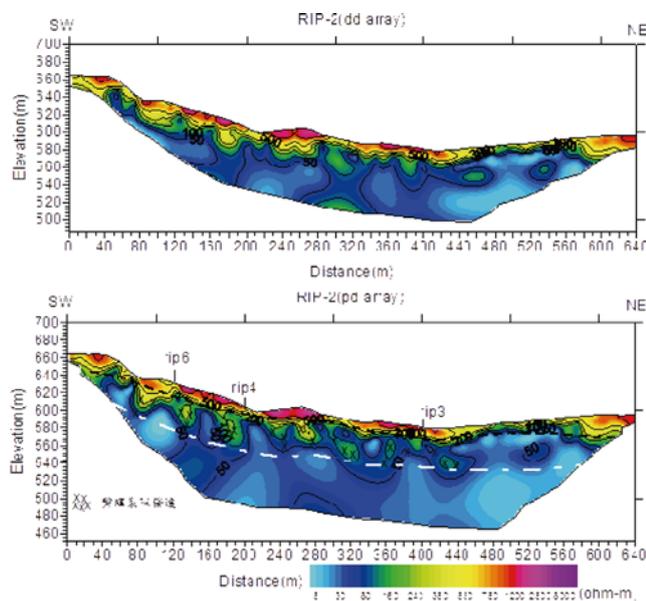
圖 11 測線 RIP-2 探查成果剖面圖

圖 11 中顯示表層電阻率多介於 400 ~ 1000 (ohm-m)，研判組成崩積塊石夾崩積土。崩積層厚約 10 ~ 12 m。崩積層下方為岩盤，電阻率多低於 100

(ohm-m)，岩盤若無特殊構造或裂隙，電阻率等值線形貌為連續、角度依地層位態而定。若有裂隙發育，電阻率等值線呈現垂直狀分佈且橫向連續性差。如圖中顯示，探測區域多小裂隙，分佈於水平距離 75 ~ 90 m、125 ~ 145 m、170 ~ 195 m、225 ~ 250 m、260 ~ 285 m、295 ~ 325 m、355 ~ 375 m、415 ~ 440 m，由淺部往下延伸至高程 540 ~ 600 m。

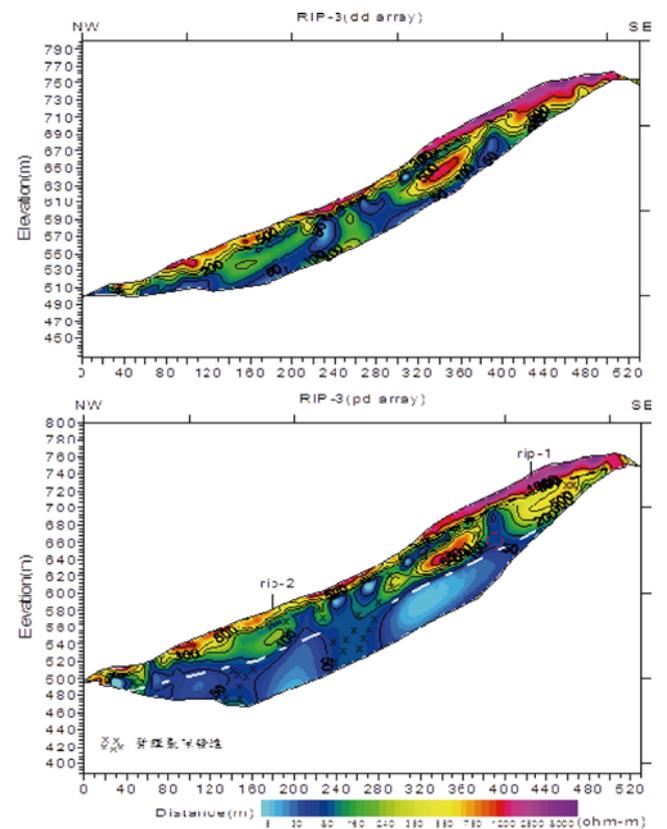
圖 12 測線 RIP-3 探查成果剖面圖

圖 12 依電阻率特徵輔以地質資料解釋，顯示表層電阻率多大於 400 (ohm-m)，研判組成崩積塊石夾崩積土，其中水平距離 320 ~ 510 m 地層電阻率偏高，為厚層崩積塊石，厚度約 28 m，研判為舊崩塌堆積區，大量的塊石可能形成未來滑動高潛勢區。崩積層下方為岩盤，電阻率多低於 100 (ohm-m)，岩盤若無特殊構造或裂隙，電阻率等值線形貌為連續、角度依地層位態而定。若有裂隙發育，電阻率等值線呈現垂直狀分佈且橫向連續性差。如圖中水平距離 40 ~ 60 m、130 ~ 170 m、220 ~ 285 m、365 ~ 380 m、455 ~ 470 m，為裂隙發達區，其中 130 ~ 170 m 及 220 ~ 285 m 裂隙分別往深部延伸至高程 468 m 及 508 m，研判該處開裂較深。測線約 390 m，高程 650 ~ 660 為隧道位置。

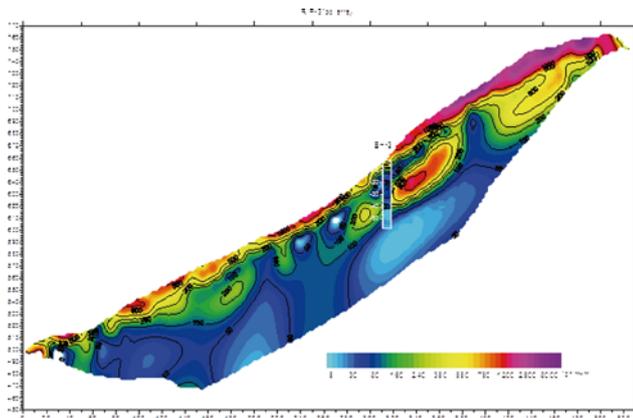
圖 13 BH-3 孔內電阻率量測與 RIP-3 成果比較圖

本次探測特於鑽孔 BH-3 施作孔內電阻率量測，鑽孔深度為 60 m，電極間距為 1 公尺，有效探測深度為 58.5 m。鑽孔 BH-3 鄰近測線 RIP-3，藉由孔內與地表探測成果相互比較，更能掌控探測資料可信度。圖 13 為鑽孔 BH-3 孔內電阻率量測與 RIP-3 成果比較圖，圖中顯示地層電阻率對應良好，孔內量測深部電阻率較低，研判為施測時於孔內灌水導致水位面上升所致。

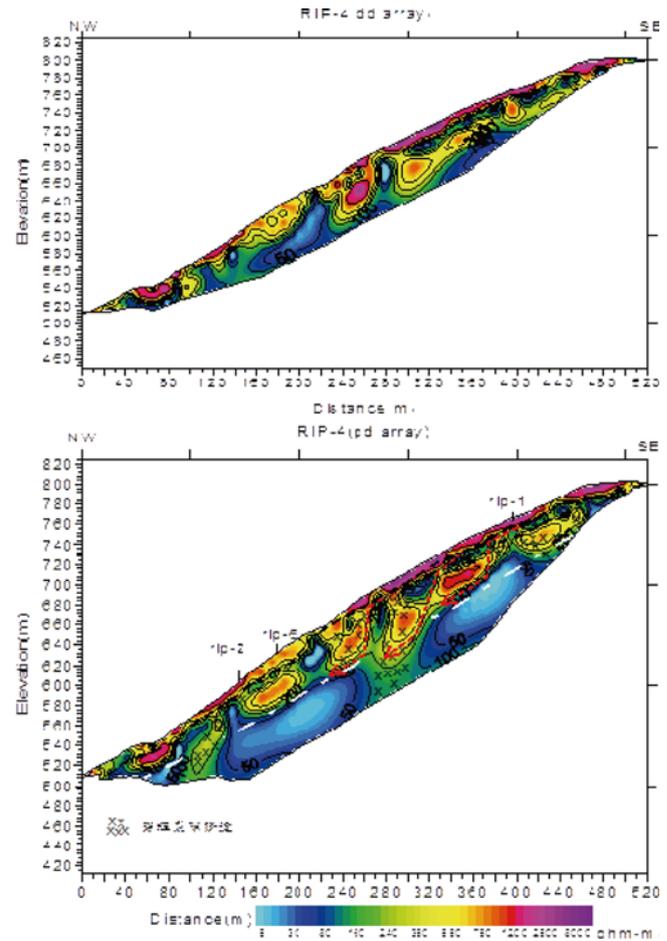
圖 14 測線 RIP-4 探查成果剖面圖

圖 14 顯示表層電阻率多大於 400 (ohm-m)，研判組成為崩積塊石夾崩積土，其中水平距離 240 ~ 510 m 地層電阻率偏高，為崩積塊石，厚度約 8 ~ 10 m。崩積層下方為岩盤，電阻率多低於 100 (ohm-m)，岩盤若無特殊構造或裂隙，電阻率等值線形貌為連續、角度依地層位態而定。若有裂隙發育，電阻率等值線呈現垂直狀分佈且橫向連續性差。如圖中水平距離 90 ~ 130 m、225 ~ 260 m、280 ~ 320 m、330 ~ 370 m、395 ~ 450 m，為裂隙發達區，其中 90 ~ 130 m 及 280 ~ 320 m 裂隙分別往深部延伸至高程 500 m 及 580 m，研判該處開裂較深。

此外由崩積層厚度變化亦顯示 225 ~ 260 m、280 ~ 320 m、330 ~ 370 m 岩盤有崩滑跡象。

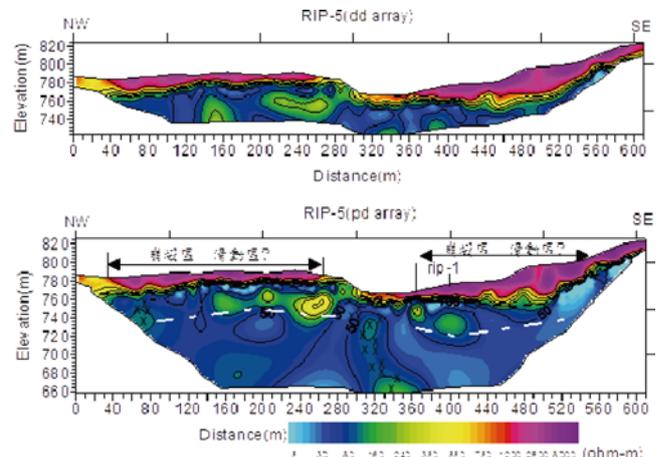
圖 15 測線 RIP-5 探查成果剖面圖

圖 15 中顯示表層電阻率多大於 1000 (ohm-m)，研判組成為崩積塊石，地層導電性差，地層電阻率偏高。其中水平距離 (35 m ~ 255m)、(360 m ~ 600 m) 為厚層崩積層，厚度約 10 ~ 20 m 及 20 ~ 40 m，研判為舊崩塌堆積區，大量的塊石可能形成未來滑動高潛勢區。崩積層下方為岩盤，電阻率多低於 100 (ohm-m)，岩盤若無特殊構造或裂隙，電阻率等值線形貌為連續、

角度依地層位態而定。若有裂隙發育，電阻率等值線呈現垂直狀分佈且橫向連續性差。如圖中水平距離 55 ~ 80 m、295 ~ 360 m 為裂隙發達區，其中 295 ~ 360 m 由淺部往下延伸至高程 660 m，研判該處開裂較深。

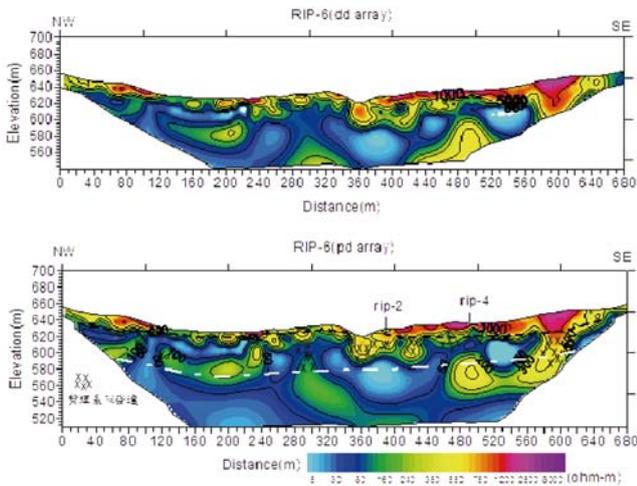
圖 16 測線 RIP-6 探查成果剖面圖

圖 16 顯示表層電阻率多介於 400-1000 (ohm-m)，研判組成為崩積塊石夾崩積土。崩積層厚

約 10 ~ 12 m。崩積層下方為岩盤，電阻率多低於 100 (ohm-m)，岩盤若無特殊構造或裂隙，電阻率等值線形貌為連續、角度依地層位態而定。若有裂隙發育，電阻率等值線呈現垂直狀分佈且橫向連續性差。如圖中水平距離 85 ~ 100 m、275 ~ 310 m、340 ~ 435 m、455 ~ 510 m、570 ~ 610 m 為裂隙發達區，由淺部往下延伸至高程 580 m。

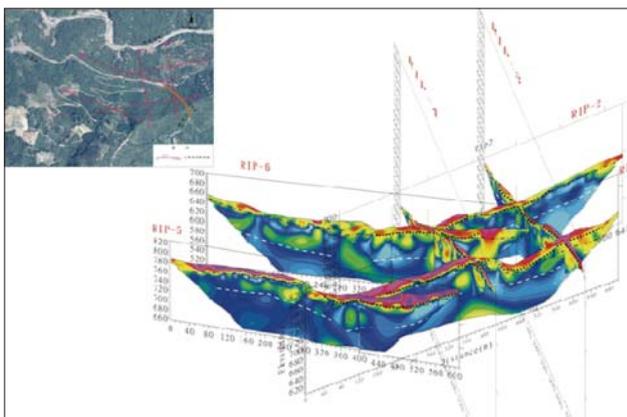
圖 17 各測線彙整柵狀成果圖

將各測線依相對位置繪製如圖 17 柵狀圖，圖中顯示各測線在淺部覆蓋或崩積地層對應較佳，可明顯判釋出覆蓋層厚度，其中在調查區南側或隧道西南側有較厚的崩積層，北側或鄰溪側劈理裂隙發達。另外，調查區北側（鄰溪側）地形低區，覆蓋層較薄，顯示調查區內雖劈理裂隙發達，但並無明顯因崩塌或滑動造成下邊坡有大量土石堆積，顯見由於工址現地邊坡陡峭，北側河川下切作用持續，邊坡受到水及重力影響，有持續位移的情形。

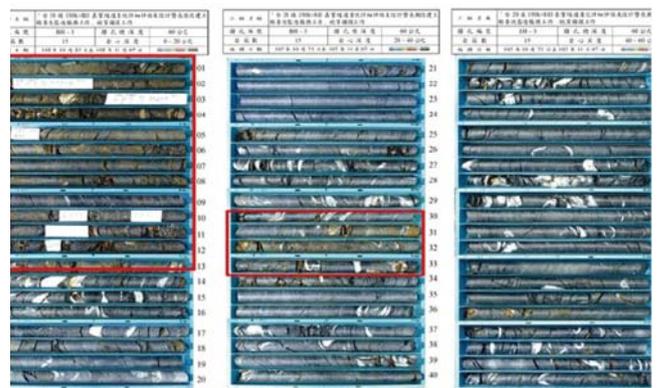
圖 18 BH-3 鑽孔岩心照片 (0 ~ 60 m)

依各期鑽探成果，配合地質調查及監測成果報告等彙整，此區域因屬變質岩區，受大地應力影響，褶皺作用發達及包含多組劈理位態，岩體較為破碎。以 BH-3 鑽孔為代表（詳圖 18），隧道西口附近地質於地表下 30 m 處附近岩體較為破碎，30 m 以上岩體銹染情形較明顯，30 m 以下岩體銹染情形較不明顯。

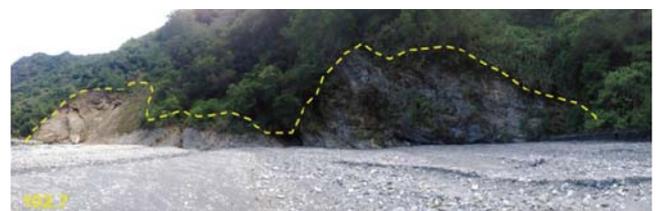
圖 19 河岸淘刷照片

初步評估滑動模式主要係由於河川下切，造成 V 型山谷及河岸解壓所引致，而片岩單壓強度較高，故本區域之邊坡滑動一般均為地表解壓節理造成，如圖 19 所示。然而由於本區之第三紀變質雜岩特性，岩體強度易受風化程度及不連續面影響，岩盤受複雜且強烈之應力擠壓作用，片理面呈現長短波長交錯之褶皺行。推估可能因河川下切、河岸解壓後，風化作用由河岸之自由面逐漸向岩體內部發展，造成研究範圍邊坡之岩體存在深淺不一之裂縫，因而形成大小不一之塊體（如圖 20 所示），相互牽制及推移作用，且各塊體滑移時間並非同時，以致由歷年之監測成果無法繪出如同土層邊坡之滑動層面。
