# 美濃地震勘災特別報導

## 國震中心地震災害應變作業報告

本文以美濃地震動員勘災為例，介紹國家地震工程研究中心之地震災害應變作業。文中首先對美濃地震做簡單說明；其次介紹國震中心之地震災害應變作業及其作業程序與任務編組；接著以美濃地震動員勘災為例，說明國震中心地震災害應變作業之過程與初步勘災成果，包括：建築物及非結構災害調查、校舍建築災害調查、橋梁災害調查、大地工程災害調查、協力機構動員狀況及美濃地震勘災討論會；最後彙整初步災害調查結果及美濃地震勘災討論會之會議結論，以供與地震工程相關之產、官、學、研各界參考。

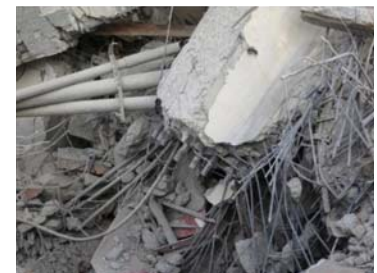
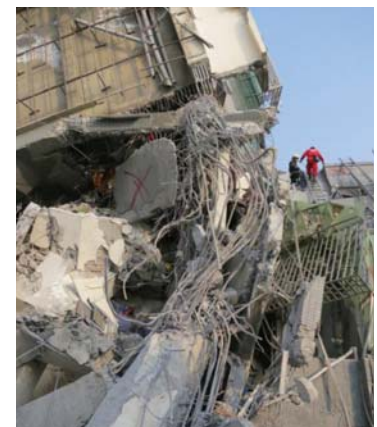
圖 3 永康區維冠金龍大樓震損照片

維冠金龍大樓位於台南市永康區永大路二段，此大樓為地上 16 層、地下 1 層建築物。該大樓興建年代約於 1994 年（民國 83 年），主要用途為住商混合之集合住宅。維冠金龍大樓於此次地震中不幸發生建築物倒塌之現象（如圖 3），造成共 115 人罹難，是臺灣有史以來在單一建築物倒塌事件中，罹難人數最

(a) 續接器位置於同一平面

(b) 柱箍筋量不足

多的一次。維冠金龍大樓倒塌的因素相當眾多，但主要原因在於低矮樓層因商場使用關係，移除大量隔間牆，形成結構系統之軟弱層；此外，建築施工不當亦影響結構耐震能力，引致如此慘重之傷亡。

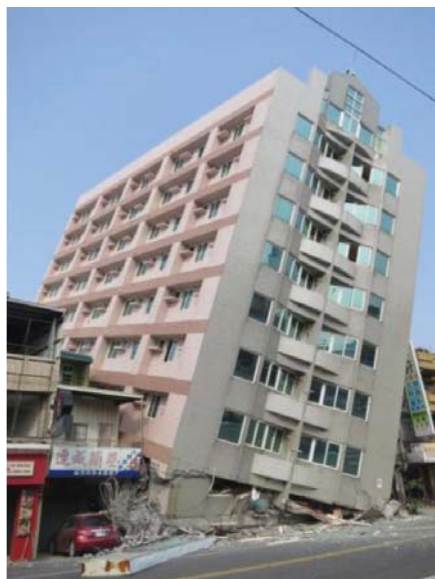
京城銀行位於台南市新化區中山路，此大樓為地上十層、地下一層建築物。該大樓興建年代約於 1996 年（民國 85 年），主要用途為住商混合之出租住宅。京城銀行大樓因一二層為銀行，因此於底層挑空且挑高，故使底層柱承受極高之軸力，遂造成車道出口附近之柱，發生軸力破壞進而使建築物倒塌（如圖 4）。

(a) 底層垂直桿件破壞

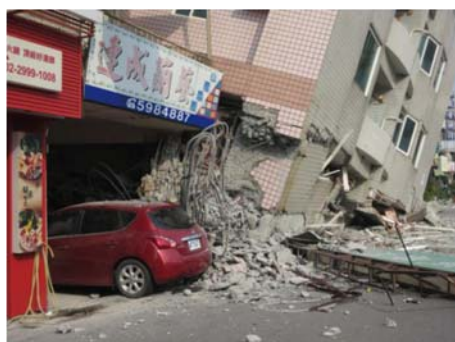
(b) 1 樓柱軸力破壞

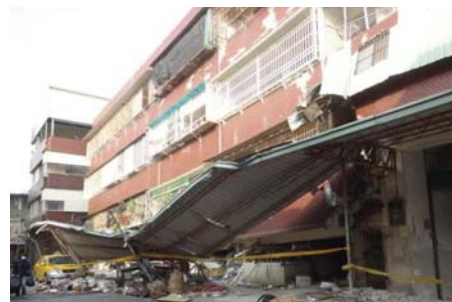
大智里菜市場位於台南市東區長東街，此建築為地上四層、地下一層之混合住宅。此建築為一連棟之公寓，因菜市場使用需求，可發現一樓幾乎無任何隔間牆，故一樓柱同樣承受較大之軸力，使柱於地震後產生軸力破壞、倒塌之行為（如圖 5）。

(a) 建築物倒塌現況

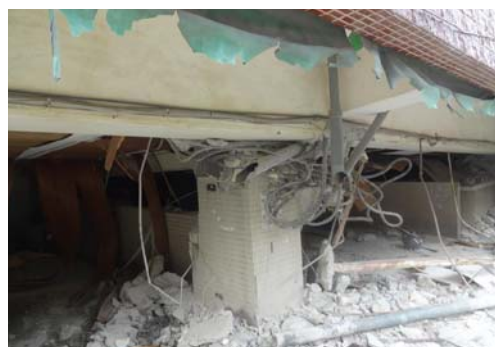
(b) 柱軸力破壞

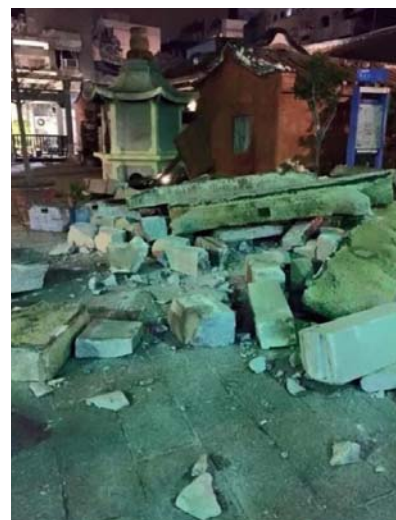
風神廟位於台南市中西區民權路三段，此為地上一層之廟宇。此建築主要為磚石構造，故耐震力較差，主要破壞現象為鐘鼓樓倒塌（如圖 6）。

(b) 倒塌現況

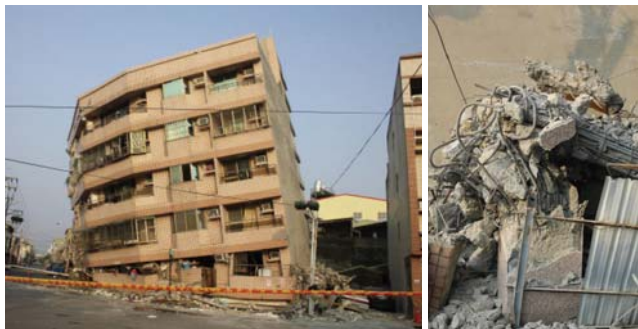
圖 7 台南市歸仁區信義北路與大仁街口公寓震損照片

此棟建築位於台南市歸仁區信義北路，為 7 層樓公寓，興建年代約於 2000 年（民國 89 年）。此建築因一二樓為商業用途，牆體數量較少，形成軟弱層，故僅一二樓發生坍塌，上部結構完整。並且，此結構因位處於路口轉角處，結構系統易發生剛心偏離所引致之超額意外扭轉，導致建築倒塌（如圖 7）。

(a) 倒塌現況 (b) 柱軸力破壞

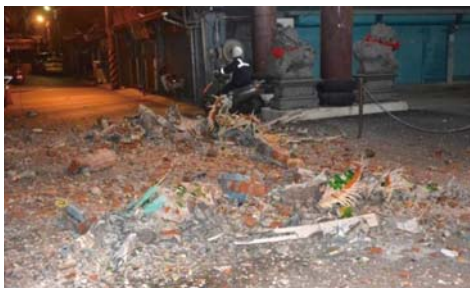
天后宮位於高雄市旗山區永福街，此處為一牌樓倒塌，其構造為磚造牌樓，同樣於地震時發生面外倒塌之行為（如圖 8）。

(b) 牌樓倒塌現況

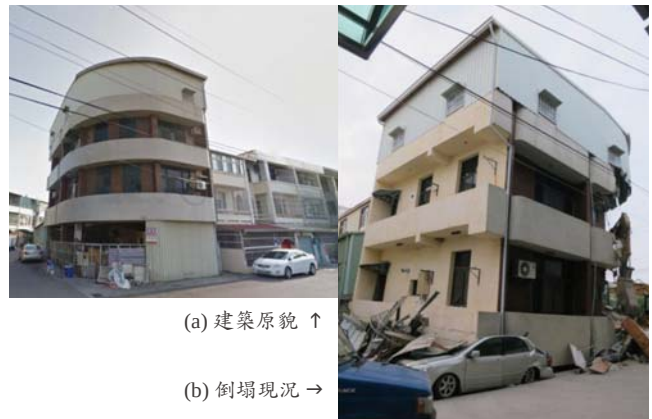
圖 9 台南市仁德區太子路公寓震損照片

此公寓位於台南市仁德區太子路，為地上三層並加蓋一層鐵皮屋之建築，興建年代為 1980 年（民國 69 年）。因興建年代較為久遠，故其垂直桿件耐震能力不足，且因結構系統配置不良，導致結構系統產生扭轉之現象，故發生軟弱層崩塌之現象（如圖 9）。

(b) 倒塌現況 →

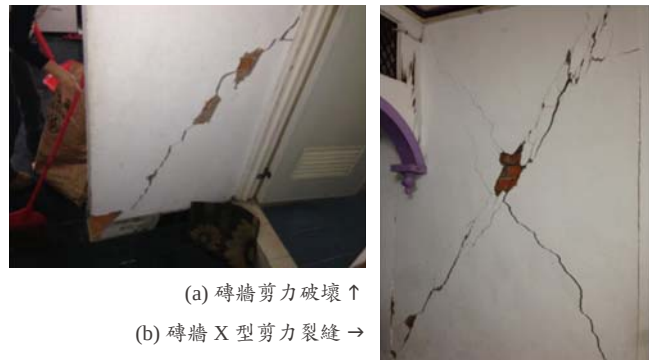
圖 10 台南市玉井區民族路民宅震損照片

此建築位於台南市玉井區民族路，為地上三層之一般街屋，興建年代約為 1989 年（民國 78 年）。此棟建築並未發生建築倒塌之行為，但於屋內清楚可見隔間磚牆之剪力破壞現象（如圖 10）。

(a) 磚牆剪力破壞 ↑

(b) 磚牆 X 型剪力裂縫 →

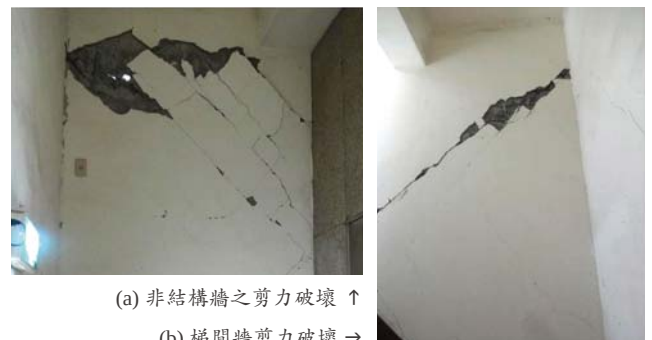
圖 11 錦繡世界大樓震損照片

此建築位於台南市南區大德街，為地上十三層之鋼筋混凝土大樓。此棟大樓於地震後勘災發現，位於大樓內之非結構牆產生剪力破壞之現象，亟需災後針對非結構桿件之修復（如圖 11）。

(a) 非結構牆之剪力破壞 ↑

(b) 梯間牆剪力破壞 →

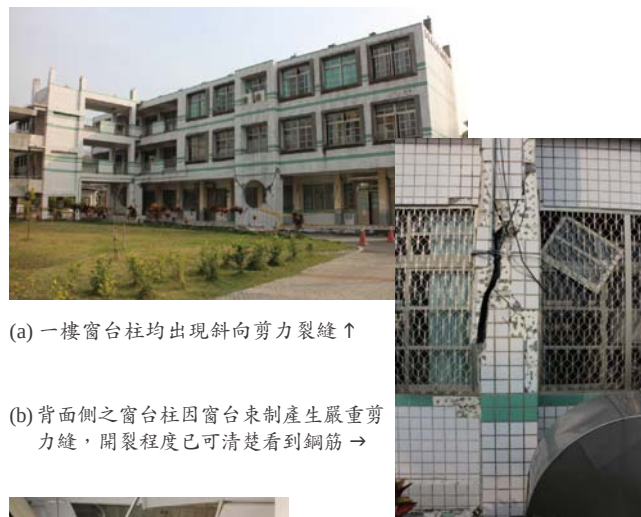
「專科教室」為地上三層之鋼筋混凝土造建築，屬單邊走廊但走廊部分有柱之結構型式，興建年代約為民國 87 年。該棟校舍於民國 99 年 0304 甲仙地震後出現部分磁磚掉落，教室隔間牆僅有輕微裂縫。本次現場勘查時，學校已先行封鎖危險區域加以隔離，此次地震使得一樓窗台柱均出現斜向剪力裂縫（如圖 13a），尤以背面側之窗台柱最為嚴重，研判柱體因上下

(a) 一樓窗台柱均出現斜向剪力裂縫↑

(b) 背面側之窗台柱因窗台束制產生嚴重剪力裂縫，開裂程度已可清楚看到鋼筋→

兩端受到窗台束制，出現嚴重之斜向剪力裂縫，開裂程度已可清楚看到鋼筋（如圖 13b）。除此之外，該棟校舍之二樓與三樓輕鋼架天花板因地震搖晃，造成靠近建築物邊緣處之天花板掉落（如圖 13c）。

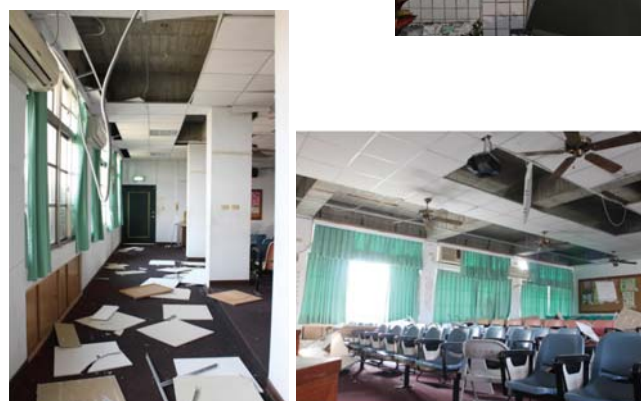
(c) 輕鋼架天花板掉落

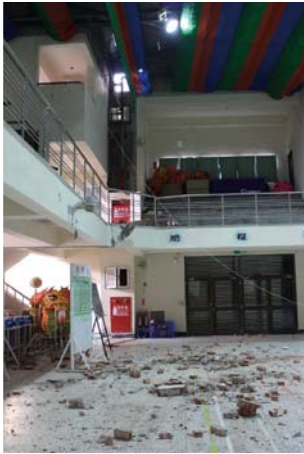
「活動中心」為地上 3 層之鋼筋混凝土造建築，屬單邊走廊且廊外有柱之結構型式，於民國 86 年興建。進入活動中心後，首先發現地板有大量紅磚塊碎片，經勘查後發現為管道間兩側紅磚禁不起地震晃動而掉落（如圖 14a），再者，靠近看台最上方位置可以發現梁底與紅磚交界面明顯開裂（如圖 14b）；另該棟校舍有多處柱體與相鄰之磚翼牆出現斜向裂縫，受損位置之另一側亦可觀察到斜向裂縫（如圖 14c）。內部受損情形勘查結束後，接著至活動中心建築物外側勘查受損情形，發現牆面上磁磚脫落，窗戶則因受到擠壓而掉落地面（如圖 14d），窗戶外框之混凝土塊搖搖欲墜，窗戶玻璃破損，當天已請學校緊急封鎖此區域，避免人員因掉落物而受傷（如圖 14e）。除上述建築物受損外，另有多處水塔受損（如圖 15）。

(a) 管道間因地震造成大量紅磚掉落

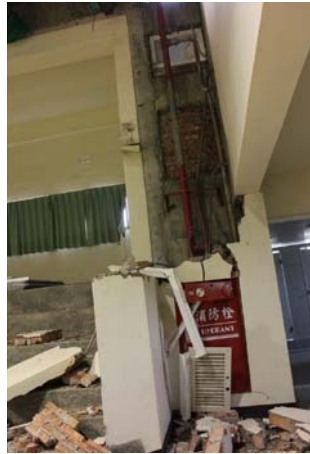
(b) 梁底與下方磚牆交界面開裂

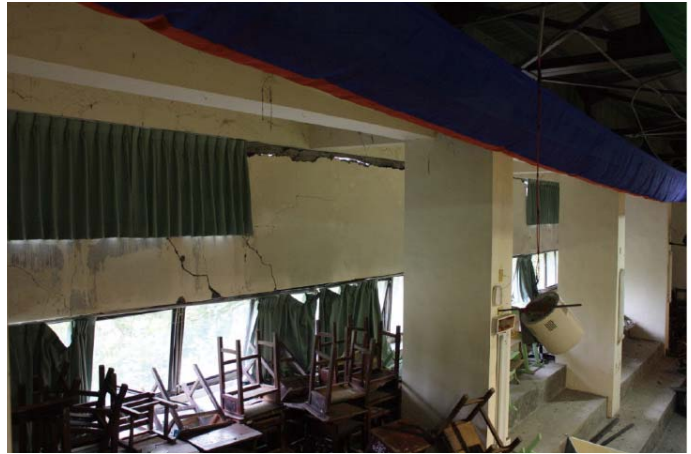
(c) 牆面出現斜向裂縫，另一面亦出現裂縫

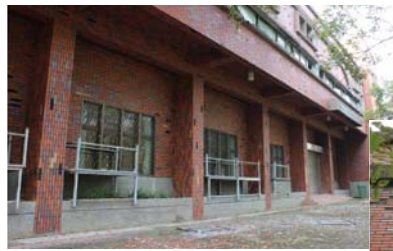
(d) 牆面磁磚脫落，部分窗戶受擠壓掉落地面 ↑

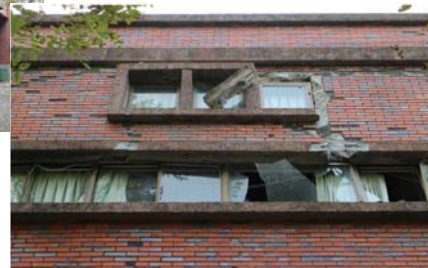
(e) 窗戶外框混凝土塊搖搖欲墜，窗戶玻璃破損 →

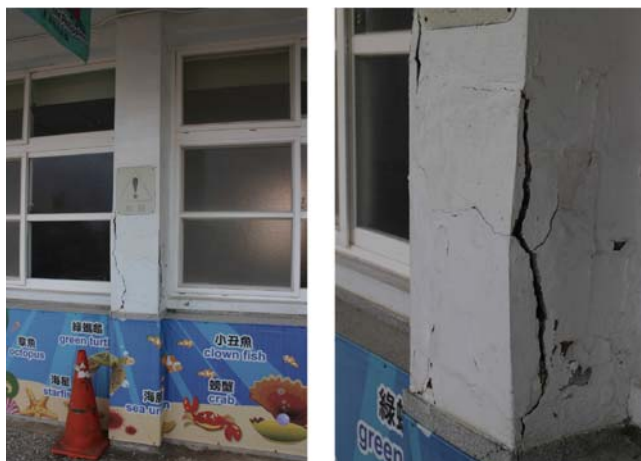
「西棟」為民國 59 年興建之地上一層之加強磚造建築，結構型式為單邊走廊但走廊無柱之結構型式。經現場勘查發現，該棟校舍有 2 處教室柱體出現開裂情形（如圖 16a），研判可能與學校鄰近海邊有關，該棟建築物前方並無任何遮蔽物，長期受到海風侵襲，柱內鋼筋可能早已有鏽蝕膨脹情形，此次地震來襲使得柱體開裂，經敲擊已開裂混凝土，發現為空心狀態。除此之外，走廊側有 1 處梁出現混凝土剝落情形，且清楚可見內部鋼筋（如圖 16b），初步判定可能為鋼筋鏽蝕膨脹造成混凝土開裂，本次地震後使得混凝土掉落。

(a) 西棟柱體出現垂直向裂縫，疑似內部鋼筋鏽蝕膨脹，本次地震後出現開裂

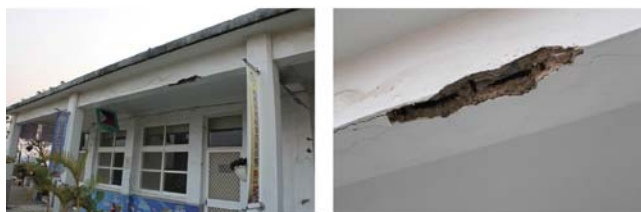
(b) 西棟走廊側梁底混凝土剝落，可見梁內鋼筋已生鏽（研判非本次地震造成）

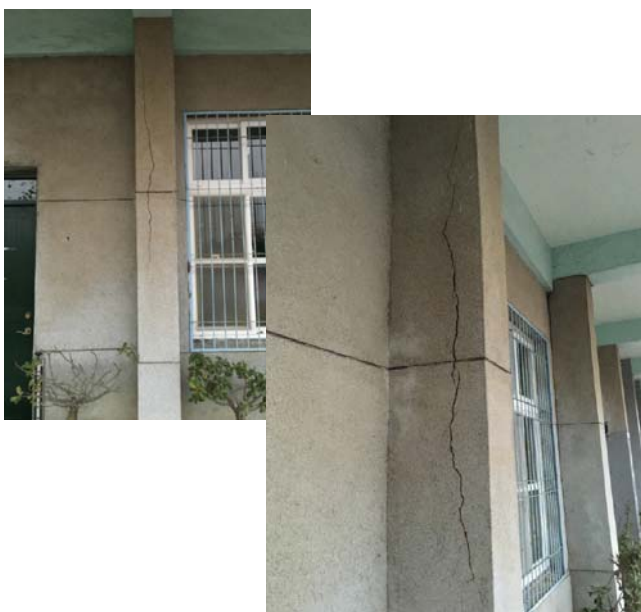
圖 17 台南市北門國小（玉湖分校）震損照片

本次現場勘查時，發現該棟校舍有 3 根教室柱早期以鋼板包覆補強，其耐震補強時間不詳，未補強處之教室柱有 1 處出現垂直裂縫（如圖 17），該裂縫型式非典型地震力作用造成，研判內部鋼筋可能已有鏽蝕膨脹情形，本次地震使得混凝土開裂情形加大。

西棟柱體出現垂直裂縫，疑似內部鋼筋鏽蝕膨脹，地震作用後裂縫加大

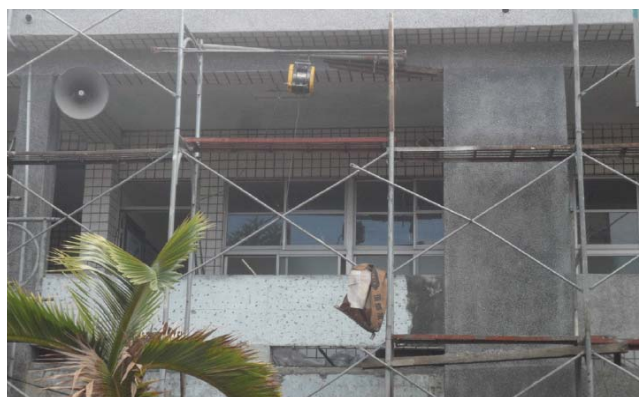
圖 18 台南市山上國小照片

「南一棟」為地上二層之鋼筋混凝土造建築，屬單邊走廊且走廊外側有柱之結構型式，興建年代約為民國 54 年。該棟校舍正處於耐震補強工程期間，工期為民國 104 年 12 月至 105 年 3 月，地震發生時已完成翼牆及擴柱之結構體施作，尚待後續外觀裝修（如圖 18），本次地震並未造成結構體受損，顯示耐震補強確實有效，減少地震造成之災害。

南一棟已完成翼牆及擴柱結構體施作，並未於地震中受損

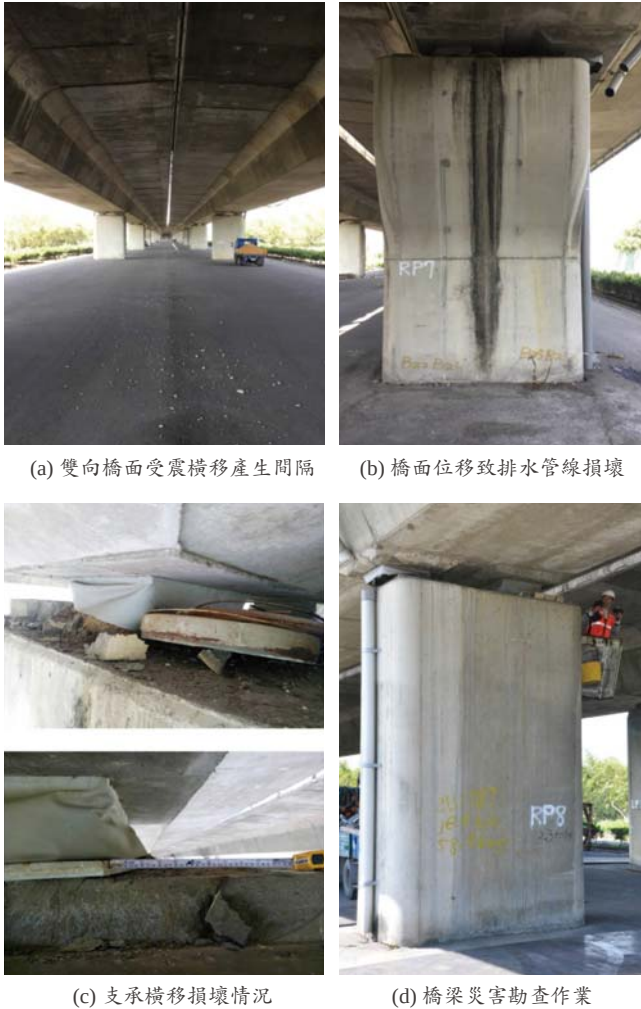
圖 19 台 86 線 24 號橋橋梁災害調查 (劉光晏及許家銓提供)

2 月 6 日美濃地震當天經媒體和公路總局工務段轉知，於台南市內門區台 3 線東勢埔橋及歸仁區台 86 線 24 號橋有震損情況發生，所幸並未造成用路人傷害。配合應變作業，國震中心即動員就近同仁前往橋梁震損現場進行勘查，初期動員 3 人分工進行，1 人前往東勢埔橋現場勘查，其震損災害為橋面下陷約 15 公分，引道路面有裂縫產生，下陷橋面伸縮縫處護欄有損壞，P1 帽梁有輕微損傷，當日工務段採緊急修復路面措施後，即單線開放通行減少交通衝擊。另 2 人前往台 86 線 24 號橋，該橋受地震影響造成橋面向東位移，經工務段量測最大位移約 50 公分，並有 5 處橋墩支承損壞及 1 處橋墩頂部混凝土破損（如圖 19），為此次地震相對較重大之橋梁震損事件，工務段顧及用路人安全，當日即進行預警性封閉，禁止通行。於震後數天，針對台 86 線 24 號橋，橋梁災害調查小組陸續動員 6 人次，以無人飛行載具

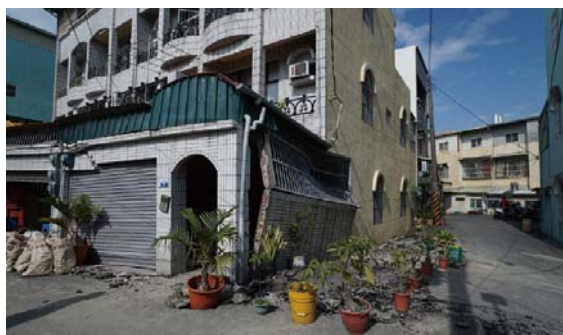
在三民街 50 巷、三民街 50 巷 10 弄與三民街 10 巷之區域範圍（約 60m × 60m）內，因土壤液化導致此區透天厝建物產生下陷傾斜（圖 21a），現場量測到液化噴砂高度約有 150cm（圖 21b），屋內一樓地板與巷道高程之沉陷量約有 47cm（圖 21c），沿建物基地周圍之排水人孔溝蓋、電線杆及防火巷排水溝等處皆可見液化後泥沙噴出，此區建物除了一樓門前搭建的停車棚與圍牆有損毀、主體建物有沉陷與些微傾斜外，並無明顯結構損壞情況。一旦出了此區範圍如三民街 50 巷、三民街 10 巷對街建物就沒有勘查到其他災情，訪談當地居民及蒐集中研院台灣百年地圖後得知此區原為池塘回填地，因此鄰近區域只有此處發生嚴重液化災情。

(a) 建物傾斜下陷

根據本次大地災情勘查初步結果顯示，因液化而下陷傾倒的建物結構樑柱體本身並未發現破壞，甚至二、三樓牆面也甚少有裂縫(如圖 22a、22b 所示)，反而是因結構物自重加載使得主結構下陷較多，與其他附屬結構體(如前院圍牆、車庫門、遮陽棚等)及一樓管線接管處產生差異沉陷，造成這些附屬建物及民生管線破壞(如圖 21a 所示)。

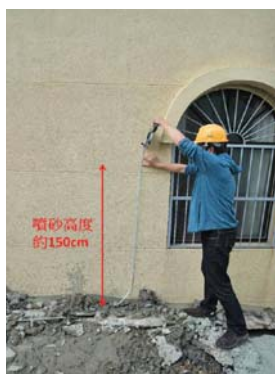
(b) 液化噴砂高度約 150 cm

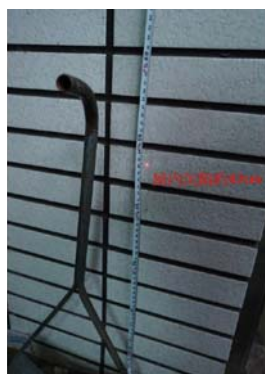
(c) 一樓地板沉陷約 47 cm

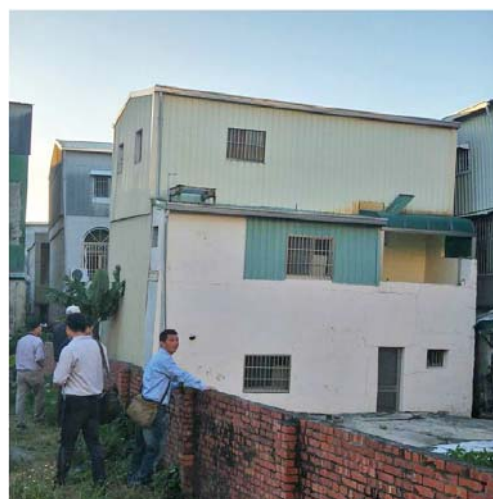
台南市安南區溪頂里靠舊台南市北邊、夾在嘉南大圳排水線南岸、北安路二段東側與鹽水溪北岸一帶，此區在地震時液化災情嚴重，尤其是惠安街至府安路四段一帶，隨地可見排水溝、人孔蓋、電線杆底部有大量泥沙噴出痕跡，而此區因地層液化引致建物下陷傾斜災情以惠安街 161 巷最為顯著。惠安街 161 巷建物（圖 22a）因屋後地層液化產生沉陷，往後傾斜約 5 度；惠安街 161 巷另一建物甚至因液化產生嚴重下陷約有半層樓高（圖 22b），根據現場量測結果此屋前傾角度可達 4 度（圖 22c）。由於此區靠近鹽水溪研判地層應相當軟弱，比對中研院台灣百年地圖後也可發現溪頂里一帶多為舊埤塘，因此在本次地震時此區受災相當嚴重。

(a) 惠安街 161 巷建物

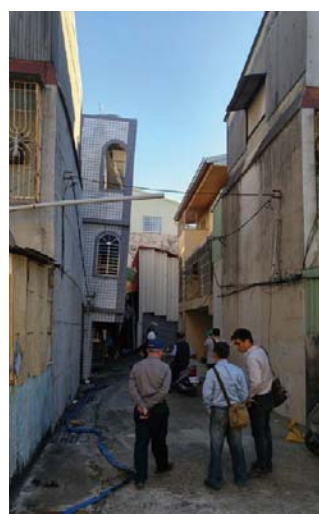
(b) 惠安街 161 巷另一建物

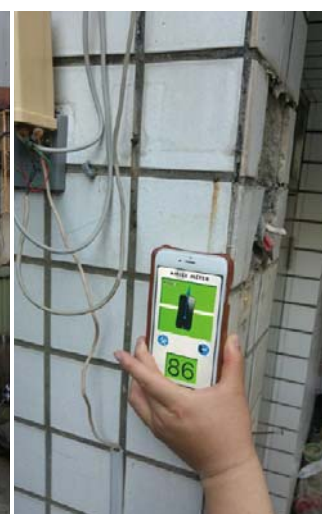
(c) 房屋前傾角度量測

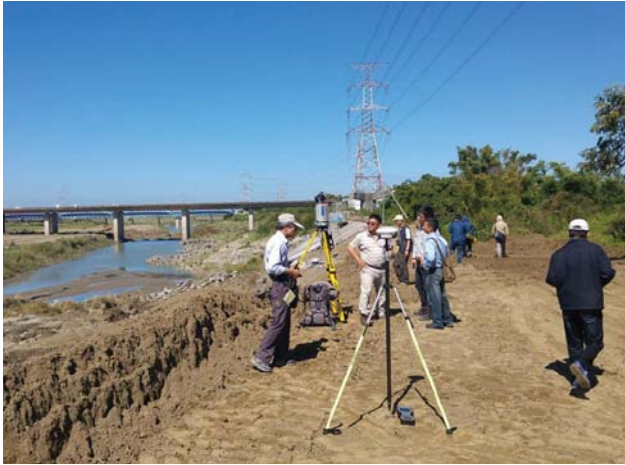
圖 23 協力廠商於日新堤岸側潰處進行數位地形掃描測繪  
(許尚逸提供)

本次地震台南區曾文溪沿岸大內橋日新堤岸(圖 23)與南二高曾文溪橋橋頭右岸堤防(圖 24)均發生大規模側潰滑移破壞災情，二溪橋右岸之堤防也有混凝土護坡開裂、堤岸道路扭曲下陷等災情發生。曾文溪堤岸側潰災點在原護坡坡址處亦發現了大量液化砂土，國震中心也派人進行取樣工作(圖 25)，供後續室內試驗之用。
