美濃地震勘災特別報導

國震中心地震災害應變作業報告

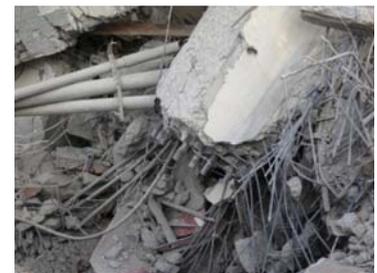
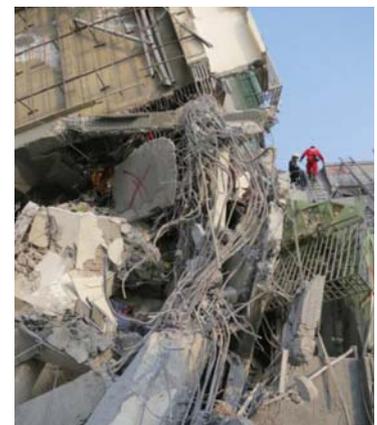
圖 3 永康區維冠金龍大樓震損照片

維冠金龍大樓位於台南市永康區永大路二段，此大樓為地上 16 層、地下 1 層建築物。該大樓興建年代約於 1994 年（民國 83 年），主要用途為住商混合之集合住宅。維冠金龍大樓於此次地震中不幸發生建築物倒塌之現象（如圖 3），造成共 115 人罹難，是臺灣有史以來在單一建築物倒塌事件中，罹難人數最

(a) 續接器位置於同一平面

(b) 柱箍筋量不足

多的一次。維冠金龍大樓倒塌的因素相當眾多，但主要原因在於低矮樓層因商場使用關係，移除大量隔間牆，形成結構系統之軟弱層；此外，建築施工不當亦影響結構耐震能力，引致如此慘重之傷亡。

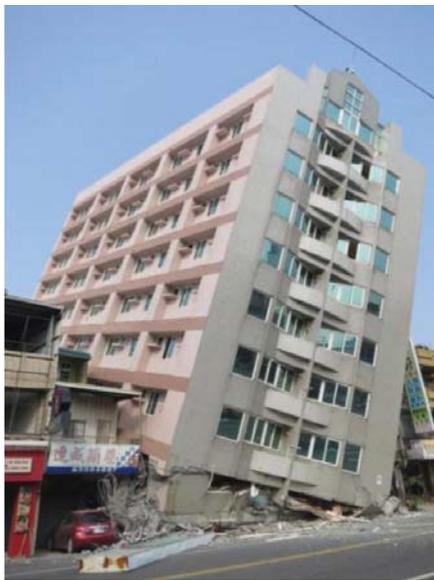
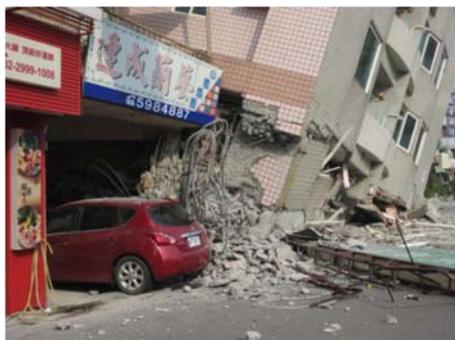
圖 4 新化區京城銀行震損照片

京城銀行位於台南市新化區中山路，此大樓為地上十層、地下一層建築物。該大樓興建年代約於 1996 年(民國 85 年)，主要用途為住商混合之出租住宅。京城銀行大樓因一二層為銀行，因此於底層挑空且挑高，故使底層柱承受極高之軸力，遂造成車道出口附近之柱，發生軸力破壞進而使建築物倒塌(如圖 4)。

(a) 底層垂直桿件破壞

(b) 1 樓柱軸力破壞

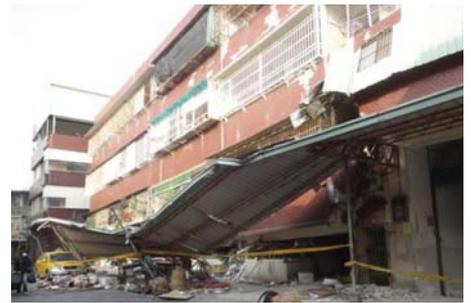
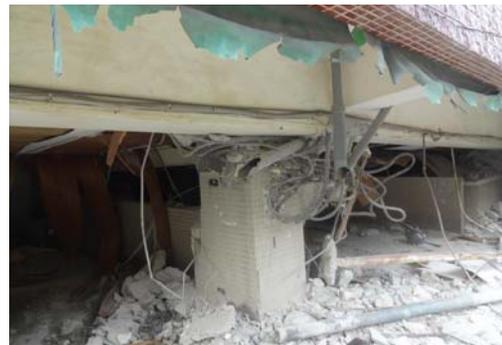
圖 5 台南市東區大智里菜市場震損照片

大智里菜市場位於台南市東區長東街，此建築為地上四層、地下一層之混合住宅。此建築為一連棟之公寓，因菜市場使用需求，可發現一樓幾乎無任何隔間牆，故一樓柱同樣承受較大之軸力，使柱於地震後產生軸力破壞、倒塌之行為(如圖 5)。

(a) 建築物倒塌現況

(b) 柱軸力破壞

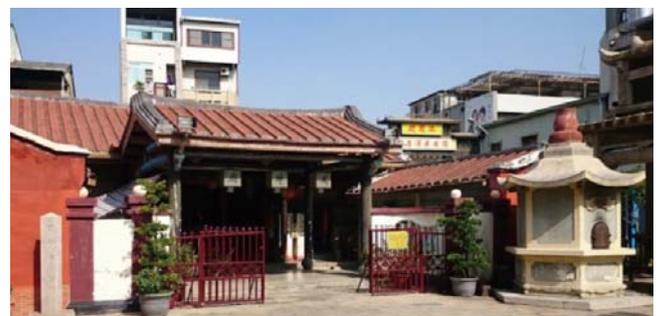
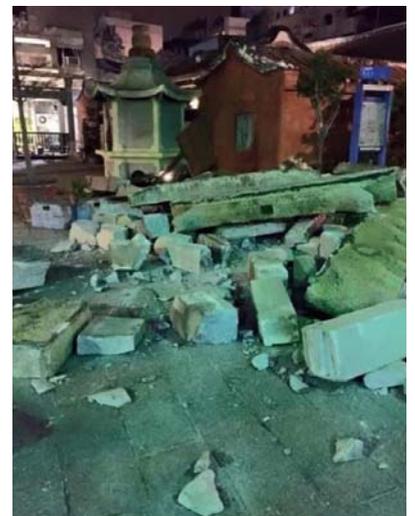
圖 6 台南市中西區風神廟震損照片

風神廟位於台南市中西區民權路三段，此為地上一層之廟宇。此建築主要為磚石構造，故耐震力較差，主要破壞現象為鐘鼓樓倒塌(如圖 6)。

(b) 倒塌現況

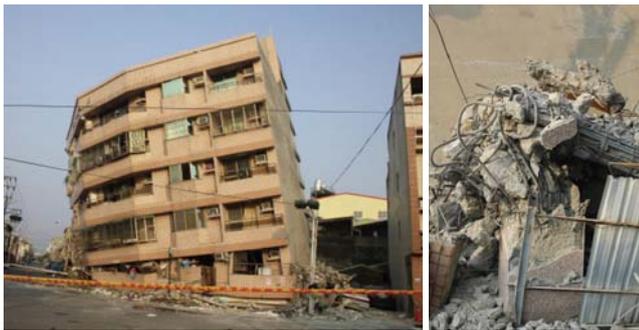
圖 7 台南市歸仁區信義北路與大仁街口公寓震損照片

此棟建築位於台南市歸仁區信義北路，為 7 層樓公寓，興建年代約於 2000 年（民國 89 年）。此建築因一二樓為商業用途，牆體數量較少，形成軟弱層，故僅一二樓發生坍塌，上部結構完整。並且，此結構因位處於路口轉角處，結構系統易發生剛心偏離所引致之超額意外扭轉，導致建築倒塌（如圖 7）。

(a) 倒塌現況 (b) 柱軸力破壞

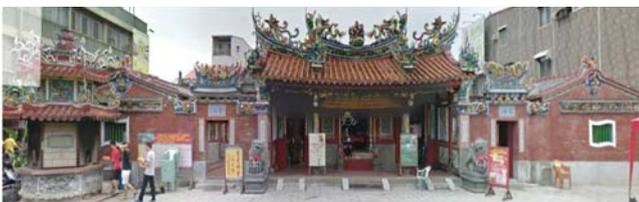
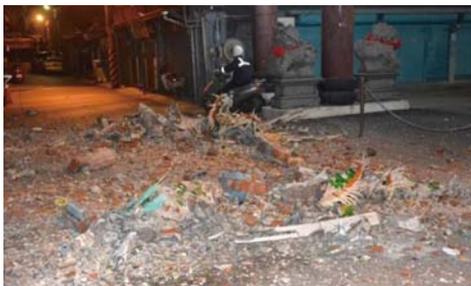
圖 8 高雄市旗山天后宮震損照片

天后宮位於高雄市旗山區永福街，此處為一牌樓倒塌，其構造為磚造牌樓，同樣於地震時發生面外倒塌之行為（如圖 8）。

(b) 牌樓倒塌現況

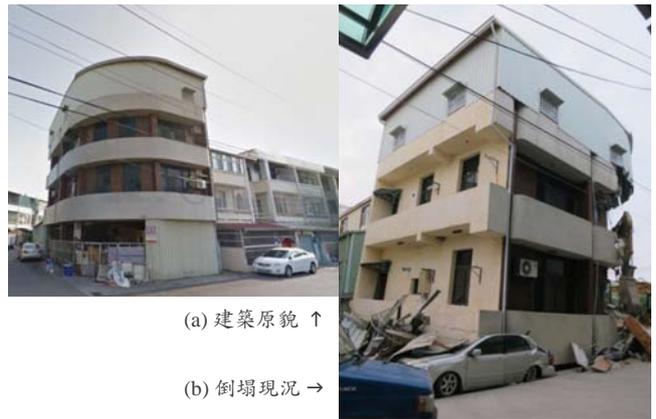
圖 9 台南市仁德區太子路公寓震損照片

此公寓位於台南市仁德區太子路，為地上三層並加蓋一層鐵皮屋之建築，興建年代為 1980 年（民國 69 年）。因興建年代較為久遠，故其垂直桿件耐震能力不足，且因結構系統配置不良，導致結構系統產生扭轉之現象，故發生軟弱層崩塌之現象（如圖 9）。

(b) 倒塌現況 →

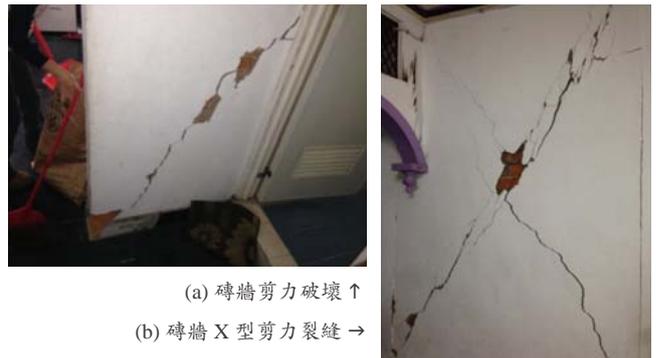
圖 10 台南市玉井區民族路民宅震損照片

此建築位於台南市玉井區民族路，為地上三層之一般街屋，興建年代約為 1989 年（民國 78 年）。此棟建築並未發生建築倒塌之行為，但於屋內清楚可見隔間磚牆之剪力破壞現象（如圖 10）。

(a) 磚牆剪力破壞 ↑

(b) 磚牆 X 型剪力裂縫 →

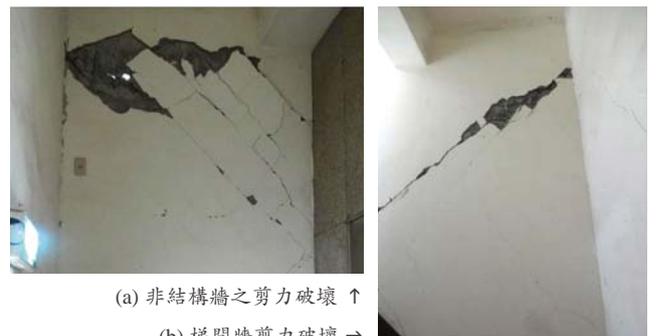
圖 11 錦繡世界大樓震損照片

此建築位於台南市南區大德街，為地上十三層之鋼筋混凝土大樓。此棟大樓於地震後勘災發現，位於大樓內之非結構牆產生剪力破壞之現象，亟需災後針對非結構桿件之修復（如圖 11）。

(a) 非結構牆之剪力破壞 ↑

(b) 梯間牆剪力破壞 →

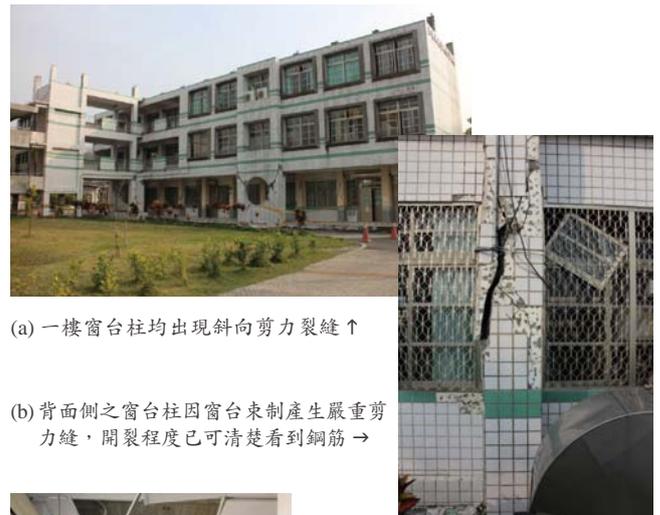
圖 13 台南市玉井國中專科教室震損照片

「專科教室」為地上三層之鋼筋混凝土造建築，屬單邊走廊但走廊部分有柱之結構型式，興建年代約為民國 87 年。該棟校舍於民國 99 年 0304 甲仙地震後出現部分磁磚掉落，教室隔間牆僅有輕微裂縫。本次現場勘查時，學校已先行封鎖危險區域加以隔離，此次地震使得一樓窗台柱均出現斜向剪力裂縫（如圖 13a），尤以背面側之窗台柱最為嚴重，研判柱體因上下

(a) 一樓窗台柱均出現斜向剪力裂縫↑

(b) 背面側之窗台柱因窗台束制產生嚴重剪力裂縫，開裂程度已可清楚看到鋼筋→

兩端受到窗台束制，出現嚴重之斜向剪力裂縫，開裂程度已可清楚看到鋼筋（如圖 13b）。除此之外，該棟校舍之二樓與三樓輕鋼架天花板因地震搖晃，造成靠近建築物邊緣處之天花板掉落（如圖 13c）。

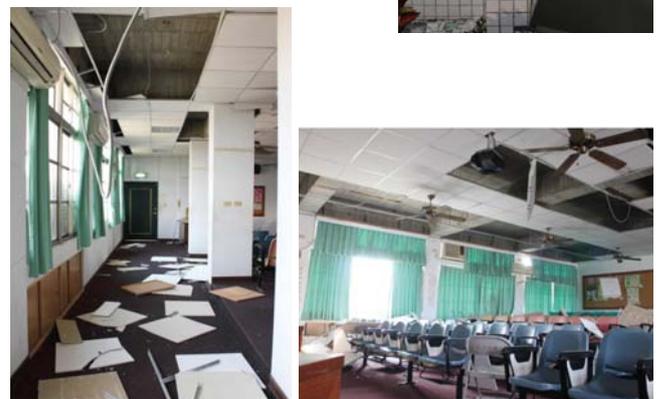
(c) 輕鋼架天花板掉落

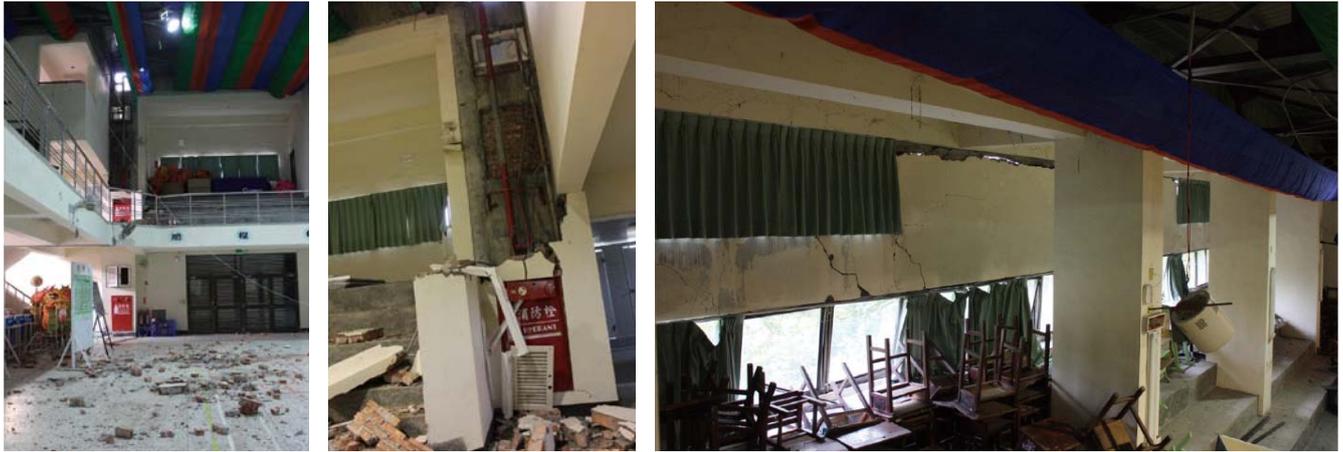
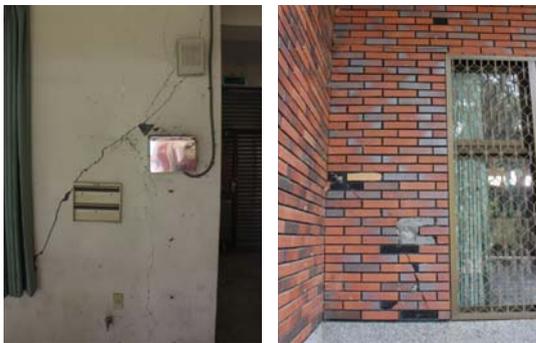
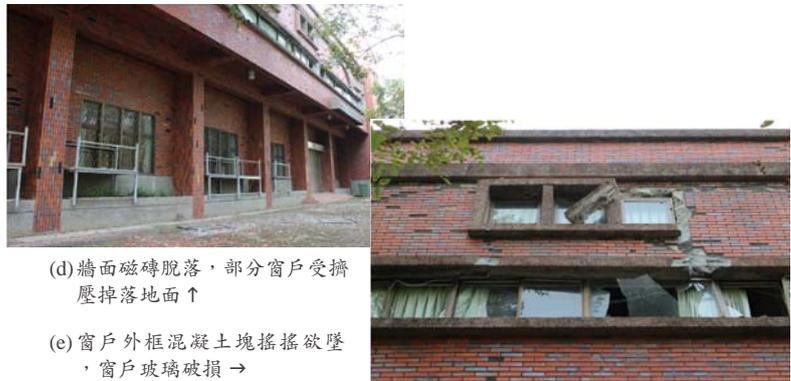
圖 14 台南市玉井國中活動中心震損照片

「活動中心」為地上 3 層之鋼筋混凝土造建築，屬單邊走廊且廊外有柱之結構型式，於民國 86 年興建。進入活動中心後，首先發現地板有大量紅磚塊碎片，經勘查後發現為管道間兩側紅磚禁不起地震晃動而掉落（如圖 14a），再者，靠近看台最上方位置可以發現梁底與紅磚交界面明顯開裂（如圖 14b）；另該棟校舍有多處柱體與相鄰之磚翼牆出現斜向裂縫，受損位置之另一側亦可觀察到斜向裂縫（如圖 14c）。內部受損情形勘查結束後，接著至活動中心建築物外側勘查受損情形，發現牆面上磁磚脫落，窗戶則因受到擠壓而掉落地面（如圖 14d），窗戶外框之混凝土塊搖搖欲墜，窗戶玻璃破損，當天已請學校緊急封鎖此區域，避免人員因掉落物而受傷（如圖 14e）。除上述建築物受損外，另有多處水塔受損（如圖 15）。

(a) 管道間因地震造成大量紅磚掉落

(b) 梁底與下方磚牆交界面開裂

(c) 牆面出現斜向裂縫，另一面亦出現裂縫

(d) 牆面磁磚脫落，部分窗戶受擠壓掉落地面↑

(e) 窗戶外框混凝土塊搖搖欲墜，窗戶玻璃破損→

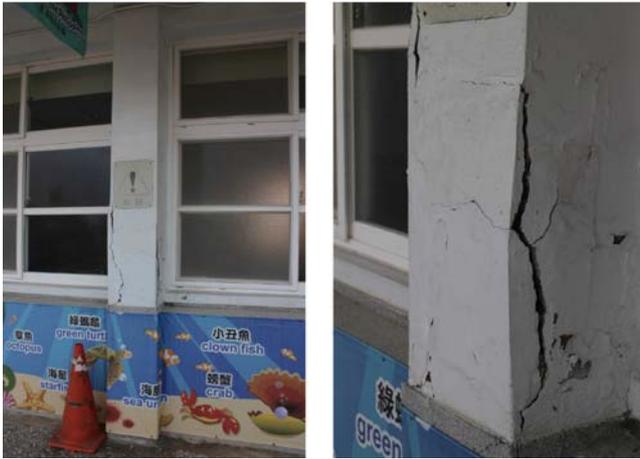
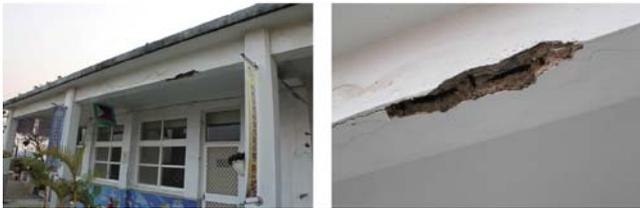
圖 16 台南市北門國小震損照片

「西棟」為民國 59 年興建之地上一層之加強磚造建築，結構型式為單邊走廊但走廊無柱之結構型式。經現場勘查發現，該棟校舍有 2 處教室柱體出現開裂情形（如圖 16a），研判可能與學校鄰近海邊有關，該棟建築物前方並無任何遮蔽物，長期受到海風侵襲，柱內鋼筋可能早已有鏽蝕膨脹情形，此次地震來襲使得柱體開裂，經敲擊已開裂混凝土，發現為空心狀態。除此之外，走廊側有 1 處梁出現混凝土剝落情形，且清楚可見內部鋼筋（如圖 16b），初步判定可能為鋼筋鏽蝕膨脹造成混凝土開裂，本次地震後使得混凝土掉落。

(a) 西棟柱體出現垂直向裂縫，疑似內部鋼筋鏽蝕膨脹，本次地震後出現開裂

(b) 西棟走廊側梁底混凝土剝落，可見梁內鋼筋已生鏽（研判非本次地震造成）

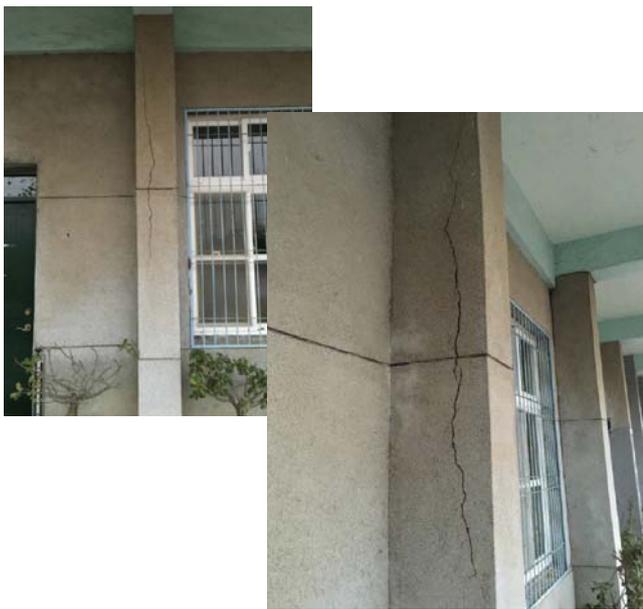
圖 17 台南市北門國小（玉湖分校）震損照片

本次現場勘查時，發現該棟校舍有 3 根教室柱早期以鋼板包覆補強，其耐震補強時間不詳，未補強處之教室柱有 1 處出現垂直裂縫（如圖 17），該裂縫型式非典型地震力作用造成，研判內部鋼筋可能已有鏽蝕膨脹情形，本次地震使得混凝土開裂情形加大。

西棟柱體出現垂直裂縫，疑似內部鋼筋鏽蝕膨脹，地震作用後裂縫加大

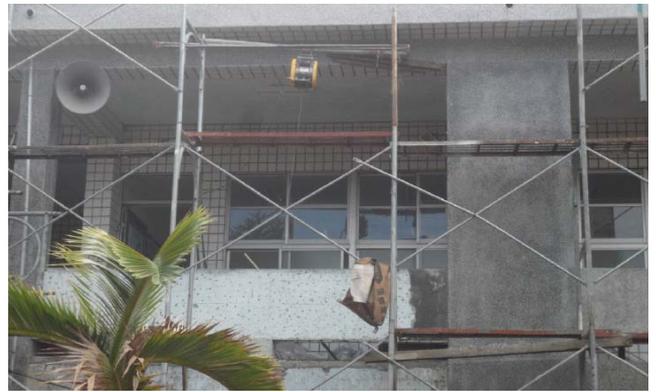
圖 18 台南市山上國小照片

「南一棟」為地上二層之鋼筋混凝土造建築，屬單邊走廊且走廊外側有柱之結構型式，興建年代約為民國 54 年。該棟校舍正處於耐震補強工程期間，工期為民國 104 年 12 月至 105 年 3 月，地震發生時已完成翼牆及擴柱之結構體施作，尚待後續外觀裝修（如圖 18），本次地震並未造成結構體受損，顯示耐震補強確實有效，減少地震造成之災害。

南一棟已完成翼牆及擴柱結構體施作，並未於地震中受損

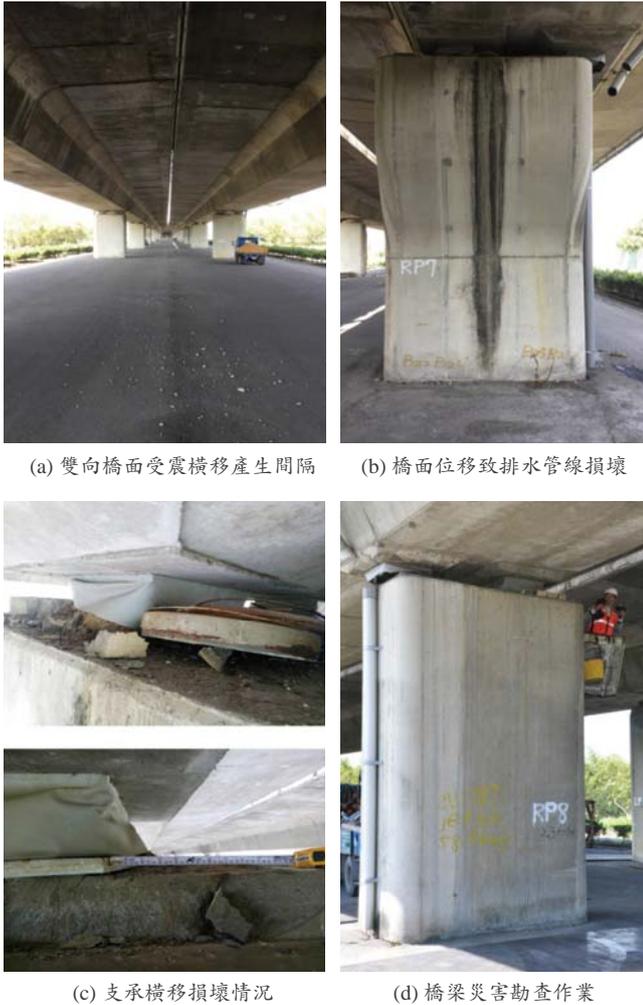
圖 19 台 86 線 24 號橋橋梁災害調查 (劉光晏及許家銓提供)

2 月 6 日美濃地震當天經媒體和公路總局工務段轉知，於台南市內門區台 3 線東勢埔橋及歸仁區台 86 線 24 號橋有震損情況發生，所幸並未造成用路人傷害。配合應變作業，國震中心即動員就近同仁前往橋梁震損現場進行勘查，初期動員 3 人分工進行，1 人前往東勢埔橋現場勘查，其震損災害為橋面下陷約 15 公分，引道路面有裂縫產生，下陷橋面伸縮縫處護欄有損壞，P1 帽梁有輕微損傷，當日工務段採緊急修復路面措施後，即單線開放通行減少交通衝擊。另 2 人前往台 86 線 24 號橋，該橋受地震影響造成橋面向東位移，經工務段量測最大位移約 50 公分，並有 5 處橋墩支承損壞及 1 處橋墩頂部混凝土破損（如圖 19），為此次地震相對較重大之橋梁震損事件，工務段顧及用路人安全，當日即進行預警性封閉，禁止通行。於震後數天，針對台 86 線 24 號橋，橋梁災害調查小組陸續動員 6 人次，以無人飛行載具

(UAV) 及手持式光達 (LIDAR) 掃描方式，就各損壞支承和損傷的橋梁構件做完整勘查紀錄，供後續研究工作參考，並研擬配合公路總局需求，協助橋梁修復建議方案擬定及必要之現地試驗規劃。

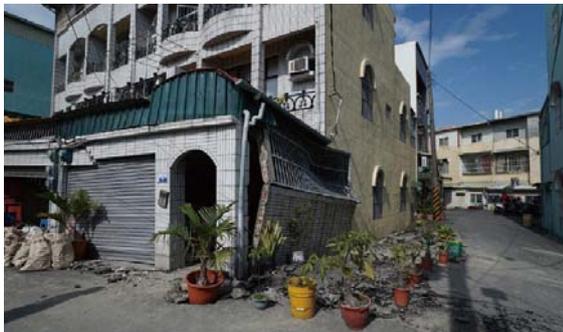
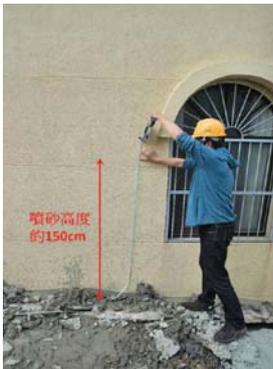
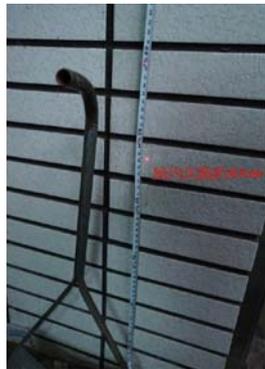
圖 21 台南市新市區三民街 50 巷 10 弄液化引致建物傾斜下陷（陳家漢提供）

在三民街 50 巷、三民街 50 巷 10 弄與三民街 10 巷之區域範圍（約 60m × 60m）內，因土壤液化導致此區透天厝建物產生下陷傾斜（圖 21a），現場量測到液化噴砂高度約有 150cm（圖 21b），屋內一樓地板與巷道高程之沉陷量約有 47cm（圖 21c），沿建物基地周圍之排水人孔溝蓋、電線杆及防火巷排水溝等處皆可見液化後泥沙噴出，此區建物除了一樓門前搭建的停車棚與圍牆有損毀、主體建物有沉陷與些微傾斜外，並無明顯結構損壞情況。一旦出了此區範圍如三民街 50 巷、三民街 10 巷對街建物就沒有勘查到其他災情，訪談當地居民及蒐集中研院台灣百年地圖後得知此區原為池塘回填地，因此鄰近區域只有此處發生嚴重液化災情。

(a) 建物傾斜下陷

(b) 液化噴砂高度約 150 cm

(c) 一樓地板沉陷約 47 cm

根據本次大地災情勘查初步結果顯示，因液化而下陷傾倒的建物結構樑柱體本身並未發現破壞，甚至二、三樓牆面也甚少有裂縫(如圖 22a、22b 所示)，反而是因結構物自重加載使得主結構下陷較多，與其他附屬結構體(如前院圍牆、車庫門、遮陽棚等)及一樓管線接管處產生差異沉陷，造成這些附屬建物及民生管線破壞(如圖 21a 所示)。

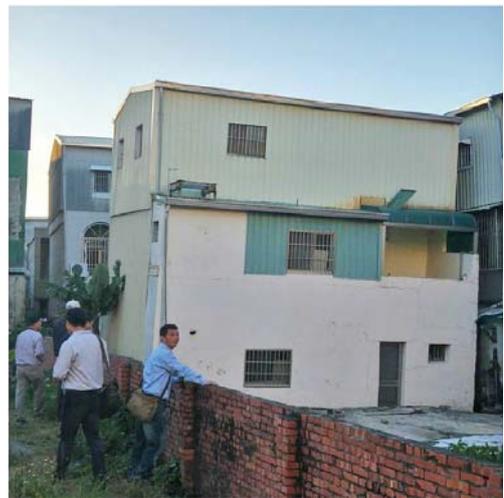
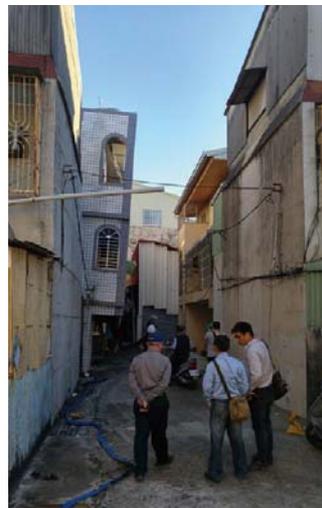
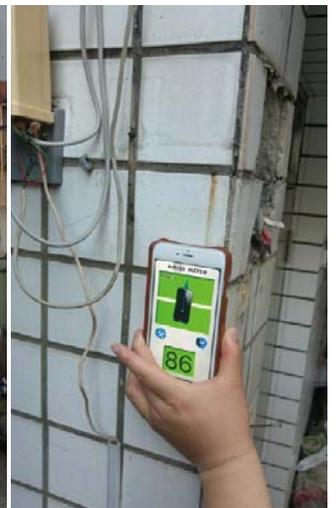
圖 22 台南市安南區惠安街 161 巷液化引致建物傾斜下陷（許尚逸提供）

台南市安南區溪頂里靠舊台南市北邊、夾在嘉南大圳排水線南岸、北安路二段東側與鹽水溪北岸一帶，此區在地震時液化災情嚴重，尤其是惠安街至府安路四段一帶，隨地可見排水溝、人孔蓋、電線杆底部有大量泥沙噴出痕跡，而此區因地層液化引致建物下陷傾斜災情以惠安街 161 巷最為顯著。惠安街 161 巷建物（圖 22a）因屋後地層液化產生沉陷，往後傾斜約 5 度；惠安街 161 巷另一建物甚至因液化產生嚴重下陷約有半層樓高（圖 22b），根據現場量測結果此屋前傾角度可達 4 度（圖 22c）。由於此區靠近鹽水溪研判地層應相當軟弱，比對中研院台灣百年地圖後也可發現溪頂里一帶多為舊埤塘，因此在本次地震時此區受災相當嚴重。

(a) 惠安街 161 巷建物

(b) 惠安街 161 巷另一建物

(c) 房屋前傾角度量測

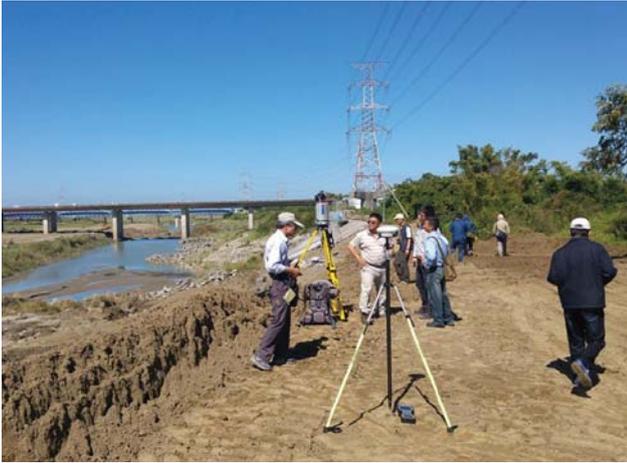
圖 23 協力廠商於日新堤岸側潰處進行數位地形掃描測繪 (許尚逸提供)

本次地震台南區曾文溪沿岸大內橋日新堤岸(圖 23)與南二高曾文溪橋橋頭右岸堤防(圖 24)均發生大規模側潰滑移破壞災情，二溪橋右岸之堤防也有混凝土護坡開裂、堤岸道路扭曲下陷等災情發生。曾文溪堤岸側潰災點在原護坡坡址處亦發現了大量液化砂土，國震中心也派人進行取樣工作(圖 25)，供後續室內試驗之用。
