非破壞性探勘技術應用於道路沉陷 緊急搶修之探討 — 以鄭州路、環河北路口事故為例

彭振聲／臺北市政府工務局 局長

都會區發生道路沉陷將衝擊市區交通，造成用路人之不便，甚或嚴重影響安全，因此搶修工作往往是刻不容緩。本文案例應用非破壞式探勘技術，快速探查道路災損範圍、地下結構物與管線分布狀況，在改善方案研擬、地質改良效果確認上，有相當之成效。另簡要說明地下排水箱涵結構嚴重破損之緊急處置及後續重建過程，藉由本案例搶救經驗分享及精進作為探討，以提供工程界處理類似案件之參考。

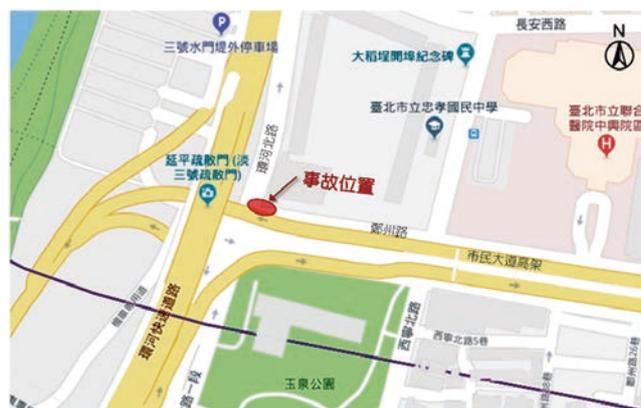
圖 1 事故工址範圍示意圖

北市大同區環河北路與鄭州路口於 106 年 12 月 6 日上午 9 時發生路面、人行道掏空下陷（詳見圖 1、圖 2）。經市府工務局新建工程處邀集相關單位，現場檢視權管設施後，發現鄭州路下方雨水箱涵側牆及底版有缺口、破損，需辦理改善（詳見圖 3）。水利工程處（以下簡稱水利處）除立即動員辦理緊急搶救工作，並委託國內具搶救災經驗之大型工程顧問公司，指派土木、結構及大地技師群，共同協助辦理搶救及後續修復工作。

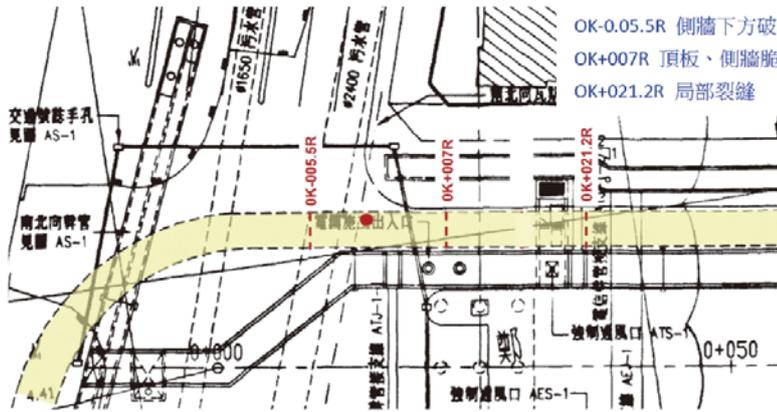
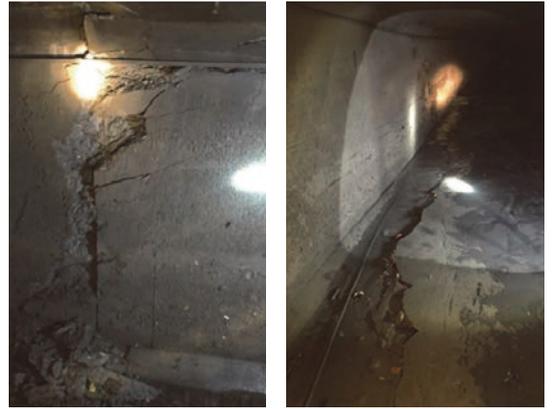
圖 3 排水箱涵內破損狀況

1. 本事故發生初期，除發現路面、人行道掏空下陷外，經現場排水箱涵發現側牆及底板有缺口、破損情況。其中底板破損可能是下方掏空所致，而靠近共管通風井旁 0k + 5.5R 位置之側牆缺口，經檢視發現外側土壤皆已遭沖刷形成抽坍孔洞。後續亦直接以灌漿方式回填 185m³ 之混凝土。

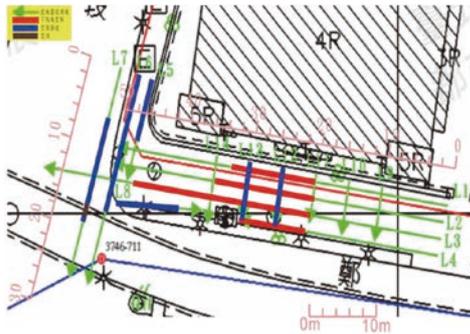
圖 9 透地雷達判釋異常位置圖 (106.12.07)

環河北路鄭州路口人行道，主要異常狀態包含：路基下陷、空隙、空洞區域、共同管溝及灌漿回填區，將路基下陷、空隙、空洞區域等異常區標示於測區平面圖上如圖 9 所示，各測線統計之空隙較發達範圍為深度 0.3 m ~ 0.65 m 之間。

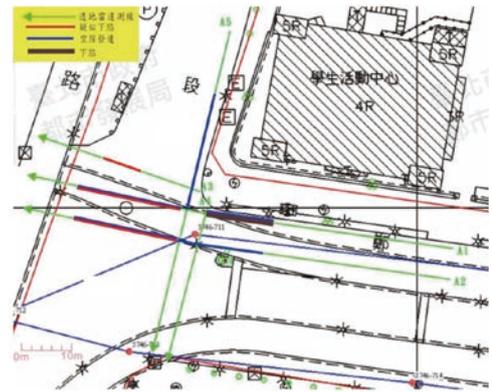
圖 11 環河北路鄭州路口異常區域圖 (107.12.13)

環河北路鄭州路口車道，主要異常狀態包含：路基下陷及疑似下陷、空隙發達區及灌漿回填區，將路基下陷及疑似下陷、空隙發達區及灌漿回填區等異常區標示於測區平面圖上如圖 11 所示。

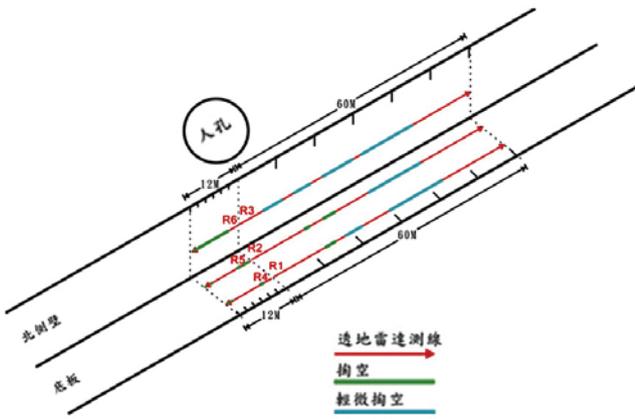
圖 10 排水箱涵測線異常區域分布圖 (106.12.07)

排水箱涵，主要異常狀態包含：箱涵結構斷裂、掏空，將箱涵結構背後異常掏空區標示於測區平面圖上如圖 10 所示，各測線統計之預估掏空範圍為 0.2 m ~ 0.4 m 之間。

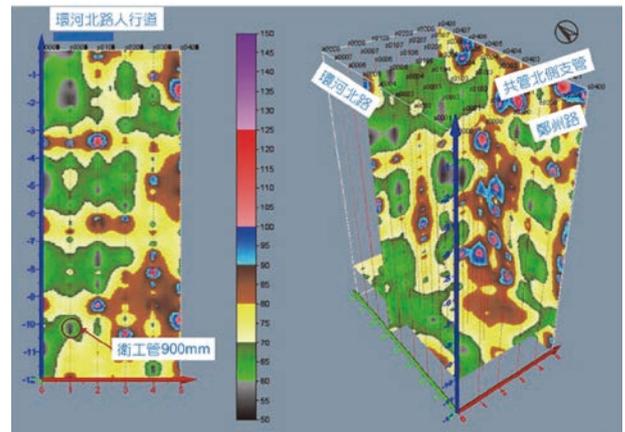
圖 12 灌漿前人行道 DGT 探測成果 (106.12.06)

工址緊急灌漿前，使用低頻電磁波探勘儀 (DGT) 進行調查。探測位置忠孝國中西南側之人行道 (鄭州路與環河北口旁)，探測標的為地下質、含水量分佈狀況以及 700 mm 污水管位置，以探測資料找尋沉陷範圍。由圖 12 之視電阻率多為 70 以下可知，探測區相當鬆散，含水量高，易造成地下淘空。本探測區之疑似淘空範圍可分為四層，由以第一層的最為嚴重 (環河北路人行道)，淘空延伸至共同管道北側支管方向。第二層與三、四層有相互連接的情況，而第四層延伸至 700 mm 污水管的位置。

2. 參考事故發生當日，低頻電波之探測成果，鄰近事故區之 700 mm 污水管上方地下孔隙相當發達（圖 12）。除地表回填混凝土 27 m³ 外，於後續第一、二階段，於此位置之灌漿，灌漿部分共灌注水泥約 4,000 包。此街口位置除 GL-7 ~ -9 m 範圍之 700 mm 污水管已知有脫管並遭灌漿阻塞外，下方 GL-16 ~ -19 m 範圍亦有 2,400 mm 污水管，亦不排除有破損掏空現象。
3. 本工址範圍鄰近淡水河，且地表下 12 m 範圍內多為砂土，長期受潮汐影響可能導致管線下方多有土壤鬆弛現象。因環河北路及鄭州路上管線密布，該土壤鬆弛帶並未發展至地表道路。但可能於地表下產生局部較疏鬆之排水通道，參見圖 15 黃綠色部分。長期而言，可能造成較大區域之平緩沉陷，惟若伴隨其他事故原因，將導致事故區域之沉陷量加大。

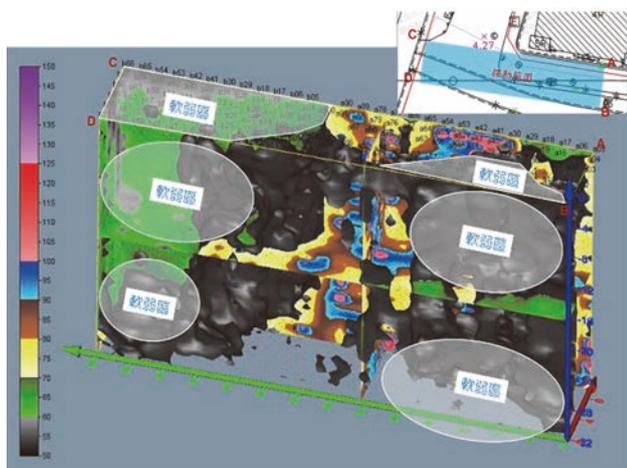
圖 13 灌漿階段 SYT 探測成果 (106.12.16)

於人行道灌漿階段，使用低頻電磁波探勘儀 (SYT) 進行調查。探測標的為人行道與馬路 (環河北路) 之地質、含水量分佈狀況。由圖 13 之視電阻率多為 70 以下可知，探測區相當鬆散，含水量高，易造成地下淘空。A-C 測線已灌漿區域，呈現紅藍色的視電阻值較高，代表此區域物質較堅硬。

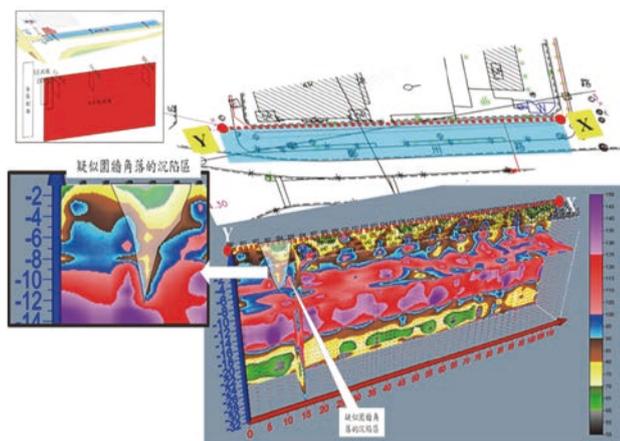
圖 14 人行道 SYT 探測成果 (106.12.20)

於緊急搶救階段灌漿完成後，地表沉陷已穩定，分別使用低頻電磁波探勘儀 (SYT)、低頻電磁波探勘儀 (DGT) 進行調查。由 SYT 工程探測儀在靠近圍牆的橫剖面中 (圖 14)，可顯示出疑似圍牆角落的沉陷區寬度約 11 m，沉陷深度約 12 m。由圖 9 中可明確的判釋出疑似沉陷區幾何形狀，周圍為高電阻值 (藍至紅色)，疑似沉陷區為中低電阻 (綠至咖啡色)，代表灌漿已改善沉陷區，但仍然含水多尤其在地表至下約 3.5 m 處。

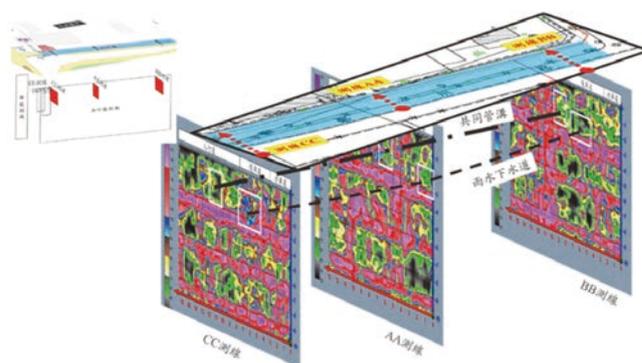
圖 15 管溝位態 DGT 探測成果 (106.12.20)

由 DGT 工程探測儀 (垂直解析度 10 cm)，所得結果可知，由視電阻率判釋出管線位置，剖面圖中除可提供管線的資訊，也能夠分辨出區域性的地質狀況，但並不能代表為整體的地下質狀況。由圖 15 以及本次的另外 4 條剖面中，可明確區分出地下有四層較為堅硬的物質 (紅色的高電阻值) 存在。

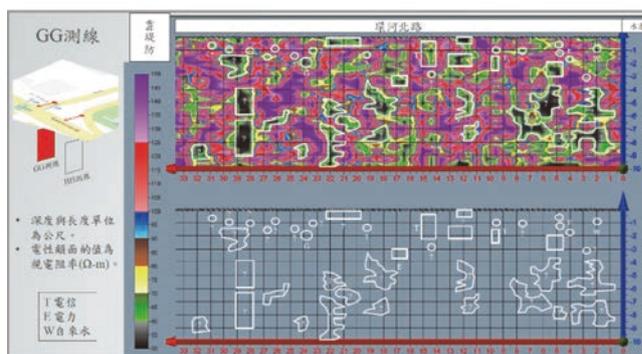
圖 16 GG 測線 DGT 探測成果

測線包含 GG、HH。由地表下 10 m 以上局部區域視電阻率為 70 以下得知，顯示該局部區域較為鬆散，含水量高。依 DGT 判釋成果，部分管線可依管線圖區分出來，部分無法判別者可能是地盤改良之目標範圍。
