Morandi 橋崩塌事件分析報導

橋梁崩塌模式拆解 (本節作者：林曜滄)

崩塌事件之結構分析與探討

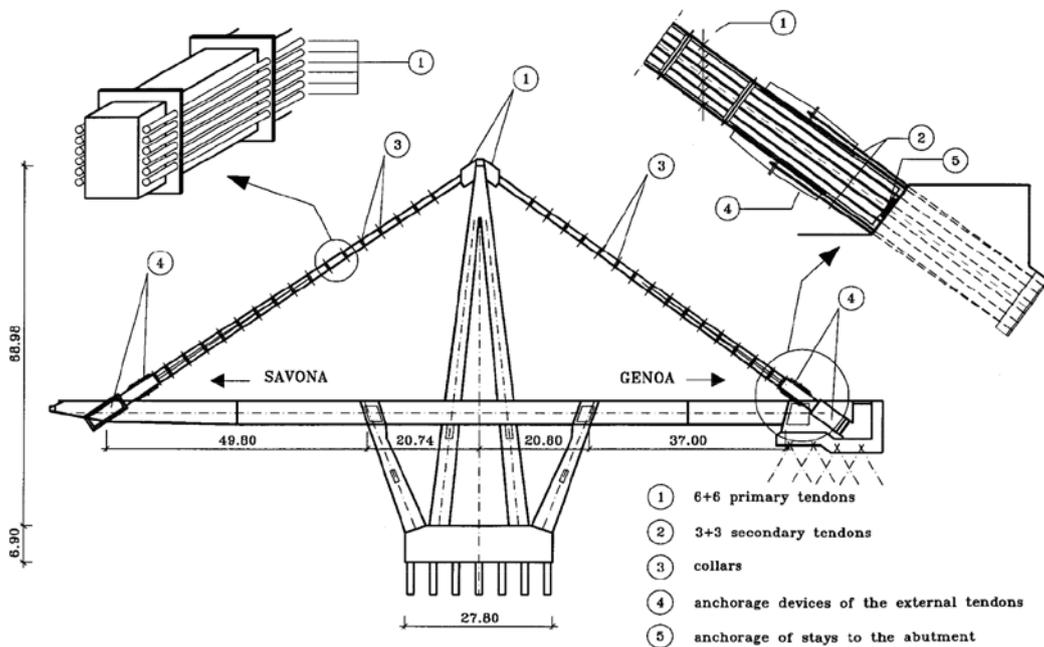
由於莫蘭迪橋鄰近海岸，受到鹽害腐蝕的威脅，一直困擾著橋梁養護的人員，在大橋完工後幾年間，P11 橋塔單元的斜張鋼纜與塔頂鞍座，就因為腐蝕嚴重，進行斜張鋼纜的抽換與塔頂鞍座的加固補強；接著幾年後，P10 橋塔單元的塔頂鞍座，亦進行外加鋼製構件的加固補強。其中，P11 橋塔單元斜張鋼纜的抽換補強，採用於預力斜材外增設鋼框構架，設置外置預力鋼鍵取代原有混凝土包覆的預力鋼纜，其力量轉換的機制與施工步驟，以現今的施工風險評估標準，仍是屬高風險的施工方法，也展現出當年義大利預力補強施工的高水準工藝。

圖 10 莫蘭迪橋 P11 橋塔單元斜張鋼纜抽換與鞍座加固補強 [7]

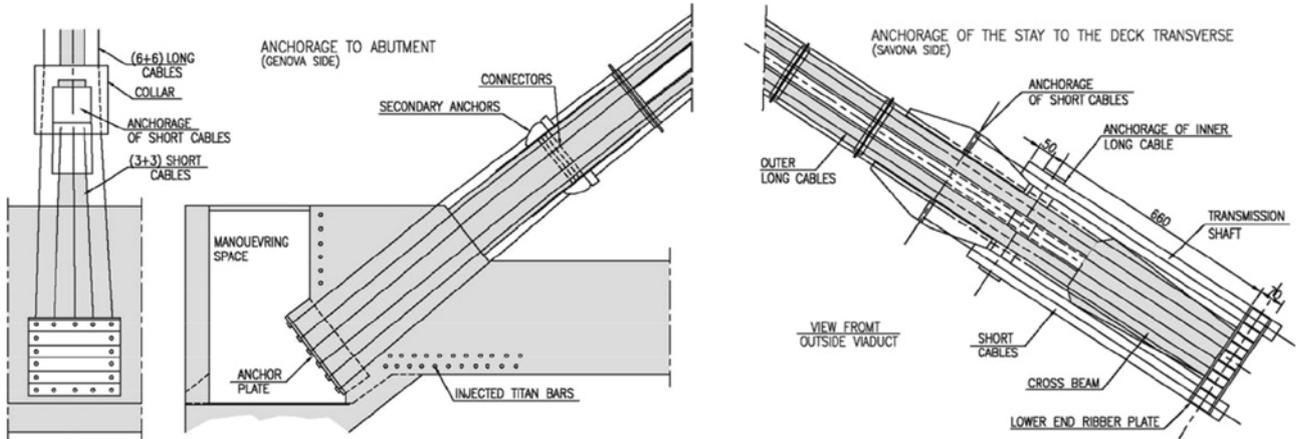
圖 11 莫蘭迪橋 P11 橋塔單元斜張鋼纜錨座加固補強 [8,9]

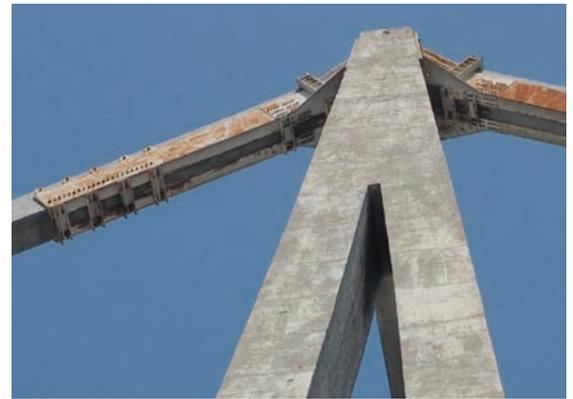
圖 13 莫蘭迪橋 P10 橋塔單元塔頂鞍座加固補強 [10]

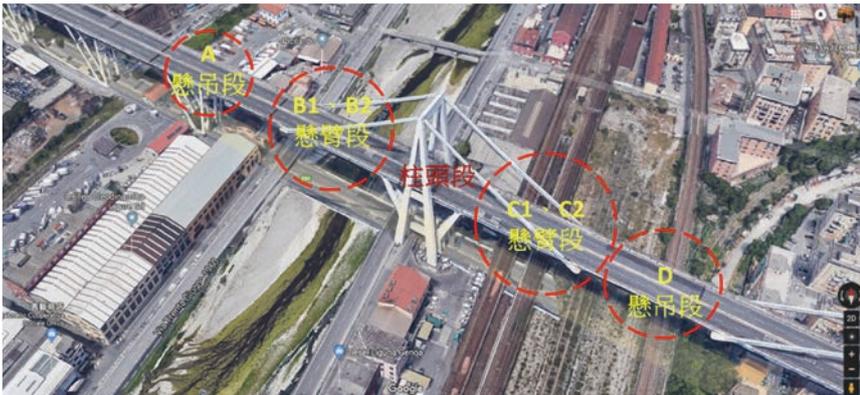
圖 14 橋梁倒塌前分區示意圖 [12]

莫蘭迪橋崩塌是一種連鎖式的崩塌，可由掉落的橋面，推估崩塌情形。由空拍照片將原橋區分為懸吊段、懸臂段 (A ~ D、4 區) 及柱頭段，其中懸臂段

(B、C 區) 再細分為 B1&B2、C1&C2，如圖 14 所示，崩塌後之段落區分如圖 15 所示。蒐集相關現場照片整理分析如下：

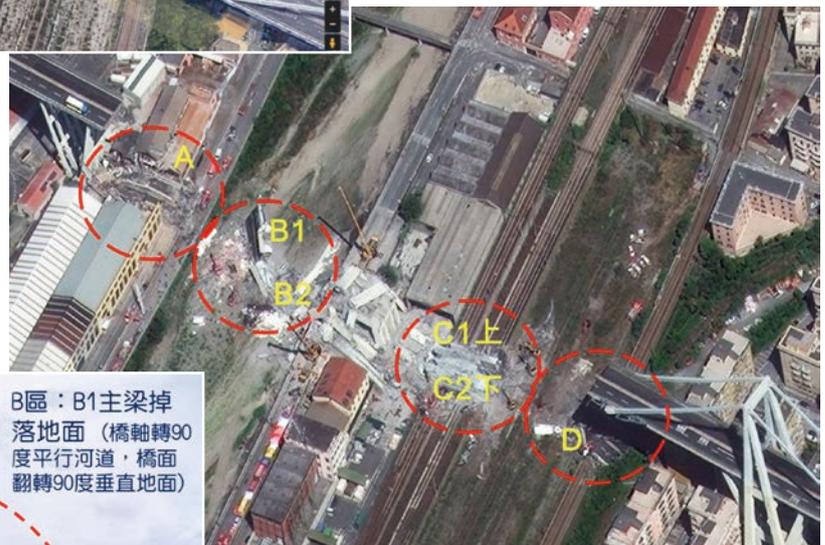
圖 15 橋梁倒塌後分區示意圖 [13]

- (1) A 區及 D 區主梁懸吊段脫離外懸鉸接伸縮縫處支承座，直接掉落地面，如圖 15、圖 18 所示。
- (2) B 區懸臂段主梁 B1 扭轉後掉落並插入地面，如圖 16 所示，這可推估是其中一個預力斜材先損壞，主梁

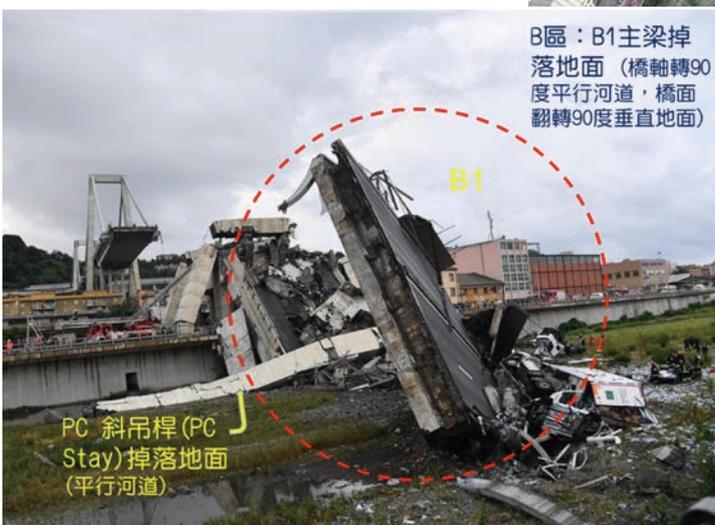
圖 16 橋梁倒塌 B 區照片 [14]

扭轉掉落，它是唯一不在橋軸線上，重量轉移至另一預力斜材，驅動了橋塔的扭轉。

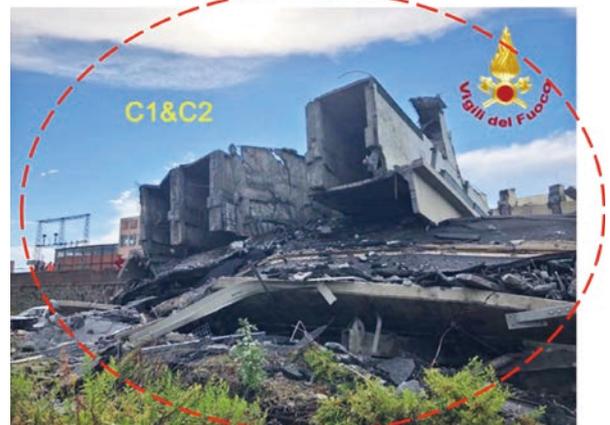
圖 17 橋梁倒塌 C 區照片 [15]

- (3) 東半部 C 區懸臂段主梁整個橋面掉下來，幾乎是沿橋軸線，另外是懸臂段折成二段，在鐵路上方有兩層橋面疊加，下層 C2 橋面被預力斜材拉向塔側然後掉落在軌道上，上層 C1 以橋柱支撐翻轉 180°後橋面翻落倒置壓在上面，如圖 17 所示。

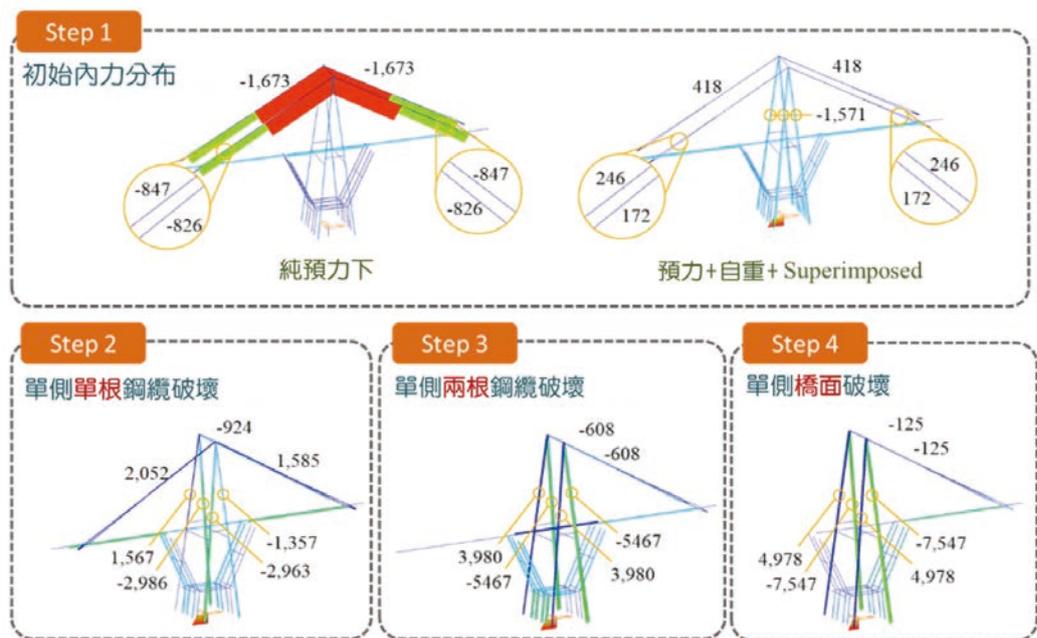
圖 31 整體結構軸力分布示意圖（本研究繪製，單位：tf）

觀察圖 31 所示整體結構軸力變化圖中，橋梁於原始服務階段（Step 1），A 型橋塔四根塔柱均約承受 \square 1,571 tf 之軸壓力，若考量左邊單側單根預力斜材破壞時（Step 2），橋塔產生扭轉現象，銜接預力斜材斷裂處之塔柱由承壓轉受拉（拉力值約 1,567 tf），其他三根塔柱則維持受壓，惟壓力值亦伴隨產生不同變化。

再者，若進一步模擬單側兩根預力斜材破壞時（Step 3），連接預力斜材斷裂處之兩根 A 型塔柱產生 3,980 tf 的受拉狀態，其後懸臂單元左側上部結構可能因為失去斜索懸吊而發生落橋情形（Step 4），原三跨連續主梁轉變為兩跨連續系統，將令懸臂單元產生左右不平衡狀態，而其不平衡彎矩對連接預力斜材斷裂處之兩根 A 型塔柱而言，更可能產生 4,978 tf 的拉力值。

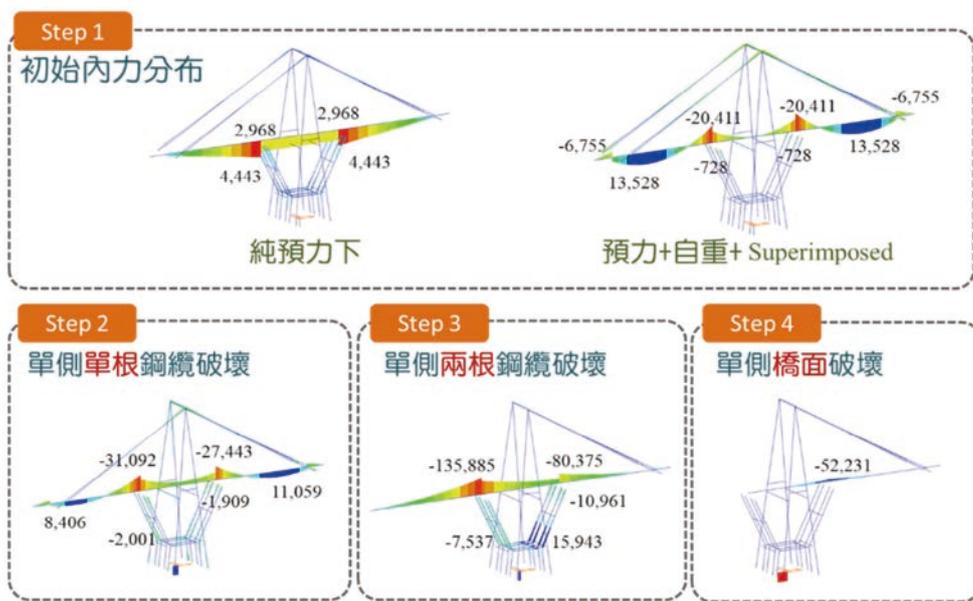
圖 32 整體結構彎矩分布示意圖 (本研究繪製，單位：tf-m)

觀察圖 32 所示整體結構彎矩變化圖中，橋梁於原始服務階段 (Step 1) 係屬於三跨連續系統，最大正彎矩為 13,528 tf-m、最大負彎矩為 -20,411 tf-m，若考量左邊單側單根預力斜材破壞時 (Step 2)，右側主梁之最大正彎矩降為 11,059 tf-m，但左側主梁之最大負彎矩提高至 -31,092 tf-m，約為原設計值的 1.5 倍。再者，當單側兩根預力斜材破壞時 (Step 3)，上部結構幾乎全面承受負彎矩，右側主梁之最大負彎矩提高至 -80,375 tf-m、左側主梁之最大負彎矩提高至 -135,885 tf-m，兩者約為原

設計值之 4 ~ 6.75 倍。最後，當左側橋面產生破壞後，右側主梁之最大負彎矩為 -52,231 tf-m，約為原設計值之 2.6 倍。

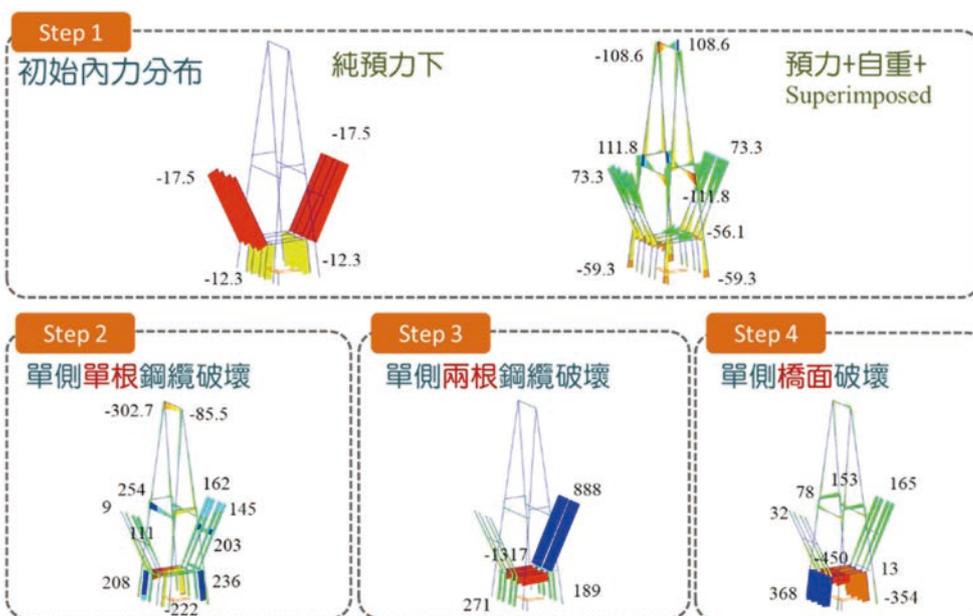
圖 33 塔柱結構剪力分布示意圖 (本研究繪製，單位：tf)

觀察圖 33 所示塔柱結構剪力變化圖中，橋梁於原始服務階段 (Step 1)，塔柱各結構原件最大剪力值僅為 111.8 tf，若考量左邊單側單根預力斜材破壞時 (Step 2)，A 型橋塔塔頂及塔中橫梁剪力分別增至 -302 tf 和 254 tf，V 型墩柱則最大增至 236 tf。當單側兩根預力斜材破壞時 (Step 3)，V 型墩柱右側下部結構剪力倍增加至 888 tf，而 V 型墩柱底部連梁剪力增加至 -1,317 tf，此狀態應為下部結構發生剪力破壞最可能的情形。最後，當左側橋面產生破壞後，V 型墩

柱底部連接基礎板之剪力微幅增加至 368 tf。

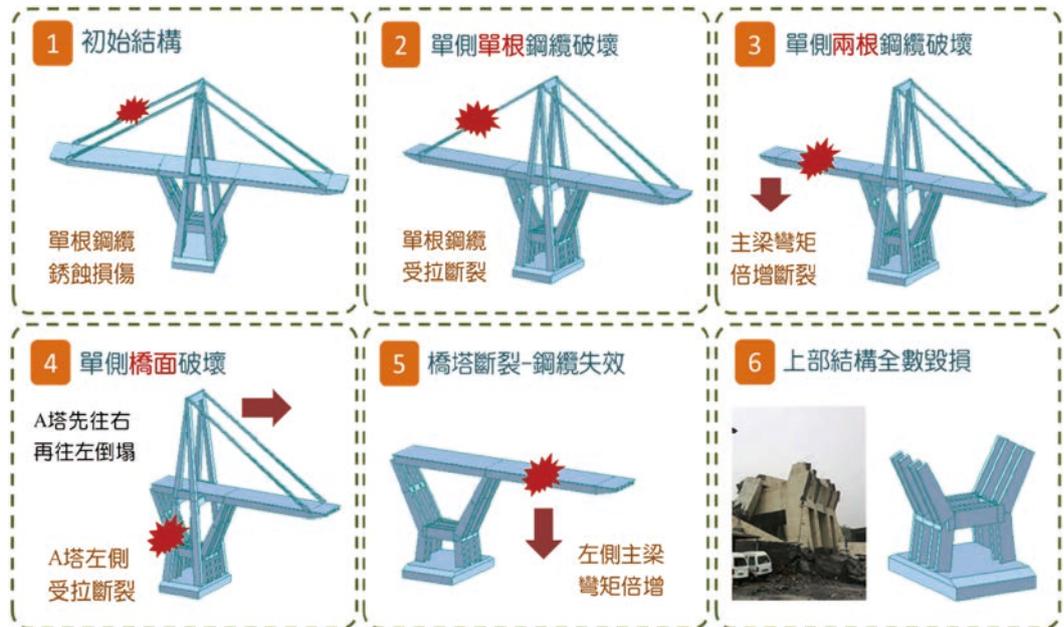
圖 34 整體結構破壞順序推估示意圖（本研究繪製）

Step 1：

懸臂單元之單側單根預力斜材可能因環境腐蝕或老劣化等因素產生裂損破壞現象。

Step 2：

單根預力斜材失效後，橋面與橋塔均產生扭轉現象，橋塔兩

側上部結構之自重及扭力均由另一根鋼纜獨自傳遞至無法完全負荷。

Step 3：

單側兩根預力斜材破壞後，上部結構瞬間失去重要支撐點，導致主梁無法承受急速倍增之負彎矩而崩裂。

Step 4：

主梁由三跨連續變為兩跨連續結構，A 型橋塔因左右兩側不平衡受力現象，引致塔柱各元件由全受壓變為單側受拉，倍增之拉力超過原始設計範圍時，即造成 A 型橋塔沿行車向倒塌。

Step 5：

A 型橋塔倒塌後，另一側僅存之預力斜材亦隨即掉落，並引致其懸吊之上部結構瞬間失去支撐點，進而持續發生坍塌現象。

Step 6：

懸臂單元所有上部結構、A 型橋塔及左右兩側簡支單元全數崩塌掉落，現地僅存 V 型橋墩底部結構。

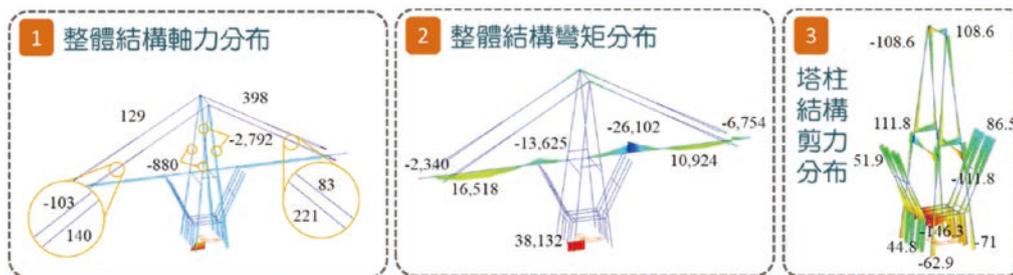
圖 36 單側簡支單元斷裂後之內力分配圖 (本研究繪製)

如圖 35 所示，為釐清單側簡支單元發生損壞後，對於懸臂單元左右兩側不平衡受力之情形，先假設僅單側承受簡支單元重量，觀察其後續內力變化。由圖 36 之分析結果顯示，A 型橋塔右側軸力由圖 31 所示約 -1,571 tf 之壓力，增加至 -2,792 tf，主梁最大正、負彎矩由圖 32 原始 13,528 tf-m 及 -20,411 tf-m 增加至 16,518 tf-m 及 -26,102 tf-m，而塔柱剪力變化並未非常明顯。

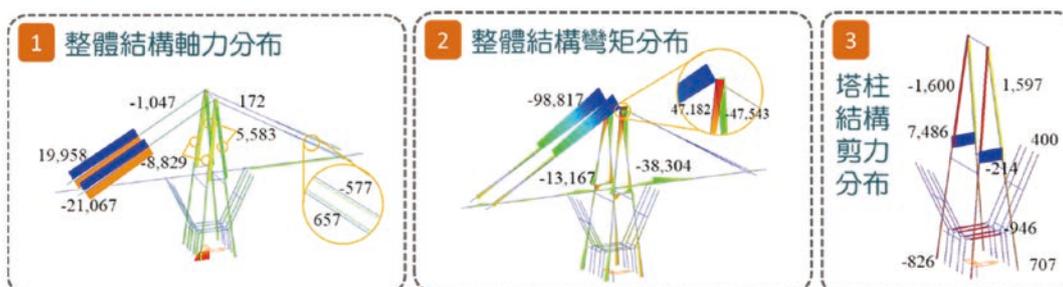
圖 38 單側懸臂單元斷裂之內力分配圖 (本研究繪製)

如圖 37 所示，為分析過程單側箱梁斷面發生損壞，故假設其箱梁斷面勁度瞬間衰減至微小值，用以觀察橋梁結構內力分布。根據圖 38 之分析結果顯示，因箱梁勁度瞬間衰減，左側預力斜材軸力隨即發生異常增減量，而 A 型橋塔軸力亦由圖 31 所示純受壓（約 -1,571 tf）轉變為一拉一壓（約 5,583 tf 及 -8,829 tf）狀態，過

大之拉力可能引致橋塔接續發生破壞；在整體結構彎矩分布部分，橋塔頂部各銜接桿件均發生異常放大現象，而右側主梁最大負彎矩由圖 32 原始 $-20,411 \text{ tf}\cdot\text{m}$ 倍增至 $-38,304 \text{ tf}\cdot\text{m}$ ，亦可能因此引起預力斜材、橋塔及主梁發生連續性破壞狀況；在塔柱結構剪力分布部分，A 型橋塔塔柱及連梁剪力亦異常倍增至正負 $1,600 \text{ tf}$ 及 $7,500 \text{ tf}$ 之大小。
