# 臺中捷運烏日文心北屯線 — 高架橋梁伸縮縫滲漏水漬 探討與改善

高架橋梁帽梁墩柱水漬原因探討與改善方案

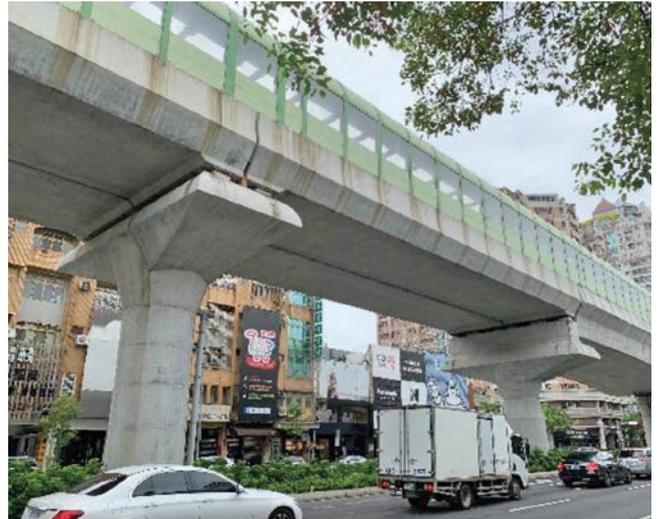
圖 3 設置隔音牆胸牆表面狀況

上述可能造成高架橋梁帽梁、墩柱表面濕漬髒污之原因，其中第④點原因除會造成高架橋梁帽梁、墩柱表面髒污外，同步亦會造成高架橋梁胸牆表面髒污。經檢討造成髒污主要係因空氣中粉塵及空污微粒附著於隔音牆上，下雨時雨水將隔音牆面上之空污帶下，形成積水，因受隔音牆阻擋無法流入 U 型梁內，積水經太陽曝曬風乾後變成灰塵，風將這些灰塵吹至隔音牆立柱附近角落區域集中，後續再經雨水沿著隔音牆立柱附近將髒污沖刷而下，進而造成高架橋梁隔音牆立柱下方之胸牆表面產生一道道髒污情形（詳如圖 3），而高架橋梁無隔音牆阻擋之部分，積水因梁胸牆頂面設計為具有向內斜坡度，雨水可以流入梁內不外溢流，胸牆表面即無此種現象可證（詳如圖 4）。

在本計畫橋梁造型外胸牆，建議設計隔音牆結構系統時加設泛水板，讓雨水不會垂流至胸牆造成混凝土面髒污。後續設計標案除設計帽梁外緣結構線造型應內縮或改變胸牆造型，避免雨水垂流至帽梁結構表面而造成髒污。

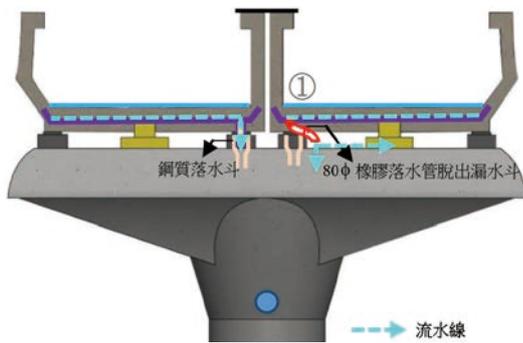
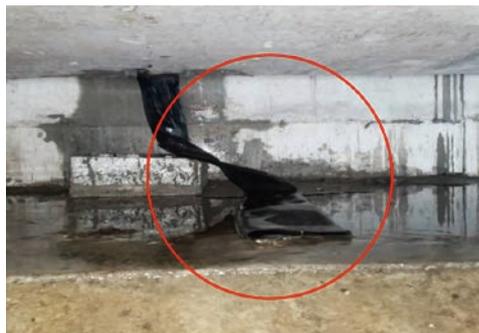
原因①：伸縮縫落水管脫落，導致雨水漫流至帽梁頂造成帽梁、墩柱表面濕漬示意圖

80 φ 橡膠落水管自鋼製落水斗脫落

加強伸縮縫橡膠排水帶與落水管銜接處接合處理方式，且接至落水斗之落水管採用較硬材質或增設環形固定架，以避免大風或落水時大幅度擺動移位出落水斗，而造成積水漫流於帽梁上。

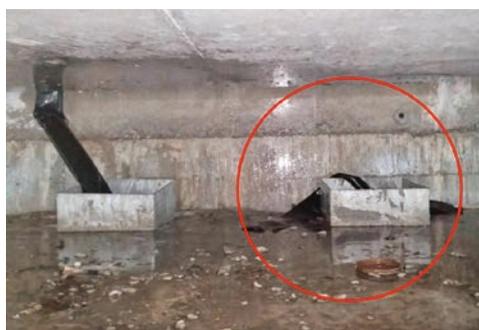
80 φ 橡膠落水管與伸縮縫排水帶接頭脫落

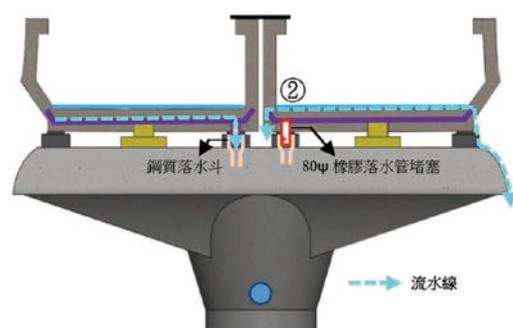
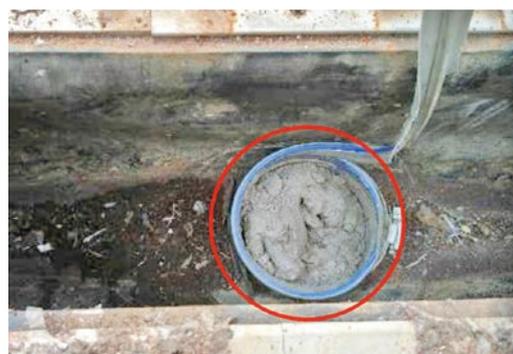
原因②：當伸縮縫排水孔堵塞時造成積水，導致雨水從排水帶兩側流出

80 φ 橡膠落水管俯視圖 (堵塞時)

因捷運高架橋梁為開放空間，空氣中灰塵、飄落物、電聯車行駛鋼輪鋼軌磨擦鐵屑 … 等，經雨水沖流至排水系統導致堵塞，此點應於橋梁維護手冊詳述伸縮縫橡膠排水帶及排水孔巡檢清理頻率，建議每年防汛期前、後各 1 次及颱風過後 1 次。

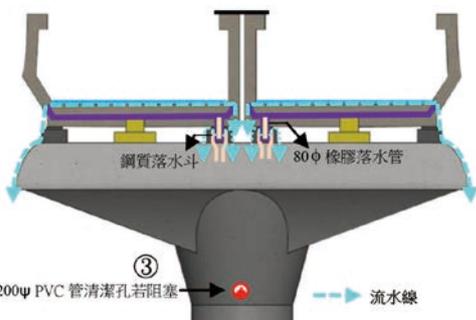
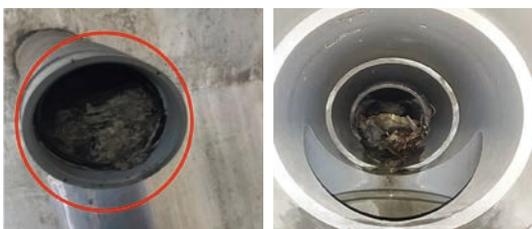
**原因③：若墩柱清潔孔堵塞時造成積水，導致雨水從鋼質落水斗或排水帶兩側流出**

200 φ PVC 管清潔孔堵塞

因捷運高架橋梁為開放空間，空氣中灰塵、飄落物、電聯車行駛鋼輪鋼軌磨擦鐵屑 … 等，經雨水沖流至排水系統導致堵塞，此點應於橋梁維護手冊詳述墩柱清潔孔清理頻率，建議每年防汛期前、後各 1 次及颱風過後 1 次。

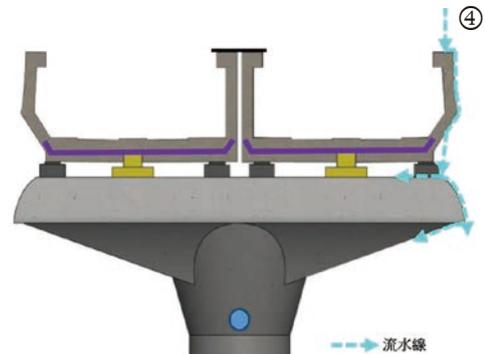
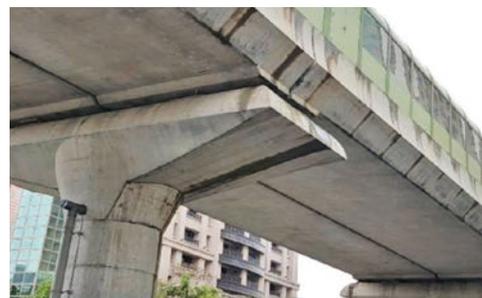
**原因④：高架橋外胸牆處，雨水沿著此處外胸牆造型垂流**

雨水沿著外胸牆造型垂流至帽梁外緣

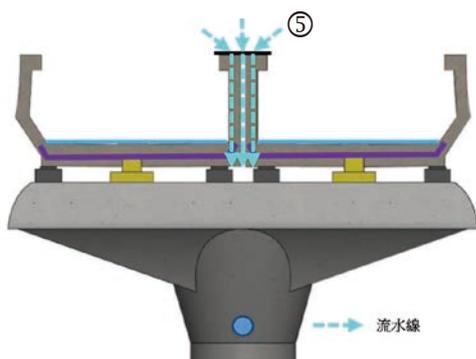
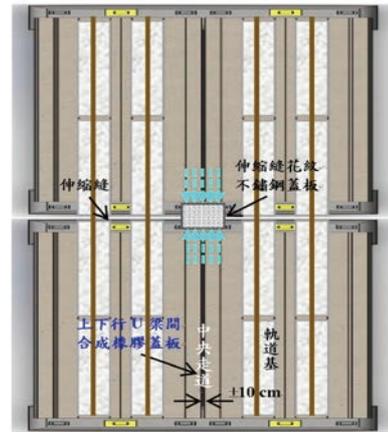
原因⑤：高架橋面中央走道處，此處雨水沿著橫向、縱向 10 公分寬縫滲流

可於中央走道伸縮縫處下方增設囊袋或口型橡膠蓋板，將水導至橋面板上。

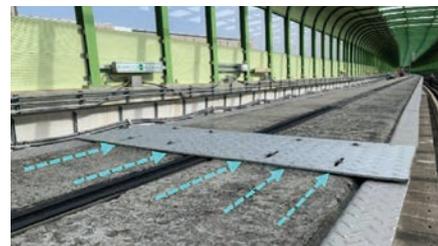
雨水可能滲流途徑

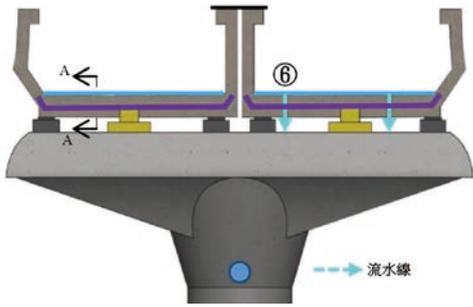
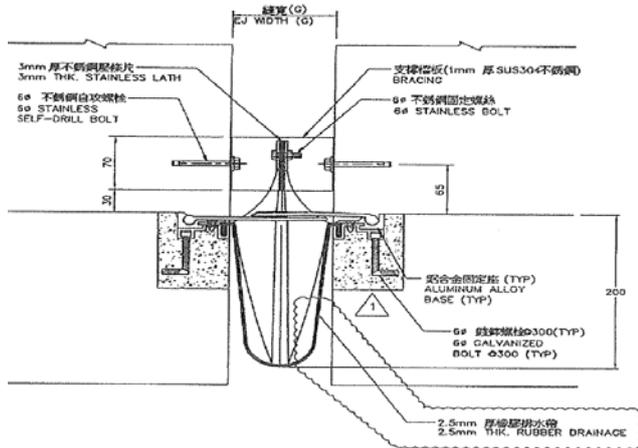
原因⑥：高架橋面底板伸縮縫鋁擠型與 RC 界面處，兩者為相異材質無法完全密合仍有縫隙

此項造成漏水原因較為輕微，除應注意該處無收縮水泥施工品質外，DDC 設計時應可考量兩種不同材質間增加一個 Key，延伸加長滲水消能路徑，以儘量阻隔滲水。
