# 脫軌事故原因調查經驗分享

郭振銘／財團法人鐵道技術研究及驗證中心 執行長

李鎮宇／台灣電力公司林口發電廠土木工程 專員

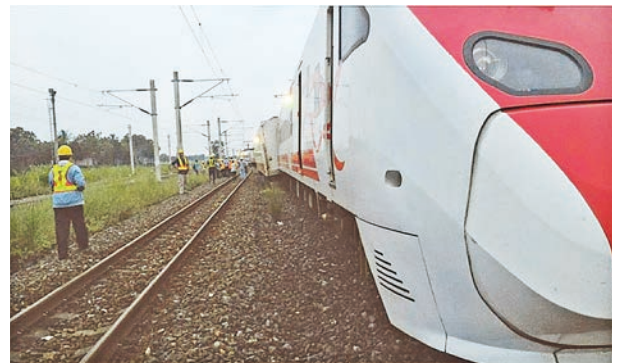
圖 2 事故現場照片 [1]

106 年 10 月 24 日由玉里往花蓮方向的列車行經三民站擬進入第 4 股道待避列車交會（圖 1）。行經第 18 號轉轍器處，司機員察覺列車有異常拉扯，立即緊急停車，惟第 2 車至第 6 車已出軌（圖 2）。

根據列車 ATP 紀錄實際發生脫軌時車速僅 37 km/hr 並未超過該道岔區速限 45 km/hr，顯然有線形以外的影響導致脫軌。由於出軌事故區間（第 18 號道岔）銜

接雙開道岔形成反向曲線之特殊線形脫軌風險，以及計有數十根枕木腐朽損壞，道釘抗拉拔力可能因而下降，列車通過時造成鋼軌外翻、軌距擴大等現象。

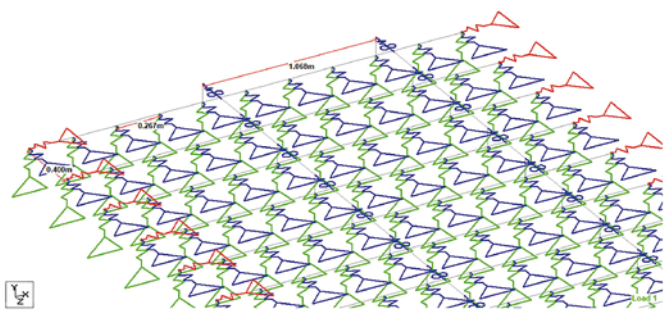
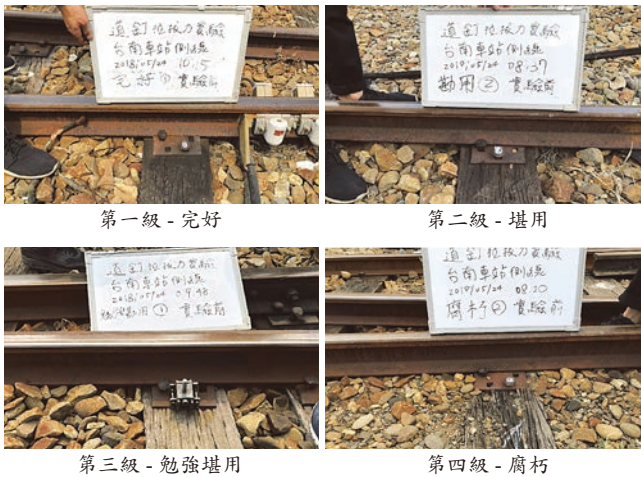
圖 6 木枕分級 [2]

為瞭解木枕腐朽嚴重程度與數量，對軌距擴大大量的影響。將木枕腐朽程度造成道釘不同程度的鬆脫，區分為四個等級（圖 6）。每個等級至少拉拔三支道釘，合計進行 13 次拉拔試驗（圖 7）。實驗結果呈現「完好」的木枕道釘拉拔力明顯超越其他等級，「堪用」、「勉強堪用」與「腐朽」間差異並不顯著。由於木材並不是均質的材料，木枕內部空洞或纖維疏鬆也無法從外部觀察出來，目視裂紋狀況與道釘最大拉拔力不完全相符。即使同一根木枕，不同位置的拉拔力也可能不同。根據現地試驗結果整理出腐朽程度不同的道釘勁度如表 1。

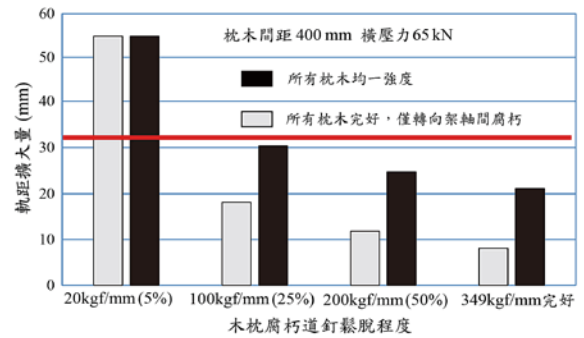
圖 8 枕木腐朽程度與範圍對軌距擴大量之影響 [2]

初步結果圖 8 顯示全部枕木均屬嚴重腐朽的情況下，65 kN 橫壓力將導致軌距擴大量遠超過本分析案例之脫軌臨界線 31 mm。若全部枕木道釘拉拔強度僅剩 25%，而其中連續七根枕木嚴重腐朽道釘強度降至 5%，軌距擴大量亦高達 30 mm，達到瀕臨脫軌的嚴重狀態。

軌枕老化道釘抗拉拔力降低 50%，轉向架軸間七根枕木腐朽的情況，僅剩 7 mm 餘裕瀕臨脫軌，是否足夠包容連日降雨造成路基鬆軟及軌道不整等尚未考慮的因素，仍非常值得憂慮。

比較同一種腐朽程度但發生位置不同，發現比較常見的零星分散的腐朽木枕，造成脫軌的機率也不大。連續數根木枕均腐朽才是脫軌的高風險群，因此鐵路養護單位若發現連續數根木枕腐朽應該立即抽換。

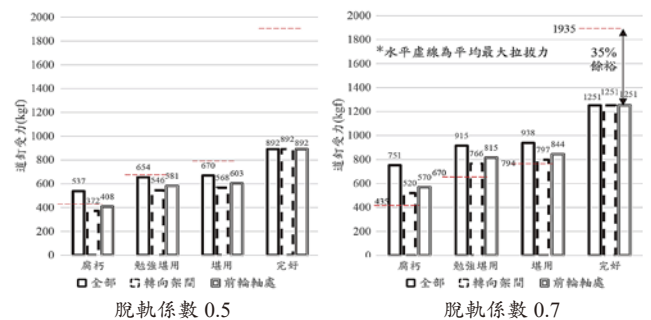
圖 9 木枕腐朽位置與程度影響道釘受力 [2]

圖 9 顯示在脫軌係數 0.5 較小橫向力作用下，僅所有木枕腐朽之道釘受力超越最大拉拔力；當脫軌係數增加到 0.7，除了全部完好的枕木沒有被拔出之外，其餘等級枕木道釘均超越最大拉拔力呈現拔出與鋼軌外翻。
