# 918 花東地震 橋梁震害 調查 及其 成因分析

張荻薇／中華民國結構工程技師公會全國聯合會 理事長

2022 年 9 月 18 日規模 6.8 的花東地震，造成跨越秀姑巒溪或其支流的高寮大橋、以迄崙天大橋，有 7 座以上的鐵公路橋梁產生崩塌或嚴重損壞的災情，交通因而中斷或受到嚴重影響。本文將先對此次地震的概要與地震動特性作說明，現地震害調查與勘災的心得，特別是最受社會矚目的橋梁震害作概要報告，並對災害的原因作初步探討。文中也將提出震害橋梁之處理原則及修復建議，供各界人士參考。

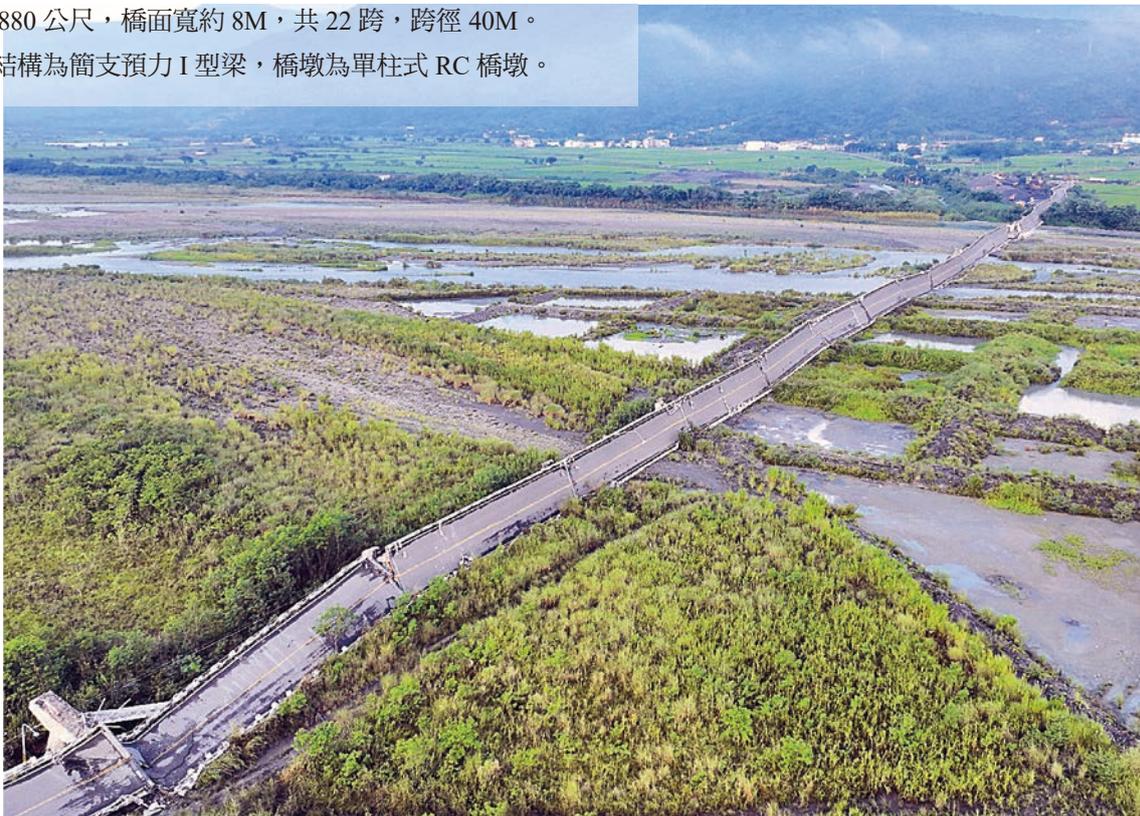
圖 8 高寮大橋全橋崩塌

本次現場勘查結果，高寮大橋已全橋崩塌無法通行，如圖 8 所示，除引道路堤擋土牆破裂坍塌，造成引道路面大範圍龜裂塌陷外，橋台伸縮縫變形扭曲，上部結構大梁與橋面板震落分離，混凝土單柱橋墩斷

裂倒塌，橋墩主筋外露，橋墩箍筋鬆脫，跨河段橋面板與預力大梁因橋墩斷裂翻覆於河道中，並造成河川水流阻水。位於右岸之第一跨下方因有砂石場作業車輛停放，本次地震落橋亦造成數輛工程車壓毀。橋梁受損情形及受損程度判定詳見圖 9 和圖 10。

(a) 高寮大橋兩側分別有池上斷層與玉里斷層通過，地震紀錄顯示速度脈衝效應顯著，上部結構採用鋼橋可以有效降低慣性力避免橋墩遭受過大應力而損壞。

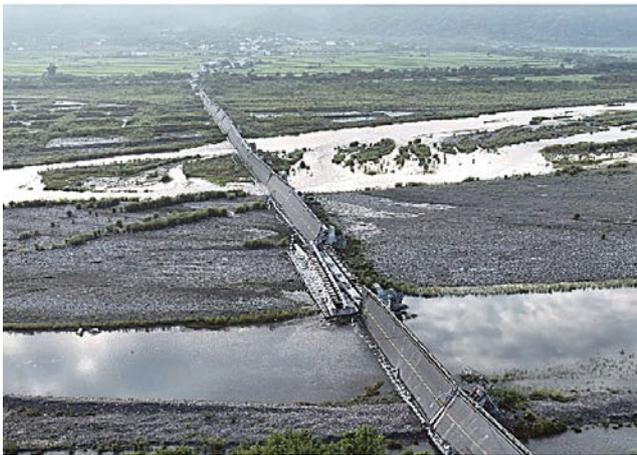
(a) 全橋崩塌，受損程度 F

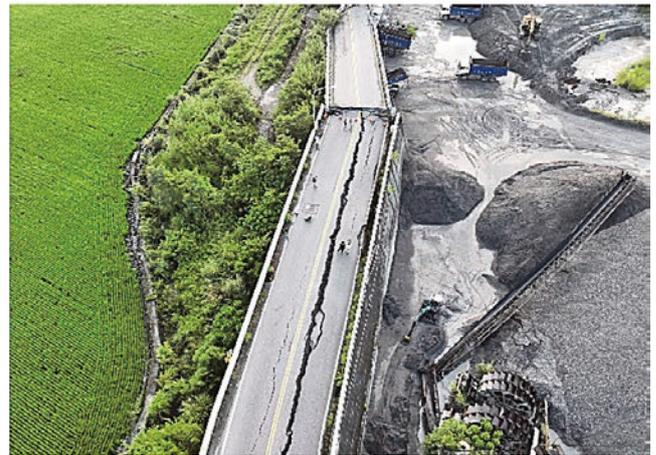
(b) 引道路堤擋土牆位移，受損程度 A

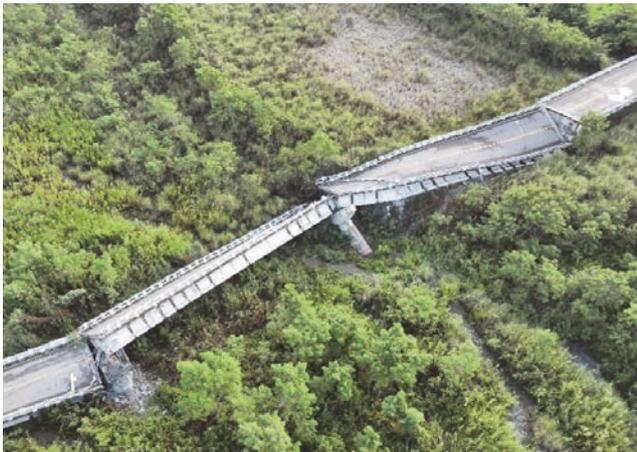
(c) 橋墩斷裂倒塌，受損程度 F

向移動，此時橋墩與上部結構因慣性作用無法與基礎同步，致使結構相對變位與應力過大，若橋墩高度不大，剪力跨徑短則容易造成橋墩剪力破壞進而折斷，橋面往同一方向倒塌（如高寮大橋）。

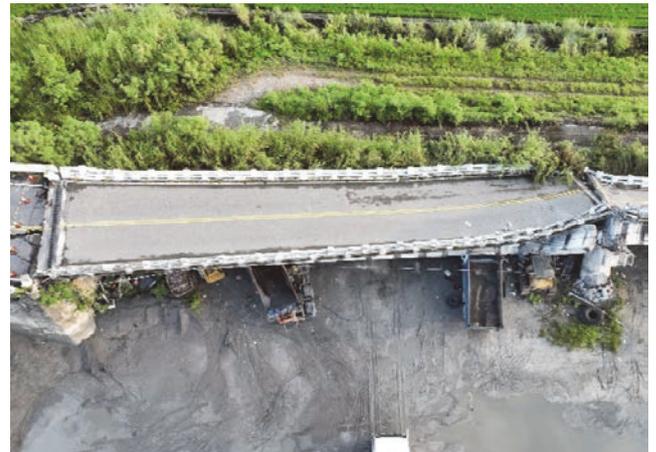
(d) 橋台伸縮縫翹起變形

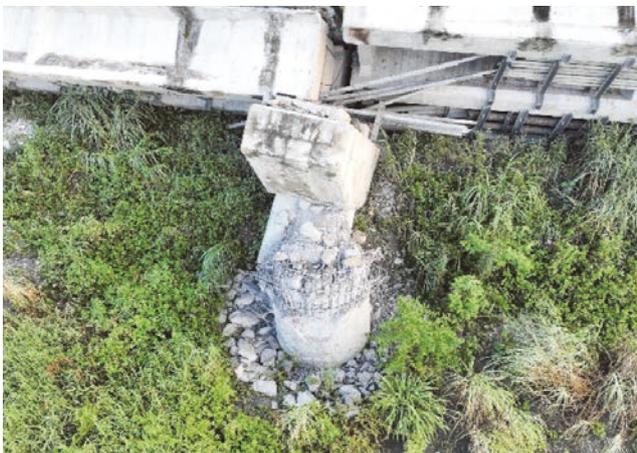
(e) 橋墩斷裂，鋼筋外露，受損程度 F

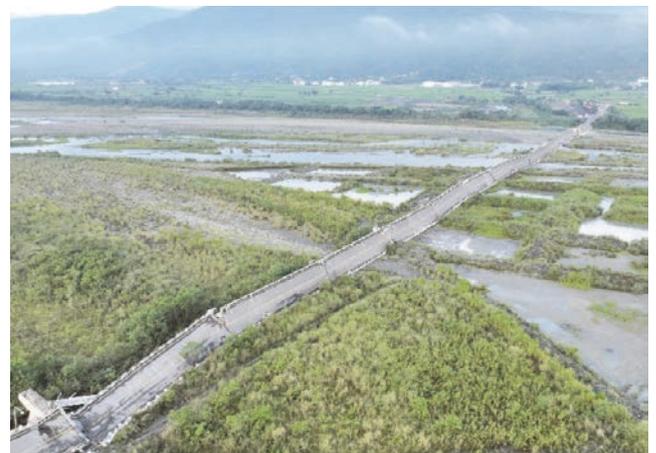
(f) 全橋崩塌，受損程度 F

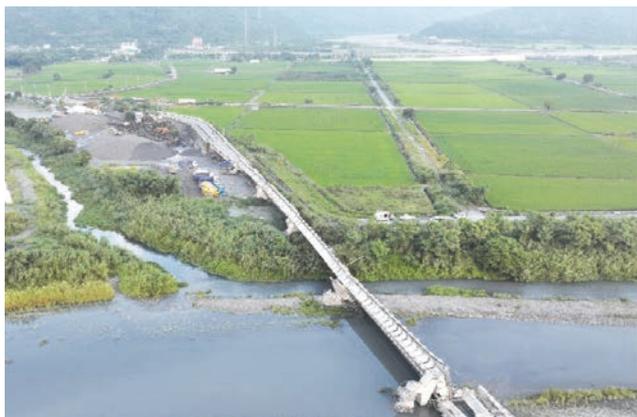
(a) 橋面與大梁落橋，受損程度 F

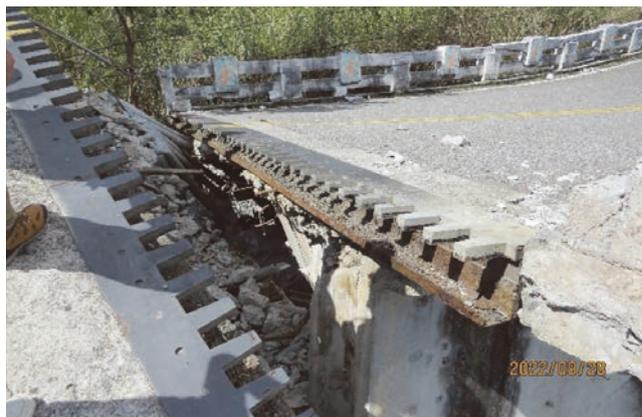
(b) 橋台伸縮縫分離，大梁崩落

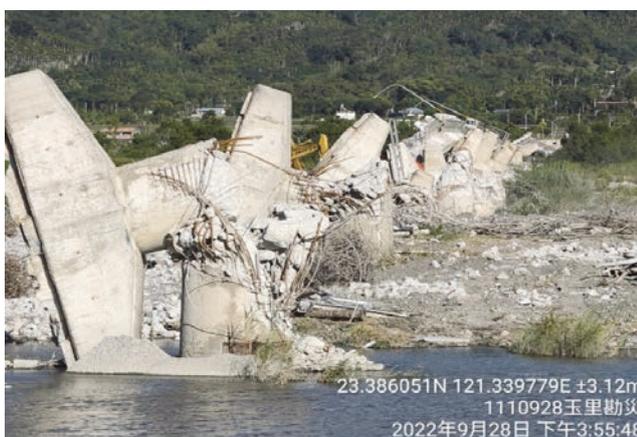
(c) 橋墩斷裂傾倒，受損程度 F

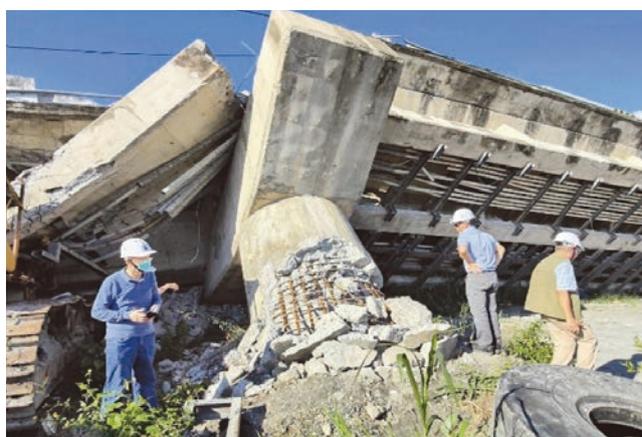
(d) 橋墩斷裂，上部結構翻覆

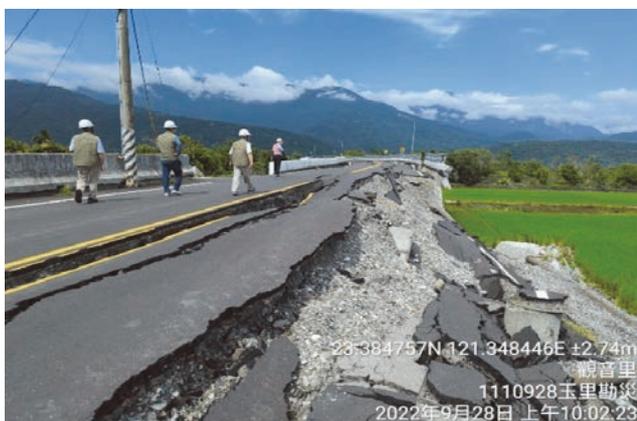
(e) 引道擋土牆崩塌，路面破裂沉陷

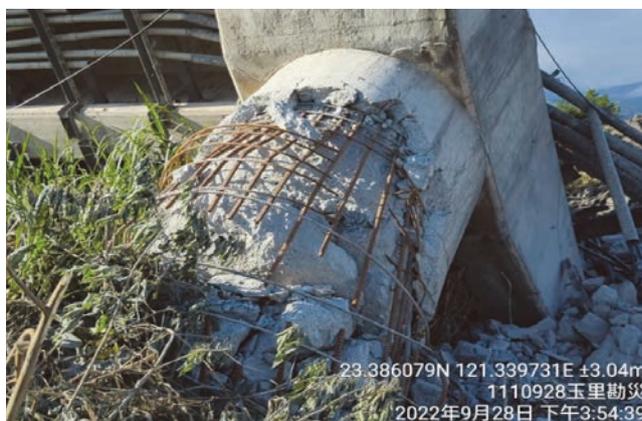
(f) 橋墩混凝土剝落破損，橋柱傾倒

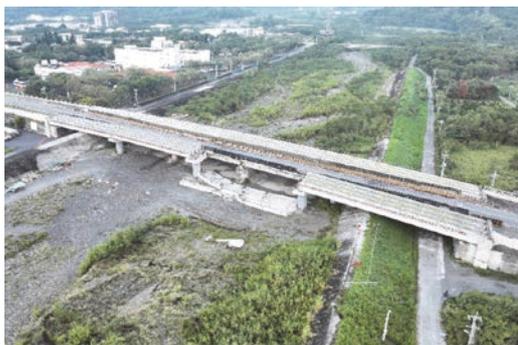
(a) 新建預力 I 型梁掉落斷裂損，受損程度 F

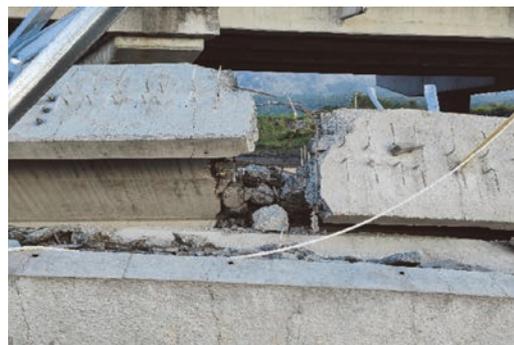
(b) 預力梁掉落於弱軸斷裂

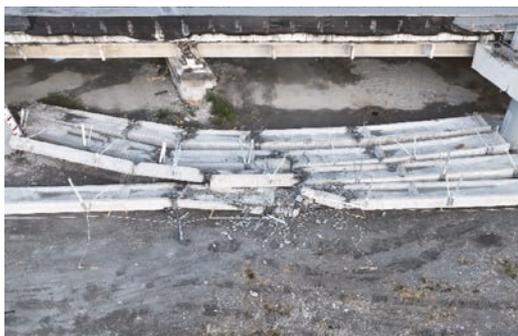
(c) P1 ~ P2 間預力大梁掉落

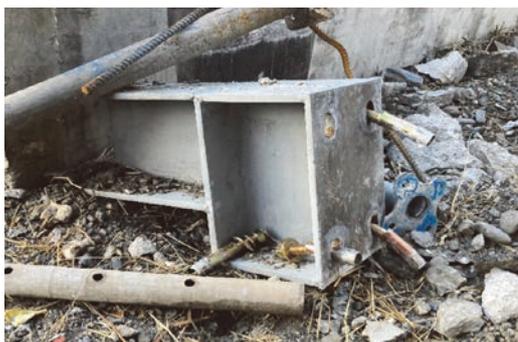
(e) 鋼製臨時止擋塊拔出掉落

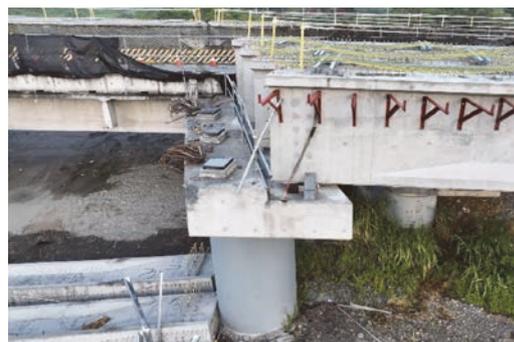
(f) 帽梁上方大梁止震塊鋼筋變形，受損程度 F

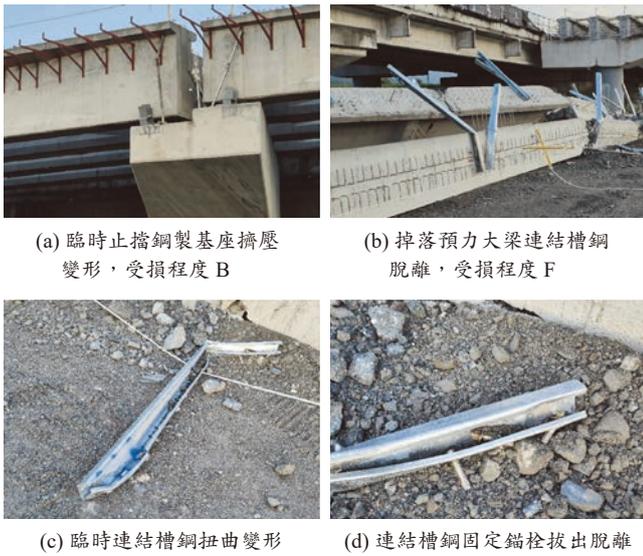
圖 13 玉興橋（施工中新建部分）勘災紀錄（二）

本次地震造成位於下游側之 P1 ~ P2 橋墩間新建中之預力大梁震落，預力梁掉落河床並於弱軸方向產生

折斷與混凝土破碎情形，部分未掉落之上部結構則產生水平位移，下游側 P2 ~ P3 間大梁施工階段臨時防落鋼製止擋塊因大梁推移產生變形，尚未完成灌漿之帽梁止震塊鋼筋因大梁位移撞擊，產生嚴重變形。掉落

於河床之施工中預力梁，原用於臨時橫向連結支撐槽鋼挫屈變形或斷裂，固定錨栓脫離，下游側新建 P1 橋墩帽梁因大梁震落撞擊，造成混凝土破損。橋梁受損情形及受損程度判定詳見圖 12 和圖 13。

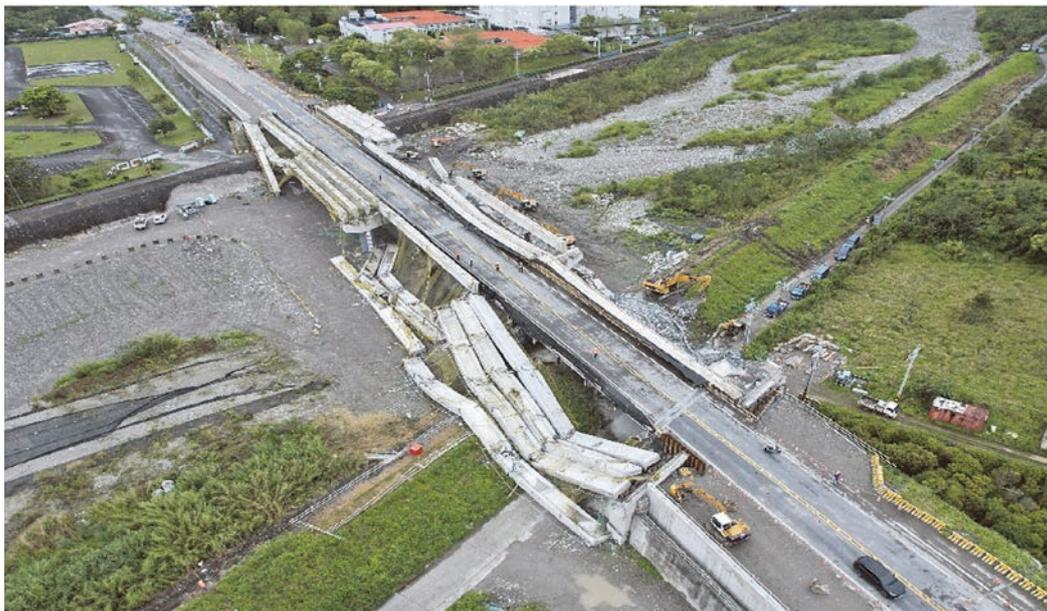
圖 14 2022 年 0323 地震玉興橋施工中預力 I 型梁震落斷裂

梁施工中因地震而翻落之災例，例如 1990 年花蓮美崙地震，花蓮地區施工中之預力 I 型梁即因地震導致翻覆斷裂。玉興橋係採兩側拓寬段之預鑄預力 I 型梁吊放，共計 32 支預力梁，本橋曾於 2022 年 3 月 19 日完成吊放，上部結構大梁初步定位，然因 3 月 23 日凌晨 1 時許之地震，發生傾倒、斷裂導致 28 支大梁翻落如圖 14，所幸發生事故時間為凌晨，並未造成施工人員及用路人傷亡，但因災害範圍大，影響既有舊橋通行，造成工區旁交通完全中斷。0323 地震後，工程會十分重視，邀集相關單位以玉興橋為鑑，提出降低預力 I 型梁吊裝後翻落風險之相關施工中作業指引 [7]，供各機關作為執行參考，如圖 15 和圖 16 所示。本次 918 地震，由於地震震度已超出原設定之施工中地震風險評估等級，雖經由該指引增設改善之臨時連結支撐與橫擋止震裝置，仍有四支預力梁發生翻落事件。惟整體而言，相關臨時安全支撐措施，仍然顯示有效。

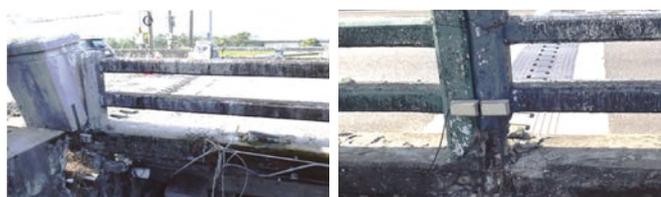
(a) 橋台受擠壓伸縮縫突起，受損程度 C  
(b) 護欄碰撞裂損、伸縮縫擠壓偏移，受損程度 C

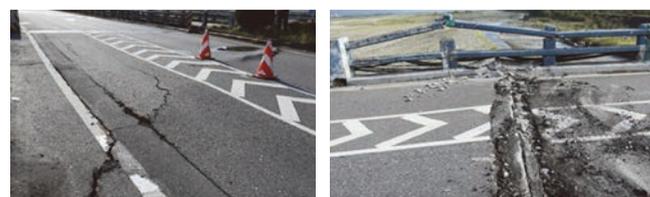
(a) 引道路面凹陷及裂損，受損程度 C  
(b) 護欄及橋面板擠壓受損，受損程度 C

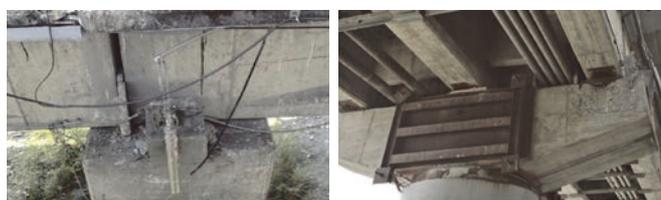
(c) 大梁受推移防落長度不足，受損程度 B  
(d) 支承墊滑移及止震塊受損，受損程度 B

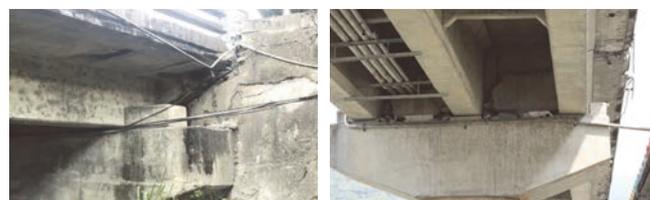
(c) 橋台背牆裂損，受損程度 C  
(d) 端隔梁破裂，受損程度 B

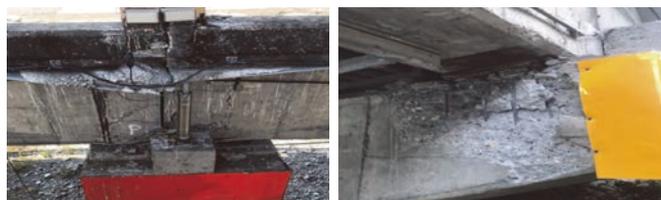
(e) 大梁受推移梁端龜裂，受損程度 B  
(f) 支承墊滑移、帽梁混凝土剝落，受損程度 B

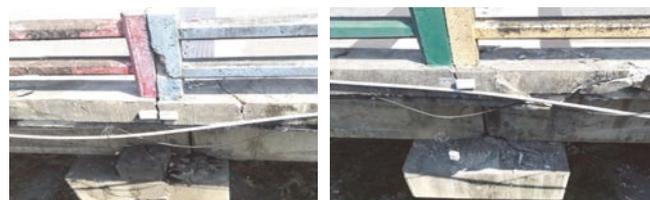
(e) 大梁受推移，護欄、止震塊及橋面板裂損，受損程度 B  
(f) 止震塊破裂、橋面板及梁端損傷，受損程度 B

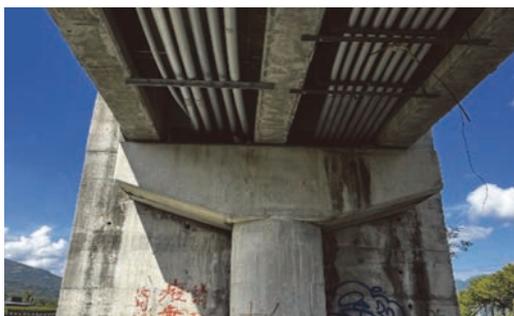
(a) 上構 I 梁位置偏移，受損程度 B

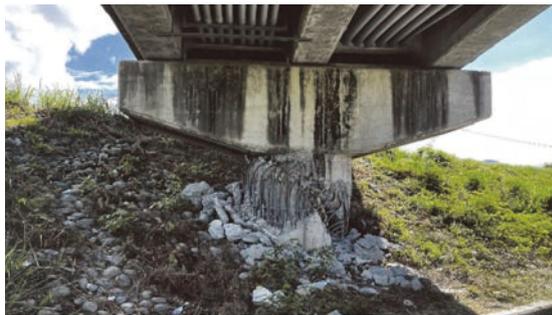
(b) 橋墩柱受剪力全斷面破裂，受損程度 A

(b) 玉長大橋位於堤防上的橋墩產生嚴重的剪力破壞，混凝土保護層剝落、圓形箍筋端部重疊部分鬆脫、柱主筋挫曲、柱心混凝土產生 45 度剪力破壞崩裂，其餘跨越河川部分的橋墩只有在 180 度環繞墩身防撞鋼版的另一側有混凝土剝落的現象，上部結構與橋面均無重大損壞。本橋應無須全面重建，堤防上剪力破壞的橋墩可以採用類似溪洲大橋托底工法，在橋墩帽梁兩側設置臨時托架將重力傳往該處，拆除損壞的橋墩重新配筋、立模與灌漿後，卸除托架將力量傳回新做橋墩即可。於跨河處受損橋墩則可以進行局部補強（阪神地震諸多案例）。

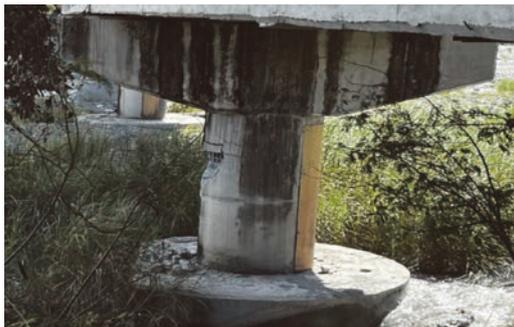
(c) 橋墩柱受剪力保護層破裂，受損程度 B

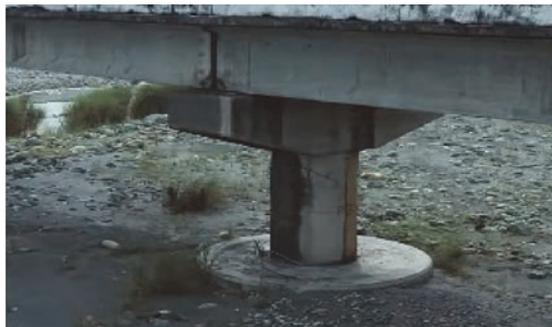
(d) 橋墩柱受剪力表面裂縫，受損程度 C

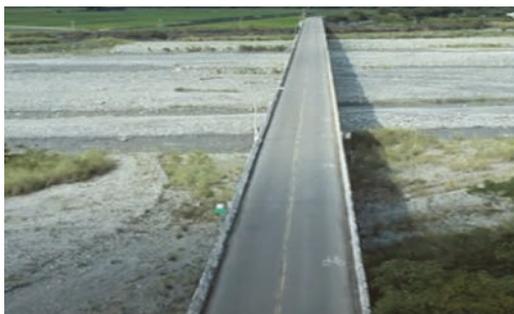
(e) 上部結構無明顯損傷，受損程度 D

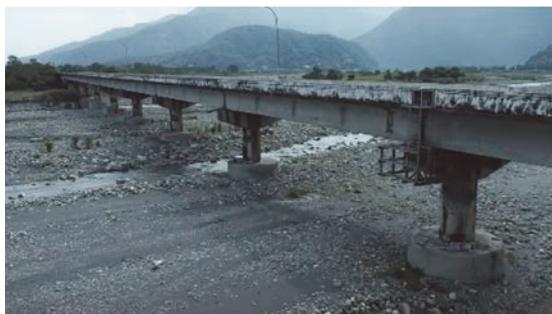
(f) 河川區域橋墩柱受剪力保護層破裂，受損程度 B

跨河橋須考量漂流物之撞擊，常在橋墩位於上流側設置防撞鋼板，或因經費之考量此鋼板僅設於橋墩臨上游側之 180 度半圓範圍，在此範圍內的橋墩混凝土有受到部分圍束的功用，但另一側則無，地震作用下常有混凝土剝落的情況發生。建議未來防撞鋼版可以全環繞方式施作。

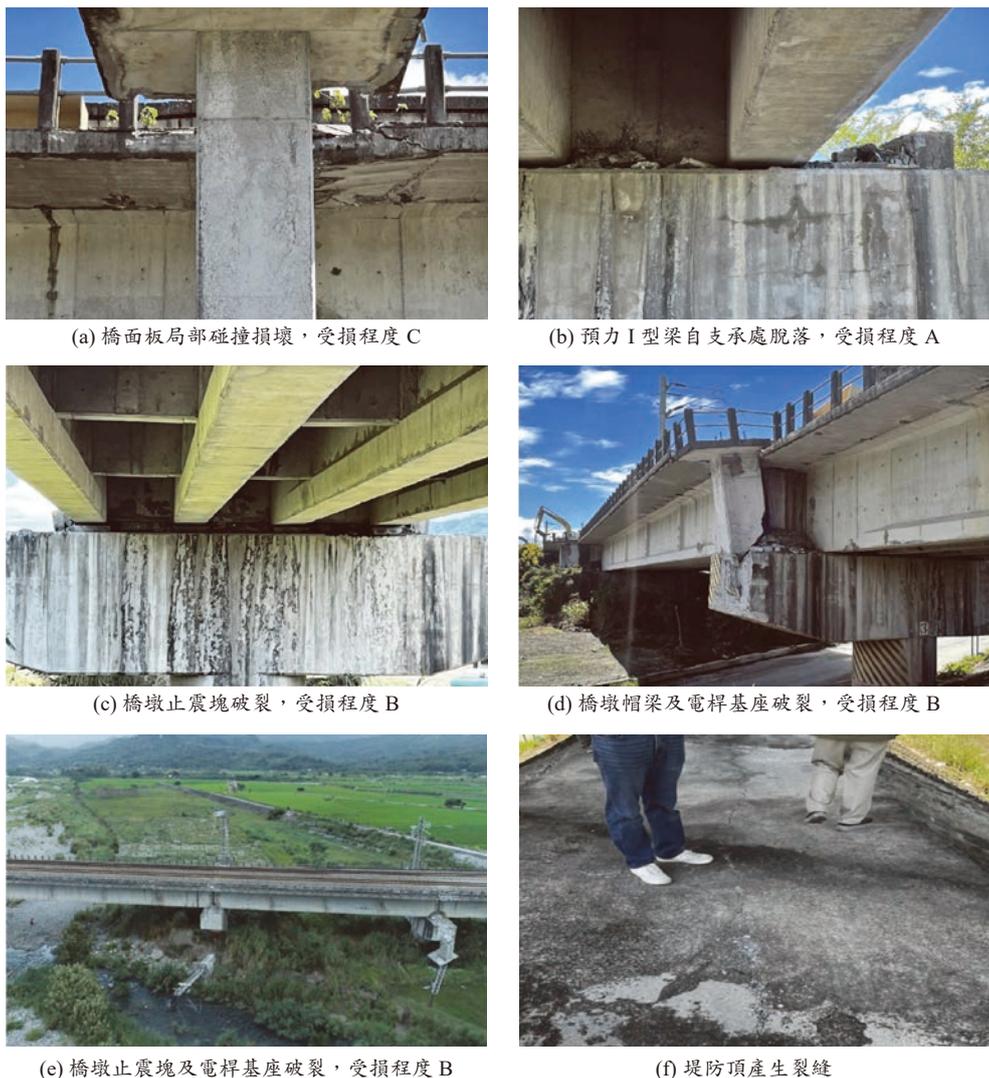
圖 23 臺鐵新秀姑巒溪橋勘災紀錄

依現場勘查結果，臺鐵新秀姑巒溪橋主要為橋梁下構橋墩止震塊、帽梁及電桿基座破裂，上構預力 I 型梁有偏移且已自支承處脫落之情形，惟無明顯裂損。橋梁受損情形及受損程度判定詳見圖 23。

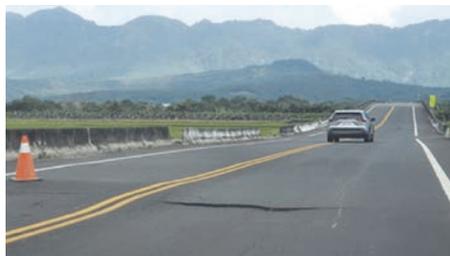
(a) 西側道路隆起 & 路面 AC 開裂，受損程度 C

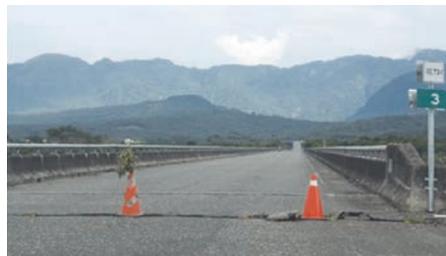
(b) 西橋進橋版處路面開裂，受損程度 C

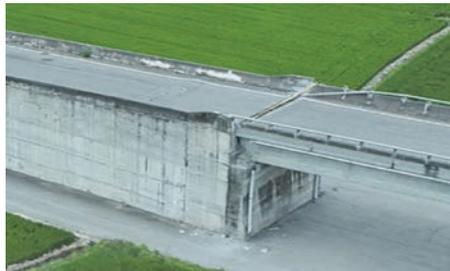
(c) 東橋 A1 橋台局部混凝土剝落、伸縮縫開裂，受損程度 C

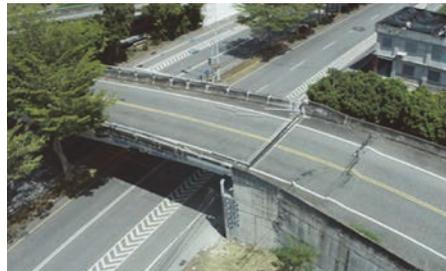
(d) 東橋 A2 橋台處伸縮縫開裂、進橋版處路面隆起裂損，受損程度 C

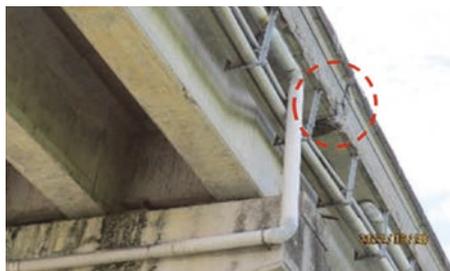
(e) 護欄及橋面板擠壓受損，受損程度 C

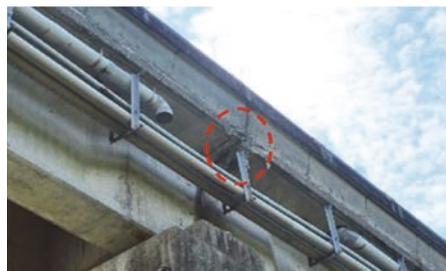
(f) 護欄及橋面板擠壓受損，受損程度 C

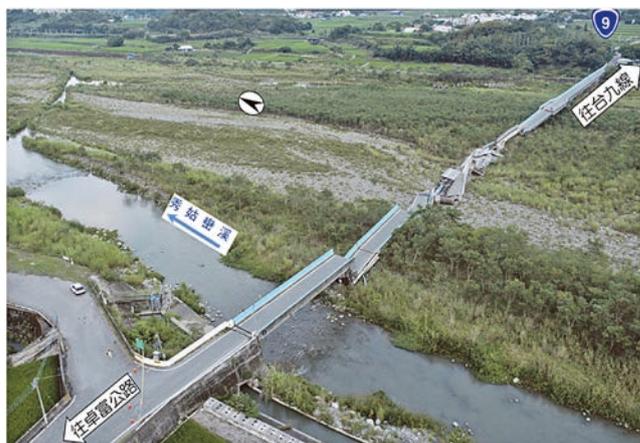
圖 26 崙天大橋空拍照

- P3 ~ P6 橋墩完全傾倒，S3 ~ S7 上構掉落、預力 I 型梁及橋面扭曲破裂。
- S2 上部結構落橋，大梁及橋面從中斷裂。
- 其他之橋梁上部結構亦受地震產生位移。

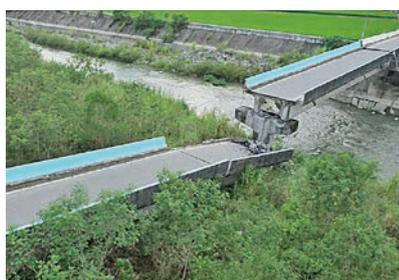
(a) S2 上構位移，造成 S2 上構落橋，大梁及橋面斷裂，受損程度 F

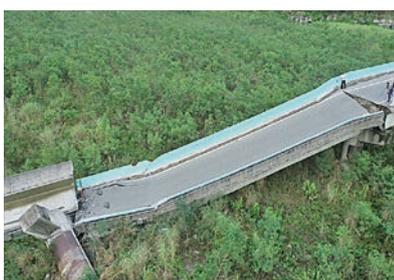
(b) P6 橋墩、S7 上構損壞情形，受損程度 F

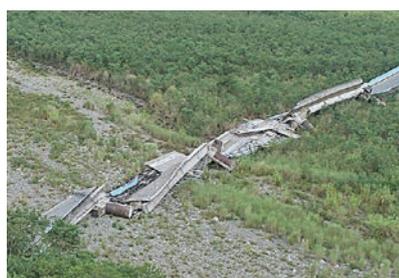
(c) P3 ~ P6 橋墩向下游側（北）傾倒，受損程度 F

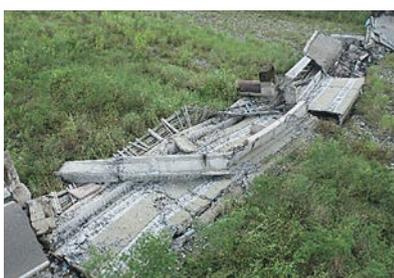
(d) 橋墩傾倒，I 梁及橋面扭曲破裂，受損程度 F

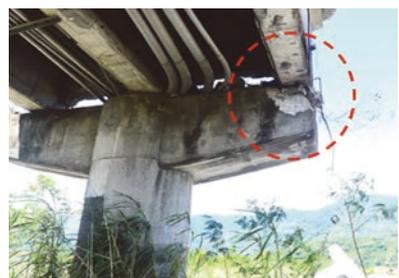
(e) P7 橋墩頂側向止震塊遭大梁碰撞裂損情形，受損程度 B

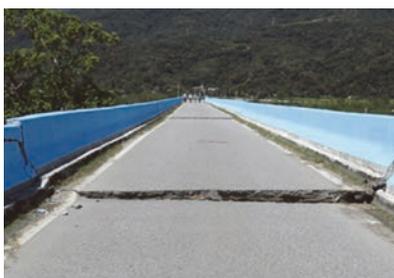
(f) P13 橋墩之上構向東推擠，I 梁滑移至支承墊外，受損程度 B

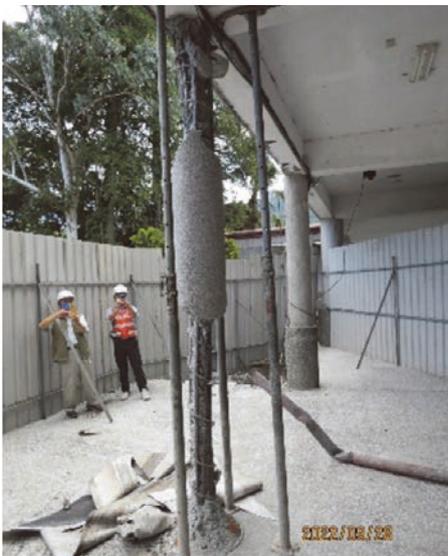
圓柱上下兩端螺旋箍筋保護層混凝土完全剝落損害

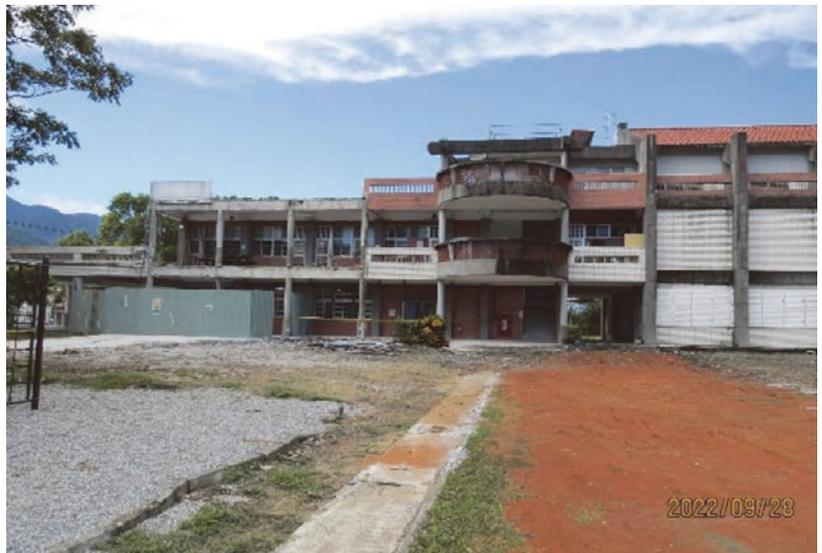
幼兒園教室沒有耐震補強校舍，一樓圓柱受到嚴重震損

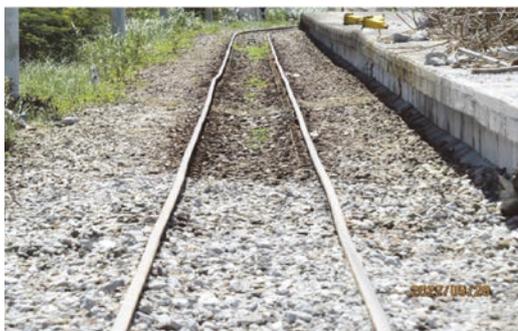
東里車站鐵路軌道錯位，鐵路停駛

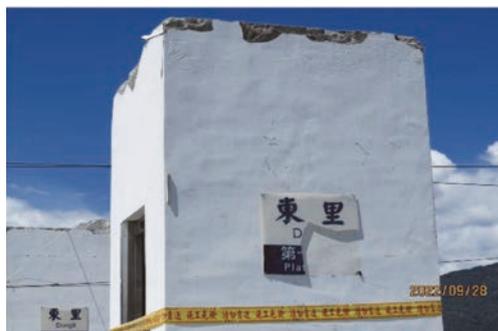
東里車站月台候車雨棚震損，已拆除
