# 花蓮災區建築物及橋梁勘災報告

施忠賢／台南市結構工程技師公會 理事長、施忠賢結構技師事務所 負責人

## 前言

勘災概要

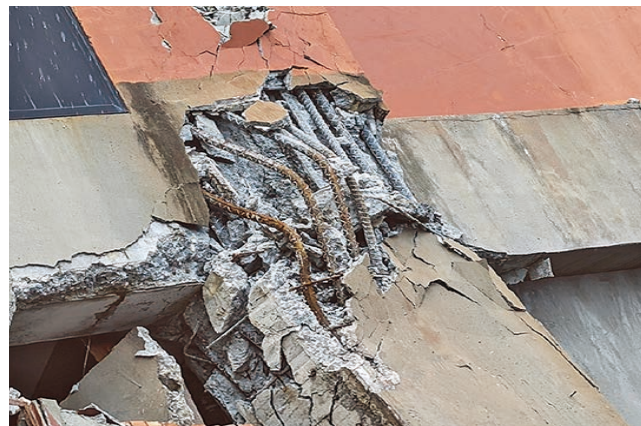
北側 1F 梁柱接頭受剪力破壞後，柱主筋受壓向外挫屈，箍筋有脫開與斷裂現象，也發現主筋彎鉤設置不當，圖 11、圖 12。

圖 12 天王星大樓接頭主筋挫屈、箍筋脫開（北側拍攝）

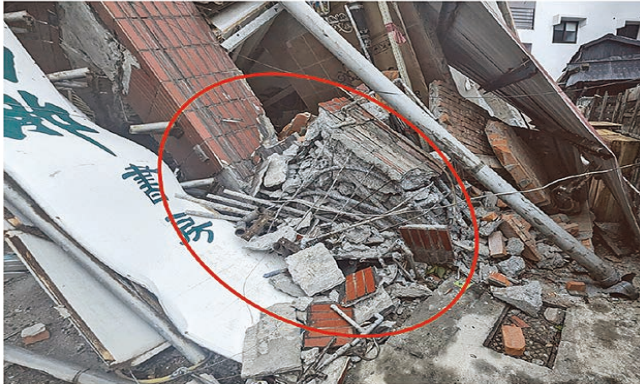
北側 1F 角隅柱底部受剪力破壞（壓力破壞）後，柱主筋嚴重彎折，箍筋也有脫開與斷裂現象，如圖 13、圖 14。

圖 13 天王星大樓柱端部嚴重破壞、主筋彎折（北側拍攝）

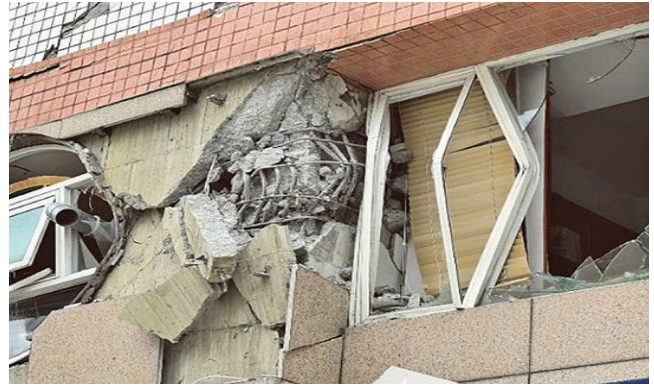
建築物 1F 挑高 + 設置夾層關係形成短柱，短柱體因剪力破壞，柱主筋呈向外挫屈狀態，如圖 17；1F 建物內部柱有柱爆裂主筋呈洋蔥狀（圖 18）、柱體扭轉剪力破壞（圖 19）；1F 夾層圓洞造型頂梁，於梁斷面最小處發生剪力破壞（圖 20）；如圖 21 所示之 1F 騎樓轉角柱，其損壞狀況明顯較其他柱嚴重，幾乎已失去支撐能力，可能轉角處受最大軸力及近斷層垂直地震力較大有關，值得後續再深入研究探討。圖 22 所示之夾層圓洞開口旁之夾層柱、梁及牆體有明顯受地震剪力破壞之嚴重斜向裂縫。另柱混凝土破壞後，上部結構下陷嚴重，以致鋼筋受到嚴重擠壓（圖 23），由於夾層柱破壞，無法支撐上部重量，引致建築物向北傾斜（現況目測研判）。除外周圍結構破壞，內部梯間牆亦發現嚴重之震損（圖 24）。

圖 17 統帥花蓮大樓短柱剪力破壞、主筋挫屈

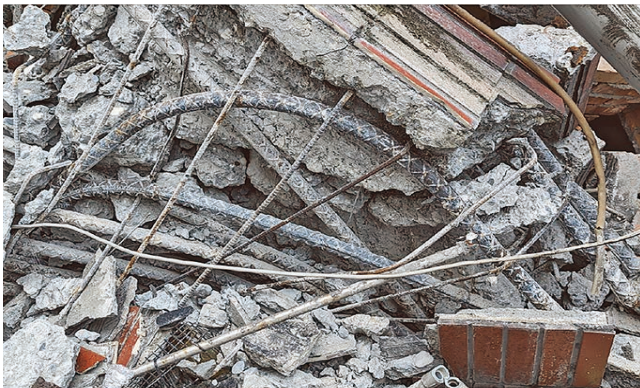
圖 14 天王星大樓柱主筋彎折、箍筋脫開（北側拍攝）

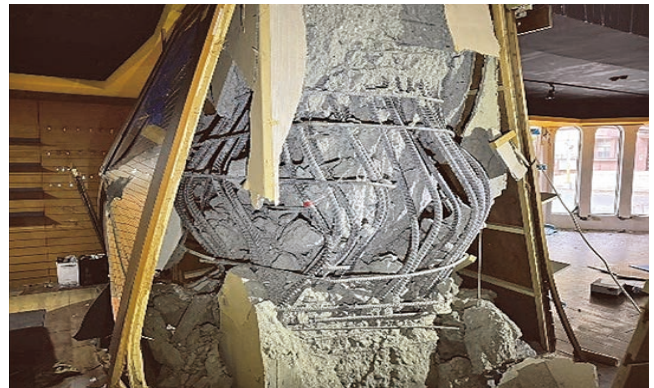
圖 18 統帥花蓮大樓柱爆裂主筋挫屈呈洋蔥狀

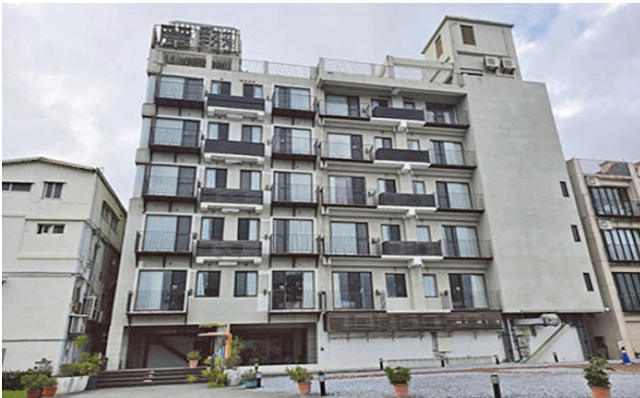
反觀同一街道之建物，無重大損傷，其為地上 6 層飯店且一樓牆量少也具底層挑高特性，因該建物於底層已完成挫屈束制支撐（buckling-restrained brace, BRB「取得國家地震工程研究中心 - 槽接式挫屈束制支撐專利」）補強，形成鮮明對比，如圖 15、圖 16。

圖 15 鄰天王星大樓東南側已補強建物

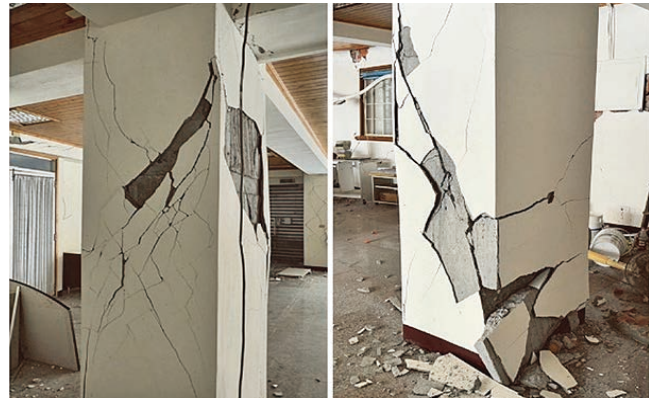
圖 19 統帥花蓮大樓柱體扭轉剪力破壞

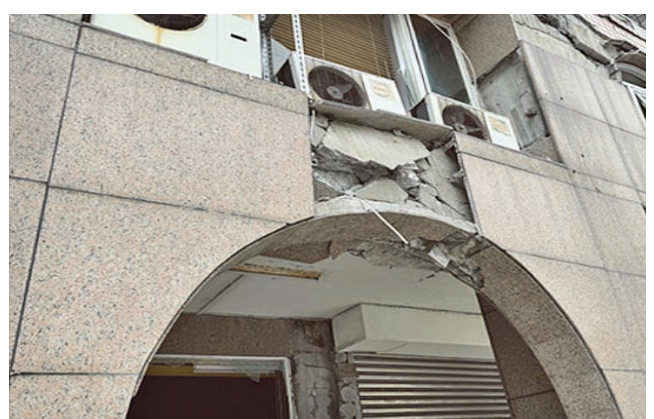
圖 20 統帥花蓮大樓梁斷面最小處剪力破壞

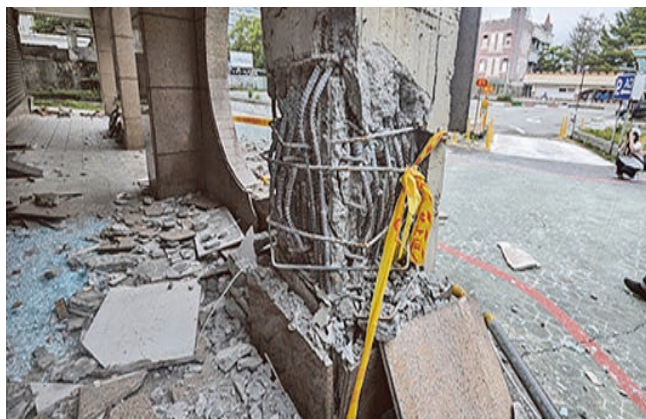
圖 21 統帥花蓮大樓轉角柱損壞嚴重

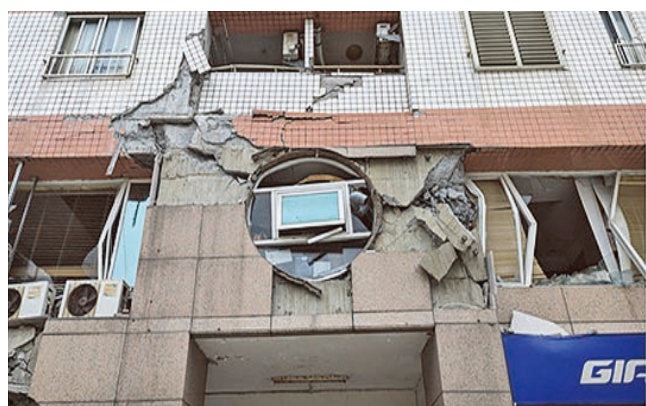
圖 22 統帥花蓮大樓夾層柱破壞

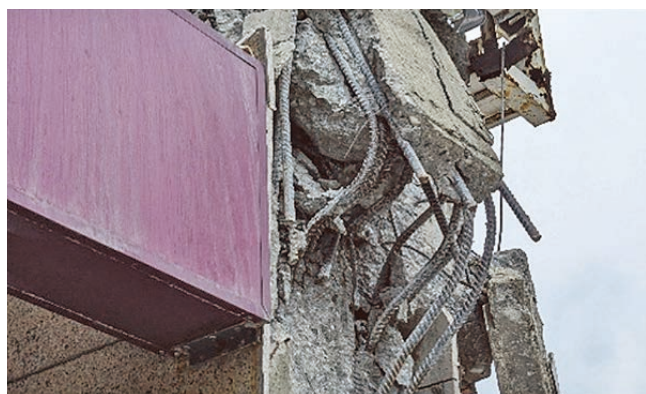
圖 23 統帥花蓮大樓損壞嚴重

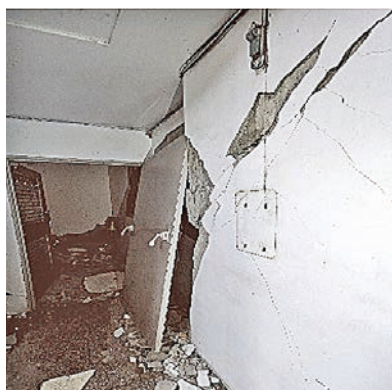
圖 24 統帥花蓮大樓梯間牆破壞

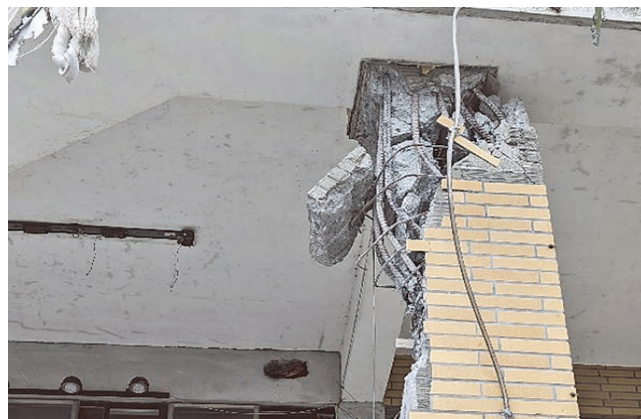
圖 25 北濱街 6 號民宅柱端部受撓剪破壞後，主筋受壓挫屈、箍筋脫開

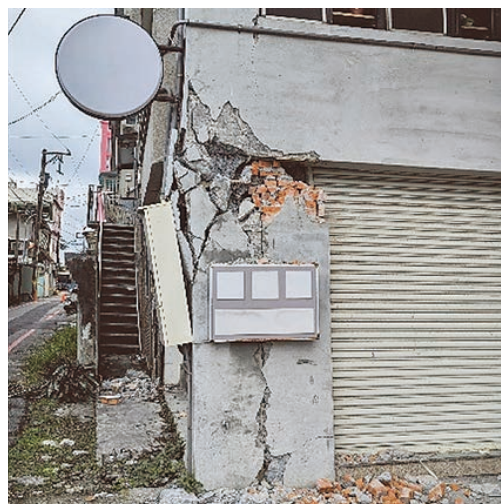
圖 26 北濱街 6 號民宅夾層柱剪力破壞

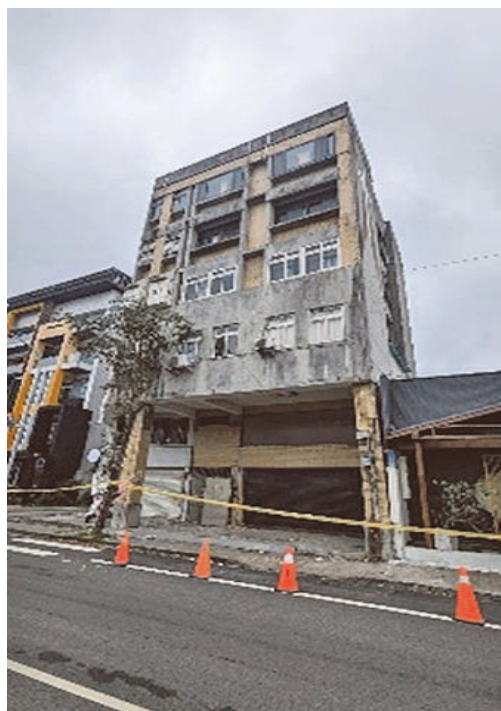
圖 27 北濱街 6 號民宅外觀已傾斜

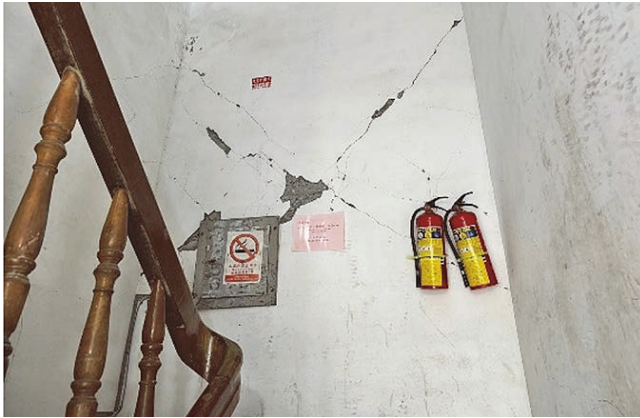
圖 28 北濱街 6 號梯間牆剪力破壞

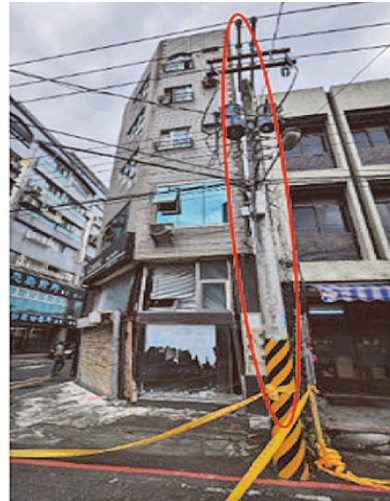
圖 33 博愛街 52 號民宅外觀已向北傾斜

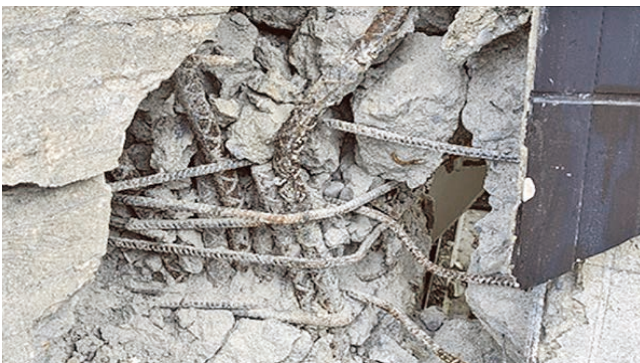
圖 32 吉安麥當勞柱核心混凝土碎裂

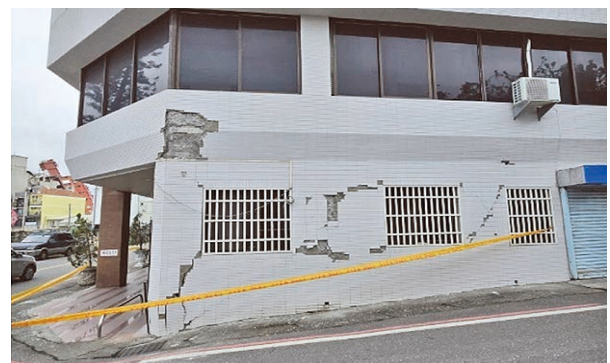
底層牆面開口斜向裂縫，牆面破壞方向為東北 - 西南方向，如圖 36。

圖 36 更生日報底層牆面窗斜向裂縫

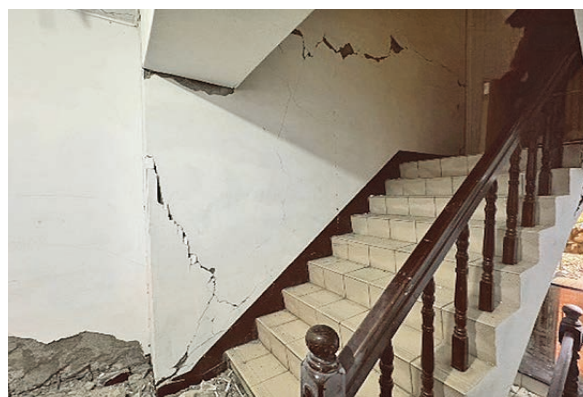
圖 42 鏡邑京華梯間牆斜向裂縫、樓梯版周圍裂縫

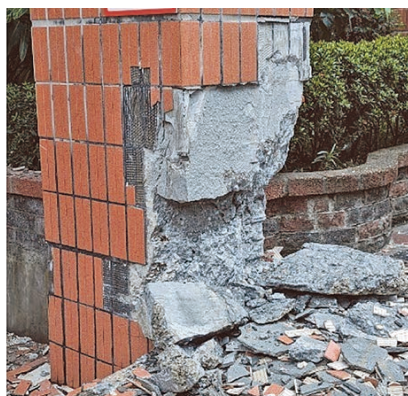
圖 39 鏡邑京華柱損壞（保護層過厚之虞）

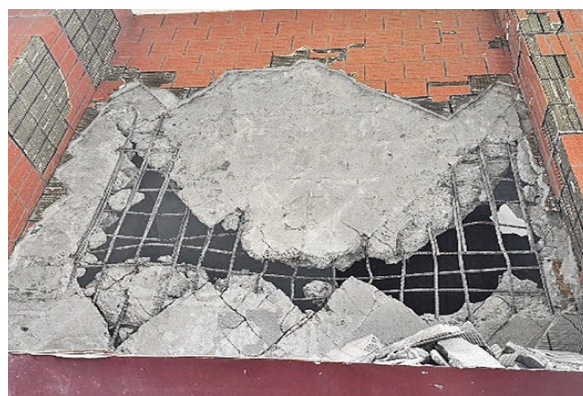
圖 43 鏡邑京華梯間牆 X 型裂縫 / 剝落

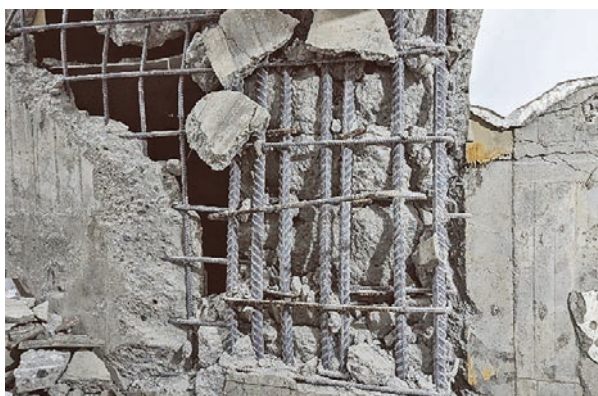
圖 40 鏡邑京華柱核心混凝土碎裂、主筋變形

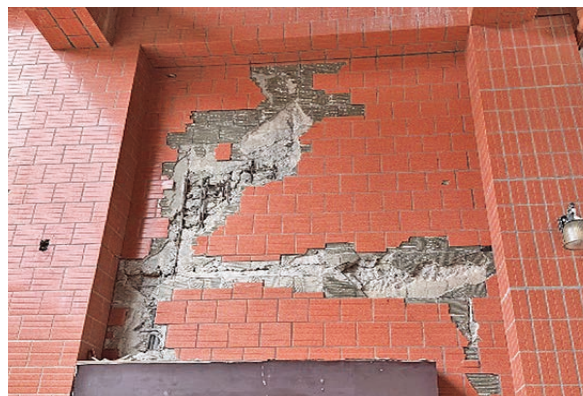
圖 44 鏡邑京華梯間牆 X 型 + 水平裂縫

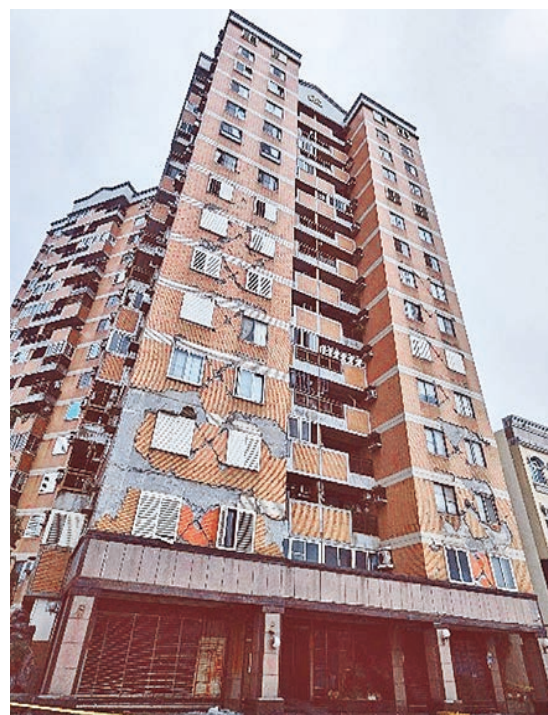
山海觀大樓外牆窗間牆斜角裂縫，建物西南側損害高度達 9F、北側外牆受損至 9F、東南入口側外牆受損至 8F、東側入口外牆受損至 6F，除了剪力破壞該構件，同時也受到扭轉之剪力，也因牆體破壞消散部分地震力，進而保護構架梁柱系統只受低度損傷。

圖 45 山海觀大樓西南側外牆受損至 9F

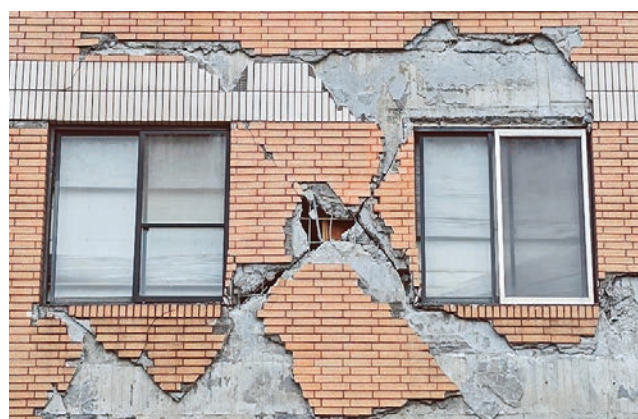
圖 46 山海觀大樓西南側窗間牆 X 型裂縫

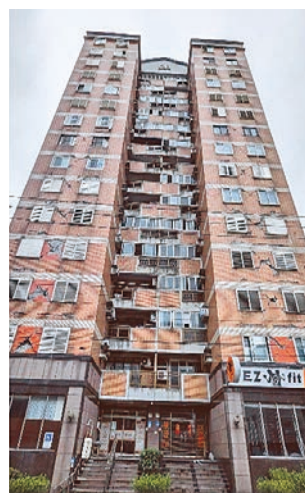
圖 47 山海觀大樓北側外牆受損至 9F

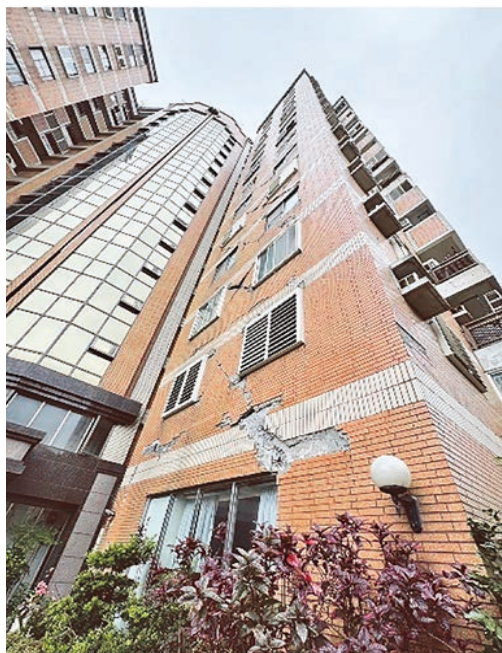
圖 49 山海觀大樓東側入口外牆受損至 6F

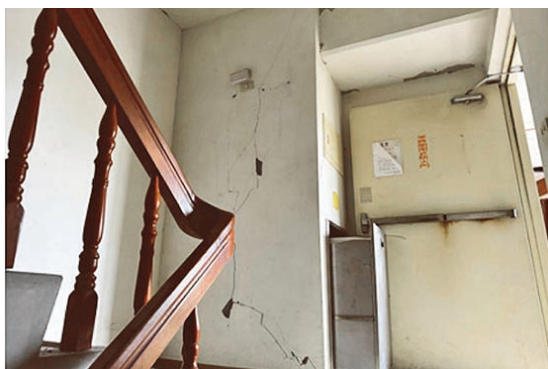
圖 50 山海觀大樓梯間牆剪力裂縫

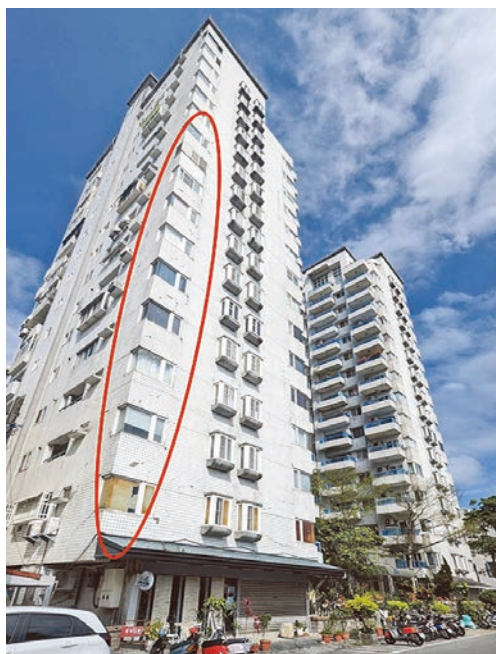
蓮花大樓外牆窗間牆斜角裂縫，於建物東側窗間牆與西南側女兒牆損害最大高度有達 15F，而西側窗台牆損害高度達 11F，研判除了剪力破壞該構件，同時也因平面不規則特性與地震力交互作用使外牆構件受到扭轉之剪力，詳圖 51 至圖 55。

圖 51 蓮花大樓窗台牆斜向裂縫達 11F (西側)

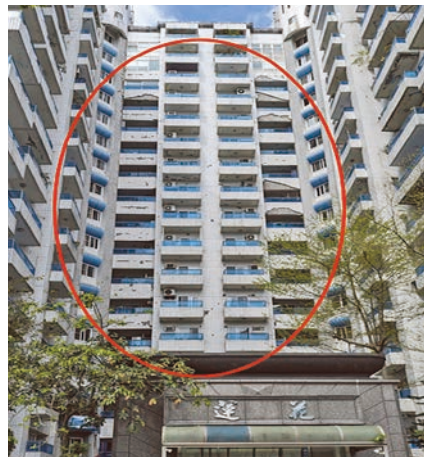
圖 52 蓮花大樓女兒牆水平+斜向裂縫達 15F (西南側)

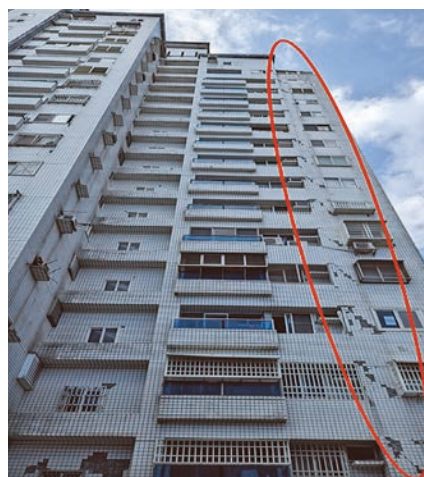
圖 53 蓮花大樓窗間牆斜向裂縫達 15F (東側)

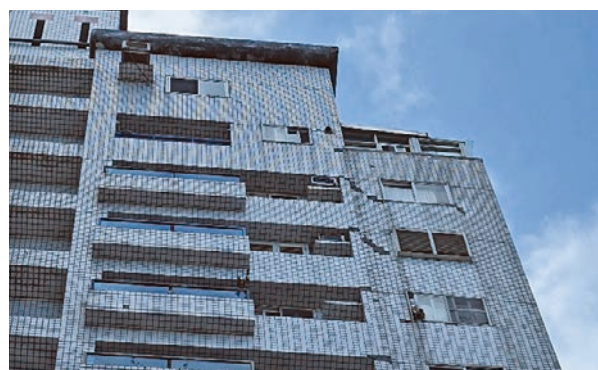
圖 54 蓮花大樓窗間牆斜向裂縫 15F 近照 (東側)

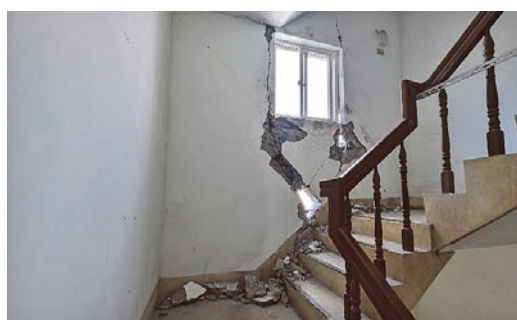
圖 55 蓮花大樓梯間牆 X 型裂縫 (建物內部拍攝)

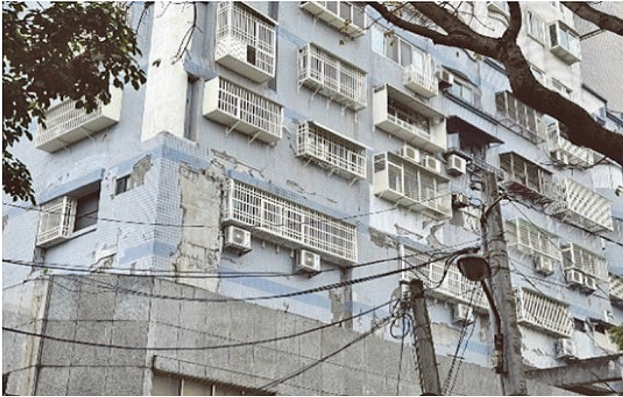
華爾街大樓具外牆 X 型裂縫、RC 牆體水平裂縫，損害之牆面為西北－東南向（南北分量較大）也為該建物之長軸方向（圖 56、圖 57），其損害與此次較大之地表加速度方向（南北向）吻合；如圖 58 及圖 59 所示，為北側外圍柱底端部之損害。華爾街大樓 1、2F 做為市場使用，如圖 60 所示，其 3F 以上退縮，3F 又是開放空間，所以 3F 為軟弱層，導致 3F RC 牆損壞特別嚴重（圖 61 及圖 62），是比較特殊的案例。另外，如圖 63 所示，華爾街大樓 3F 圓柱保護層厚度不足、箍筋間距過大且未箍於主筋外側，也會導致柱底損壞較嚴重。

圖 56 華爾街大樓東北側外觀（損害牆體呈南北向）

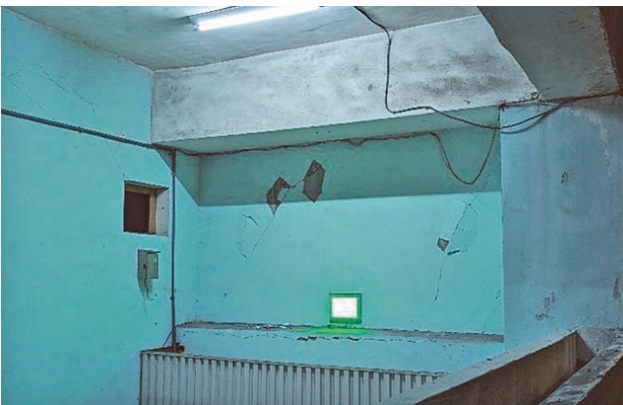
圖 57 華爾街大樓 RC 牆體水平裂縫（南北向）

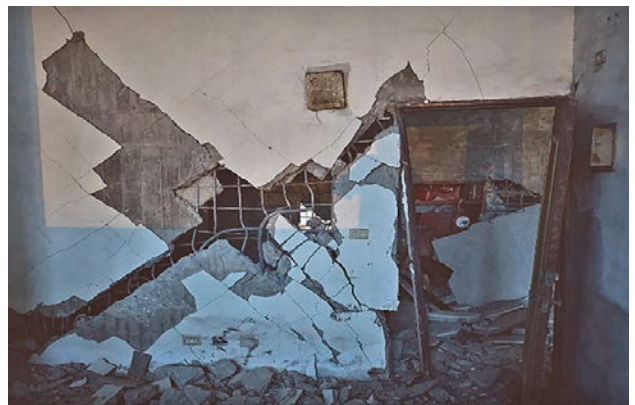
圖 61 華爾街大樓 3F RC 牆損壞嚴重

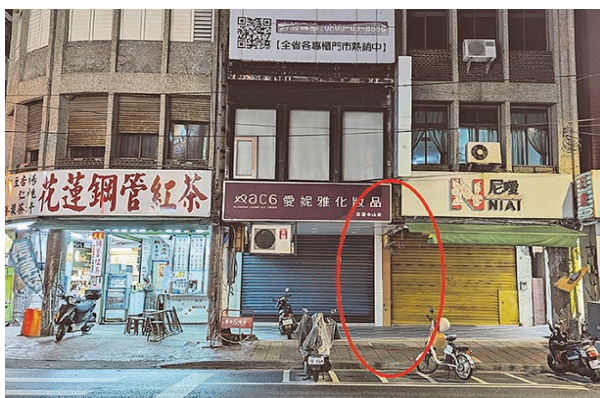
騎樓店面因開闢店鋪考量減少柱量，地震發生使少部分柱承載建物重量，使底層柱構件損壞情形顯著。

圖 64 鋼管紅茶店騎樓少量柱

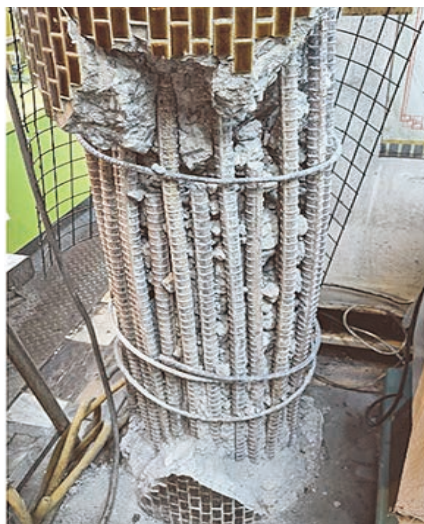
詳如圖 64 至圖 67 所示，圓柱主筋於柱底端部搭接，因鋼筋密集間距不足，混凝土無法有效發揮其對鋼筋之握裹，地震過程在受較大彎矩作用時，表面混凝土保護層開裂甚至剝落，進而導致柱底端部核心混凝土被壓碎破壞。另外圓柱箍筋端部未施作彎鉤，搭接長度太短亦無銲接，間距又大於 30 cm，箍筋不但抗剪強度不佳且無法提供對柱核心混凝土之圍束能力。

圖 65 鋼管紅茶店柱端部核心混凝土破壞（柱底端部搭接）

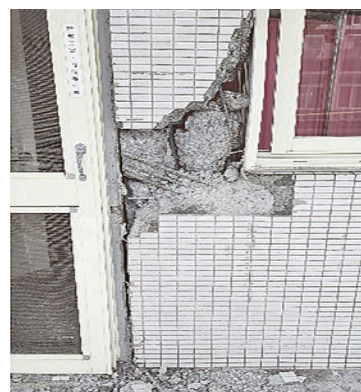
底層窗台牆造成短柱效應，底層柱發生剪力破壞、外觀呈 X 型裂縫，柱箍筋有脫開與彎鉤角度不足，其間距約為 20 至 25 cm，圍束能力欠佳，使柱主筋有受壓挫屈之現象，如圖 68 至圖 70。

圖 68 花蓮女中窗台牆短柱破壞

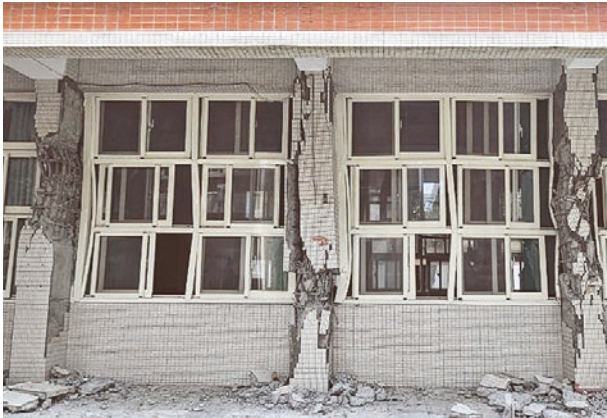
圖 69 花蓮女中窗台牆短柱破壞

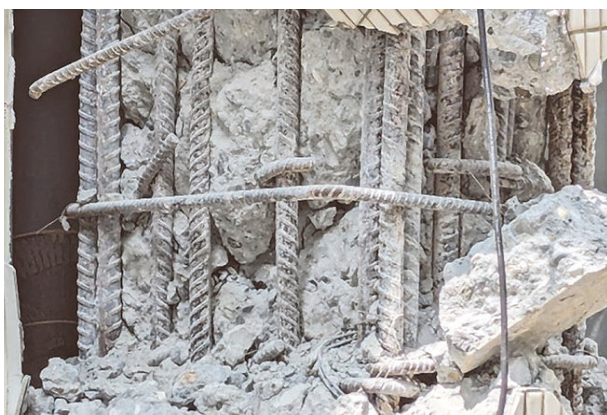
圖 70 花蓮女中柱箍筋脫開、彎鉤角度不足

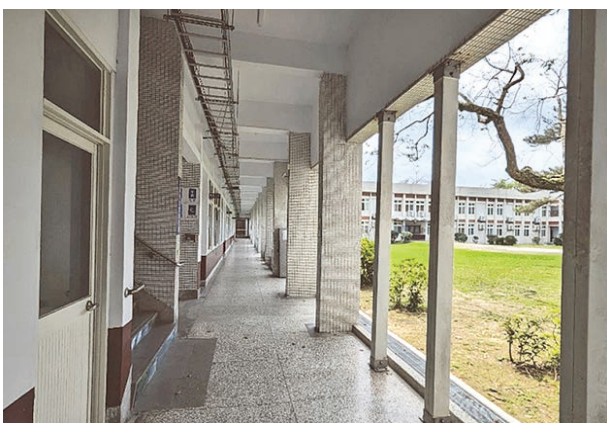
花蓮女中大部分校舍已完成校舍耐震補強，如圖 71 可見已完成補強之建物並無顯著損傷（翼牆補強），此類跡象在花蓮女中形成強烈對比。

圖 71 花蓮女中已補強之校舍

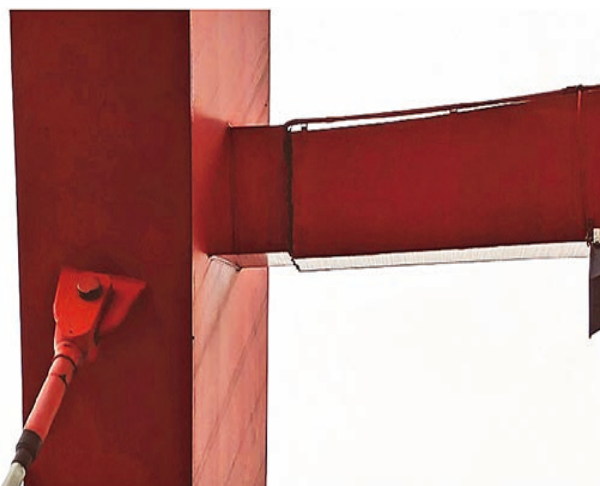
經現地調查於橋梁西南側之梁體鉚道斷裂，已呈見光狀態與明顯梁端接合處錯位，如圖 76、圖 77。

圖 76 美崙溪橋西南側梁構件鉚道斷裂（錯位）

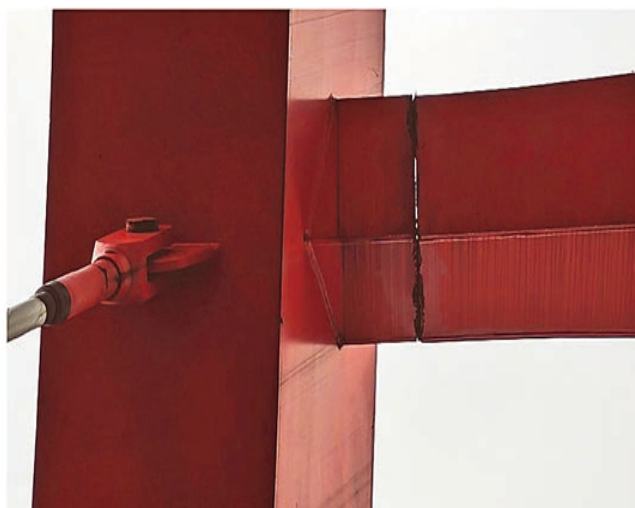
圖 77 美崙溪橋西南側梁構件鉚道斷裂（見光）

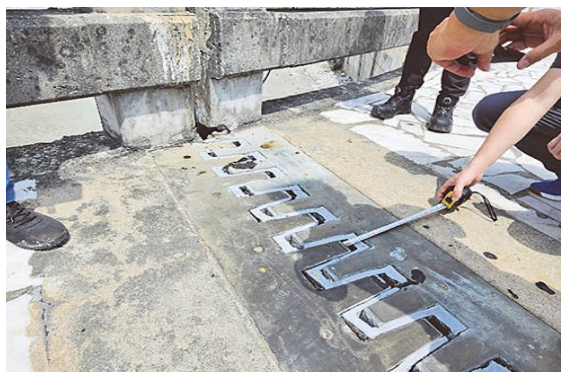
經現地伸縮縫調查與目視檢查無明顯損害，如圖 78、圖 79。此座橋梁之管理單位已在伸縮縫處安裝位移計 6 處、橋面板正中央安裝傾斜計 4 處，另於兩端加裝蜂鳴器、燈光警示器及 LED 告示牌。本次地震發生後，發揮告警通知之功效。

圖 78 花蓮大橋伸縮縫調查

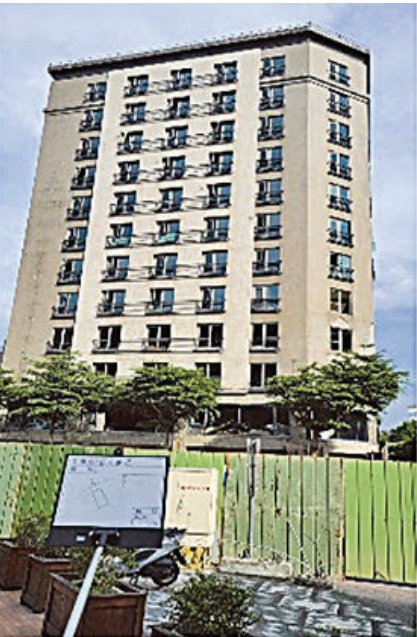
在花蓮市區已被 0403 主震震損的藍天麗池飯店 (圖 83)，當時於 1F 北側以鋼構做緊急支撐 (圖 84)，在 0423 震後向南傾斜，第二次現勘發現其柱體與牆體剪力裂縫損害嚴重 (圖 85、圖 86)；富凱大飯店 (圖 87、圖 88) 於 0423 震後發生向南傾斜倒塌。吉安鄉自強路一間廢棄工廠發生倒塌 (圖 89、圖 90)，以上三者皆於 0403 主震後無張貼紅黃單，為 0423 震後新列紅單。而菁華橋於 0403 主震後因橋端錯位封橋，橋身外觀結構狀態雖尚無損壞，但其北側橋端嚴重錯位且支承錯動脫落，經現場量測錯動量東西向約 86cm、南北向約 18 cm、垂直向約 19 cm (圖 91 至圖 94)。

圖 83 0423 藍天麗池飯店東北側外觀

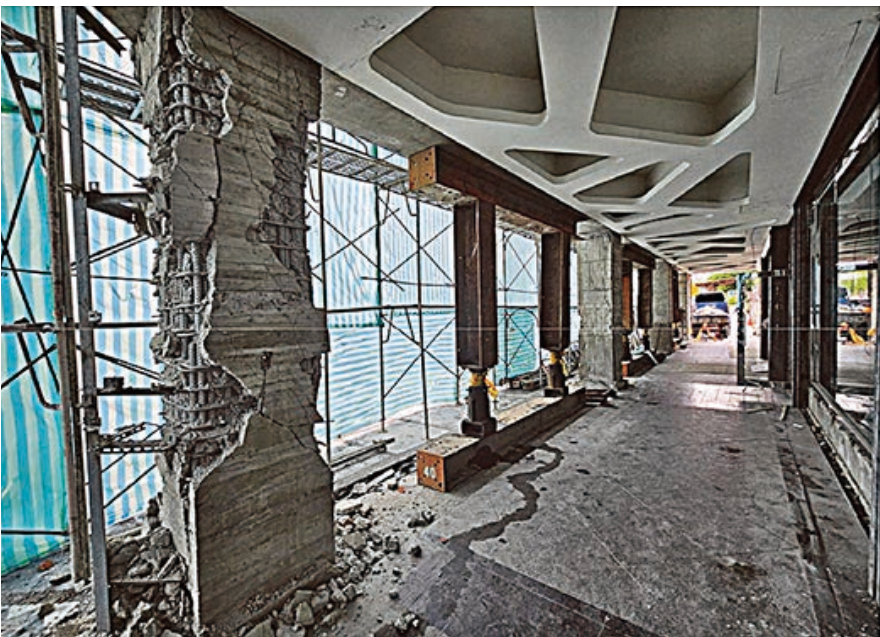
圖 84 0423 藍天麗池北側鋼構支撐

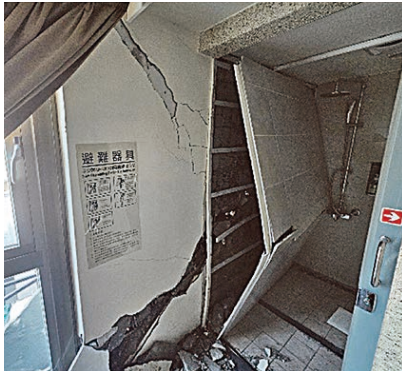
圖 86 0423 藍天麗池飯店牆體剪力破壞

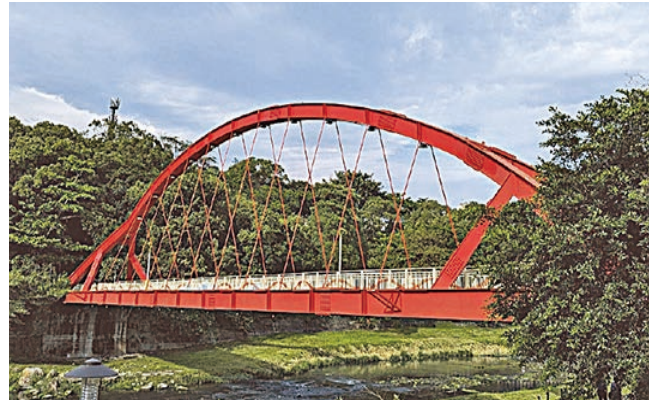
圖 91 菁華橋西側外觀

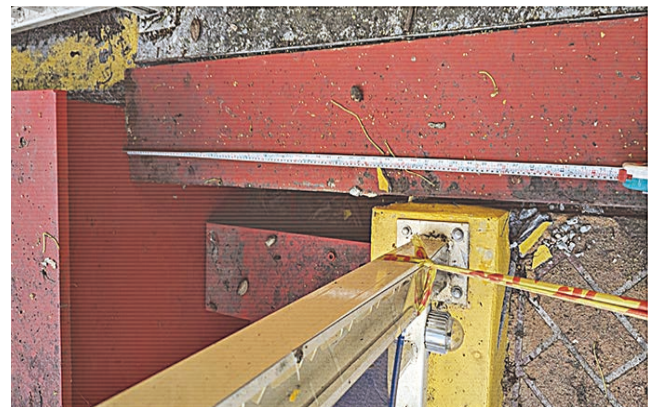
圖 93 菁華橋北側橋端東西向錯位約 86 cm

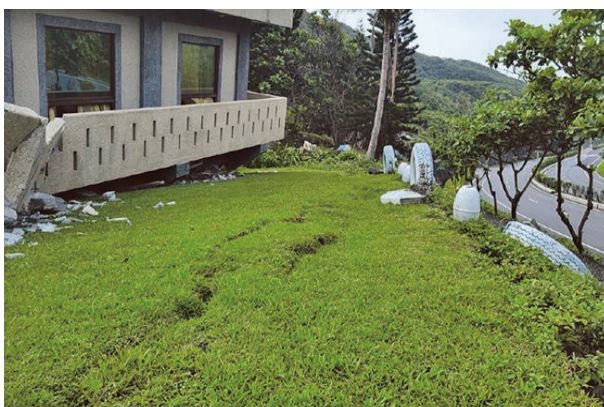
壽豐鄉鹽寮村曙光假期也傳出 1F 崩塌向東南傾倒之嚴重震損 (圖 95)，鄰近地表出現明顯裂縫 (圖 96)；東山安樂園 (圖 97) 1F 柱頂剪力破壞且主筋嚴重彎折 (圖 98)，其鄰近柏油路面亦出現約 3cm 之裂縫 (圖 99、圖 100)。其中曙光假期於 0403 震後已張貼紅單，東山安樂園為 0423 震後新列紅單，兩者鄰近地表皆出現明顯裂縫，其裂縫方向與嶺頂斷層一致。

圖 96 0423 曙光假期鄰近地表裂縫

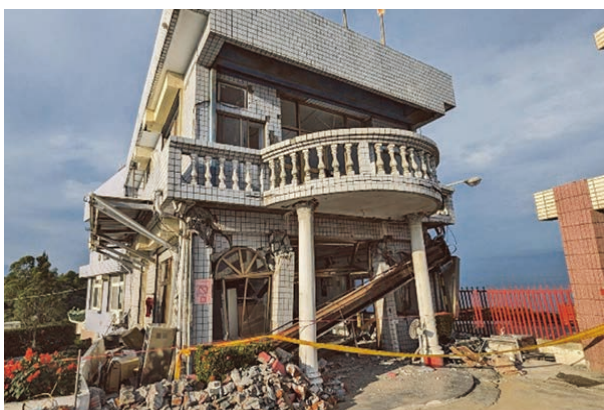
圖 97 0423 東山安樂園震損建物外觀

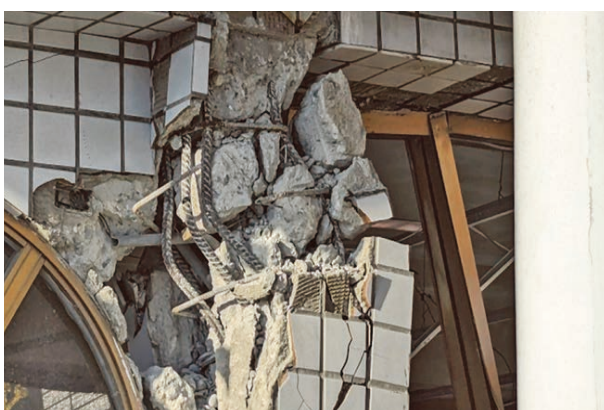
圖 98 0423 東山安樂園柱頂剪力破壞、主筋嚴重彎折

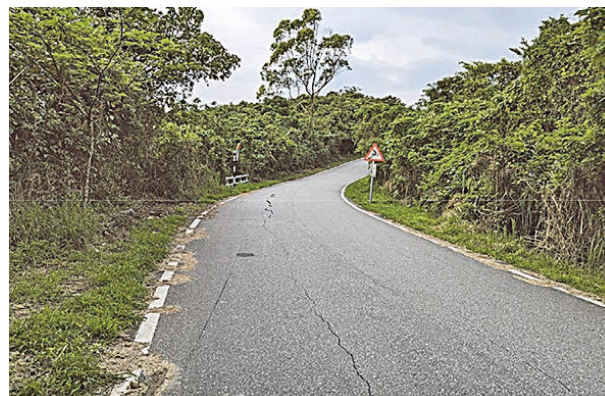
圖 99 0423 東山安樂園鄰近柏油路面裂縫

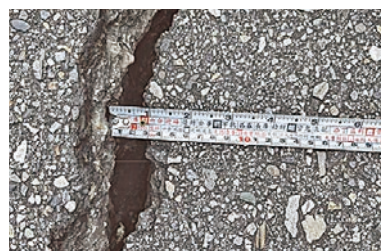
圖 100 東山安樂園鄰近柏油路面裂縫約 3 cm

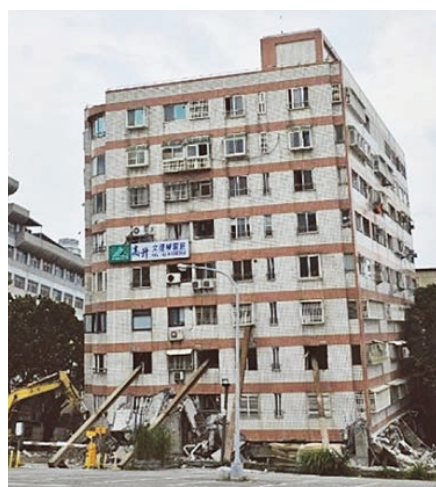
0403 震後花蓮統帥大樓已受損嚴重，包括夾層短柱體剪力破壞、柱體爆裂與柱扭轉剪力破壞，造成夾層柱無法支撐上部重量，使建築物向北傾斜。0423 震後花蓮統帥大樓之夾層梁柱系統嚴重損壞已無法抵抗地震力，最終壓碎底層，向西北向傾倒 (北向分量多) 被震垮，傾倒方向與前次主震受損轉角騎樓柱及此次較大之地表加速度方向 (南北向) 吻合。震後已在建物西北側支撐型鋼，防止再傾倒 (圖 101、圖 102)。如圖 103 至圖 106 所示，花蓮統帥大樓前一次地震在夾層柱頂端與

圖 101 0423 統帥花蓮西北側震後外觀 (攝影：林家宏)

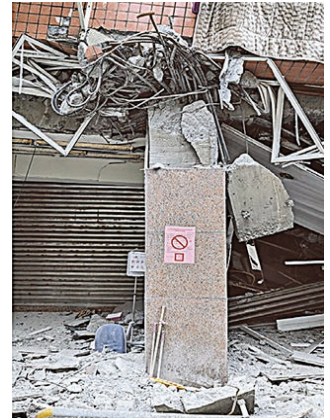
底端已發生嚴重破壞，再經本次連續兩大餘震使其完全破壞。除 1F 轉角騎樓柱嚴重損害，部分柱梁主筋彎折嚴重，甚至構件被折斷，其梁柱接頭也與相連接之結構體斷開 (圖 107 至圖 109)。

圖 109 統帥花蓮大樓 1F 騎樓柱嚴重破壞

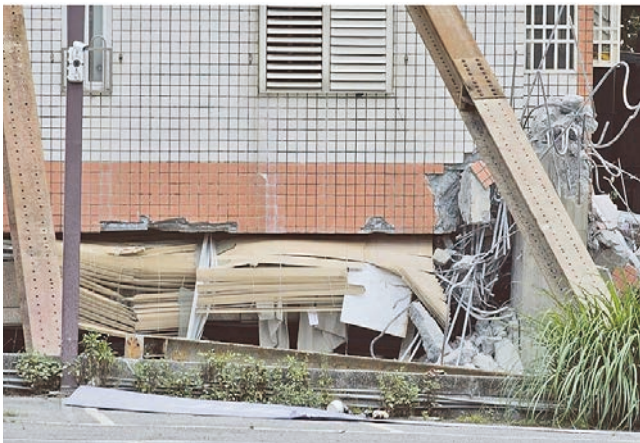
圖 105 0423 統帥花蓮大樓夾層粉碎 (攝影：林家宏)

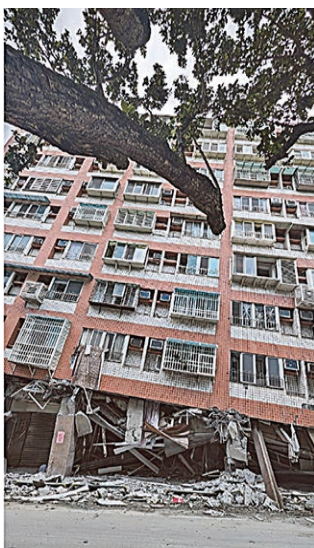
圖 106 統帥花蓮大樓 1F 騎樓柱嚴重破壞

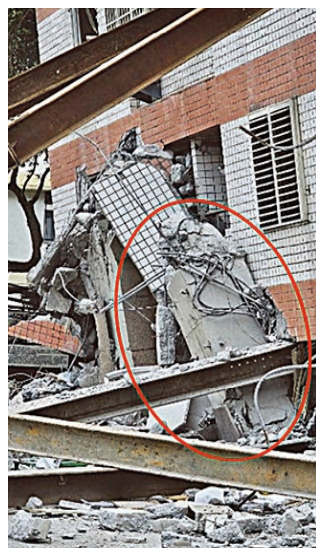
圖 107 0423 統帥花蓮大樓 1F 騎樓柱嚴重破壞 (攝影：林家宏)
