## 中橫便道受阻 公路保全捨身護行

### 花蓮地震 第一線工程人員報導

## 挺過強震 水利人員全面動員 確保設施安全無虞

## 桃園機場 緊急應變及復原

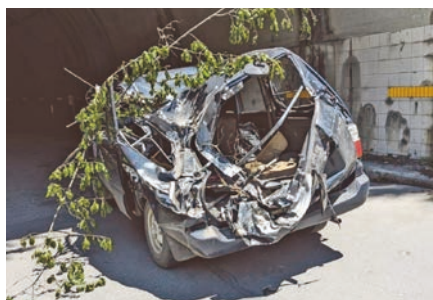
戒護通行保全車輛遭落石嚴重擊毀

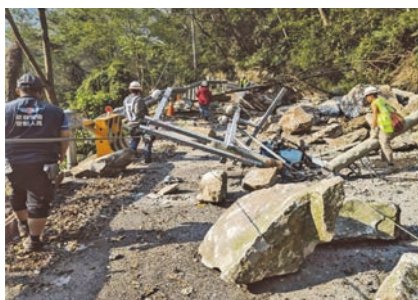
落石堆中幾乎寸步難行

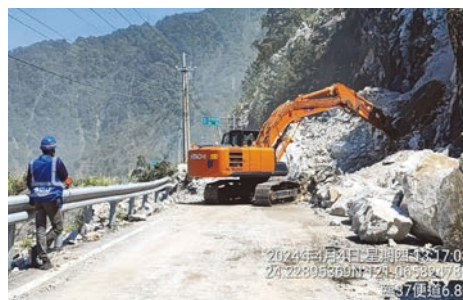
餘震不斷落石連連監看清坍以利儘速搶通

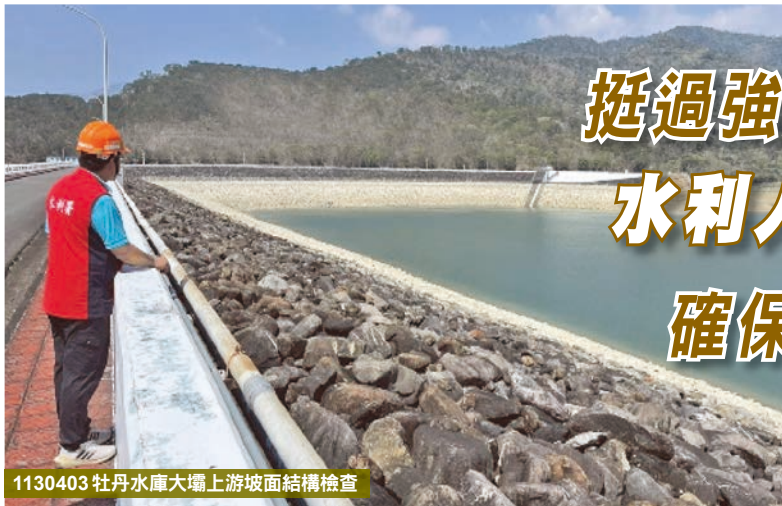
1130403 牡丹水庫大壩上游坡面結構檢查

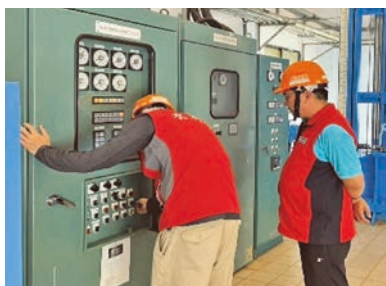
1130403 牡丹水庫閘閘室設備檢查

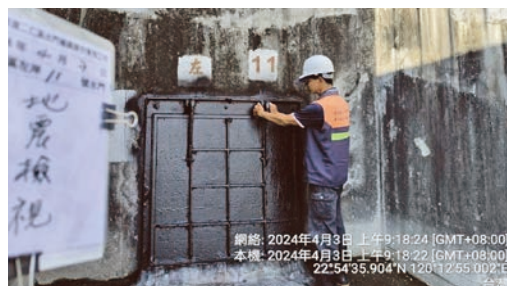
1130403 二仁溪水門檢查

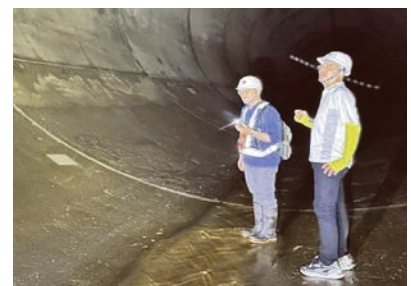
1130403 員山子分洪道檢查

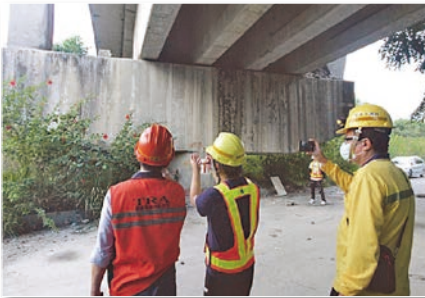
2022 年 918 地震造成臺鐵新秀姑巒溪橋  
主梁錯位損壞

臺鐵新秀姑巒溪橋全長 580 公尺，共計 15 跨，第 1 跨至第 13 跨主梁 4 支 I 型預力梁，每跨自重約 600 ~ 650 噸，第 14 跨主梁 5 支，自重約 1,200 噸，第 15 跨主梁 7 支，自重約 1,500 噸。2022 年新秀姑巒溪橋遭逢 918 地震，將全橋 15 跨主梁由支承座震落至帽梁，並將所有混凝土止震塊衝擊破碎。臺鐵公司考量若以傳統吊裝工法回復主梁定位，修復時間恐超過 6 個月以上，經翻閱各式橋梁工法案例，提出「頂昇橫移復位工法」施工構想，經負責設計、監造的中興工程顧問股份有限公司檢核後，確認方案可行，便開啟後續緊急搶修工作。

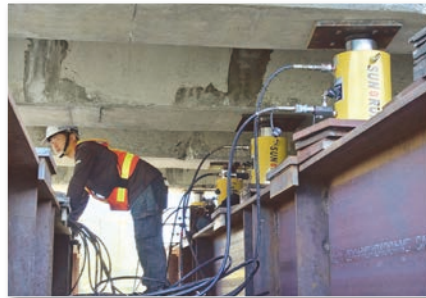
新秀姑巒溪橋緊急搶修頂升、橫移油壓千斤頂佈設

「橋梁頂升橫移工法」的原理是應用油壓千斤頂將橋梁頂昇後橫移，至回復至原設計位置後落座；作業方式是在每一根主梁下方安裝 1 具推力 150t 以上之油壓千斤頂，同時頂昇至 30 ~ 35 公分預定高度後，安裝橫移鋼梁與滑動裝置並清除帽梁上碎石、雜物及修復支承混凝土座與更換橡膠支承墊，待一切就緒後，由主梁外側之油壓千斤頂（出力 300t 及 400t）進行推移。

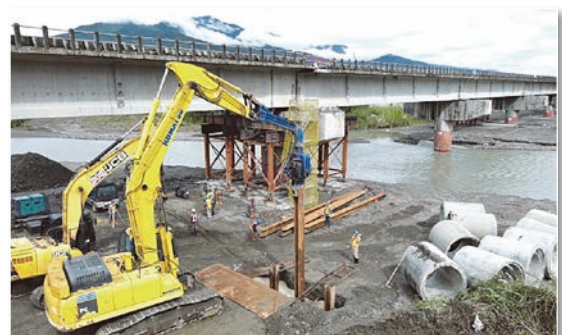
施工便道搶修復原

臺鐵新秀姑巒溪橋搶修期間，在第一次橫移時，發生化學螺栓剪斷，導致橫移失敗，團隊經檢討後，以增加塗油不鏽鋼板降低摩擦係數並連結固定橫移鋼梁，分散作用力等方式，證明能有效推移主梁，此後各跨皆能如期順利復位。另外，還經歷 10 月 10 日鋒面、10 月 16 日尼莎颱風及 10 月 31 日奈格颱風的 3 場大雨，導致溪水水位上漲，沖毀施工便道與部分重型支撐鋼架，搶修團隊緊急增加人力、機具動員數量改變河道與復原便道，終能按規畫期繼續搶修，不致延宕或暫緩。作業推進順序作業。
