0403 地震 花蓮港區勘災 紀實

盧之偉* / 國立臺灣科技大學營建工程系 教授

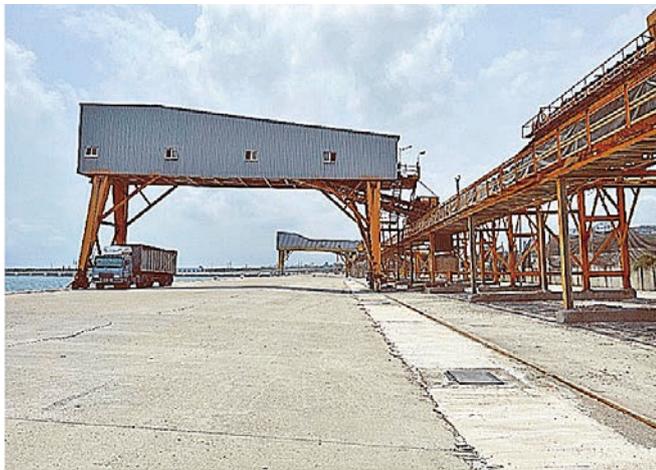
19 至 22 號碼頭屬於消波沉箱式碼頭，其前緣具有消坡室構造；由於 19 號碼頭為木料及雜貨碼頭，20 至 21 號碼頭為砂石碼頭，因此於營運用場地設有裝船機以及輸送帶等機具。此次地震發生時，碼頭發生局部位移錯位，且沿碼頭背填部位，即碼頭通道部分之鋪面有裂損，如圖 14 所示；營運用場地上之裝船機則有損壞和軌道錯位情事發生，係因裝船機軌道一端設置於碼頭沉箱區，另一端則設置於背填區。造成碼頭背

(a) 裝船機略有傾斜 (點位 L1)

填部位差異沉陷之原因，初步判斷為回填材料在地震力作用下震陷，可能原因為海水之漲退潮，使其回填材料浸潤於水中，受震後進而產生土壤液化現象。

1. 花蓮港區自 0403 花蓮地震之後, 整體抬升約 0.5 m, 碼頭區因震陷而損壞, 最大差異沉陷約有 0.8 m, 對比 2018 年 0206 花蓮地震, 兩場地震的 PGA 強度相近, 受地震延時長短之影響, 此次相對長延時之地震事件肇生較大的災害影響; 並且由花蓮港區受震災害歷史點位的收集, 其發生土壤液化的區域與災害形式相似。
2. 花蓮港區的損壞包含: 碼頭道路差異沉陷、鋪面開裂、碼頭位移以及裝船機損壞等災害, 皆與地震引致土壤液化的發生有密切關聯; 因此, 對於重要港口, 建議在碼頭後線砂礫石回填區域施工時, 應確實進行滾壓夯實或進行相關地盤改良,

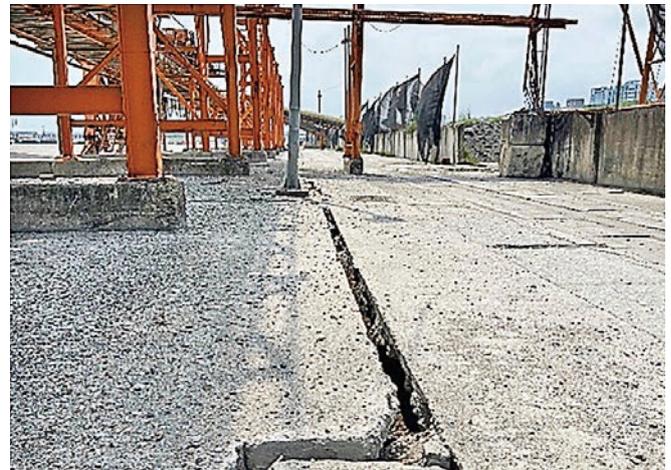
(a) 輸送帶旁鋪面下陷約 0.2 m (點位 L2)

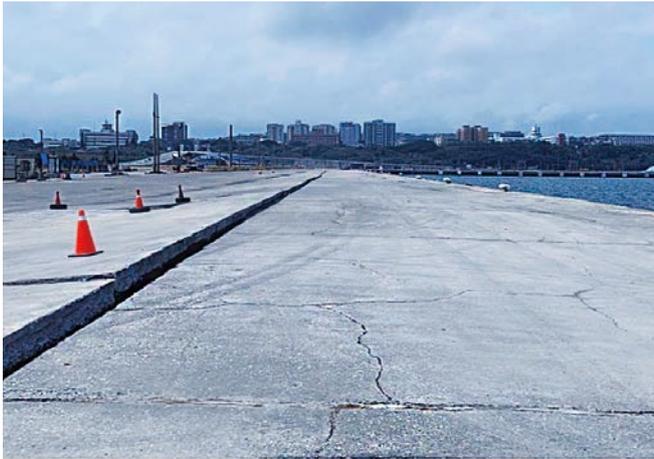
23 與 24 號碼頭為消波沉箱式碼頭，本次地震造成碼頭後線背填區約 30 m 範圍內，整體下陷約 0.50 至 0.80 m，並且造成沉箱結構與後線回填層交界開裂；位於碼頭通道處開裂，並有噴出回填層之砂礫，包含細粒

料土壤以及部分顆粒較大砂礫；碼頭通道及營運場地有大規模沉陷與局部高差，差異沉陷達到 0.80 m，如圖 15 所示；於 24 號碼頭後方則有地下水箱上浮，其上浮量值約為 0.17 m，現場調查如圖 16 所示，於圖 16(a) 當中右側地面管線已明顯地錯位。

(a) 碼頭差異沉陷 (點位 L3)

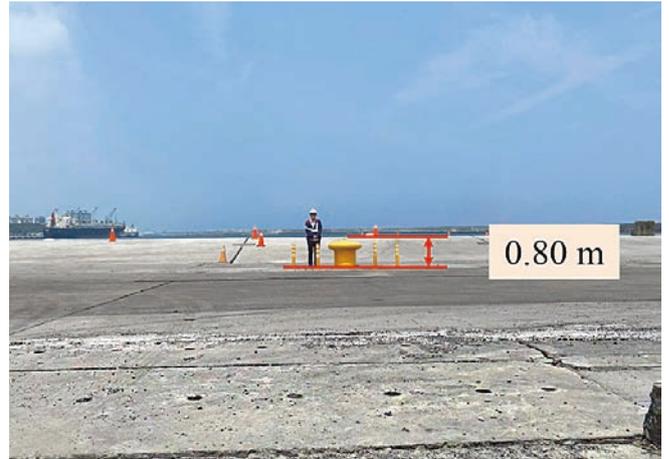
(b) 後線後方鋪面沉陷約 0.8 m (點位 L4)

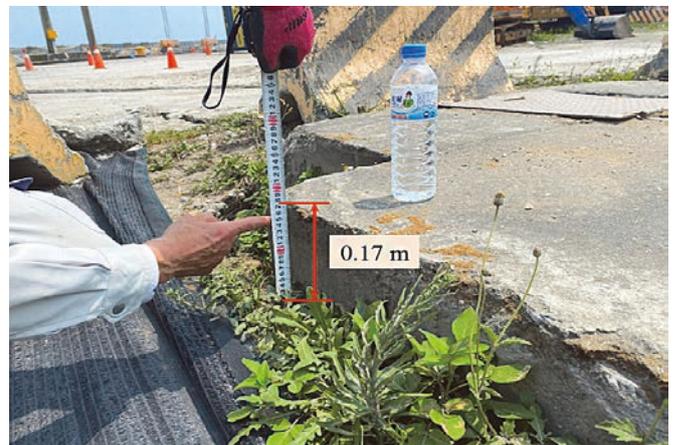
(b) 上浮量量測 (點位 L5)

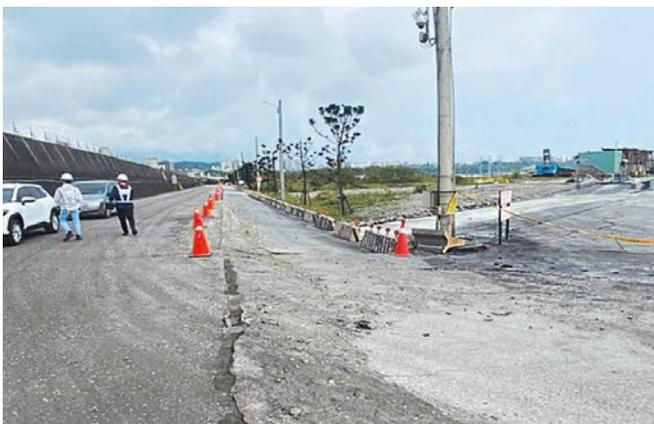
剛性鋪面，於 0206 花蓮地震僅發生路面局部下陷，係因柔性鋪面則因基礎土壤液化而淘空；此次地震事件則紀錄到災害包含：道路剛性面板隆起、柔性鋪面下陷、排水溝損壞、沿道路側有液化噴砂，其受損長度約 250

(a) 西防波堤道路鋪面下陷 (點位 L6)

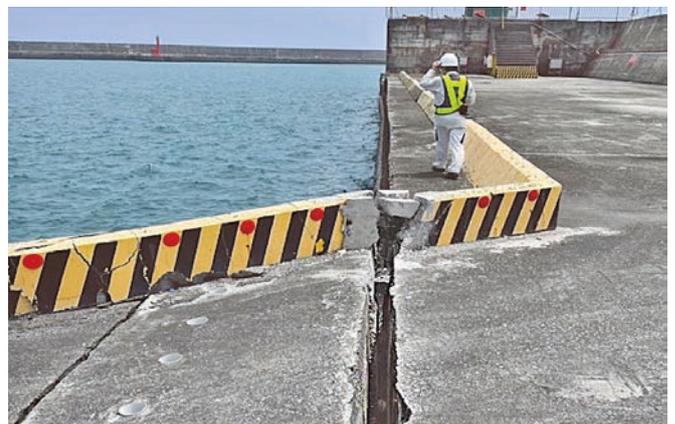
餘公尺；西防波堤道路與 25 號碼頭沉箱結構交接處則有約 0.2 m 之開裂，如圖 17 所示。25 號碼頭法線目視局部偏移，另 25 號碼頭後線之後碼頭通道和營運場地皆有大範圍填土鋪面開裂和沉陷，如圖 18 所示。

(b) 開裂約 0.2 m (點位 L7)

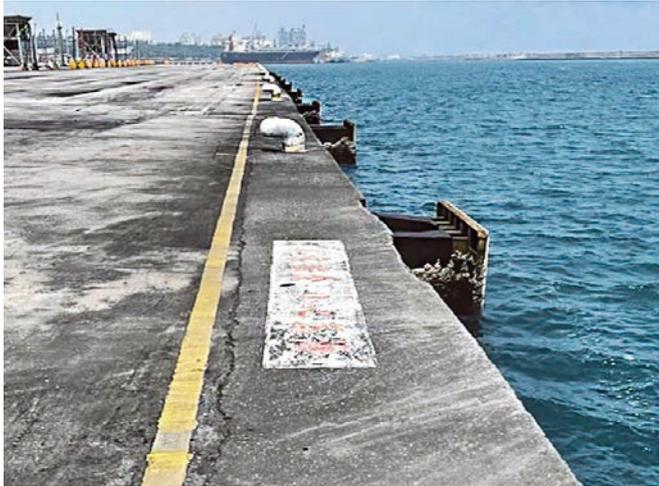
(a) 法線目視局部偏移 (點位 L8)

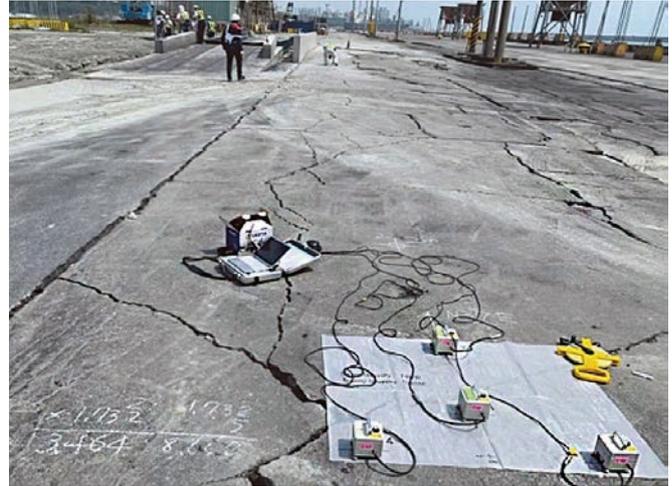
(b) 後線後方填土鋪面開裂 (點位 L9)

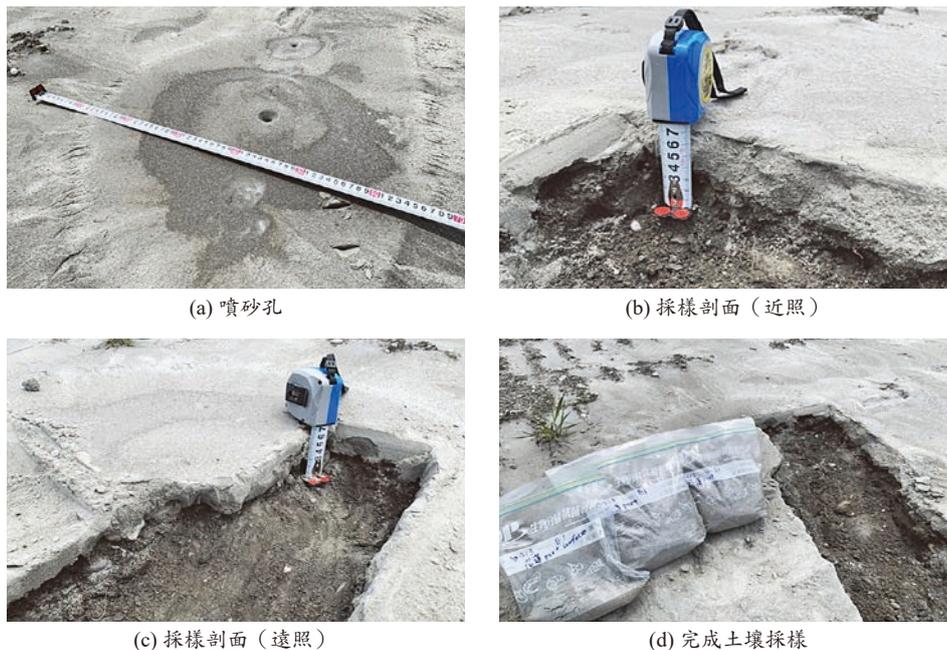
本次地震事件之花蓮港區液化土壤噴砂採樣點位，如圖 13 所示，該點位於 25 號碼頭後線之回填區域，鄰近該點亦有多處土壤噴砂；如圖 19 所示為噴砂孔之外觀，於採樣過程中，首先輕撥欲採樣位置之表面，將揚塵砂土撥離後，開始向下挖掘直至採樣剖面直至明顯辨別，旨在避免土樣被揚塵細粒料及原位置地地表土壤所污染，以期室內篩分析試驗能夠更加準確；比較在 0206 地震和 0403 地震事件下，綜合比較於 23 號碼頭、24 號以及 25 號碼頭之液化土壤噴砂粒徑分佈差異，如表 5 和圖 20 所示；成果顯示 24 號以及 25 號碼頭液化土壤噴砂，其組成以砂性土壤為主，與 23 號碼頭噴出土壤組成不盡相同，同時於此三個碼頭現場噴砂土樣之粒徑分佈皆落在日本港灣技術標準所定義之潛在液化土壤粒徑之範圍內，表示該區域具有土壤液化潛勢；由鄰近鑽孔 HL1501 資訊得知，接近地表約 1 m 及 4 m 處皆含有 SM 土層，然而伴隨高孔隙水

圖 19 25 號碼頭後方液化土壤噴砂 (點位 S1)

壓力噴出之土壤，通過其上部未液化土層時，可能將順勢帶出非液化土層之土壤，於鄰近噴砂孔之地面即有發現疑似 ML 土層之沉泥。
