# 0403 震後二次坡地災害評估

王國隆\*／國立暨南國際大學土木工程學系 教授  
陳昭維／青山工程顧問股份有限公司 總經理  
高振誠／青山工程顧問股份有限公司 副總經理  
呂家豪／青山工程顧問股份有限公司 經理  
邱昶瀚／青山工程顧問股份有限公司 副理  
汪俊彥／青山工程顧問股份有限公司 副理  
陳彥澄／青山工程顧問股份有限公司 組長  
劉宇凡／內政部國家公園署 組長  
郭育廷／內政部國家公園署 組長技正  
何文晟／內政部國家公園署太魯閣國家公園管理處 科長  
鄭凱文／內政部國家公園署太魯閣國家公園管理處 技正  
詹家賓／安誼工程顧問公司 土木技師

本文探討 0403 地震後可能衍生地坡地災害，0403 地震後，農村發展及水土保持署持續數化了兩個月後，崩塌地的總數為 1,948 處，總面積達 1,522 公頃，大部位崩塌位置距離震央超過 10 公里。這些全面性破壞的崩塌形成土方，可能在下次地震或颱風豪雨來臨時造成二次災害。本文嘗試使用現生崩塌地位置，利用流向演算法計算可能遭遇衝擊的位置，蘇花公路和平至崇德間，大部分位置均可能遭受到後續的落石或土石流二次災害。大清水溪上游大量的土石尚未輸送至下游，未來可能造成更多的土方往下移動。石公溪上游大量土石運移至下游時，因河道蜿蜒堆積，造成高位河改道，現有匯德隧道東口下方的涵洞，僅能提供水流通過，一旦土石堆積將會造成阻塞。台 8 線太魯閣國家公園路段，因地形因素也有不同的落石發生機率，可利用分析結果研擬落石能量消減或明隧道阻絕。

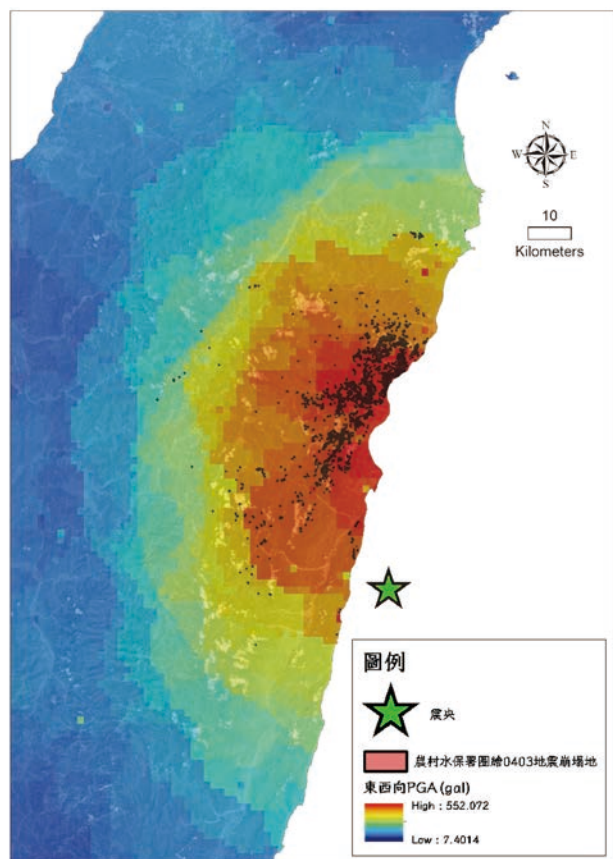
依據農村水保署發表於 Big GIS 之 5 月 31 日圈繪結果，合計圈繪 1948 處崩塌地，及總面積約為 1,522 公頃；此一圈繪結果利用 0403 地震後的各期可用光學衛星、航照等影像圈繪所得，圈繪結果如圖 1 所示。圖中計算之 PGA 採計太魯閣地震站資料，PGA 訊號與震央距離關連性較小，此外由圖中可知，崩塌地

位置主要位於震央北北西方向，與地震波傳遞相關性高。然光學判釋結果僅能顯示全面性破壞位置，亦即光學上肉眼可辨識點位，如崩塌地產生變形但未導致全面性破壞，則可能為未來產生坡地破壞之隱憂，此一潛在可能破壞位置，加上已經全面破壞點位，將導致未來發生二次邊坡破壞乃至於土石流之可能性。

圖 1 0403 地震崩塌地與東西向 PGA

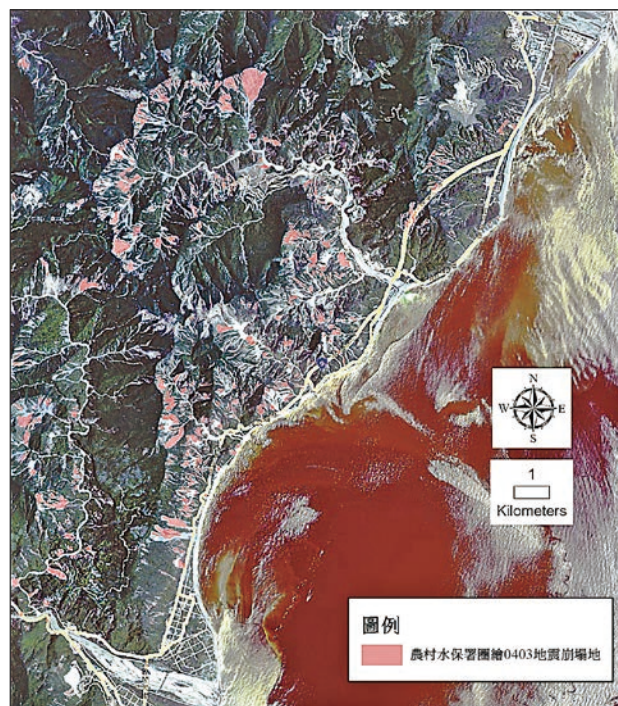
先將和平至崇德之地震破壞位置圈繪如圖 2 所示，由圖中可知大部分之崩塌地圈繪位於大清水溪至崇德間，然此一結果可能存在鬆動或產生裂隙而尚未全面破壞位置。此一潛在位置利用差分干涉合成孔徑雷達方法 (DInSAR) 計算變位來獲得，將此一地區地震前 (2023 年 1 月) 至地震後 (2023 年 7 月) 之合成孔徑雷達資訊利用短基線法 (SBAS) 進行分析，所得之垂直高程變化速度如圖 3 所示，圖中資訊結合上升軌與下降軌衛星訊號，分析所得結果以年高程變化速度表示，由圖中可以獲得訊息如下，其一在崩塌地圈繪以外仍有高程變化劇烈情形，顯示可能存在更多潛在快要崩滑的崩塌地，其二，大清水溪河道存在淤高情形，如上游持續輸送崩塌土方，未來可能面對更多的淤積情形。

圖 2 和平至崇德間圈繪之地震邊坡破壞位置

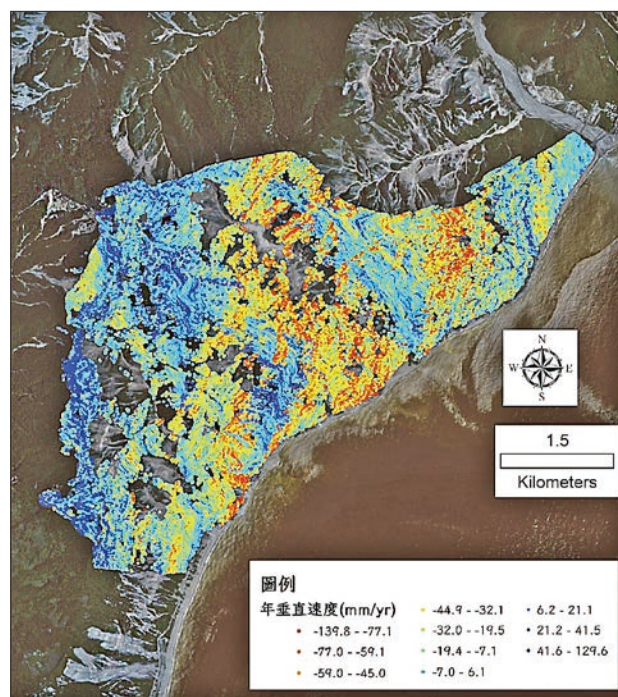
圖 3 和平至崇德間之 DInSAR 分析成果

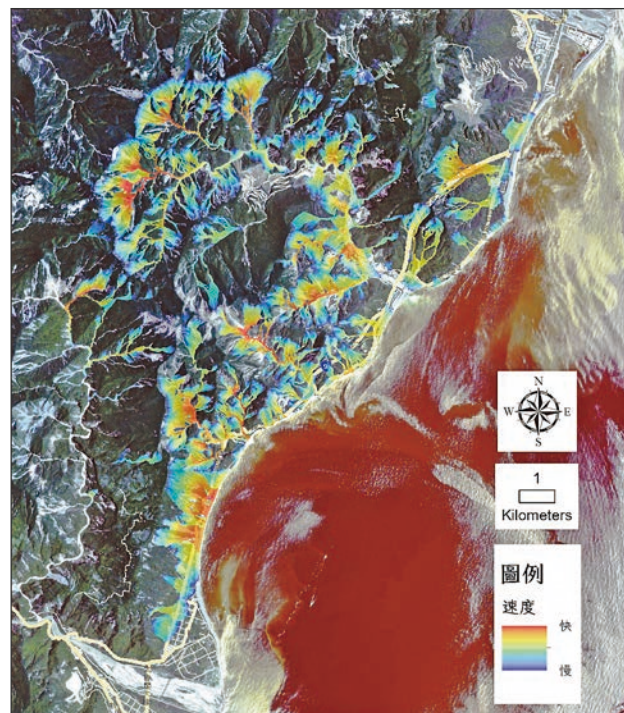
流向演算法之分析結果如圖 6 所示，圖 6 所得結果使用一旦通過時的速度表示，由圖中可知從和平至崇德段不管鐵路或公路均可能遭受已圈繪的崩塌撞擊，區別只在於撞擊速度差別，如已使用隧道通過則無須考慮可能的落石或土石流災害。

圖 6 使用流向演算法計算之坡地二次災害落石及土石流通過速度(底圖為 2024 年 8 月 2 日 Sentinel-2 衛星影像)

各處目前均已進行災後防護設計，部分或可使用落石攔阻設施或土砂攔阻設施降低災害，本文僅就大清水溪及石公溪兩處提出提醒。

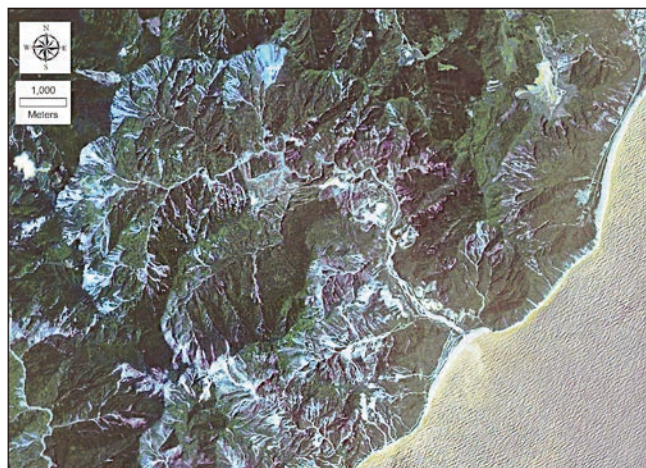
首先就大清水溪位置將 2024 年 4 月 29 日及 2024 年 8 月 2 日 Sentinel-2 衛星影像分別繪製如圖 7 及圖 8 所示，4 月 29 日為地震後 3 週，可看出裸露地位置，這些位置未必為本次 0403 地震影響，亦可能是過去崩塌後植生未能復育所致。然 2024 年 8 月 2 日之衛星影像出現更多之裸露地，表示有相當多的數量原先地震時並未全面性破壞失去植生，在 2024 年 7 月凱米颱風後產生更多的崩塌地。另外，觀察大清水溪主河道，原因狹窄的中上游區域出現明顯的流動與堆積情形，以及在坡面上新增的土砂均可能為未來往下游輸送產生土石流的來源，尤其下游鐵路橋發生土石流衝上鐵軌導致列車撞擊土石情形未來仍有極高可能性。

圖 7 大清水溪 2024/4/29 衛星影像 (Sentinel-2)

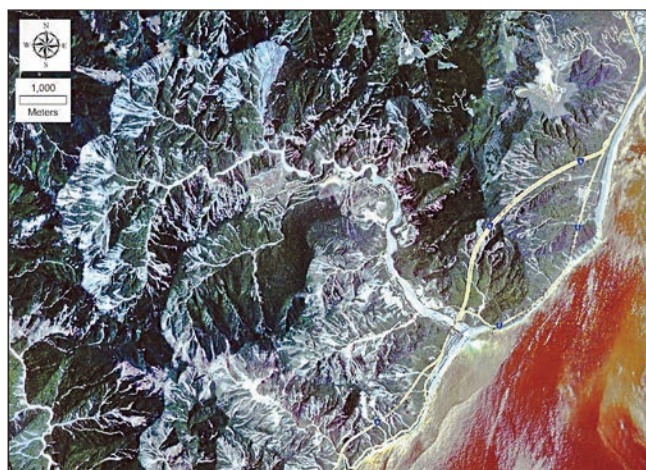
圖 8 大清水溪 2024/8/2 衛星影像 (Sentinel-2)

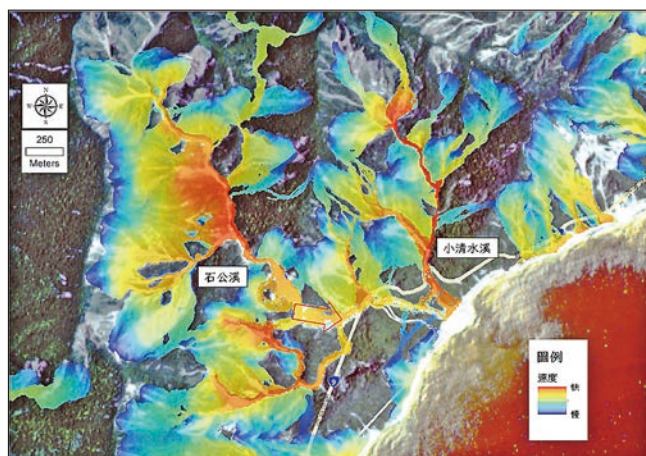
另一需要關注的位置為石公溪位置，亦即匯德隧道東口附近，將前述流向演算法成果繪製如圖 9 所示，需注意情形有二，其一為小清水溪土石流除往主流流出之外，亦可能有旁支流往鐵路軌道。其二則為石公溪產生高位河改道情形，原先在上游的土石不斷往下游輸送的情況下，讓本應該往主流逐漸輸送的土石，在匯德隧道東口西側上方大量越稜往下流，此一

圖 9 匯德隧道東口流向演算法計算成果  
(底圖為 2024 年 8 月 2 日 Sentinel-2 衛星影像)

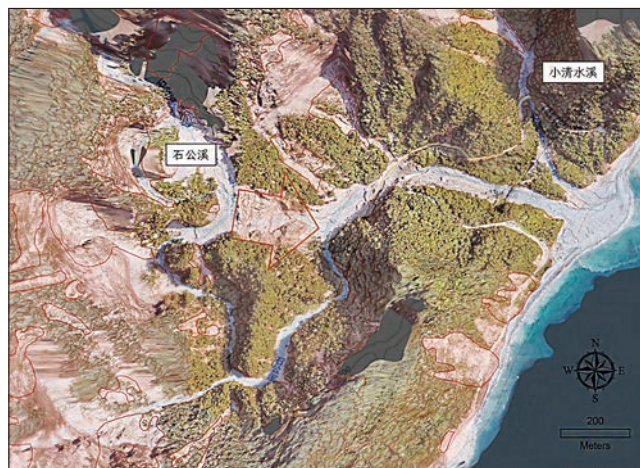
土方量如僅只考慮道路兩側土石將會遠遠低估。此分析結果已於凱米颱風期間驗證，圖 10 為 2024 年 8 月 1 日無人機空拍正射影像套疊成果，圖中圈繪位置為 0403 地震崩塌地，如僅考慮道路邊之崩塌位置，所造成之土方有限，然如圖中所示，大量來自石公溪上游

圖 10 匯德隧道東西無人機空拍 (2024/08/01；空拍照片安誼工程顧問詹家賓技師提供)

土石流，在匯德隧道東口西側遭遇阻礙後，變大量越過稜線往匯德隧道東口流去，然此一情形，並非將下游土石移除就可解決，上游仍存在大量土石等待下一次發生土石流往下游輸送，再次發生機率甚高。

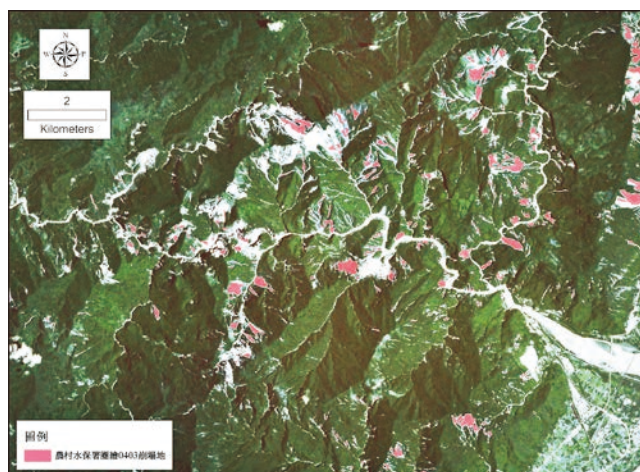
先將太魯閣遊客中心至天祥間地震邊坡破壞位置圈繪如圖 11 所示，由圖中可知大部分之崩塌地並非位於台 8 線兩側，而是位於立霧溪各支流上游，然此一結果可能存在鬆動或產生裂隙而尚未全面破壞位置。此一潛在位置利用差分干涉合成孔徑雷達方法 (DInSAR) 計算變位來獲得，將此一地區地震前 (2023 年 1 月) 至地震後 (2023 年 7 月) 之合成孔徑雷達資訊利用短基線法 (SBAS) 進行分析，所得之垂直高程變化速度如圖 12 所示，圖中資訊結合上升軌與下降軌衛星訊

圖 11 太魯閣遊客中心至天祥間圈繪之地震邊坡破壞位置

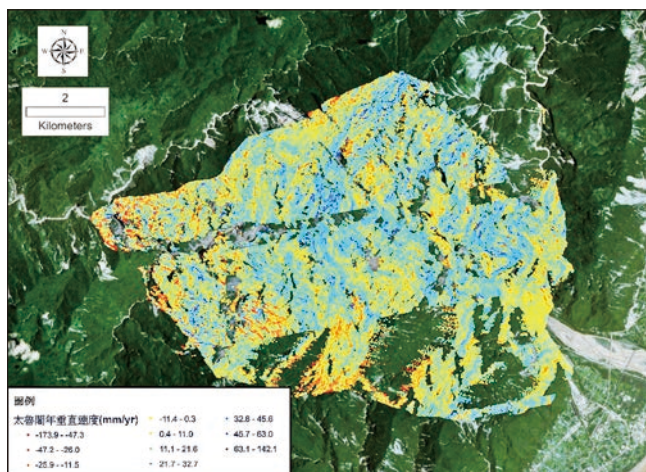
圖 12 太魯閣遊客中心至天祥間之 DInSAR 分析成果

號，分析所得結果以年高程變化速度表示，部分位置位於圖幅交界處本文未能即時處理，故部分位置未能解出與地形無關。由圖中可以獲得訊息如下，在崩塌地圈繪以外仍有高程變化劇烈情形，顯示可能存在更多潛在快要崩滑的崩塌地。

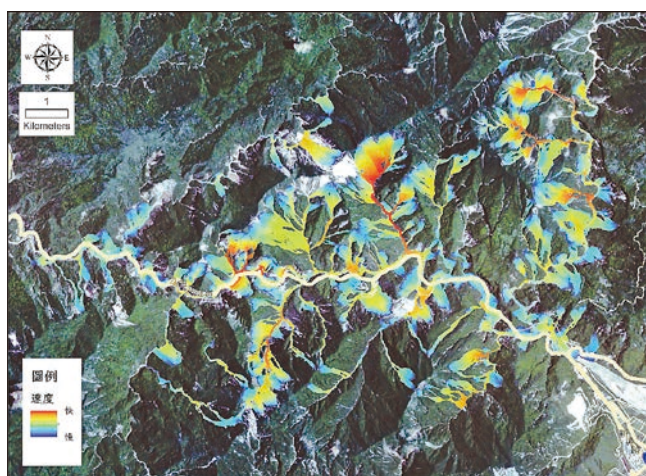
同樣為能有效利用農村水保署圈繪之崩塌地，將崩塌地位置設定為土石方材料來源，使用流向演算法進行影響範圍分析。分析所得之結果如圖 13 所示，由圖中可知台 8 線沿線大多可能遭遇落石及土石流通過，其差別為通過時速度，未來可利用此一分析結果就設計條件為明隧道或落石攔阻設計之初步探討。將其中白沙二橋至燕子口路段結果繪製如圖 14 所示，可看出沿線落石及土石流通過時可能的速度，然此一分

圖 13 太魯閣遊客中心至天祥使用農村水保署圈繪 0403 崩塌地進行分析之落石及土石流運動速度（底圖為 2024 年 8 月 2 日 Sentinel-2 衛星影像）

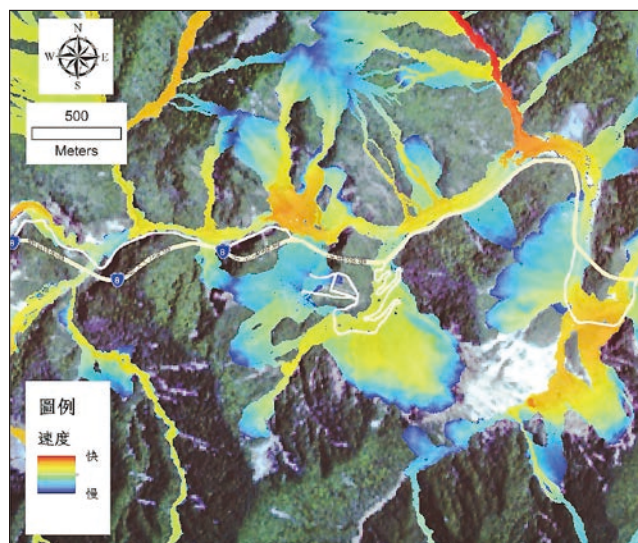
圖 14 白沙二橋至燕子口使用農村水保署圈繪 0403 崩塌地進行分析之落石及土石流運動速度（底圖為 2024 年 8 月 2 日 Sentinel-2 衛星影像）

析為基於大範圍下之落石及土石流二次災害分析，假設之石塊大小最大為 1 立方公尺，特定地點如圖中之山月村需要更進一步詳細各種不同尺寸探討，本文後面將會探討山月村附近之調查成果。

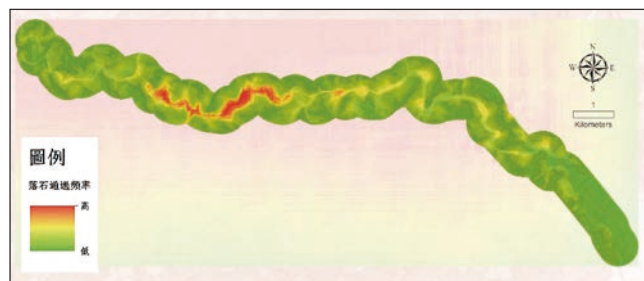
使用此一方法概念分析太魯閣遊客中心至天祥台 8 線沿線兩側 500 公尺可能落石位置，將落石通過機率繪製如圖 17 所示，由圖中可知在未給予落石發生起始點的情況下，分析出可能每一點落石通過的次數，台 8 線沿線幾乎均可能發生落石，差別僅在於落石通過機率高低，而其中燕子口至慈母橋路段天然條件下落石通過機率最高，將其結果繪製如圖 18 所示。此一方法在未指定落石源頭，僅就地形上計算落石通過機率，如需設計時仍需就設計路段再進一步分析落石通過時之能量。

圖 17 太魯閣遊客中心至天祥台 8 線沿線兩側 500 公尺地形學模式計算落石通過機率

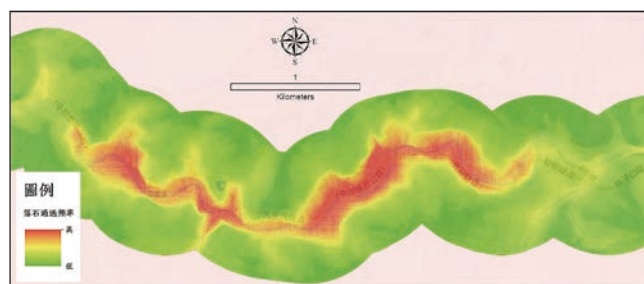
圖 18 燕子口至慈母橋台 8 線路段地形學模式計算落石通過機率

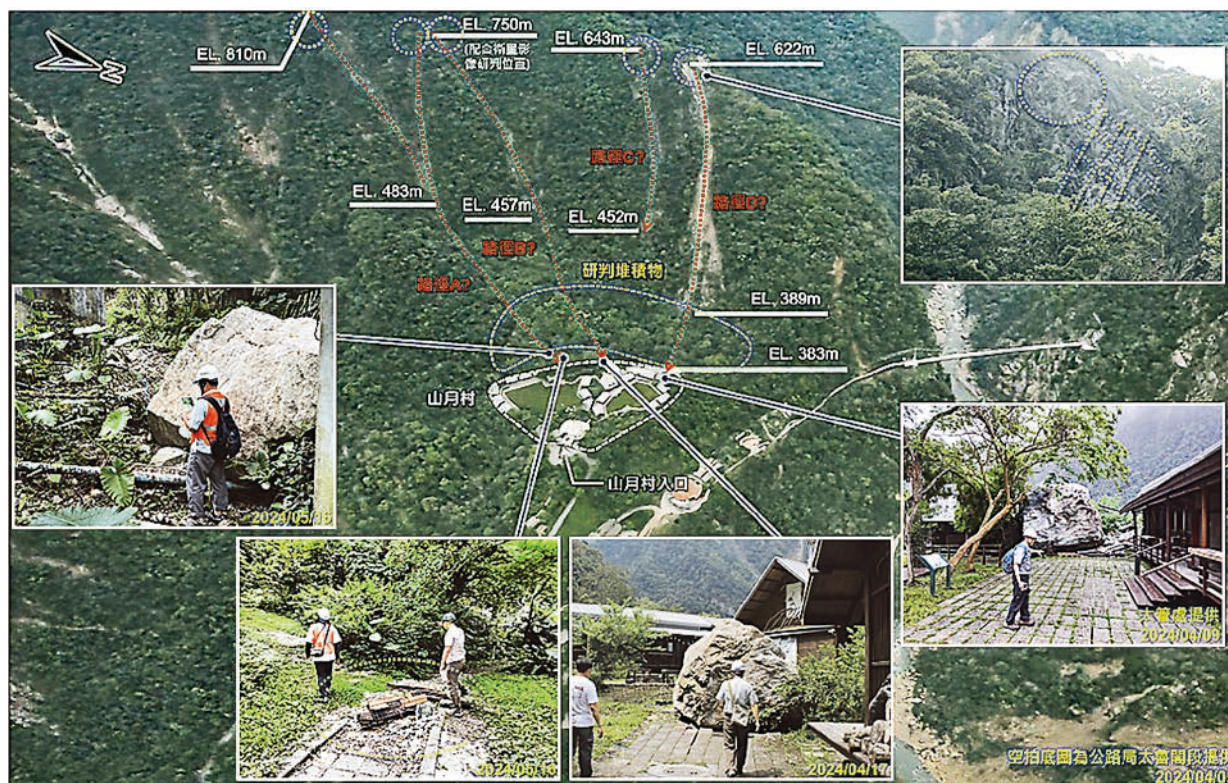
圖 19 為利用空拍照片全景說明路徑 A 至 D 之空間位置分布關係，由比對災前 LiDAR DEM 及災後 UAS 空拍、衛星影像，可知以路徑 A 崩塌冠部高程約 810 m 最高，以路徑 D 崩塌趾部高程約 389 m 最低。其中，以路徑 C、D 之崩塌源已接近坡頂山稜線上。由現地調查結果，可知路徑 A、B、D 於本次 0403 地震中已影響至竹林步道及山月村周圍。

其中，以路徑 D 最接近布洛灣山月村，也是 0403 地震中災損中最嚴重區域，為最需關注區域。

路徑 A、B 於 0403 地震中可見巨大落石滾落至竹林步道附近，其中路徑 A 落石造成蓄水設施受損，落石 B 落石滾動至木屋前，造成步道受損。由於崩塌裸露坡面形成，未來在強降雨沖刷或入滲影響下，或地震等環境事件中皆可能再次產生崩塌而引致災害或規模擴大（可能為不同崩塌機制），需持續注意。另於山月村入口處及廣場內，亦可見巨大既有落石分布，隱含布洛灣臺地應為落石重複發生區，而過去落石最遠滾動距離可能至此。

路徑 C 於 0403 地震中暫未見明顯災損，然於竹林步道附近可見規模大小不等之既有落石散布，顯示此路徑亦可能為落石重複發生區，且由衛星影像亦可觀察到上游處已崩塌裸露坡面，未來在強降雨沖刷或入滲影響下，或地震等環境事件中皆可能再次產生崩塌而引致災害或規模擴大（可能為不同崩塌機制），需持續注意。

圖 19 布洛灣－竹林步道現地調查結果

本步道段為 0403 地震事件落石主要影響位置，於布洛灣臺地後方高陡邊坡落差約 240 ~ 430 m 處產生落石，研判包括 A、B、C、D 等 4 落石來源，其中，路徑 A、B、D 於 0403 地震已有落石侵入竹林步道、山月村及周圍設施，影響其安全性。以路徑 D 落石直接砸損下方木屋，災害最為嚴重，對於遊憩經營之衝擊也最大。

檢視落石源頭處，可見岩體出露受節理切割而較為破碎。此等岩體後續在外在營力作用下，如強降雨及地震等，可能再次造成破碎岩體擾動，進而分離產生落石進而影響下方布洛灣臺地竹林步道、山月村及相關設施安全。

1. 工程處置：目前大致可以分為 4 個主要落石來源，且落石源可見破碎岩體，後續再崩塌時易沿此溝谷再產生落石災害。因步道周圍 0403 地震新生落石直徑約 4 ~ 8 m，且高差達 240 ~ 430 m，落石能量甚大，非一般防護柵可完全處理；此外，未來落石彈跳後，位置甚難有效掌握，亦即可能發生其他落石路徑，故就緊急搶修之先期調查角度，建議可直接進入中、長期工程處置，於落石可能影響範圍設置防落石土堤約 220 m，並針對 3 條產生災害之主要落石滾動路線上 (A、B、D)，再強化防護或消能設施，如設置多道土堤或防護網等。詳細之工程配置，包括防落石土堤高度及範圍，應配合後續詳細調查評估包括落石軌跡分析決定之。
2. 非工程處置：
  - (1) 短期建議採不開放遊憩管制。

- (2) 利用遙測技術，持續巡檢，滾動檢討。
- (3) 山月村利用可行性評估，配合詳細落石分析，評估落石可能最遠路徑及最大能量，評估後續使用方式。
- (4) 設置落石預警系統，供疏散避難參考。
