# 0403 花蓮地震之 花蓮 受震建物 勘察

林克強\*／國家地震工程研究中心 研究員、國立台灣科技大學營建工程系 合聘教授

徐文信／國立屏東科技大學土木工程系 教授兼系主任

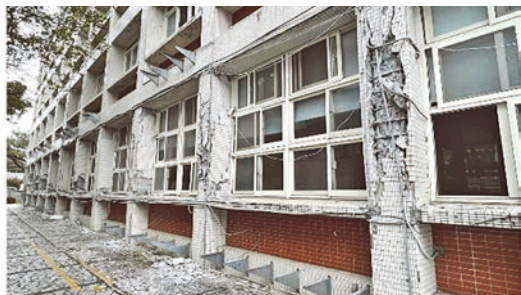
圖 6 花蓮市菁華街 2 號（花蓮女中綜合大樓）地震發生後情形

中「綜合大樓」之受震破壞集中於一樓，二樓以上之梁、柱與牆構件均未發現明顯受損現象，建築物未發生傾倒。在一樓的破壞中，主要集中於窗台短柱發生嚴重受剪破壞，混凝土爆裂，鋼筋挫屈，廊外柱僅於上、下端發生些微混凝土開裂現象。建築物地震後之正面與背面受損情形詳圖 6(a) 與圖 6(b) 所示，經縣政府委託之專業評判單位判定為紅單。慶幸的是，本棟為專科教室，地震發生時尚未達上課時間，僅少數教職員於教室中，未造成任何人員傷亡。

(a) 正面一樓受損情形

(b) 背面受損情形

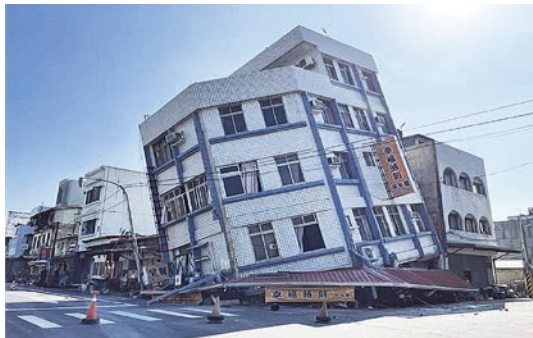
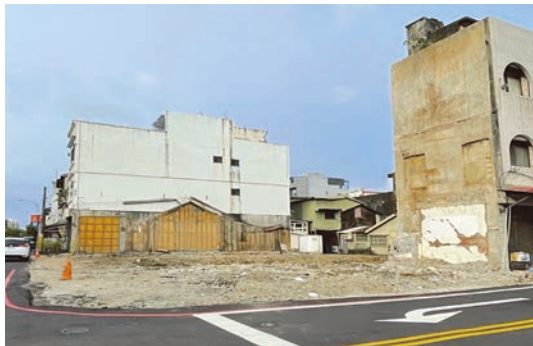
圖 7 花蓮市北濱街 16 號（幸福時刻早午餐）地震發生後及拆除情形

此棟建築為四層 RC 造建築，在此次地震事件之主震發生當天造成兩棟建物倒塌之其中一棟。圖 7(a) 為當天建築物傾倒照片（摘自中央通訊社網路新聞照片<sup>[6]</sup>），作者於 4 月 14 日前往勘察時，該建築物已拆除完成情形，詳圖 7(b)。

(a) 建築物地震發生後傾倒情形<sup>[6]</sup>

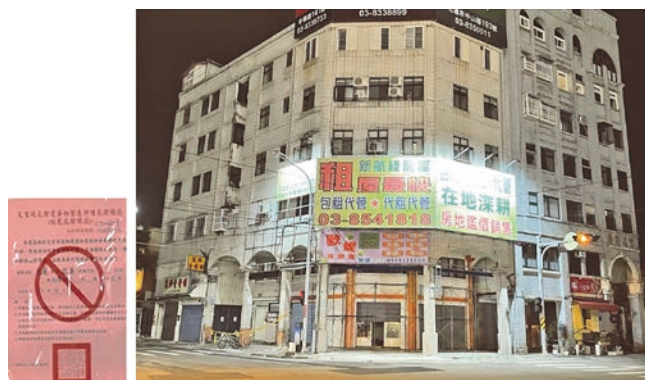
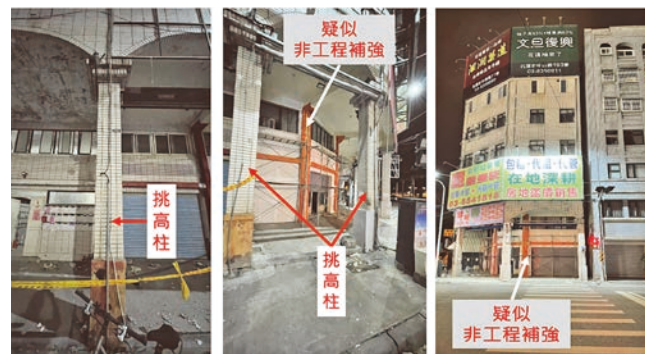
圖 8 花蓮市北濱街 2 號（三角窗建築）地震發生後受損情形

本棟建築為地上六層 RC 造建築，位於北濱街與康樂街交叉路口，為俗稱的「三角窗建築」，騎樓外柱構件挑高兩樓層。在 0403 地震事件中，建築物的損壞明顯集中於底層之挑高樓層，從外觀觀察，挑高層以上之樓層並未發現明顯損壞情形，如圖 8(a) 所示。圖 8(b) 中發現在一樓挑高部分有疑似未經專業技師耐震設計之「非工程補強」的鋼支撐構件。據悉，本棟建築物已於 20180206 花蓮地震中受損並被貼單，並經此「非工程補強」解除列管。本棟建築物經縣政府委託之專業評判單位判定為紅單。

(a) 建築物地震發生後受損情形

(b) 建築物騎樓挑高柱與前次地震（20180206 花蓮地震）損傷後之非工程補強

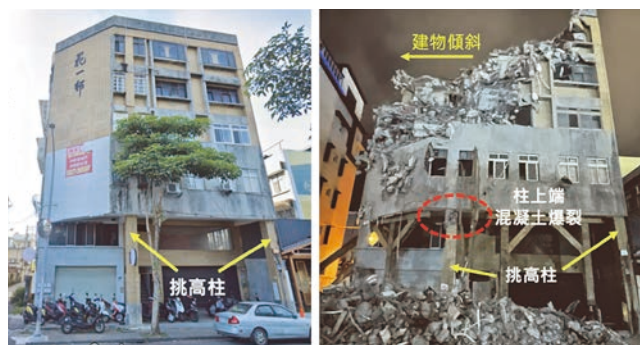
圖 9 花蓮市北濱街 6-1 號（花一郎）（三角窗建築）地震發生前後情形

本棟建築為地上六層 RC 造建築，位於北濱街與海濱街 33 巷口的「三角窗建築」，騎樓外柱構件挑高兩樓層，如圖 9(a) 之 google 地圖照片所示。由圖 9(b) 中發現，騎樓外挑高柱之上端有混凝土爆裂之現象發生，本建築物結構已受損，經縣政府委託之專業評判單位判定為紅單，同時發生結構不穩定之趨勢，故採用鋼支撐進行臨時穩定支撐，並也進行拆除中。

(b) 建築物地震發生後受損情形  
(拍攝於 20240413)

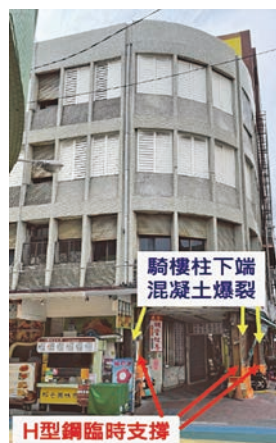
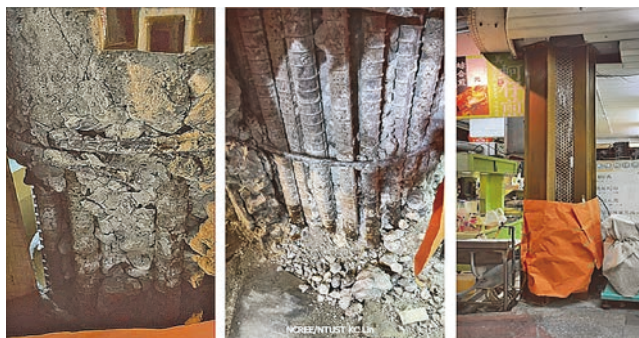
圖 10 花蓮市中山路 201 號（鋼管紅茶）（三角窗建築）地震發生後情形

本棟建築為地上四層 RC 造建築，位於中山路與公正街交叉口，為「三角窗建築」。如圖 10(a) 為地震發生後側面受損情形；從外觀觀察，主要受損均集中在一樓，二樓以上之樓層並未發現明顯損壞情形。由圖 10(b) 中發現，騎樓柱構件下端發生混凝土爆裂，鋼筋外露情形，本建築物結構已受損，並於受損之柱構件側邊採用 H 型鋼作為臨時支撐。本棟建築經縣政府委託之專業評判單位判定為紅單。

(b) 騎樓柱底混凝土爆裂，鋼筋外露情形

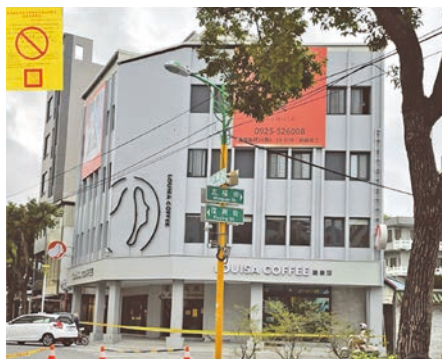
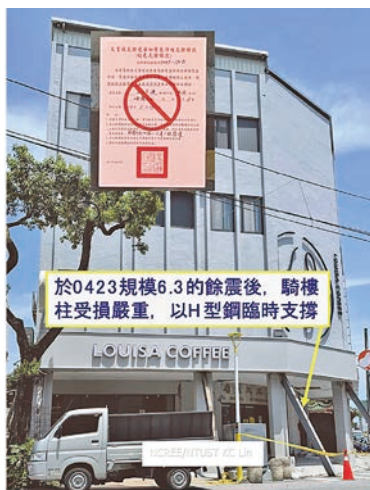
圖 11 花蓮市軒轅路 18 號 (Louisa Coffee, 原華王大飯店) 三角窗 4F 建築

本棟建築為地上四層 RC 造建築，位於軒轅路與五權街交叉口，為「三角窗建築」。本棟建築在 0403 花蓮地震主震後，僅於一樓牆體發生較明顯的受損，縣政府委託之專業評判單位判定為黃單，如圖 11(a) 為地震發生後正面整體情形（攝於 20240413），從外觀觀察，主要受損集中於一樓騎樓內側磚造牆體，二至四樓並未發現明顯損壞情形。圖 11(b) 顯示，本棟建築在歷經 4 月 23 日規模 6.3 的餘震作用後，騎樓柱受損嚴重，有傾倒之虞，以 H 型鋼作為臨時支撐，並判定為紅單（攝於 20240510）。

(b) 建築物於 0423 規模 6.3 餘震發生後改評判為紅單

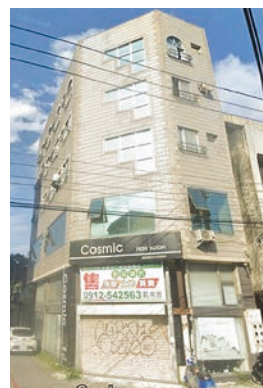
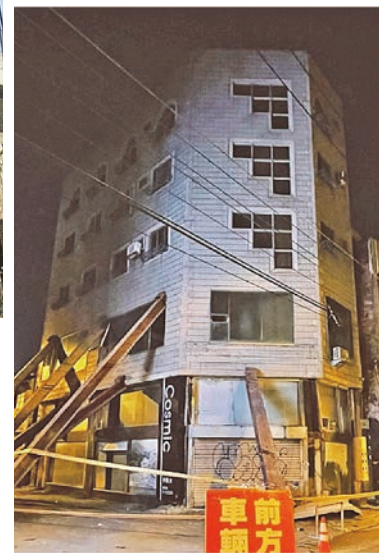
圖 12 花蓮市博愛街 52 號三角窗 6F 建築地震發生前後情形

本棟建築為地上六層 RC 造建築，位於博愛街與福建街交叉路口，為俗稱的「三角窗建築」，騎樓外柱構件挑高兩樓層。圖 12(a) 為 google 地圖街景照片。在 0403 地震事件中，本建築物的損壞明顯集中於底層之

挑高樓層，就外觀觀察，挑高層以上之樓層並未發現明顯損壞情形，如圖 12(b) 所示。該建築物於主震作用後受損嚴重，有傾倒之虞，故以 H 型鋼作為臨時支撐，防止建築倒塌的發生。本棟建築物經縣政府委託之專業評判單位判定為紅單。圖 12(b) 中也發現，在一樓挑高部分有疑似未經專業技師耐震設計之「非工程補強」的鋼支撐構件，與編號 A3 建築的補強方式類似，經該棟建築鄰居告知，該棟建曾於 20180206 花蓮地震中受損並被貼單，並經此「非工程補強」解除列管。

(b) 建築物地震發生後採 H 型鋼臨時支撐

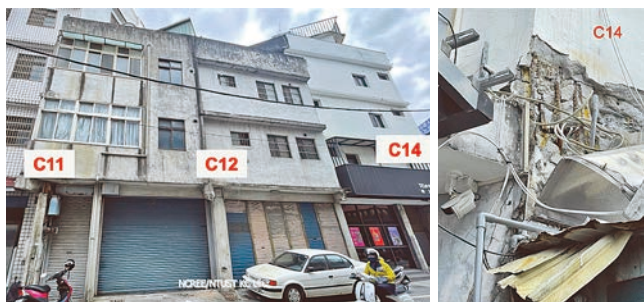
圖 13 花蓮市中山路 475 號地震後受損情形

本棟建築為地上四層 RC 造三戶相連之街屋建築，於主震發生後在一樓臨街外柱上端發生嚴重受損，從外觀觀察，二至四樓並未發現明顯損壞情形，縣政府委託之專業評判單位判定為紅單。圖 13(a) 為 0423 規模 6.3 之餘震發生後正面整體受損情形，主要之損壞發生於 C1、C2 與 C4 柱之上端混凝土爆裂，鋼筋挫屈、外露情形，發現柱箍筋間距有明顯不足情形，如圖 13(a) 所示。二至四樓並未發現明顯損壞情形。圖 13(b) 為 0423 規模 6.3 之餘震發生後背面整體受損情形，主要造成 C11 與 C12 柱側邊牆體發生錯位。圖 13(b) 中顯示，角柱 C14 於一樓柱上端梁柱接頭混凝土發生爆裂、鋼筋外露且附近牆體受剪破壞情形，並發現其梁柱接頭區未配置箍筋。

(a) 建築物地震發生後正面受損情形及 C2 之近照

(b) 建築物地震發生後正面受損情形及 C14 之近照

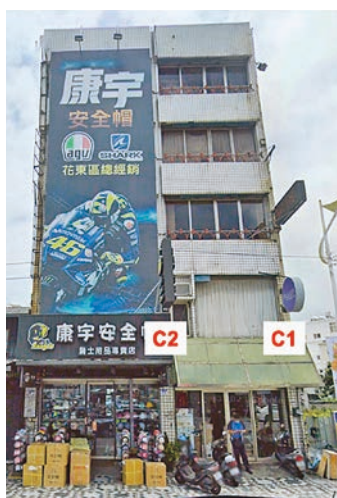
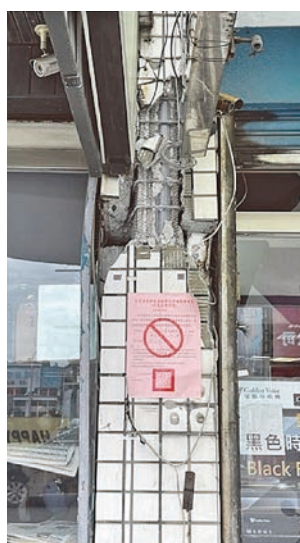
圖 14 花蓮市中山路 475 號地震發生前後情形

本棟建築為地上四層 RC 造兩戶相連之街屋建築，圖 14(a) 為 google 地圖街景照片。於 0403 主震發生後受損輕微，從外觀觀察，二至四樓並未發現明顯損壞情形，縣政府委託之專業評判單位判定為黃單。圖 14(b) 為 0423 規模 6.3 餘震發生後，兩戶一樓共用柱上端發生混凝土爆裂，鋼筋外露，亦發現埋設於柱內之 PVC 管，由此照片也發現柱箍筋間距有明顯過大之現象。

(b) 0423 規模 6.3 餘震後被評定為紅單

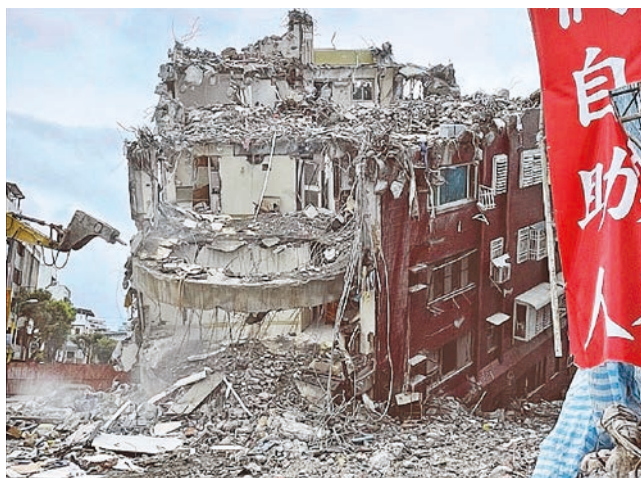
圖 17 花蓮市軒轅路 2 號（天王星）地震發生後情形

本棟建築為地上十層 RC 造住商混合建築，位於軒轅路、花崗街、中山路與重慶路四叉路口。本棟建築於 0403 上午 7:58 分發生芮氏規模 7.2 主震後隨即傾倒，如圖 17(a)（摘自聯合新聞網照片<sup>[7]</sup>）。圖 17(b) 為建築物傾倒後拆除過程中照片（攝於 20240413），圖 17(c) 為建築物傾倒後建築物右後側二樓梁柱接頭混凝土爆裂，鋼筋外露，此照片顯示此梁柱接頭未配置橫向箍筋。本棟建築物正面與部分兩側面因開門需求牆體較少，後側牆體較多，導致正面圓弧出挑樓板之兩側柱構件承受較大之軸向應力，且造成建築物之前後側向勁度明顯差異引致受震扭轉，研判此為本棟建築物耐震能力不足的可能原因，另外，鋼筋配置不符合耐震設計規定亦造成建築物弱化耐震能力的因素。

(a) 建築物地震發生後傾倒情形

(c) 建築物地震發生後正視右後側三樓一梁柱接頭混凝土爆裂鋼筋外露情形

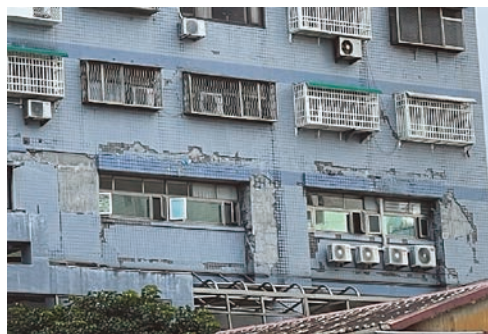
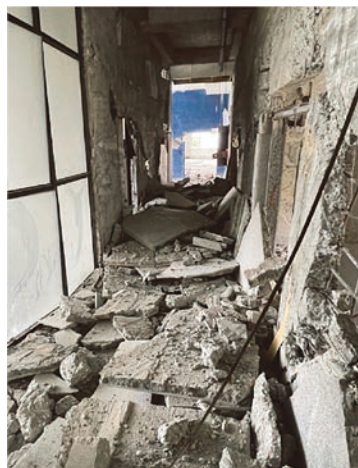
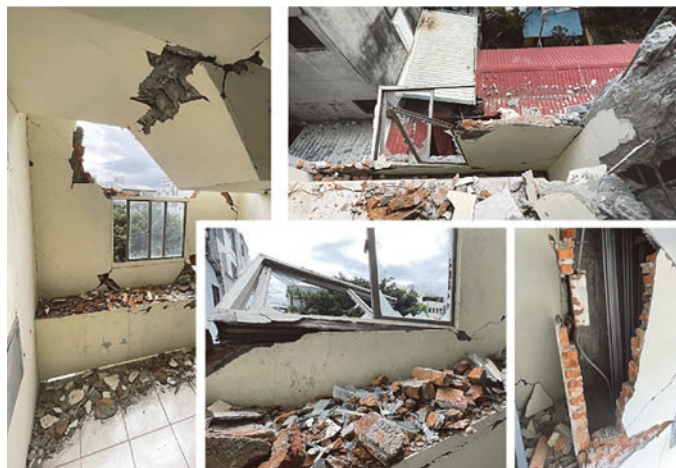
圖 18 花蓮市公正街 37、39 號（華爾街大樓）地震發生後破壞情形

本棟建築為地上十二層 RC 造住商混合建築，一、二樓為公共與商業用途空間，三樓為開放式平台空間，並往垂直正面之短向方向退縮，於八樓以上分為兩棟建築，1994 年完工。本建築位於公正街、三民街、中正路與中山路所圍之街廓內，建築物正面臨三民街。地震發生後該建築物明顯的破壞發生於四樓以下，並有集中於正面中央靠右側之現象。圖 18(a) 為正面四樓右側外牆受剪破壞情形，圖 18(b) 為背面三、四樓右側 RC 外牆受剪開裂與樓梯間處磚造外牆倒塌破壞情形。圖 18(c) 為三樓樓梯間外側走道之左、右兩側 RC 牆嚴重破壞情形。圖 18(d) 為建築物後側一至三樓樓梯間之 RC 樓梯板及磚造外牆與管道間牆破壞情形，其中磚造外牆往室外倒塌，檢視此樓梯間外牆發現，此牆體厚度為  $1/2B$ ，高度為樓層高度，高厚比有明顯過大之情形。此破壞情形經縣政府委託之專業評判單位判定為紅單。

(a) 四樓正面右側外牆混凝土開裂情形

(b) 背面 RC 外牆開裂與磚造外牆倒塌

(c) 三樓樓梯間 RC 牆體混凝土破裂

(d) 後側一至三之樓梯間破壞情形

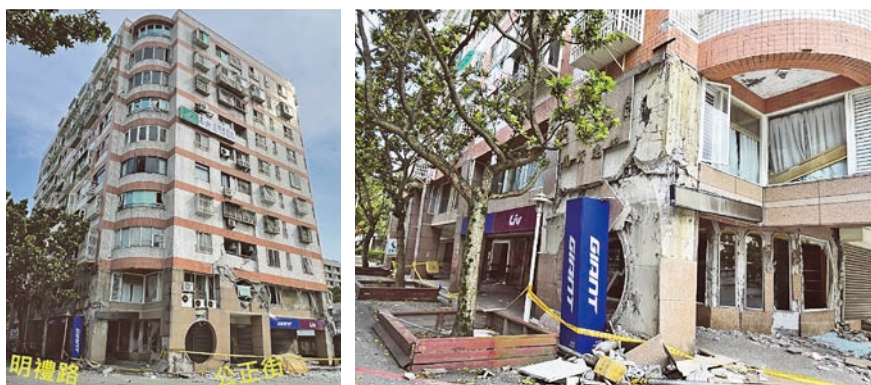
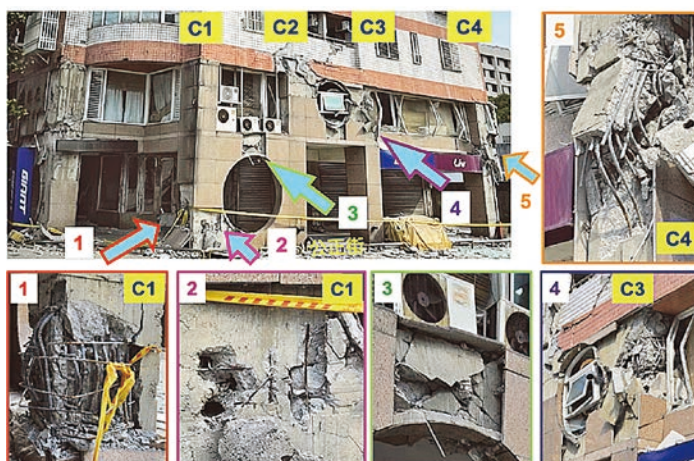
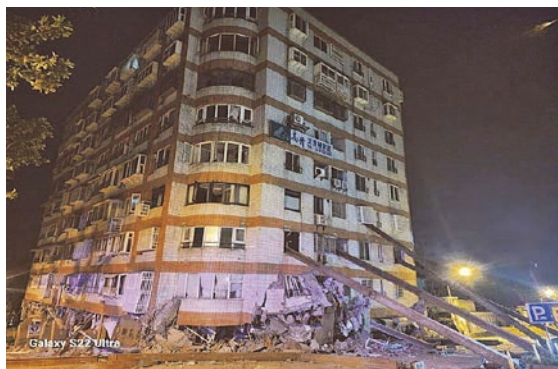
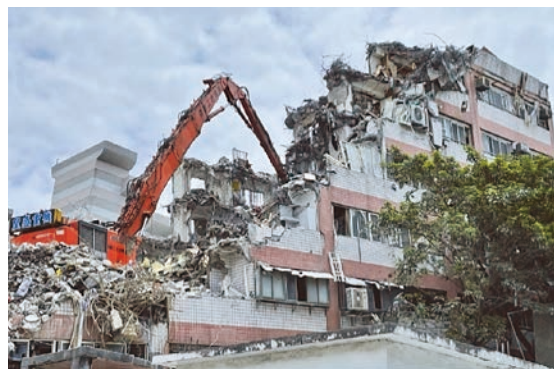
圖 19 花蓮市明禮路 5 號（統帥大樓）主、餘震發生後破壞情形

本棟建築為地上十層 RC 造單棟住商混合建築，一、二樓為商業用途，三樓以上為住宅用途，位於明禮路與公正街路口，1997 年完工使用。該建築物於 0403 主震作用後，建築物外觀發生嚴重程度不同的破壞，圖 19(a) 顯示明禮路與公正街路口視角之正面破壞情形，從照片中顯示，建築物鄰近公正街之構架發生嚴重破壞。圖 19(b) 為臨明禮路上構架靠近公正街之柱構件於一、二樓發生表面裝飾石材剝落、混凝土爆裂、鋼筋外露等情形，該柱之梁柱接頭未發現配置箍筋，且柱主筋疑似於樓板上搭筋。本棟建築之主要破壞發生於沿公正街構架之一至三樓，其他各面的破壞主要發生在一樓，包括於明禮路巷內之一樓磚造外牆受剪破壞，以及公正街巷內一樓磚造與 RC 牆體受剪破壞。該建築物之破壞狀況經縣政府委託之專業評判單位判定為紅單。另檢視受損最嚴重鄰近公正街之構架發現，有 5 個破壞細節值得進一步說明，如圖 19(c) 所示，其中，受震損壞之構架是由四根柱構件組成，構架破壞的原因主要是照片中 C1 與 C4 柱破壞所導致。照片中之細節 1 與細節 2 是描述柱構件 C1 於一樓柱底受壓破壞照片，分別從明禮路與

公正街的視角拍攝。由細節 2 中發現該柱靠公正街有孔洞現象，懷疑是 C1 柱於澆置混凝土時靠近公正街側有蜂窩所產生，而靠近騎樓側之混凝土澆置較為紮實，此導致 C1 柱在地震引致之軸力作用時主要靠走廊側的部分柱構件混凝土承載，當此部份承載能力不足時，造成該處混凝土爆裂，鋼筋發生受壓挫屈；另由細節 2 之柱面混凝土未發現受壓開裂情形，且柱鋼筋亦無相向外爆開挫屈情形，推測此處之混凝土垂直壓碎位移引致之鋼筋挫屈是向柱內彎曲。照片中之細節 5 為柱構件 C4 於二樓底部受壓破壞情形，此細節照片顯示，該柱之二樓梁柱接頭無配置箍筋，同時二樓柱主筋於二樓板底開始搭接續接，因此柱構件於二樓底部與梁柱接頭無法提供充分的圍束，而造成搭接主筋外推而破壞。另外照片中之細節 3 為柱 C1 與 C2 於二樓垂直差異變位引致的短梁剪力破壞；照片中之細節 4 為二樓 C3 柱承载力不足的破壞，估計 C3 與 C4 柱於二樓的破壞時機大致相同；另外柱 C3 與 C4 於二樓垂直承载力不足的破壞，導致 C2 與 C3 間之梁構件在三樓產生垂直相對變位，進而引致該梁發生剪力破壞，也導致 C2 柱在三樓之梁柱接頭受剪破壞，該棟建築物在餘震作用下傾斜加劇，有傾倒

(c) 0403 主震發生後公正街側構架各破壞細部

(d) 0423 餘震作用後當日一、二樓塌陷情形

之虞。隨後在 4 月 23 日凌晨之芮氏規模 6.3 的餘震作用下發生局部一、二樓塌陷，如圖 19(d)（摘自中央通訊社網路照片<sup>[8]</sup>）所示。圖 19(e) 為本棟建築坍塌後拆除過程。

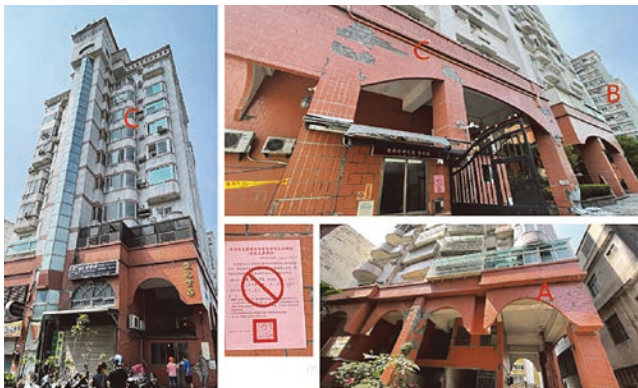
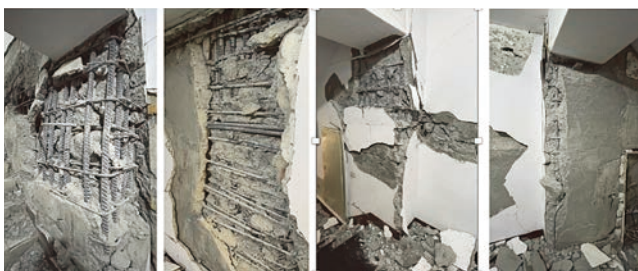
之結構系統，一樓為挑高之開放空間，有中間夾層設計，除服務核心具有牆體外，部分外側有牆體設計。二樓以上為純住宅用途，內、外具有牆體設計，故相較於挑高設計的一樓，勁度相對較大，較為剛硬。因此，建築物於一樓有明顯較柔軟且發生扭轉現象。地震發生後，建築物損壞情形如圖 20(a) 所示，觀察建築物外觀，A 與 C 兩棟建築受損較為嚴重，其中又以 A 棟破壞較為顯著。另相較於 A 與 C 兩棟，B 棟受損相對較為輕微。經訪查得知，二樓以上室內有部分受損，但本次勘察僅局限於一樓公共空間的破壞。圖

(a) 建築物地震發生後各棟損壞情形

(b) 建築物地震發生後 A 棟一樓梯間之柱混凝土爆裂、鋼筋外露情形  
圖 20 花蓮市中和街 209 號（觀邑京華）0403 地震發生前後情形

20(b) 為 A 棟一樓梯間內柱體混凝土爆裂，鋼筋外露與牆體破裂情形。於 0403 主震發生後，經縣政府委託之專業評判單位判定該社區所有建築為紅單。經結構技師複評後，建議 A 棟拆除（更生新聞網<sup>[9]</sup>）。

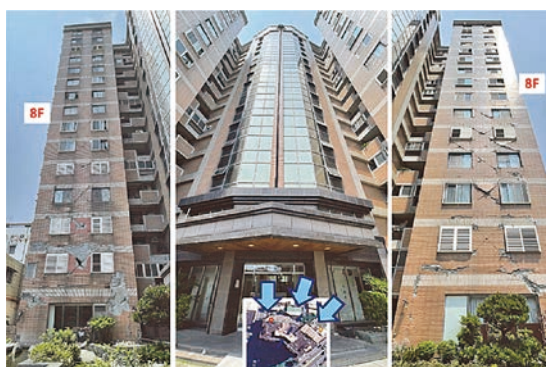
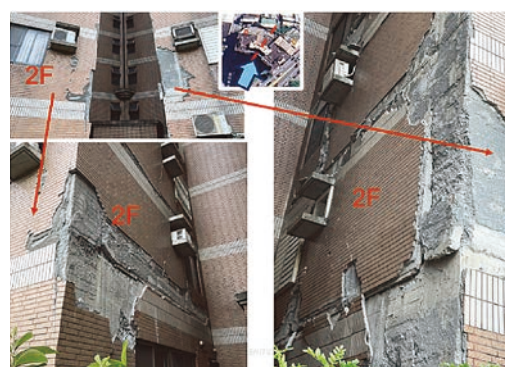
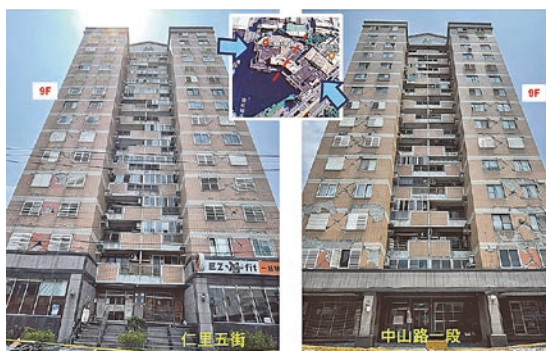
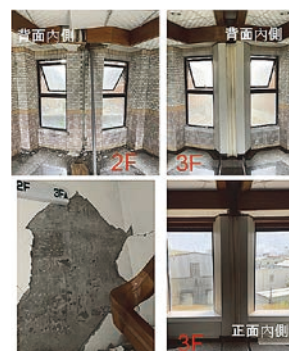
圖 21 吉安鄉中山路一段 222 號（山海關大樓）0403 地震發生後損壞情形

本建築物為單棟 RC 造十六層之住商混合建築，一樓作為商業用途，二樓以梯間為中心左、右兩側呈非矩形對稱配置之住宅用途，並於梯間中央設置二樓以上伸縮縫，二至十六樓外觀尺寸規模相同，完工於 1995 年。本建築位於吉安鄉中山路一段與仁里五街路口，兩路夾角呈小於 90 之銳角。建築物梯間入口正面位於兩路口之背面，即路口為本建築物之背面。建築物一側臨中山路一段，另側臨仁里五街。圖 21(a) 為該建築物於 0403 花蓮地震發生後，梯間入口正面外觀破壞情形，照片中顯示，梯間兩側低樓層 RC 外牆發生嚴重受剪破裂情形，隨者樓層越高破壞情形較為緩和，目視顯示，左右兩側之外牆明顯開裂達八樓。建築物入口背面，約從一樓至三樓發生較顯著的 RC 外牆受剪破壞，如圖 21(b) 所示，其中二樓牆體有往室外滑移之現象。由梯間入口正面與背面建築物破壞情形顯示，中央伸縮縫處之外觀均未發現建築物發生碰撞之受損情形。圖 21(c) 顯示建築物臨近中山一路與仁理五街側 RC 外牆受剪破裂情形，明顯外牆開裂達九樓。圖 21(d) 為二、三樓梯間內部伸縮縫處受損比較，照片中顯示，二樓梯間伸縮縫界面發生輕微磁磚剝落，天花板裝修受損，而三樓梯

(a) 地震發生後梯間入口正面兩側牆體開裂情形

(b) 地震發生後背面內側牆體開裂

(c) 地震發生後兩側 RC 外牆混凝土開裂

(d) 2、3 樓梯間伸縮縫處碰撞與牆體粉刷新剝落

間伸縮縫界面並未發現碰撞受損。儘管從層外觀觀察，並未發現主要梁、柱構件的破壞，但於低樓層 RC 外牆發現嚴重的破壞，於 0403 主震發生後，經縣政府委託之專業評判單位判定該建築物為紅單。

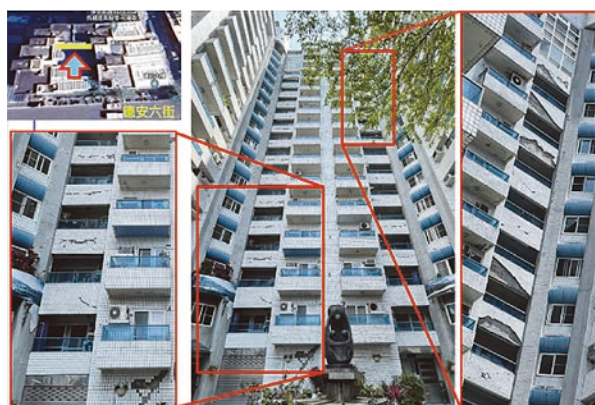
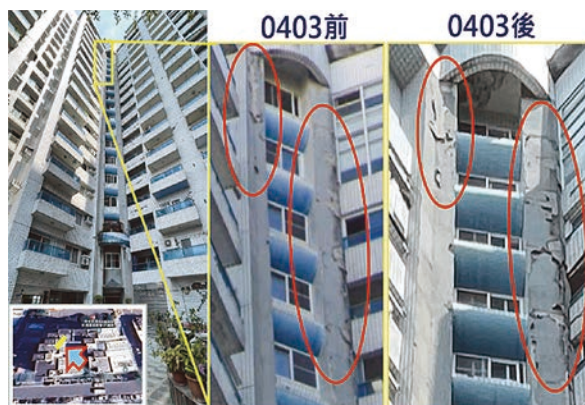
圖 22 花蓮市德安六街 63-70 號（蓮花大樓）地震發生前後情形

本建築物為單棟 RC 造十七層純住宅建築，建築平面呈「口」字型，完工於 1995 年。建築物位於德安六街，正面隔德安六街面對吉安溪。圖 22(a) 為該建築物於 0403 花蓮地震發生後，建築物口形內側正面 RC 外牆與陽台女兒牆混凝土開裂情形，從外觀檢視發現，從一至十五樓均可明顯觀察到此受損裂縫。從圖 22(b) 中顯示，於 20240403 花蓮地震發生後，建築物口形內側正面左前角落在高樓層處混凝土發生明顯開裂情形，比對 0403 地震發生前之 google 地圖街景照片發現，該處之混凝土開裂於本次地震發生前已存在，研判

是過去地震造成且尚未修復。特別於二樓有一「右上左下」之單向斜向裂縫，研判此與下方約 3.5 m 的懸臂梁懸挑太長有關。圖 22(c) 為建築物右側 RC 外牆受剪開裂情形，從此照片發現，外觀可觀察之混凝土開裂左側至十一樓，右側至十五樓。雖然本棟建築之外牆損壞明顯，但外觀並未發現梁、柱構件受損情形。於 0403 主震發生後，經縣政府委託之專業評判單位判定該建築物為黃單。

(a) 內側正面牆體開裂情形

(b) 高樓層於地震發生前、後混凝土開裂比較

(c) 建築物地震發生後右側 RC 牆體開裂情形

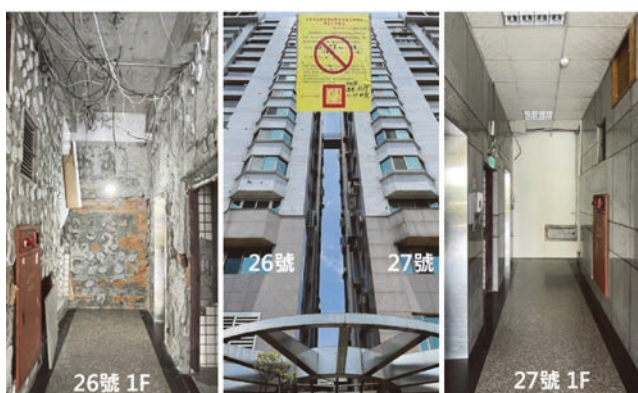
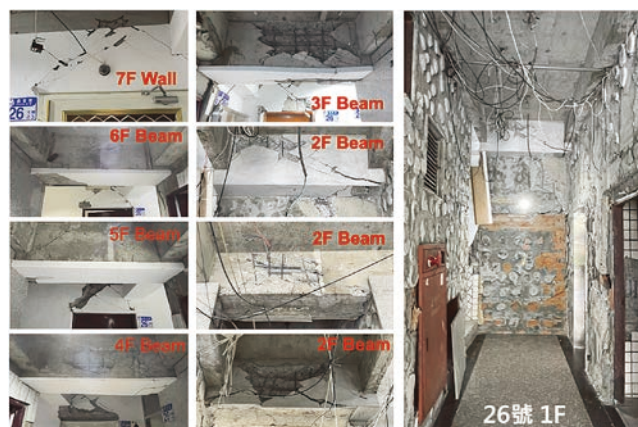
圖 23 花蓮市長安街 26、27 號（和勝江山大樓）0423 餘震發生後損壞情形

本社區為兩棟對稱 RC 造十六層純住宅建築，完工於 1997 年。建築物位於長安街，正面隔長安街面對吉安溪。根據社區管理員敘述，0403 主震發生後外觀並未發現明顯受損情形，但兩棟梯間受損程度並不相同，左棟服務核一樓梯間外飾石材掉落，粉刷層剝離嚴重，梯間短梁發生明顯混凝土開裂，並往上延伸數

樓；右棟梯間僅發生微小裂縫。經縣政府委託之專業評判單位判定左棟為黃單，右棟並未貼單。由於右棟並未貼單，因此可接受「台積電慈善基金會」之「台積公司針對花蓮地震之災後協助計畫」的協助進行非結構性的修繕，而左棟因被判定有結構損壞之黃單，而被排除在該計畫之外。於 0423 規模 6.3 之餘震後，左棟建築物之梯間受損加劇，右棟梯間受損仍屬輕微，圖 23(a) 為兩棟建築物一樓梯間於 0423 餘震後受損情形。檢視左棟梯間發現除一樓受損嚴重外，其短梁混凝土明顯受剪裂縫延伸至六樓，如圖 23(b) 所示，照片中也顯示，二樓梯間三處短梁居發生嚴重破壞情形，七樓短梁鄰跨之 RC 牆於門開孔上方發生顯著的剪力裂縫。另觀察右棟梯間破壞情形發現，與左棟相較，其受損明顯輕微，僅於二與三樓之短梁發生較明顯裂縫。此餘震發生後，經縣政府委託之專業評判單位判定兩棟建築物均為黃單。此兩棟對稱之建築物在此次地震中，似乎表現出的耐震性能有所差異，此兩棟設計結果不同的可能性較低，研判此與兩棟實際施工條件不同所導致的可能性較大。

(a) 0423 餘震發生後一樓電梯間左棟受損嚴重，右棟損壞輕微，均被評判為黃單

(b) 0423 餘震發生後左棟一樓電梯間，三至六樓梯間之情況
