# 建築附屬非結構構件與設備 之花蓮地震災情勘查

柴駿甫\*／國立臺灣大學機械工程學系 合聘教授、國立臺灣科技大學營建工程系 合聘教授、  
財團法人國家實驗研究院國家地震工程研究中心 副主任兼組長

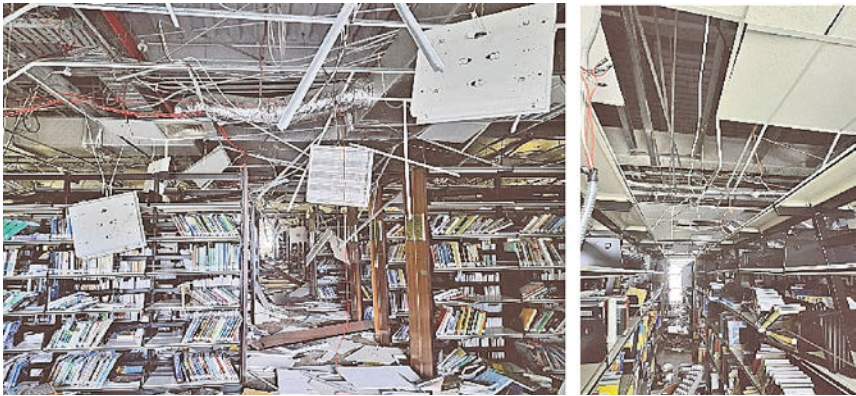
天花板系統在中小地震即為常見之非結構震損類別，本次地震勘查亦觀察到許多明架天花板（以下簡稱天花板）之震損案例。天花板系統極易受到震損，主要係因市售常見天花板骨架強度不足，且普遍缺乏適當之耐震施工方式所引致。圖 1 為花蓮縣 DL 建築內天花板震損情況，圖中無論是天花板主架或副架均觀

圖 1 DL 圖書館內五樓、六樓天花板大範圍崩落

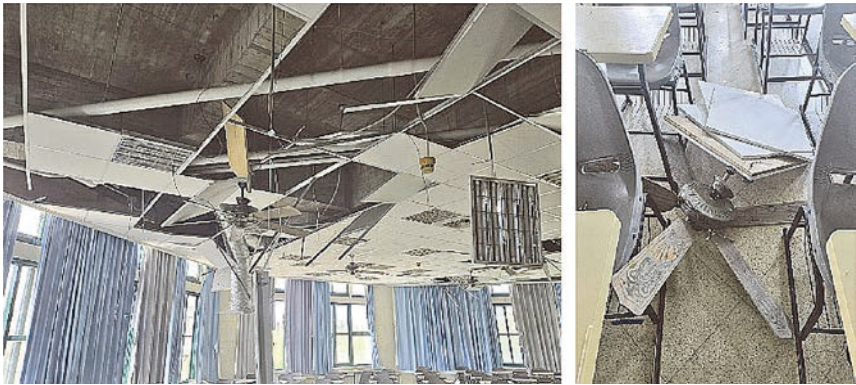
察到明顯變形，導致天花板大範圍崩落。此外，該所大學校區內多間教室亦發生嚴重天花板破壞，甚至有燈具及吊扇墜落之狀況，如圖 2 所示。

圖 2 D2 大樓三樓教室內天花板燈具及吊扇墜落

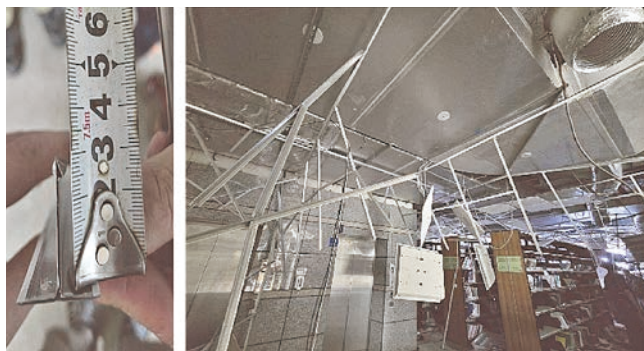
勘災現場發現許多天花板骨架發生嚴重變形，尤其是天花板副架因目前國內施工習慣並沒有特別要求，以致各案場中副架耐震品質差異很大，此次地震中天花板有大規模崩塌者其副架高度皆為 28 mm，如圖 3 所示。

圖 3 天花板骨架強度不足導致天花板大範圍崩落

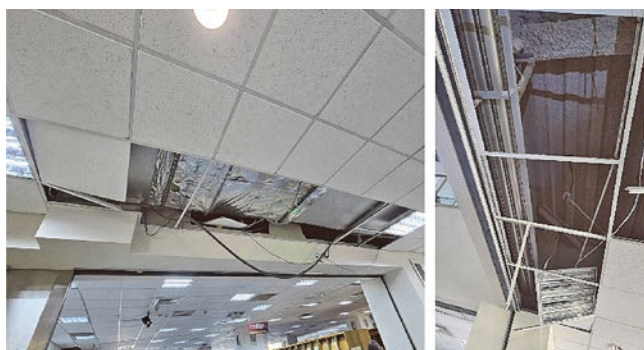
勘災現場發現大多數天花板骨架與收邊材並未固定，且骨架末端鄰近收邊處 20 cm 內未設有垂直懸吊線，致使骨架在受震過程中因水平晃動脫離收邊材之支撐而下墜，造成收邊處局部破壞如圖 4 所示。

圖 4 DL 圖書館天花板收邊處 20 cm 內未設有垂直懸吊線導致天花板掉落

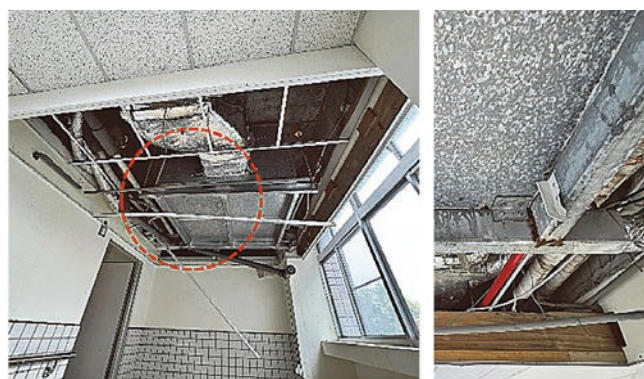
天花板之懸吊構件因無法固定至建築結構體，故因陋就簡將其直接固定於空調箱底部，地震中由於空調箱搖晃劇烈導致天花板懸吊構件遭破壞，圖 5 紅色虛線所示，造成天花板崩塌。

圖 5 A2 大樓 4 樓天花板與其他非結構物之互作用導致天花板崩塌

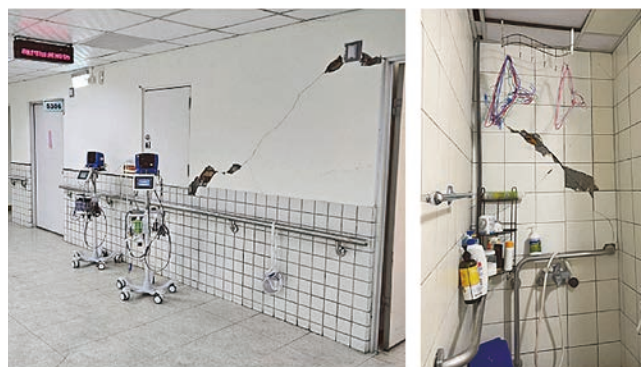
非結構牆依其構造形式可分為濕式工法及乾式工法兩類，濕式包含磚造隔間牆，乾式則為金屬骨料搭配石膏板等之輕隔間牆。此次地震勘查中，非結構牆災損包含一般磚造隔間牆、輕質混凝土隔間牆與防風牆三案。圖 6 為磚造隔間牆破壞案例，花蓮市 A 醫院之 A2 建築四、五樓病房，其西北-東南走向之隔間牆有多處剪力破壞情形發生，裂縫由病房門框角落延伸至管道維修門角落，且穿透至另一側，造成磁磚或砂漿等飾面開裂、剝落。

圖 6 病房磚牆兩面剪力破壞

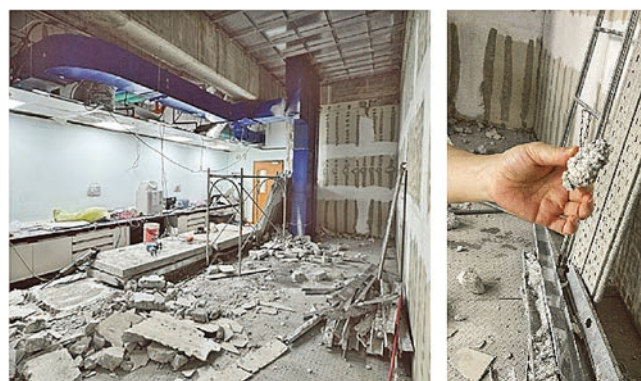
圖 7 為室內輕質混凝土隔間牆破壞案例，花蓮市 B 醫院之 B1 建築六樓與八樓，其儀器室旁為備用空間，內有大型風管通過，兩空間以內含保麗龍粒料之輕質混凝土隔間牆為界。本次地震觀察到，於本次地震中隔間牆整體向西北側面外傾斜，同時造成相鄰之輕鋼架天花板與風管等週邊非結構物破壞。

圖 7 輕質混凝土隔間牆傾倒，圖中正進行拆除

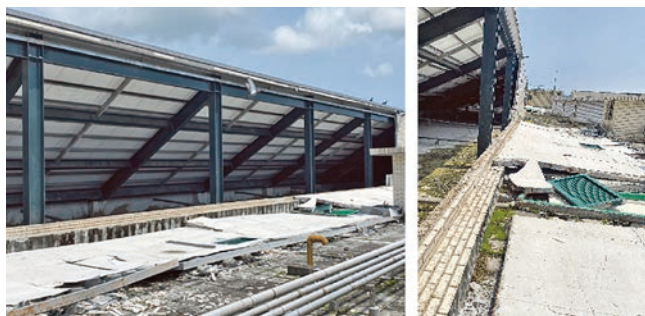
圖 8 為立於戶外的防風牆破壞案例，位於壽豐鄉之 D 大學之 D2 校舍頂樓四周被斜屋頂環繞，其斜屋頂背面設置之防風牆亦由內含保麗龍粒料之輕質混凝土牆構成，西北及東南側之防風牆於此次地震中向面外倒塌。

圖 8 輕質混凝土防風牆倒塌

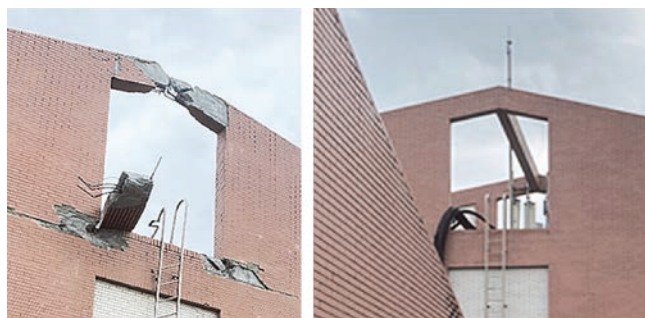
建築物女兒牆位於屋頂層外緣，為屬屋頂裝飾物，並非建築結構的一部分，但女兒牆若因震損掉落，極易傷及建築室外經過的行人。本次地震勘查當中，壽豐鄉 C 醫院屋頂突出物（屋突）內佈設電梯設備與水槽等設施，頂部以相對之開口山牆作為裝飾，兩者以 RC 橫梁連結。此次地震中，東北側屋突山牆與橫梁之接合部混凝土碎裂、鋼筋脫出，使橫梁掉落至屋突頂部（如圖 9 所示），所幸並未傷及醫護人員或病患。

圖 9 東北側屋突山牆頂部之橫梁掉落（左圖），西南側則無損（右圖）

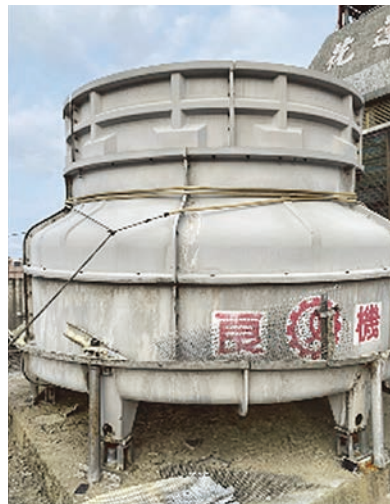
大型建築空調系統需設置冷卻水塔以供應空調所需之冷卻水，然而冷卻水塔因設置於強震下晃動最為劇烈之屋頂層，且冷卻水塔底部需設置用於隔絕機械振動之座墊，倘若座墊未考量耐震，冷卻水塔極易於地震當中受損，進而使建築空調機能停擺。此次地震勘查中，花蓮市 A、B 兩家醫院大樓頂樓皆有玻璃纖維（FRP）製冷卻水塔相關災損。A 醫院之 A3 宿舍頂樓冷卻水塔之 PVC 網入風口導風裝置受損，如圖 10 所示，與原產品比對可知該冷卻水塔之導風裝置於震中損毀；圖 11 顯示 B 醫院 B1 大樓頂樓冷卻水塔基座破壞、歪斜，經細部觀察可知基座支撐腳錨定破壞。

圖 10 A3 宿舍屋頂層之冷卻水塔之入風口導風裝置受損

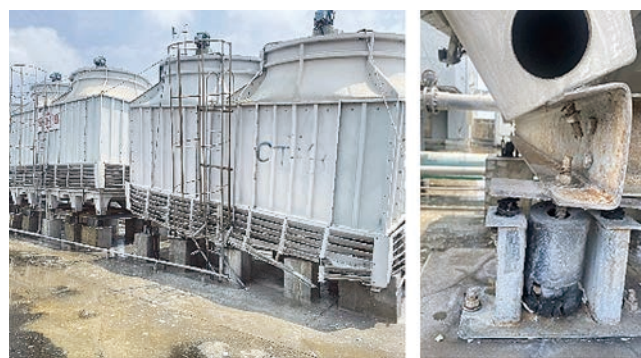
(a) FRP 冷卻水塔基座破壞歪斜

(b) 基座支撐腳錨定破壞

圖 11 B1 大樓屋頂層冷卻水塔基座支撐腳錨定破壞導致水塔歪斜

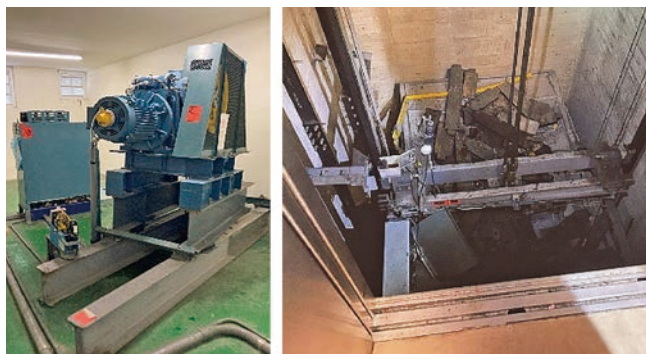
本次地震發生之後，台北、新北、花蓮均傳出大量電梯故障事件，由於電梯為屬跨樓層佈設之機電系統，其導軌因錨定於建築不同高程故於地震當中隨建築變形，因此平衡錘或車廂極易於強震中與導軌分離；而在強震當中，平衡錘中之配重塊若未良好固定則容易掉落；此外，若其系統機房位於建築頂層，其機房設備物（控制盤、捲揚機等）需特別留意進行錨定耐震設計。本次非結構震損勘查當中，花蓮縣壽豐鄉 C 醫院原有之四座電梯，有三座無法於震後立即使用，其中一座為因位於屋頂層電梯機房中之捲揚機位移且纜繩脫離（圖 12 左），另兩座則因平衡錘中之部分配重塊掉落而損及下方車廂（圖 12 右）。兩座破壞之電梯平衡錘於地震當中位於不同高程，圖 12 右中之車廂位於地下一樓，電梯平衡錘靠近頂層處，而另一座電梯之車廂與平衡錘則分別位於一樓與三樓處。

圖 12 電梯捲揚機位移（左圖）；另一座電梯平衡錘配重塊掉落（右圖）

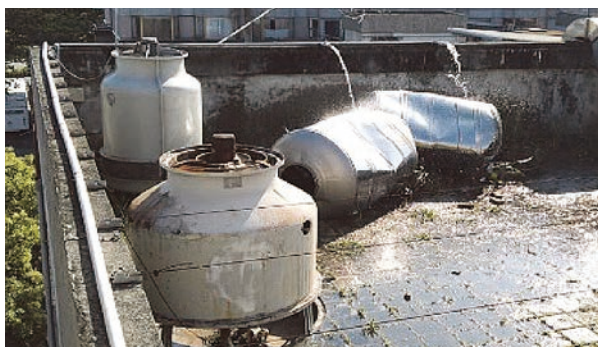
除了上述提及之空調系統冷卻水塔外，建築供水系統及消防系統之供水水塔或水箱基於空間使用與機能考量，設置於建築物頂部之屋頂層或地下層。從歷次強震經驗發現，大量市售不鏽鋼水塔及其支座於地震當中破壞，其原因包括常設置於建築晃動最為劇烈之屋頂層，且不鏽鋼水塔本身極易受損外，其支撐基座亦容易受到水塔整體慣性力及動水壓力作用而扭曲變形。如圖 13 所示，國內醫院因應大量洗腎醫療機能需求，故需另外設置 RO 供水系統，圖 13 即為花蓮市 A 醫院位於 A1 大樓頂樓受損之金屬製水塔與支座，震後經院方緊急調度與搶修後，恢復洗腎等醫療機能。

(a) 水塔桶身變形

圖 13 水塔桶身及支撐基座變形

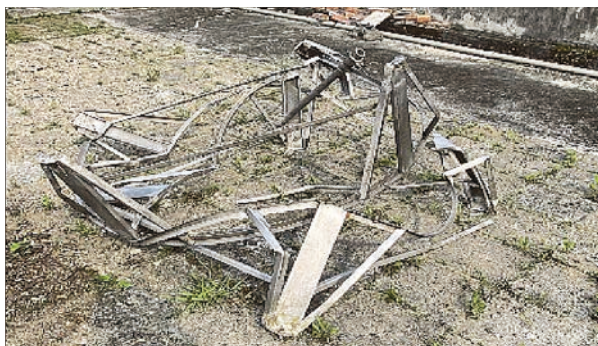
(b) 支撐基座扭曲變

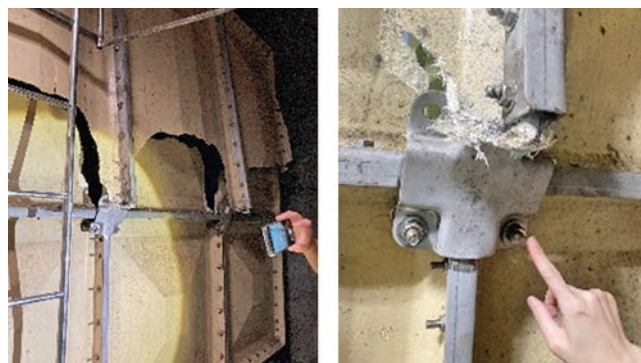
另一個供水儲槽震損案例則發生於花蓮市 B 醫院 B2 大樓地下一樓，一座 FRP 組合式水箱於地震中損毀。如圖 14 所示，該水箱由 FRP 板材及鋼製構架組合而成，其尺寸約為 3 公尺 × 3 公尺 × 2 公尺，平時儲水量約為 80%。受損水箱之鋼構架包括連續性水平鋼構件與分段續接垂直鋼構件，因垂直鋼構件續接處缺少上部兩根螺桿對鎖，且儲槽本體及內部儲水晃動衝擊水箱壁，導致其垂直鋼構件續接處損壞及 FRP 板材撕裂，導致儲水流出。

(a) 板材撕裂

(b) 垂直鋼構材續接處損壞

圖 14 FRP 組合式水箱破損、儲水流失

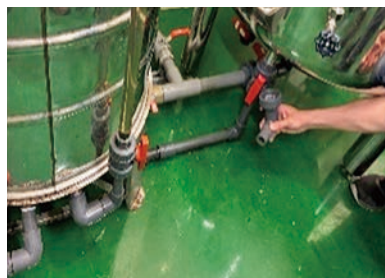
花蓮縣壽豐鄉 C 醫院大樓地下一樓之 RO 淨水系統當中，桶槽本體並無受損，但兩個儲水桶之間的連接管線於地震中斷裂。如圖 15 所示，其一儲水桶基座支撐腳錨定於 PU 地板，另一儲水桶支撐腳並無束制，推測震時無束制儲水桶因儲水震盪而產生搖擺運動，進而拉扯連接管線造成破壞。

(a) 已修復之 RO 儲水桶連接管線

圖 15 RO 淨水設備管線斷裂

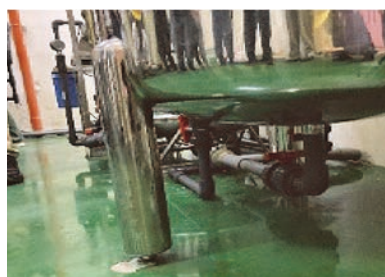
(b) 無束制儲水桶支撐腳

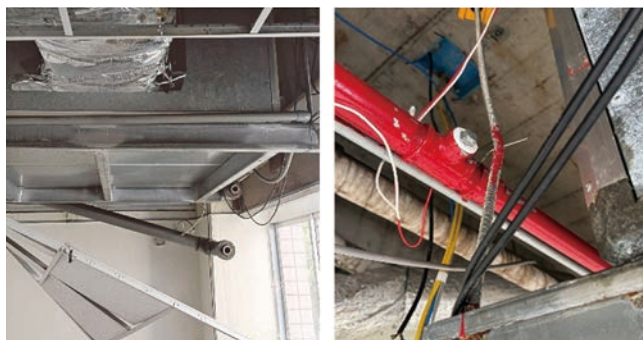
本次地震勘災共調查花蓮縣市 A、B、C 三間醫院，三者均發現有空調系統懸吊式設備物震損情形。花蓮市 A 醫院位於 A2 大樓四樓走廊之預冷空調箱，為透過彈簧式避振器錨定於上方樓板，其疑因受震過程中位移振動量過大，導致與其相接之冰水管斷裂，如圖 16（左）所示；五樓走廊之預冷空調箱同樣由於位移振動量過大，不僅造成與其相接之冰水管破壞，甚至因撞擊相鄰之消防撒水頭而導致消防撒水頭完全斷裂，如圖 16（右）所示。因應醫療機能需求，醫院空調系統常為 24 小時不間斷狀態，再加上消防系統管線需常時保持 6 ~ 8 kgf/cm<sup>2</sup> 的水壓，因此本次地震後 A2 大樓五樓走廊空調箱管線與消防管線破壞處大量洩水。

圖 16 A2 大樓四樓預冷空調箱冰水管斷裂（左），以及五樓預冷空調箱撞擊消防灑水頭（右）

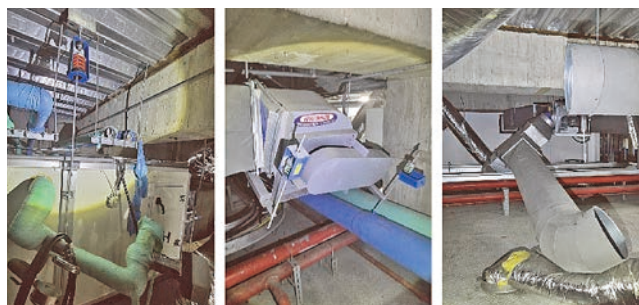
花蓮市 B 醫院之 B1 建築，在介於屋頂層與十樓之間的貓道層當中，發生大量空調系統懸吊式設備物之震損破壞，包括空調箱之冰水管斷裂脫落、通風機之懸吊桿斷裂，以及通風機周邊風管破壞。如圖 17 所示，B1 建築之空調箱與通風機均透過彈簧式避振器懸吊於上方樓板，可能於強震下產生過大水平向位移量。此外，該通風機四處錨定垂直桿長度不同，兩處錨定於樑下之垂直桿較短而於強震下水平運動當中產生短柱效應，進而導致桿件剪斷。

圖 17 空調箱之冰水管斷裂脫落（左），通風機之懸吊桿斷裂（中），通風機周邊風管破壞（右）

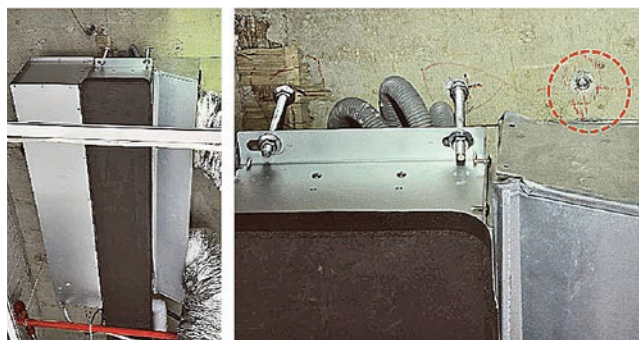
壽豐鄉 C 醫院所觀察到空調懸吊式設備物破壞，則是以小型送風機為主。該類小型送風機位於室內天花板上方空間當中，若因懸吊機制破壞而掉落，極可能傷及室內使用者。由於地震中小型送風機位移振動量過大，不僅造成與其相接之水管斷裂，而小型送風機之懸吊桿因過短而遭受剪力破壞，如圖 18 紅色虛線標註處所示。

圖 18 小型送風機懸吊桿遭剪斷

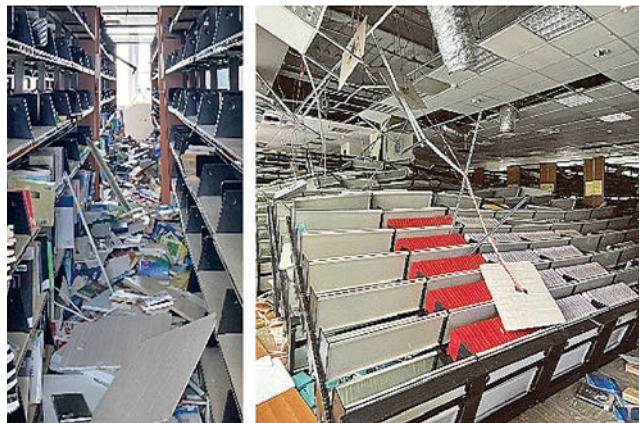
花蓮縣 D 大學圖書館 DL 建築主體為六樓 SRC 結構，因應校園建築造型而另連結 52 米高之塔樓。DL 各樓層皆有不同類型書架，大多為六層鐵製書架，單跨書架尺寸約長 90 公分、寬 60 公分、高 230 公分，每排書架跨數視儲放空間大小有所不同。因應館藏調整故需不時移動書架，故無法將書架腳座或頂部與樓板固定或加固，因此書架在本次地震當中產生移動、擺動，甚至於五樓發生大規模傾倒，最終導致大量落書，甚至是書架因傾倒而損壞。本次地震中館內藏書受震掉落約九成，其中以二至五樓較為嚴重，如圖 19 所示。

圖 19 DL 大樓書籍掉落與書架傾倒情形

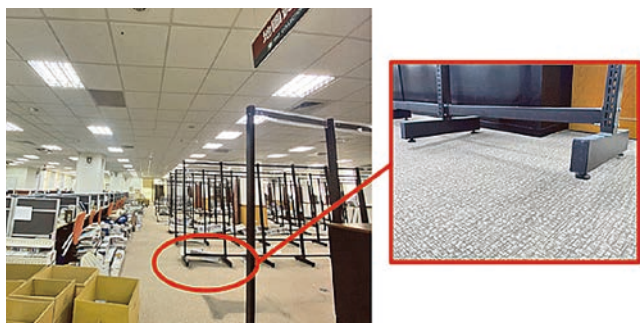
DL 大樓的二樓收藏大量視聽影集 CD，CD 架數量約 11 組，CD 架單元尺寸長 90 公分、寬 50 公分、高 210 公分，CD 架腳座亦未與樓地板、混凝土樓板固定，因此亦發生大規模傾倒、CD 與承載架散落一地。又 CD 架的骨架因傾倒、相互重壓之下，使其產生變形，導致震後復原已無法一如往常站立於樓地板上，如圖 20 所示。

圖 20 CD 架傾倒變形，復原後無法正常站立

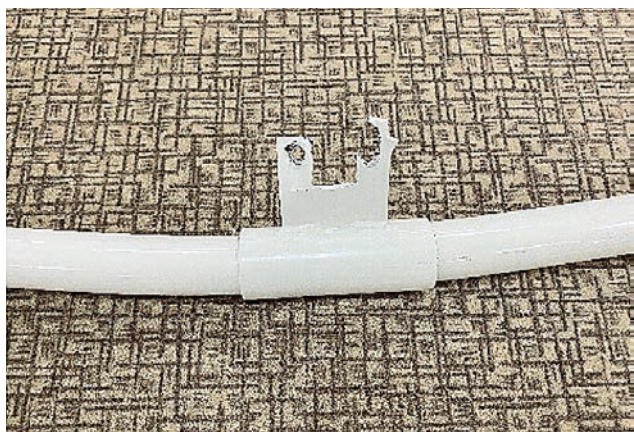
書架與 CD 架雖未與樓板固定，但各樓層鐵製書架與 CD 架皆在其框架頂部安裝二至五支不等之橫向連桿串聯構架，以增加橫向耐震能力，連桿形式包括圓管、方管、角鋼等。在本次震損調查中亦發現，多數裝有連桿之書架皆未完全傾倒，不過仍造成嚴重災損。其中連桿震損較多者為桿件與連結件變形，尤其以 CD 架連桿之連結件開孔處發生撕裂最為嚴重，如圖 21 所示。

圖 21 連桿變形且連結件螺絲鎖固開孔撕裂
