# 從維生線系統震害省思 其耐震減災課題

劉季宇\* / 財團法人國家實驗研究院國家地震工程研究中心震災模擬組 研究員

本文旨就 1999 年九二一地震、2016 年高雄美濃地震、2018 年花蓮地震、2024 年花蓮外海地震，針對四次致災性地震中，自來水及電力管線設施的主要震害，以及其對供水、供電系統的影響進行觀察，從而省思維生線系統（Lifeline systems）的耐震減災課題，提出以下耐震改善建議：(1) 早年興建之維生線系統，或受限於先天條件，或缺乏避災考量，或當時耐震設計知識不足致使耐震性能較有疑慮，應根據新的活動斷層圖與液化潛勢圖，以及新版耐震設計規範，分階段完成地震風險評估及耐震補強；(2) 重要管線與設施應具有可運作之備援體系，惟應特別留意備援成立之條件，若無法避免損害，則須確保可快速修復；(3) 許多設備錨定或管路附掛的方式容有耐震疑慮，事業單位應進行盤點並著手改善，屬簡單可行且有立即助益；(4) 自來水或公用天然氣管網的小區劃分，小區邊界配置適當閥栓，可以有效隔離故障，是管網損害控制的有效作法。

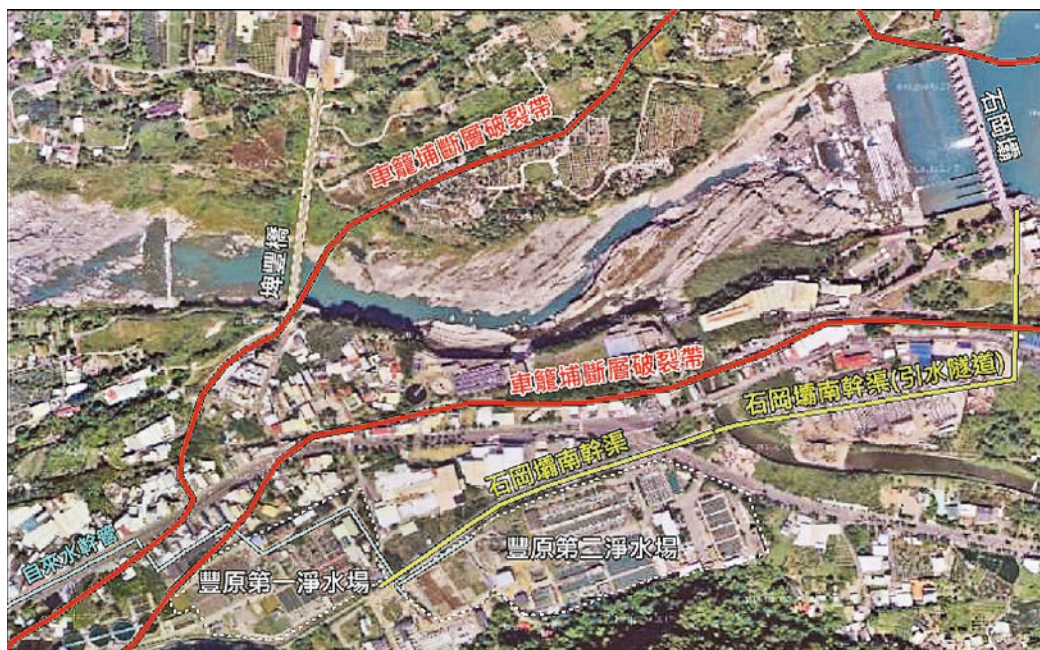
台中的水源取自大甲溪流域石岡壩與大安溪流域鯉魚潭水庫，分別經原水管道送至豐原淨水場與鯉魚潭淨水場，震前兩個淨水場合計供水約 110 萬 CMD（立方公尺/日）。根據葉純松「九二一地震大台中地區供水危機處理」一文，主要震害包括石岡壩（水源設施）與豐原第一淨水場（淨水設施）嚴重毀損、石岡壩南幹渠引水隧道（導水設施）因地層錯動扭曲破裂而無法運作，參考圖 1。由於導水幹渠損害，震後初期無法由石

圖 1 九二一地震車籠埔斷層破裂帶北段附近重要供水設施分布情形

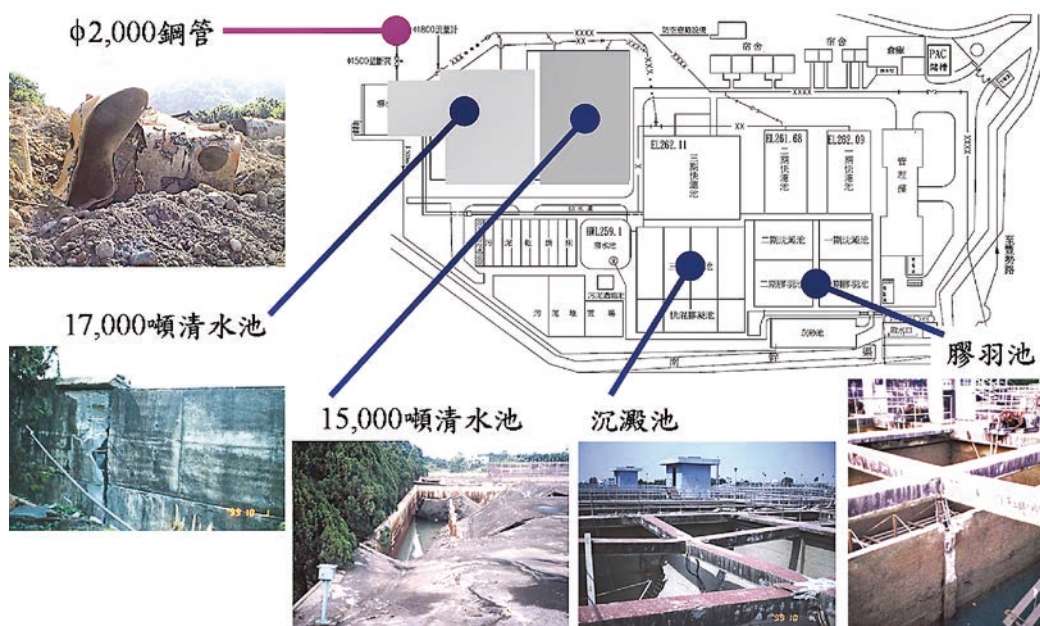
岡壩供水，須由鯉魚潭水庫（淨水場）出水，俟八寶圳緊急臨時引水完成後，豐原淨水場才得以恢復部分出水。其次，豐原第一淨水場因緊鄰斷層破裂帶，幾近全毀，包括 15,000、17,000 噸兩座清水池、各期膠羽池及沉澱池、口徑 2,000 mm 出水鋼管等，參考圖 2。豐原第二淨水場也嚴重損害，僅可勉強出水。

圖 2 九二一地震豐原第一淨水場震害(台水公司提供)

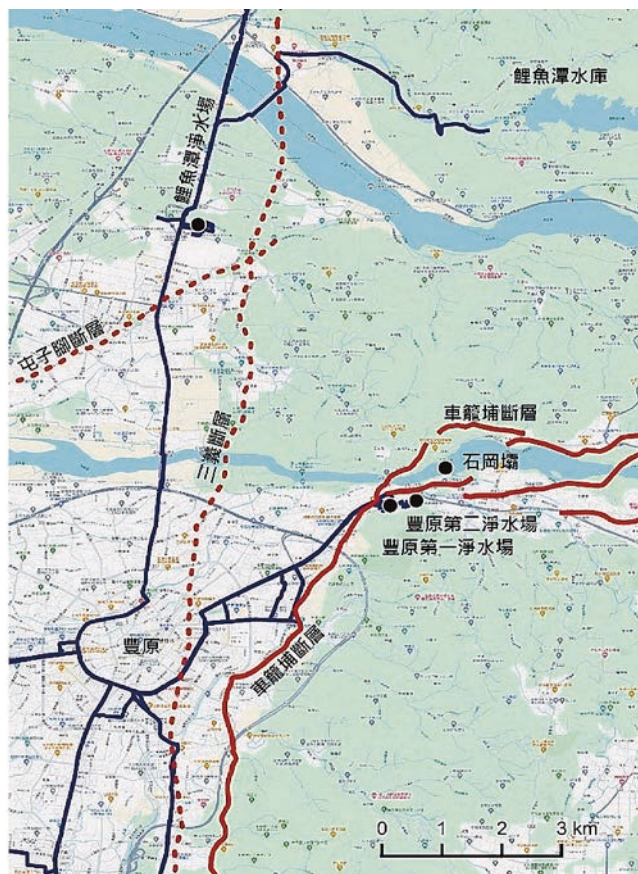
這兩處大型淨水場出水，如圖 3 所示，此為先天條件使然，無法改變。這次地震中，車籠埔斷層錯動導致石岡壩南幹渠、豐原淨水場的破壞，有如常人斷去一只手臂。幸好鯉魚潭水庫與淨水場，以及相關的原水與清水幹管，即使距離車籠埔斷層不遠，但因位於斷層的下盤，地震動劇烈程度相對較小，而且沒有土層破壞，所以皆無損壞，可勉強維持大台中地區正常供水的一半，這是不幸中的大幸，否則後果不堪設想。

圖3 大台中地區雙水源之上游管線設施與鄰近斷層分布情形

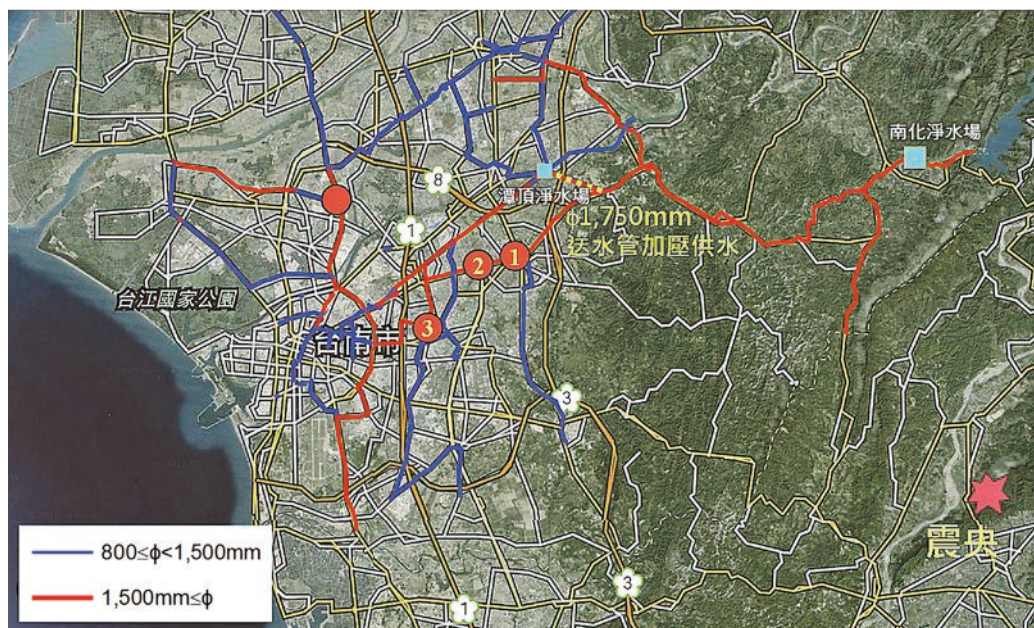
2016 年 2 月 6 日凌晨 3 時 57 分，高雄市美濃區發生芮氏規模 6.6 地震，震央位置北緯 22.92 度、東經 120.54 度，震源深度 14.6 公里。本次地震對台南市供水造成嚴重損害，以管線震害為主，災損總數高達 2,031 件。台南市自來水系統若以曾文溪為分界，溪南的供水區域規模較大，由南化、潭頂、山上、鏡面等四座淨水場供水，最大的是南化淨水場（設計出水量 80 萬 CMD），其次潭頂淨水場（19.5 萬 CMD），山上、鏡面淨水場規模均甚小。由於南化淨水場下游的口徑 2,000 mm 送水管路（南化送水管），在本次地震中發生三處損壞，參考圖 4 的數字標註，導致供水困難，加以修繕工作因故有所延遲，又正逢農曆春節，台水公司因此頗受壓力，必須全力動員搶修。

南化送水管的震害，導致台南地區供水發生危機，台水公司乃以南化淨水場下游，往新市區方向（潭頂淨水場）的 1,750 mm 送水管路作為備援，參考圖 4，提高水壓，增加該管路對台南市區的供水量。新化區忠孝路 WSP 推進管損壞，須進行深開挖，並於數

由於南化 2,000 mm 送水管震害且延遲修復，導致台南地區長期供水困難，突顯在自來水系統中，送水管過度集中所帶來的風險，設置備援管線以提升系統贅餘度實有其必要性。這次地震往新市區方向（潭頂淨水場）的 1,750 mm 支線幸未受損，提高水壓後可以勉強增加供水。再者，重要的維生線設施管線倘若無

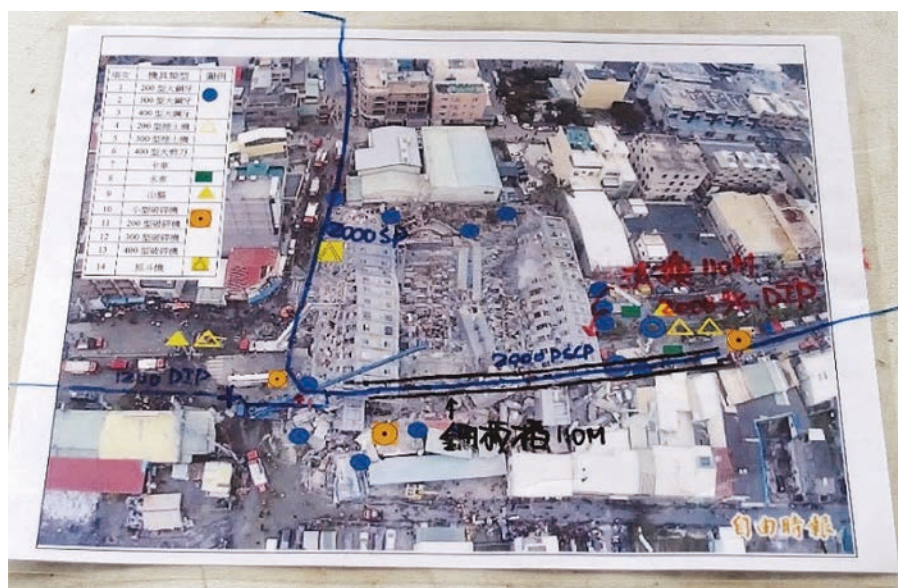
南化送水管這三處損壞的情形為：(1) 新化區忠孝路 2,000 mm 送水管：此段管路沿台 20 線穿越新化市區，採用 1,205 公尺的 WSP 推進管，埋深 8 公尺，兩處發生圓周斷裂漏水。由於埋深關係，須進行深開挖，並於數百公尺的狹隘管道內搬運物料及進行焊接，施工困難。(2) 永康區開運橋西側管路，獨立水管橋鋼管下地接預力混凝土管之特殊接頭發生脫接漏水，可快速修復。(3) 永康區永大路二段維冠金龍大樓前，百餘公尺的預力混凝土管遭大樓倒塌撞擊而碎裂受損，如圖 5 所示。

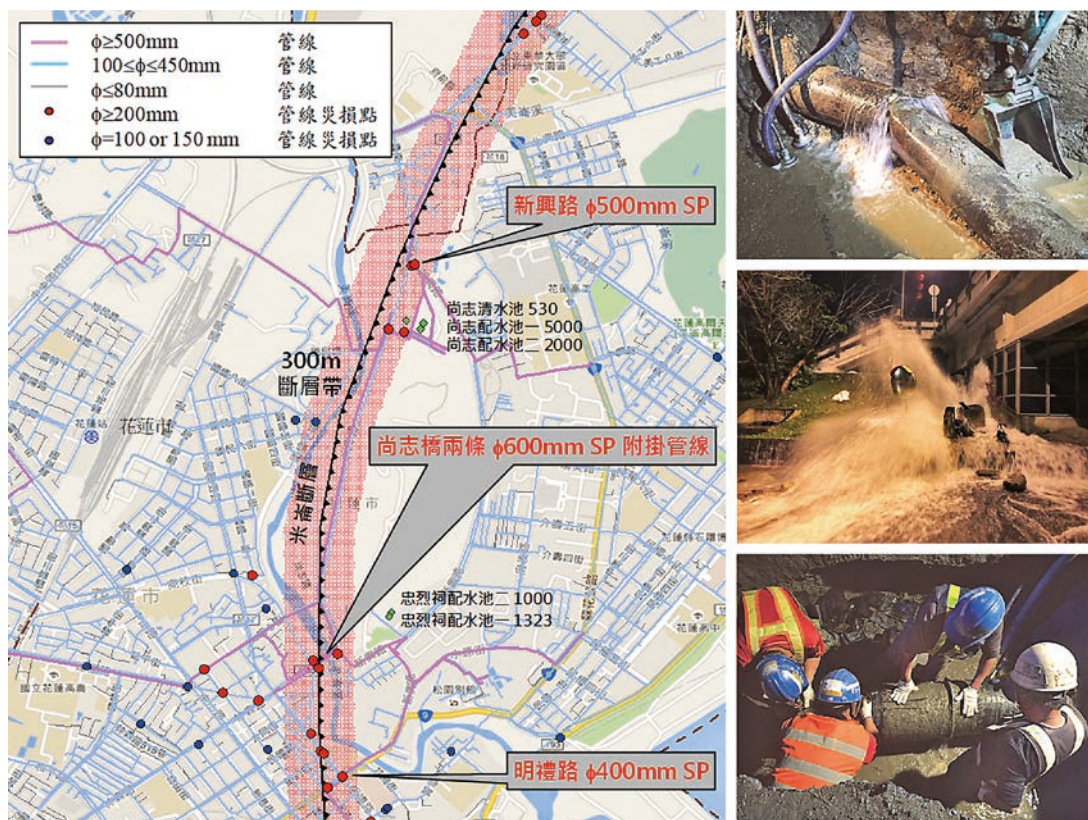
本次地震大口徑管線的三處災損，皆位於米崙斷層寬 300 m 的斷層帶內，如圖 6 所示，說明如下：(1) 花蓮市新興路近尚志路路口的 500 mm 鋼管，乃尚志配水池出水、供應美崙、新城地區用水之重要管路，鋼管受斷層錯動影響發生嚴重的扭曲及挫屈。(2) 尚志橋附掛兩條 600 mm 鋼管，乃負責向東送水至美崙溪左岸地區之重要幹管，斷層跡線正好通過尚志橋西側，為地下管線上橋位置。尚志橋在地震中發生輕微損害，主要為兩端橋台處的擠壓及伸縮縫破壞；兩條附掛管線則接頭鬆脫漏水共三處，部分如圖 7 所示，致使美崙、新城地區震後斷水。(3) 明禮路上 400 mm 鋼管，管體發生均勻

的環狀挫屈。由於附近的管路布置包含 90 度的彎角，以力學而言近似於局部錨定，一旦斷層錯動作用為管軸方向的軸力加載時，便會發生如此之破壞模式。

圖 6 2018 年花蓮地震米崙斷層帶上供水管線震害分布情形（照片由台水公司提供）

本次地震中斷層錯動導致管線的損壞，突顯斷層帶範圍內的主要管線，事先應有良好耐震設計、選用耐震管材，或作其他的設防對策。其次，藉由固定方式改善，以及伸縮可撓接頭容許變形能力提升，附掛管線之損壞應可有效避免。

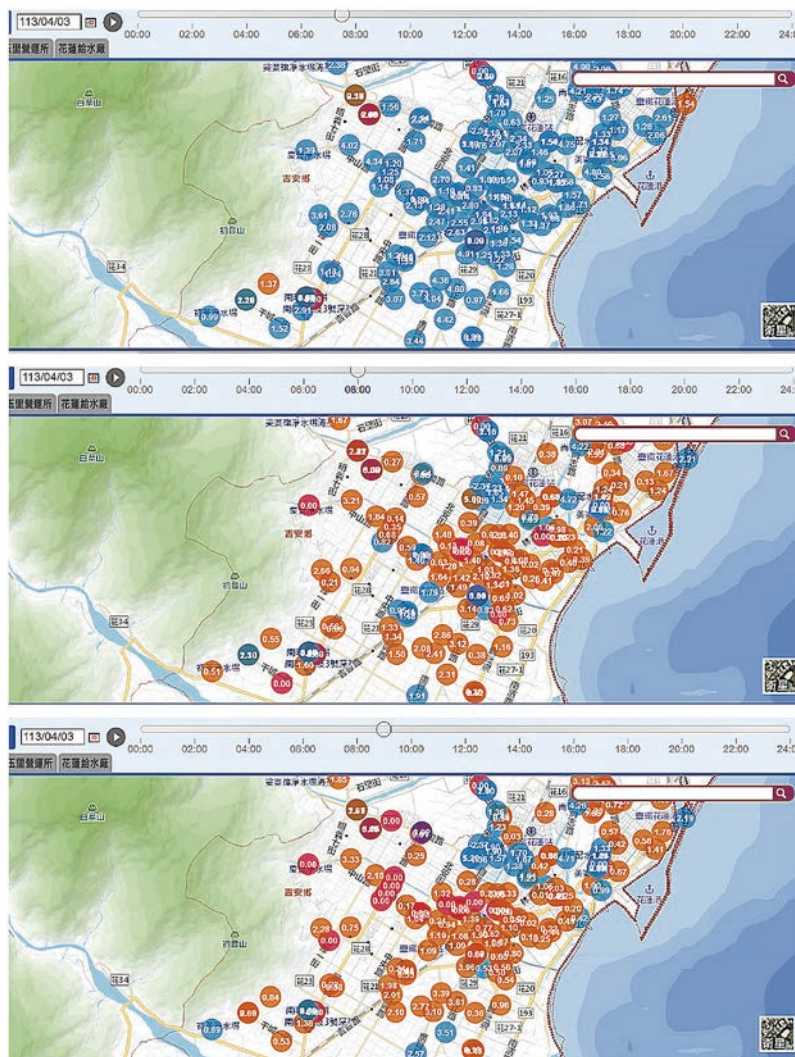
統地更新為耐震性能較佳的 K 型接頭延性鑄鐵管，甚至試辦日本耐震延性鑄鐵管的導入，目前花蓮供水系統的管種耐震比例已達 73%，致使供水韌性大幅提升。其次，台水公司近年推動降低漏水率計畫，進行配水管網的小區 (DMA, District metering area 之縮寫) 的劃分，從而實現分區計量與故障隔離的技術目標，目前花蓮縣各供水系統均已廣設小區，總數達 147 個、覆蓋率逾 90%。至於監控管理方面，台水公司自行開發大數據智慧水網分析 (Water Advanced Data Analysis, 簡稱 WADA) 系統，配合小區的供水管理，可以即時監控整個供水系統的水壓與流量，平時作為降漏分析的前端工具，強震後更可以掌握異常狀況，研判災損並遂行處置。圖 9 所示，即本次地震當天花蓮供水系統在 07:30 (震前)、08:00 與 09:00 三個時段的水壓監控情形 (燈號：紅 → 無水、橘 → 水壓低於常態達 3 個標準差、藍 → 正常、紫 → 高於常態達 3 個標準差、黑 → 斷訊)，整個系統的水壓狀況可以一目瞭然。

圖 9 2024 年花蓮外海地震前後花蓮供水系統水壓監控變化情形（台水公司提供）

4. 維生線系統在都會區常以管網方式建置及運作，例如自來水或公用天然氣。日本自 1964 年新潟地震後，汲取教訓，致力將這些管網進行小區劃分，小區邊界配置適當閥栓，損壞一旦發生可以有效隔離故障，限束影響不使擴大，而且容易逐區遂行修復，已被證明是管網損害控制（Damage control）的有效作法，此點在這次 2024 年花蓮外海地震中亦充分得到驗證。
