# 土木水利

工程技術及發展

地震工程技術

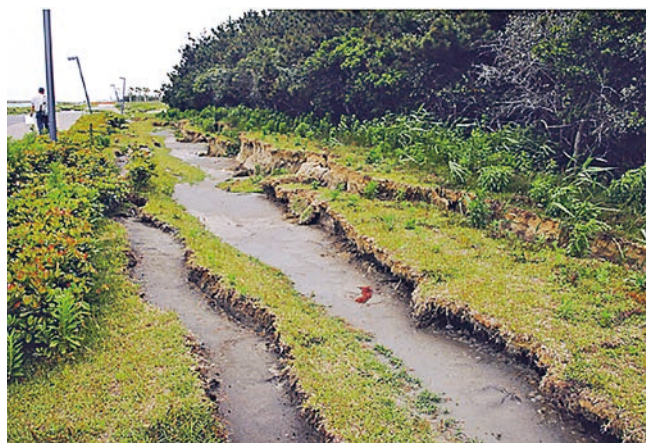
圖 1 2011 年東日本大震災浦安市海濱公園側潰（柯永彥攝）

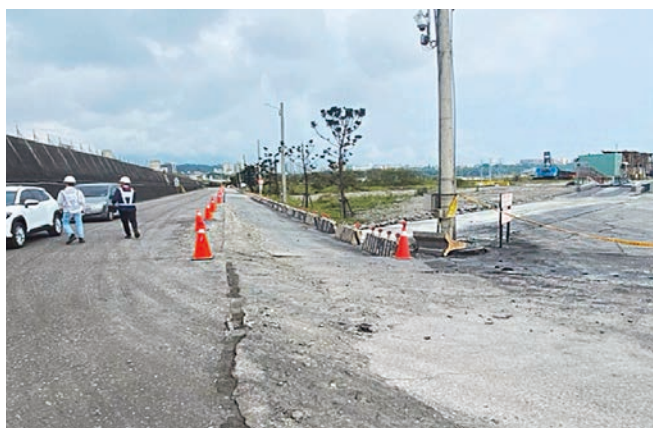
剛性鋪面，於 0206 花蓮地震僅發生路面局部下陷，係因柔性鋪面則因基礎土壤液化而淘空；此次地震事件則紀錄到災害包含：道路剛性面板隆起、柔性鋪面下陷、排水溝損壞、沿道路側有液化噴砂，其受損長度約 250

(a) 西防波堤道路鋪面下陷 (點位 L6)

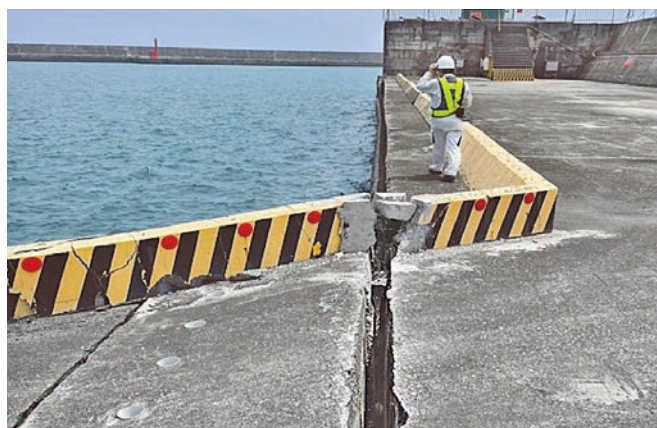
餘公尺；西防波堤道路與 25 號碼頭沉箱結構交接處則有約 0.2 m 之開裂，如圖 17 所示。25 號碼頭法線目視局部偏移，另 25 號碼頭後線之後碼頭通道和營運場地皆有大範圍填土鋪面開裂和沉陷，如圖 18 所示。

(b) 開裂約 0.2 m (點位 L7)

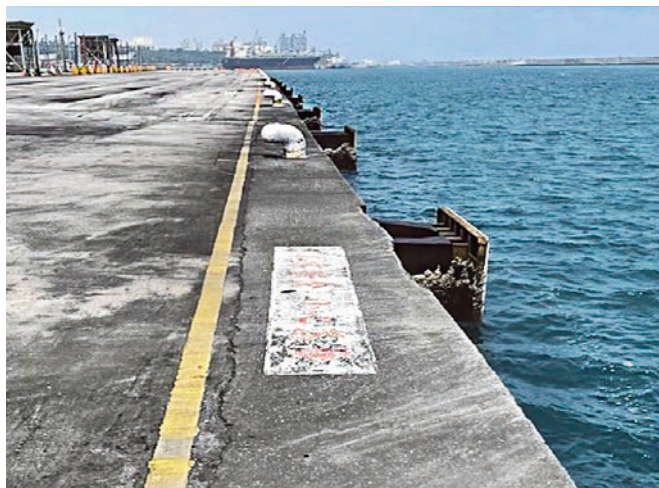
(a) 法線目視局部偏移 (點位 L8)

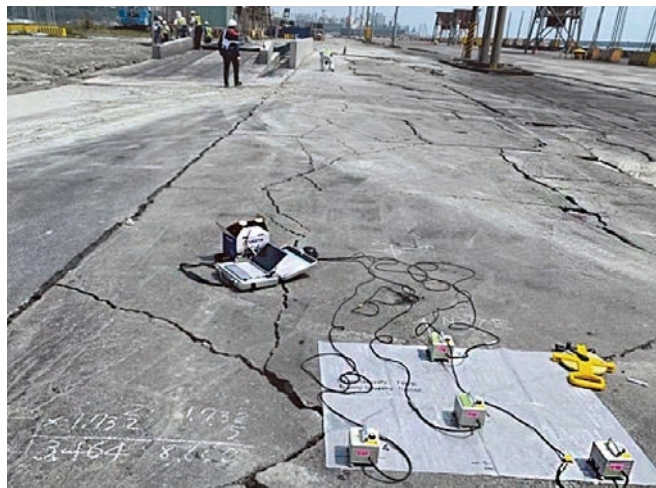
(b) 後線後方填土鋪面開裂 (點位 L9)

1. 花蓮港區自 0403 花蓮地震之後，整體抬升約 0.5 m，碼頭區因震陷而損壞，最大差異沉陷約有 0.8 m，對比 2018 年 0206 花蓮地震，兩場地震的 PGA 強度相近，受地震延時長短之影響，此次相對長延時之地震事件肇生較大的災害影響；並且由花蓮港區受震災害歷史點位的收集，其發生土壤液化的區域與災害形式相似。
2. 花蓮港區的損壞包含：碼頭道路差異沉陷、鋪面開裂、碼頭位移以及裝船機損壞等災害，皆與地震引致土壤液化的發生有密切關聯；因此，對於重要港口，建議在碼頭後線砂礫石回填區域施工時，應確實進行滾壓夯實或進行相關地盤改良，

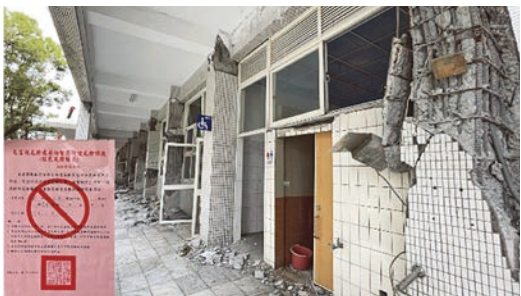
中「綜合大樓」之受震破壞集中於一樓，二樓以上之梁、柱與牆構件均未發現明顯受損現象，建築物未發生傾倒。在一樓的破壞中，主要集中於窗台短柱發生嚴重受剪破壞，混凝土爆裂，鋼筋挫屈，廊外柱僅於上、下端發生些微混凝土開裂現象。建築物地震後之正面與背面受損情形詳圖 6(a) 與圖 6(b) 所示，經縣政府委託之專業評判單位判定為紅單。慶幸的是，本棟為專科教室，地震發生時尚未達上課時間，僅少數教職員於教室中，未造成任何人員傷亡。

(a) 正面一樓受損情形

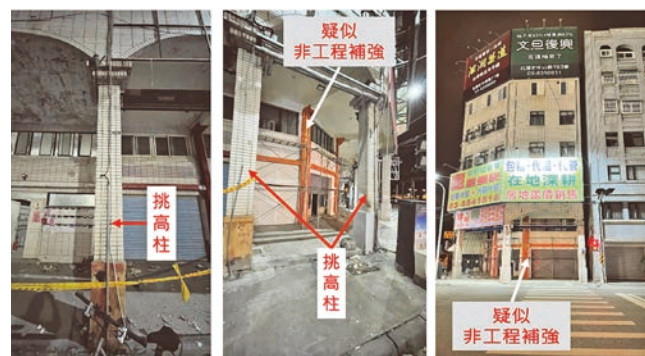
(b) 建築物騎樓挑高柱與前次地震（20180206 花蓮地震）損傷後之非工程補強

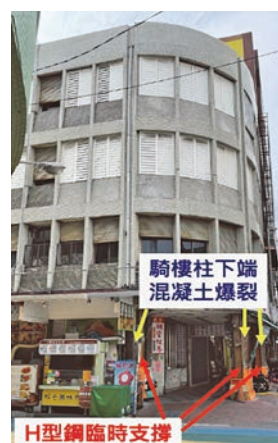
本棟建築為地上四層 RC 造建築，位於中山路與公正街交叉口，為「三角窗建築」。如圖 10(a) 為地震發生後側面受損情形；從外觀觀察，主要受損均集中在一樓，二樓以上之樓層並未發現明顯損壞情形。由圖 10(b) 中發現，騎樓柱構件下端發生混凝土爆裂，鋼筋外露情形，本建築物結構已受損，並於受損之柱構件側邊採用 H 型鋼作為臨時支撐。本棟建築經縣政府委託之專業評判單位判定為紅單。

(a) 建築物後側向視角

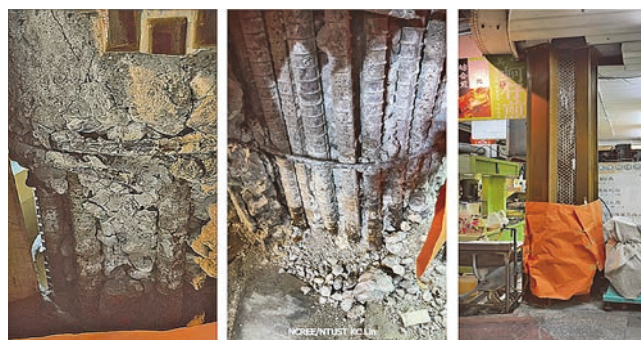
(b) 騎樓柱底混凝土爆裂，鋼筋外露情形

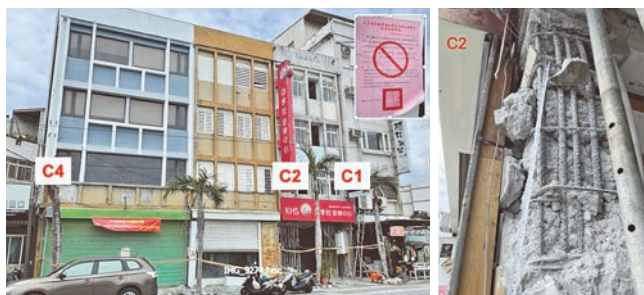
本棟建築為地上四層 RC 造三戶相連之街屋建築，於主震發生後在一樓臨街外柱上端發生嚴重受損，從外觀觀察，二至四樓並未發現明顯損壞情形，縣政府委託之專業評判單位判定為紅單。圖 13(a) 為 0423 規模 6.3 之餘震發生後正面整體受損情形，主要之損壞發生於 C1、C2 與 C4 柱之上端混凝土爆裂，鋼筋挫屈、外露情形，發現柱箍筋間距有明顯不足情形，如圖 13(a) 所示。二至四樓並未發現明顯損壞情形。圖 13(b) 為 0423 規模 6.3 之餘震發生後背面整體受損情形，主要造成 C11 與 C12 柱側邊牆體發生錯位。圖 13(b) 中顯示，角柱 C14 於一樓柱上端梁柱接頭混凝土發生爆裂、鋼筋外露且附近牆體受剪破壞情形，並發現其梁柱接頭區未配置箍筋。

(a) 建築物地震發生後正面受損情形及 C2 之近照

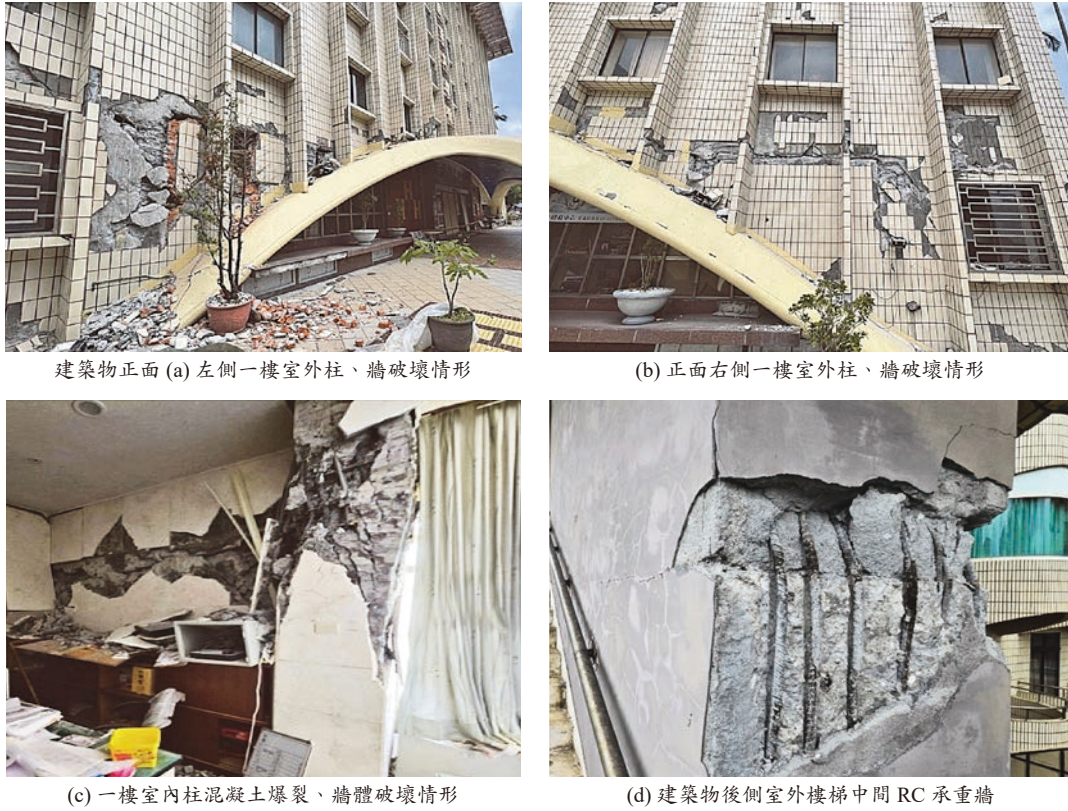
本棟建築為地上六層地下 1 層之 RC 造建築，一樓正面與一圓弧形雨遮相接，如圖 15(a) 所示。勘察時國軍英雄館之工作人員告知，該圓弧形雨遮是由鋼筋混凝土建造，該工作人員宣稱也參與該工程。地震發生後主要破壞發生於地下一樓至二樓間，三樓以上損壞較為輕微。縣政府委託之專業評判單位判定為紅單。研判發生此破壞的原因發現，RC 圓弧形雨遮斜向錨定於地表下之基礎，可提供剛硬的側向勁度，且具有較高的強度，而建築物本體抗彎構架的側相勁度較小，此兩者勁度的差異造成建築物與圓弧形雨遮相接處與其附近發生變形並不一致，在勁度較弱的建築物上發生破壞，破壞集中在圓弧形 RC 雨遮左、右兩側之建築物正面構架的一、二樓界面附近，而側向勁度與強度較大的圓弧形雨遮並未發生明顯損壞，此為建築物發生嚴重破壞的主要因素，建築物正面左、右兩側破壞分別詳圖 15(a) 與圖 15(b) 所示。圖 15(c) 為建築物正構架之左側一樓室內受震破壞情形，照片中發現柱之上端混凝土爆裂與鋼筋外露，及 RC 與磚造牆體受剪破壞。建築物正面構架右側一樓室內為通往地下室與二、三樓之大型螺旋樓梯空間，樓梯版僅與柱相接，未與牆體相接。圖 15(d) 為建築物後方室外樓梯之結構牆邊柱受震後混凝土爆裂，主筋外露，但並未發現箍筋。觀察此處之上下層之混凝土顏色不同，應為上、下樓層混凝土澆注界面，研判該無配置箍筋處為梁柱接頭區。

圖 15 花蓮縣花蓮市花崗街 56 號（國軍英雄館）地震發生後情形

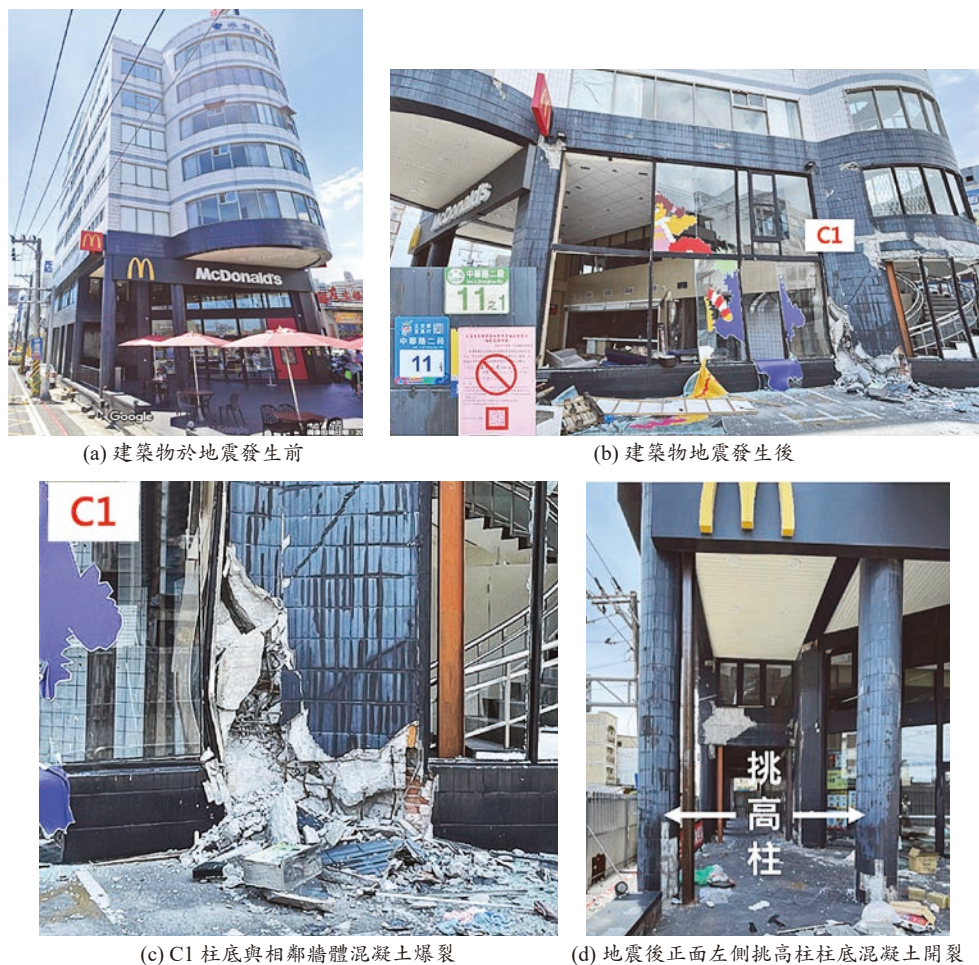
本棟建築為地上七層 RC 造建築物，位於中華路二段與宜昌一街交叉路口之獨棟建築，建築物一、二樓靠近中華路之正面柱構件挑高兩樓層高，後側柱無挑高且具有牆體。地震發生前建築物未破壞情形如圖 16(a) 所示（取自 google 地圖照片）。地震發生後，建築物正面左右兩側挑高兩樓之柱構件與鄰近牆體發生損壞，於右側圓形樓梯間處破壞較為嚴重，由縣政府委託之專業評判單位判定為紅單。圖 16(b) 顯示，地震發生後，建築物正面右側一樓樓梯間側邊柱（C1）與牆底部混凝土爆裂及二樓梁發生開裂，C1 柱與側邊牆體破壞特寫照片詳圖 16(c)，建築物正面左側一樓挑高柱柱底混凝土開裂情形詳圖 16(d)。此破壞研判與建築物底層樓勁度不均勻而造成扭轉有關。

圖 16 吉安鄉中華路二段 11 號之 1 台雄商業大樓地震發生前後一樓破壞情形

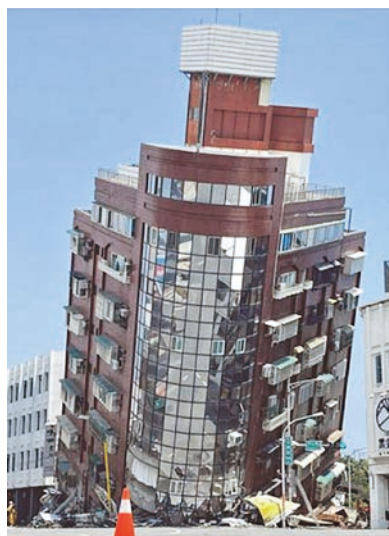
本棟建築為地上十層 RC 造住商混合建築，位於軒轅路、花崗街、中山路與重慶路四叉路口。本棟建築於 0403 上午 7:58 分發生芮氏規模 7.2 主震後隨即傾倒，如圖 17(a)（摘自聯合新聞網照片<sup>[7]</sup>）。圖 17(b) 為建築物傾倒後拆除過程中照片（攝於 20240413），圖 17(c) 為建築物傾倒後建築物右後側二樓梁柱接頭混凝土爆裂，鋼筋外露，此照片顯示此梁柱接頭未配置橫向箍筋。本棟建築物正面與部分兩側面因開門需求牆體較少，後側牆體較多，導致正面圓弧出挑樓板之兩側柱構件承受較大之軸向應力，且造成建築物之前後側向勁度明顯差異引致受震扭轉，研判此為本棟建築物耐震能力不足的可能原因，另外，鋼筋配置不符合耐震設計規定亦造成建築物弱化耐震能力的因素。

(a) 建築物地震發生後傾倒情形

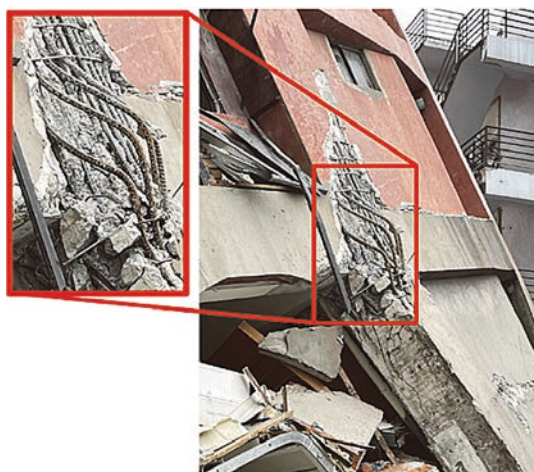
(c) 建築物地震發生後正視右後側三樓一梁柱接頭混凝土爆裂鋼筋外露情形

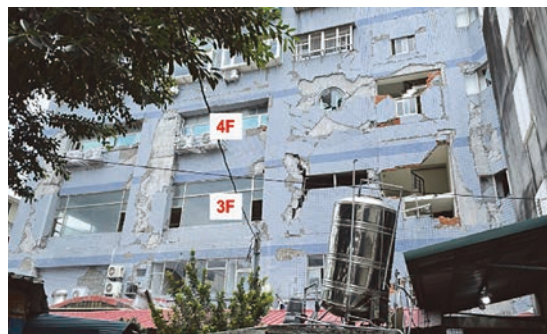
(b) 背面 RC 外牆開裂與磚造外牆倒塌

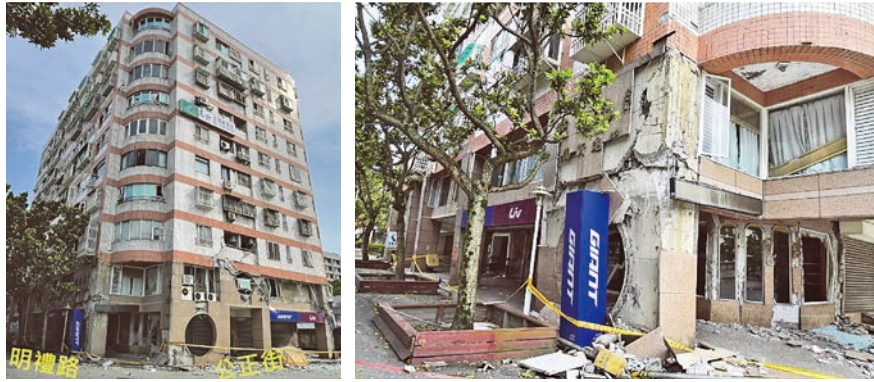
本棟建築為地上十層 RC 造單棟住商混合建築，一、二樓為商業用途，三樓以上為住宅用途，位於明禮路與公正街路口，1997 年完工使用。該建築物於 0403 主震作用後，建築物外觀發生嚴重程度不同的破壞，圖 19(a) 顯示明禮路與公正街路口視角之正面破壞情形，從照片中顯示，建築物鄰近公正街之構架發生嚴重破壞。圖 19(b) 為臨明禮路上構架靠近公正街之柱構件於一、二樓發生表面裝飾石材剝落、混凝土爆裂、鋼筋外露等情形，該柱之梁柱接頭未發現配置箍筋，且柱主筋疑似於樓板上搭筋。本棟建築之主要破壞發生於沿公正街構架之一至三樓，其他各面的破壞主要發生在一樓，包括於明禮路巷內之一樓磚造外牆受剪破壞，以及公正街巷內一樓磚造與 RC 牆體受剪破壞。該建築物之破壞狀況經縣政府委託之專業評判單位判定為紅單。另檢視受損最嚴重鄰近公正街之構架發現，有 5 個破壞細節值得進一步說明，如圖 19(c) 所示，其中，受震損壞之構架是由四根柱構件組成，構架破壞的原因主要是照片中 C1 與 C4 柱破壞所導致。照片中之細節 1 與細節 2 是描述柱構件 C1 於一樓柱底受壓破壞照片，分別從明禮路與

(a) 0403 主震發生後之破壞情形

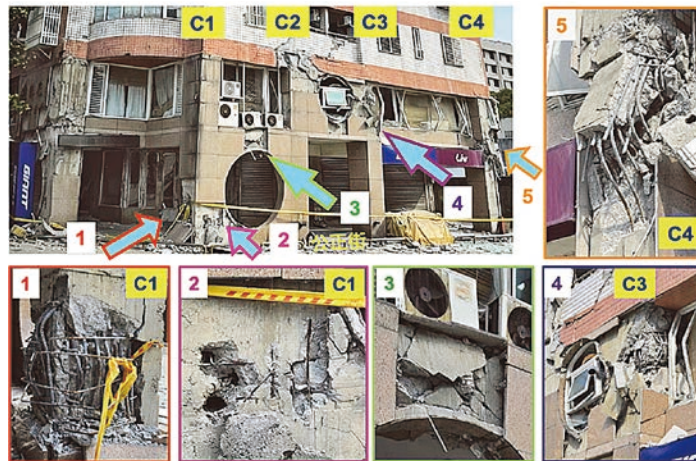
公正街的視角拍攝。由細節 2 中發現該柱靠公正街有孔洞現象，懷疑是 C1 柱於澆置混凝土時靠近公正街側有蜂窩所產生，而靠近騎樓側之混凝土澆置較為紮實，此導致 C1 柱在地震引致之軸力作用時主要靠走廊側的部分柱構件混凝土承載，當此部份承載能力不足時，造成該處混凝土爆裂，鋼筋發生受壓挫屈；另由細節 2 之柱面混凝土未發現受壓開裂情形，且柱鋼筋亦無相向外爆開挫屈情形，推測此處之混凝土垂直壓碎位移引致之鋼筋挫屈是向柱內彎曲。照片中之細節 5 為柱構件 C4 於二樓底部受壓破壞情形，此細節照片顯示，該柱之二樓梁柱接頭無配置箍筋，同時二樓柱主筋於二樓板底開始搭接續接，因此柱構件於二樓底部與梁柱接頭無法提供充分的圍束，而造成搭接主筋外推而破壞。另外照片中之細節 3 為柱 C1 與 C2 於二樓垂直差異變位引致的短梁剪力破壞；照片中之細節 4 為二樓 C3 柱承载力不足的破壞，估計 C3 與 C4 柱於二樓的破壞時機大致相同；另外柱 C3 與 C4 於二樓垂直承载力不足的破壞，導致 C2 與 C3 間之梁構件在三樓產生垂直相對變位，進而引致該梁發生剪力破壞，也導致 C2 柱在三樓之梁柱接頭受剪破壞，該棟建築物在餘震作用下傾斜加劇，有傾倒

(c) 0403 主震發生後公正街側構架各破壞細部

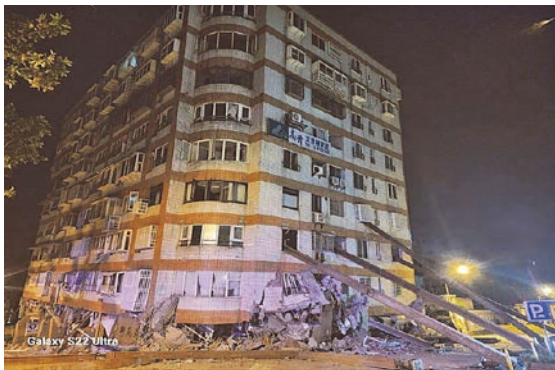
(d) 0423 餘震作用後當日一、二樓塌陷情形

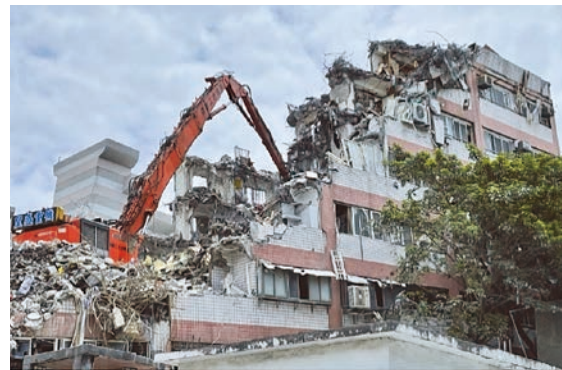
(e) 0423 餘震作用倒塌後拆除情形

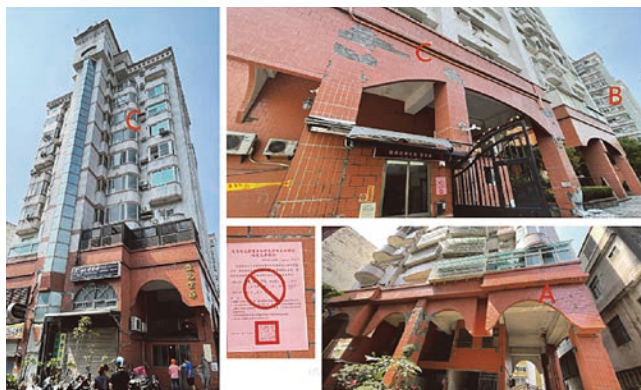
之結構系統，一樓為挑高之開放空間，有中間夾層設計，除服務核心具有牆體外，部分外側有牆體設計。二樓以上為純住宅用途，內、外具有牆體設計，故相較於挑高設計的一樓，勁度相對較大，較為剛硬。因此，建築物於一樓有明顯較柔軟且發生扭轉現象。地震發生後，建築物損壞情形如圖 20(a) 所示，觀察建築物外觀，A 與 C 兩棟建築受損較為嚴重，其中又以 A 棟破壞較為顯著。另相較於 A 與 C 兩棟，B 棟受損相對較為輕微。經訪查得知，二樓以上室內有部分受損，但本次勘察僅局限於一樓公共空間的破壞。圖

(a) 建築物地震發生後各棟損壞情形

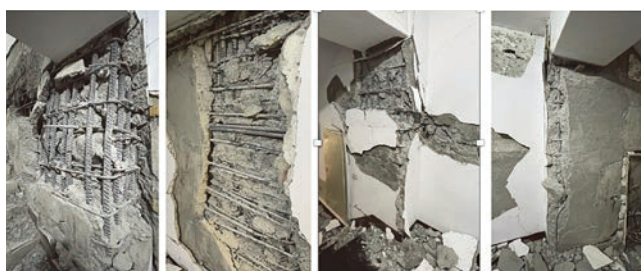
(b) 建築物地震發生後 A 棟一樓梯間之柱混凝土爆裂、鋼筋外露情形  
圖 20 花蓮市中和街 209 號（靄邑京華）0403 地震發生前後情形

20(b) 為 A 棟一樓梯間內柱體混凝土爆裂，鋼筋外露與牆體破裂情形。於 0403 主震發生後，經縣政府委託之專業評判單位判定該社區所有建築為紅單。經結構技師複評後，建議 A 棟拆除（更生新聞網<sup>[9]</sup>）。

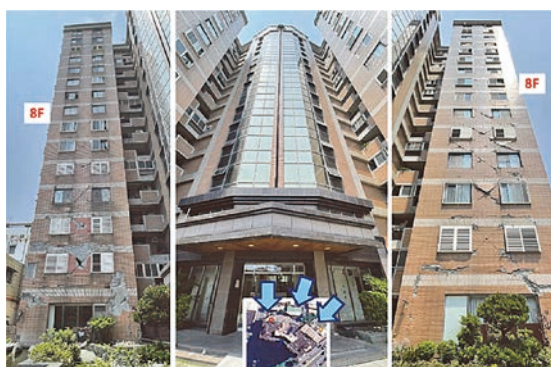
(a) 地震發生後梯間入口正面兩側牆體開裂情形

間伸縮縫界面並未發現碰撞受損。儘管從層外觀觀察，並未發現主要梁、柱構件的破壞，但於低樓層 RC 外牆發現嚴重的破壞，於 0403 主震發生後，經縣政府委託之專業評判單位判定該建築物為紅單。

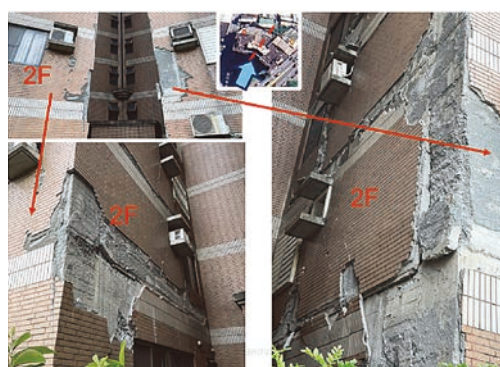
(b) 地震發生後背面內側牆體開裂

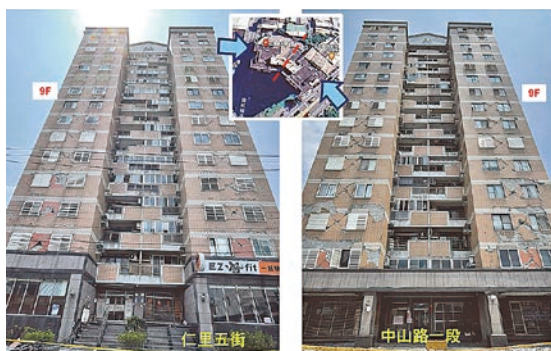
(c) 地震發生後兩側 RC 外牆混凝土開裂

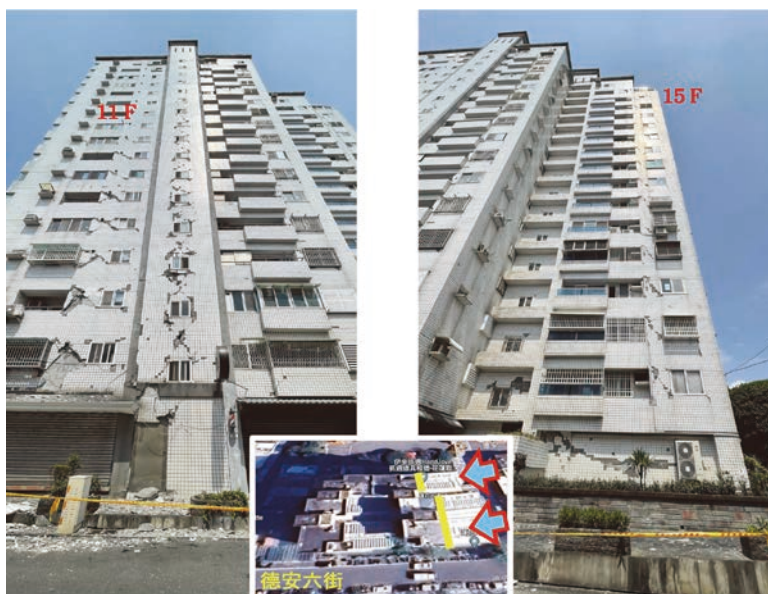
是過去地震造成且尚未修復。特別於二樓有一「右上左下」之單向斜向裂縫，研判此與下方約 3.5 m 的懸臂梁懸挑太長有關。圖 22(c) 為建築物右側 RC 外牆受剪開裂情形，從此照片發現，外觀可觀察之混凝土開裂左側至十一樓，右側至十五樓。雖然本棟建築之外牆損壞明顯，但外觀並未發現梁、柱構件受損情形。於 0403 主震發生後，經縣政府委託之專業評判單位判定該建築物為黃單。

(c) 建築物地震發生後右側 RC 牆體開裂情形

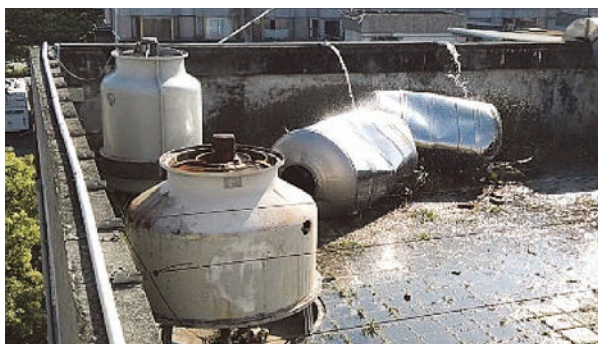
除了上述提及之空調系統冷卻水塔外，建築供水系統及消防系統之供水水塔或水箱基於空間使用與機能考量，設置於建築物頂部之屋頂層或地下層。從歷次強震經驗發現，大量市售不鏽鋼水塔及其支座於地震當中破壞，其原因包括常設置於建築晃動最為劇烈之屋頂層，且不鏽鋼水塔本身極易受損外，其支撐基座亦容易受到水塔整體慣性力及動水壓力作用而扭曲變形。如圖 13 所示，國內醫院因應大量洗腎醫療機能需求，故需另外設置 RO 供水系統，圖 13 即為花蓮市 A 醫院位於 A1 大樓頂樓受損之金屬製水塔與支座，震後經院方緊急調度與搶修後，恢復洗腎等醫療機能。

(a) 水塔桶身變形

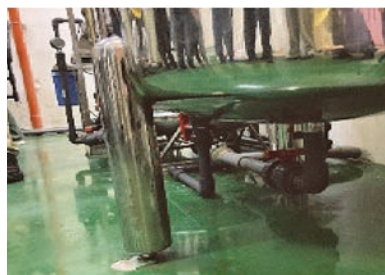
花蓮縣壽豐鄉 C 醫院大樓地下一樓之 RO 淨水系統當中，桶槽本體並無受損，但兩個儲水桶之間的連接管線於地震中斷裂。如圖 15 所示，其一儲水桶基座支撐腳錨定於 PU 地板，另一儲水桶支撐腳並無束制，推測震時無束制儲水桶因儲水震盪而產生搖擺運動，進而拉扯連接管線造成破壞。

(b) 無束制儲水桶支撐腳

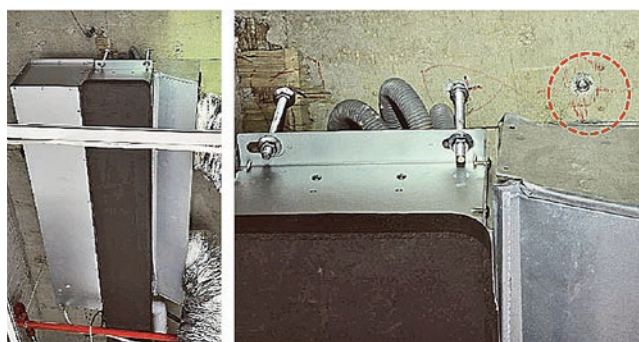
壽豐鄉 C 醫院所觀察到空調懸吊式設備物破壞，則是以小型送風機為主。該類小型送風機位於室內天花板上方空間當中，若因懸吊機制破壞而掉落，極可能傷及室內使用者。由於地震中小型送風機位移振動量過大，不僅造成與其相接之水管斷裂，而小型送風機之懸吊桿因過短而遭受剪力破壞，如圖 18 紅色虛線標註處所示。

圖 18 小型送風機懸吊桿遭剪斷

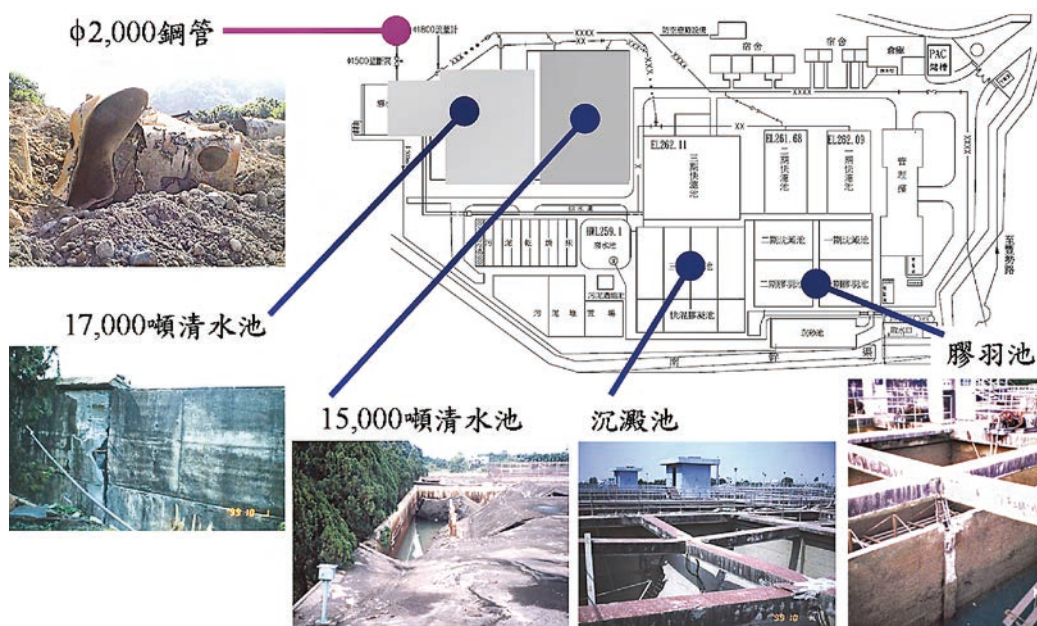
岡壩供水，須由鯉魚潭水庫（淨水場）出水，俟八寶圳緊急臨時引水完成後，豐原淨水場才得以恢復部分出水。其次，豐原第一淨水場因緊鄰斷層破裂帶，幾近全毀，包括 15,000、17,000 噸兩座清水池、各期膠羽池及沉澱池、口徑 2,000 mm 出水鋼管等，參考圖 2。豐原第二淨水場也嚴重損害，僅可勉強出水。

圖 2 九二一地震豐原第一淨水場震害(台水公司提供)

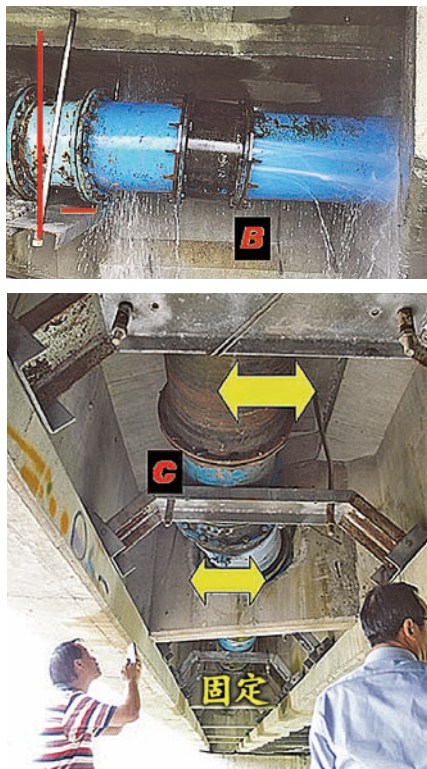
圖 7 2018 年花蓮地震尚志橋兩側附掛自來水管線之震害  
(台水公司提供)

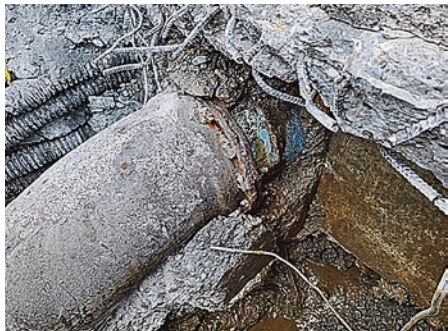
的 600 mm 過橋管漏水，原因為接頭脫接，如圖 8 所示。本次地震的停水戶數 10,248 戶，破管件數 253 處，支援修漏廠商 15 組人力投入復水工作，四天完成全面復水。

圖 8 2024 年花蓮外海地震中正橋兩端之過橋管脫接發生漏水  
(台水公司提供)
