# 強化鐵公路 防災韌性之 野溪土砂災害 緊急調查與評估 —— 以北迴線大清水溪 0518 事件 為例

李國維\*／國立陽明交通大學防災與水環境研究中心 助理研究員

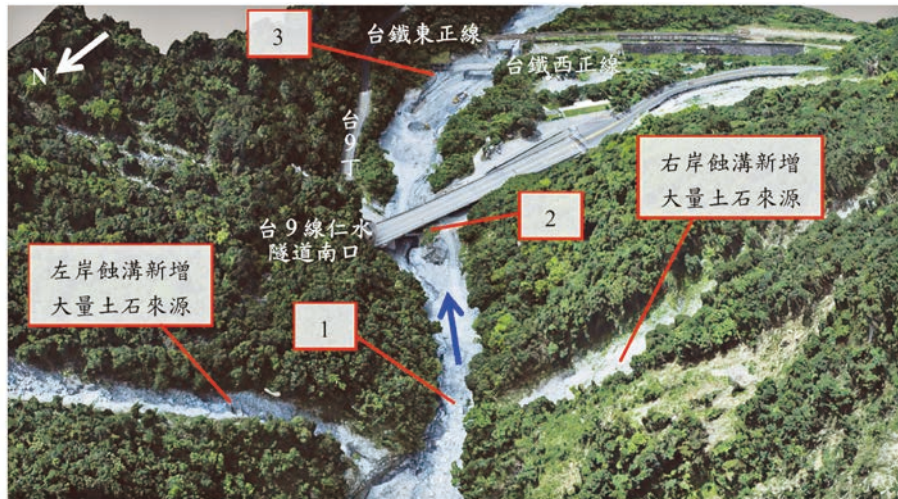
本研究於 114 年 5 月 20 日及 6 月 1 日現勘，主要受災位置及致災概況如圖 5。本次災害由短延時強降雨誘發，驅動大量土石下移；岩塊撞擊致梳子壩左側壩體破壞，其上游已淤滿、堆積土石約 7 公尺高，流路偏向左岸（圖 6）。

圖 5 本次土石流主要受災位置與致災概況正射影像（點 1 臺鐵、點 2 臺 9 丁清水橋、點 3 上游梳子壩）<sup>[1]</sup>

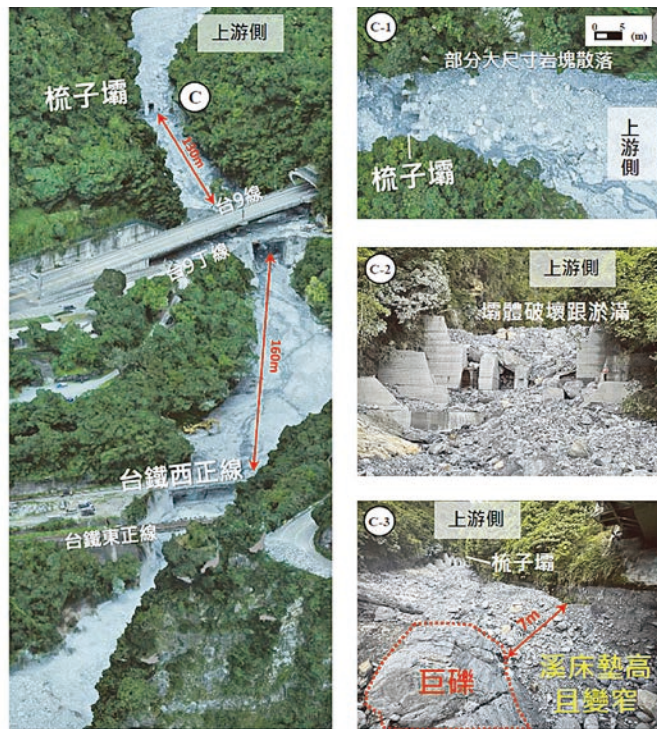
圖 6 上游溪床與梳子壩受災情形（圖 5 點 1）（資料來源：GeoPORT）

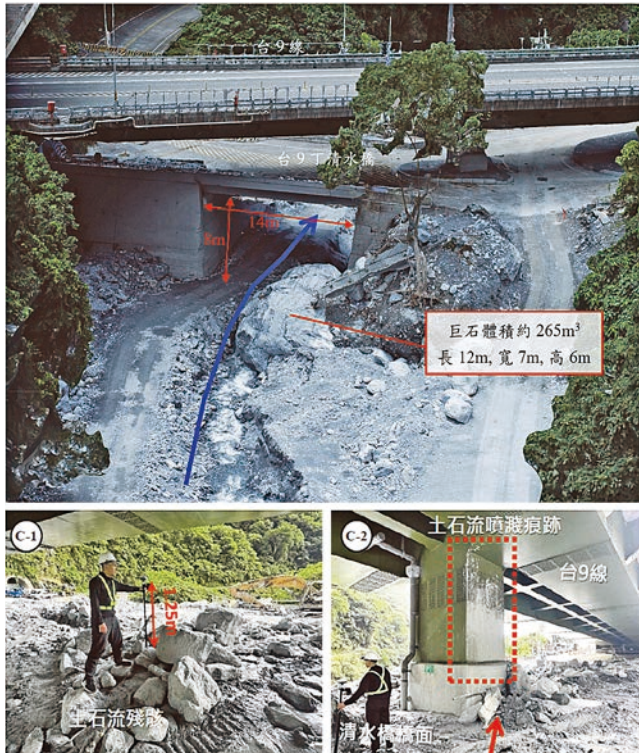
土石通過梳子壩後續往下游運移，因臺 9 丁清水橋上游右岸一既有巨石阻擋而抬升水位、產生湧浪並挾土石溢淹橋面。該大理岩巨石體積約 265 m<sup>3</sup>、重約 700 公噸，占清水橋下方通洪面積約 30%（圖 7）。過橋後河道轉彎、左岸為凹岸，土石流因慣性朝臺鐵西正線左岸橋台及其下游施工中導流堤衝擊，致橋台前方河床墊高至接近橋面板高程；因導流堤尚未完工，土石順慣性與彎道超高流入堤後，終致溢淹隧道與軌道，造成防落石棚型鋼彎曲、鐵軌變形及橋台損毀（圖 8）。

圖 7 台 9 丁線 (清水橋) 受災情形 (圖 5 點 2)  
(資料來源: GeoPORT)

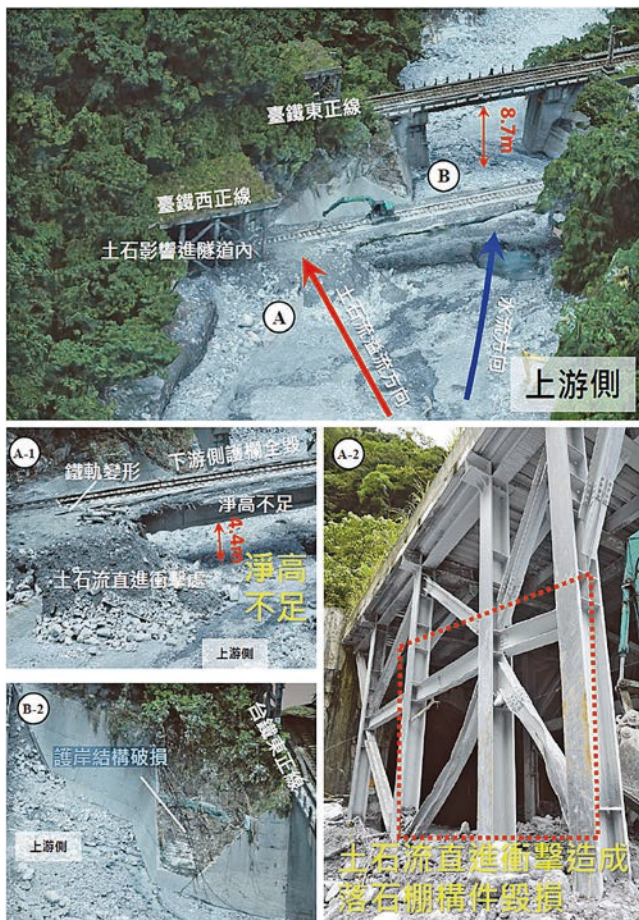
綜合上述，本次災害之破壞機制為一連鎖歷程：強降雨觸發坡面蝕溝與河道不穩定土砂下移，於臺 9 丁清水橋上游受巨石束縮通洪斷面而抬升水位、溢淹橋面；過橋後水流於凹岸因慣性直衝臺鐵西正線左岸橋台、淤積墊高，終由未完工之導流堤後方溢淹軌道。致災要因兼具「土砂淤積致通洪斷面不足」與「水流慣性直衝結構物基礎」雙重特性，並伴隨河床載之撞擊與磨蝕構造物風險。

圖 8 臺鐵北迴線受災情形 (圖 5 點 3)  
(資料來源: GeoPORT)

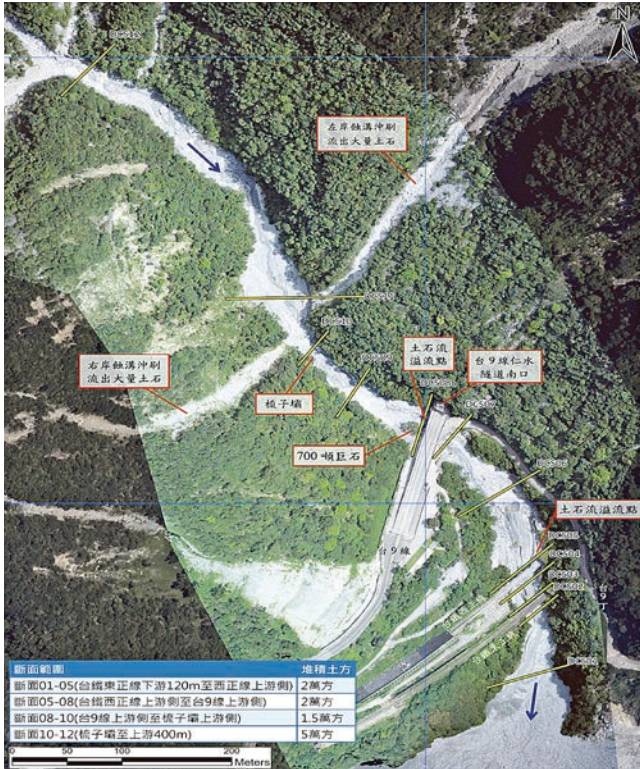
本研究以多期地形資料量化河道沖淤，以 111 年為長期穩定地形 (內政部)、113 與 114 年為災前及災後地形 (陽明交大)，並以 114 年減 111 年地形、沿河道劃設 12 個橫斷面計算高程變化與堆積土方量，斷面位置與分段淤積量如圖 9。

量化結果顯示，臺鐵西正線下游堆積約 2 萬  $\text{m}^3$ 、西正線上游至梳子壩下游約 3.5 萬  $\text{m}^3$ 、梳子壩上游 400 公尺範圍約 5 萬  $\text{m}^3$ ，更上游大致沖淤互現。梳子壩上游 400 公尺主河道堆積約 5 萬  $\text{m}^3$ ，兩側裸露蝕溝潛在來源約 6 萬  $\text{m}^3$ ，合計約 11 萬  $\text{m}^3$ ；以 114 年減 113 年地形相減，梳子壩下游至出海口之單次事件淤積量約 3 萬  $\text{m}^3$ 。據此初步推估，梳子壩上游堆積之土砂約需再經 4 場規模與 114 年 5 月 18 日事件相當 (洪峰流量約 600  $\text{cms}$ ) 的洪水方能逐步排除；惟此試算未計入集水區源頭之潛在料源與後續坡面風化之新增量，仍須配合地形更新滾動修正。

圖 9 斷面位置及河道分段淤積量<sup>[1]</sup>

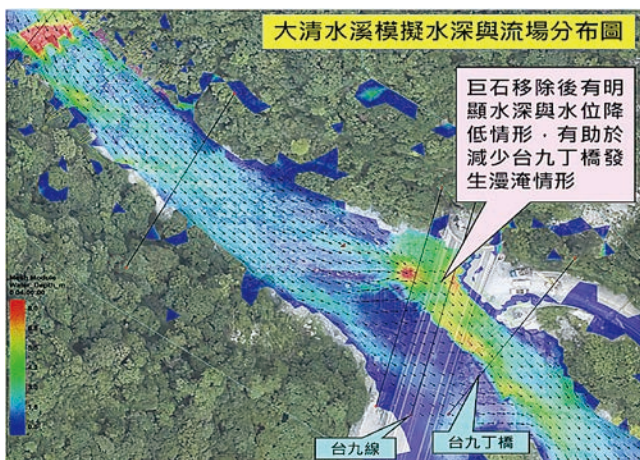
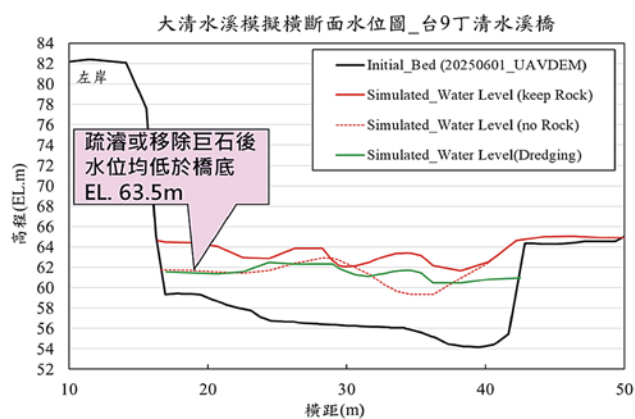
模擬以災後地形 (114 年 6 月 1 日 UAV DEM) 為基礎，於復建工程之上分別疊加移除巨石、河道清疏 (整體河道降挖 3 公尺) 等對策。結果顯示：(1) 復建工程併同移除巨石，臺 9 丁清水橋水位較僅施作復建工程可再降約 2.5 公尺，略低於橋底高程 (EL. 63.5 公尺)，有助降低再次漫淹之機率 (圖 10、圖 11)；搭配河道清疏亦可達相近效果。(2) 臺鐵西正線大清水溪

圖 10 水理分析－災後地形＋災害復建工程＋巨石移除（梳子壩至台 9 丁橋）<sup>[1]</sup>

圖 11 台 9 丁清水溪橋斷面水理分析結果<sup>[1]</sup>

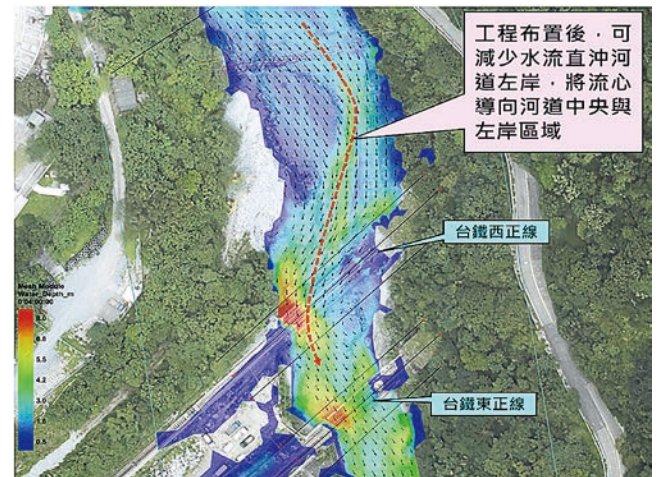
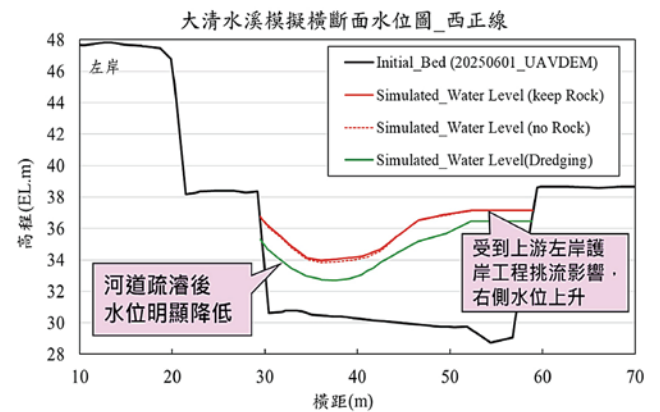
橋於復建工程後即不致漫淹：受上游左岸護岸挑流影響，流心導離左岸，左側水位降低、右側略升，可降低水流直衝左岸橋台之風險，搭配河道疏濬可再降約 1.5 公尺（圖 12、圖 13）；移除巨石對本區無明顯影響。(3) 臺鐵東正線大清水溪橋於復建工程後水深分布穩定、不致漫淹（圖 14）。

圖 12 水理分析－災後地形＋災害復建工程布置（台鐵西正線上下游）<sup>[1]</sup>

圖 13 台鐵西正線斷面水理分析結果<sup>[1]</sup>

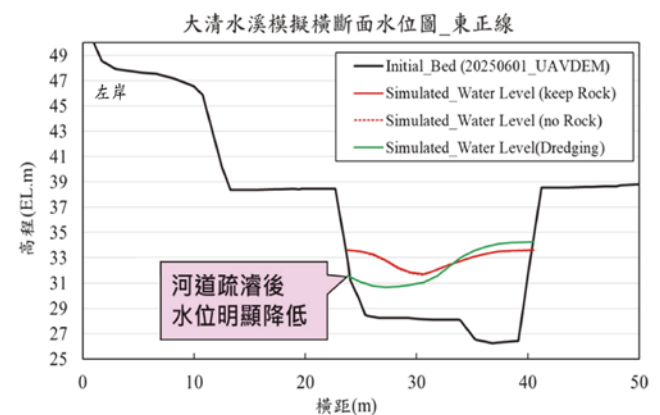
圖 14 台鐵東正線斷面水理分析結果<sup>[1]</sup>

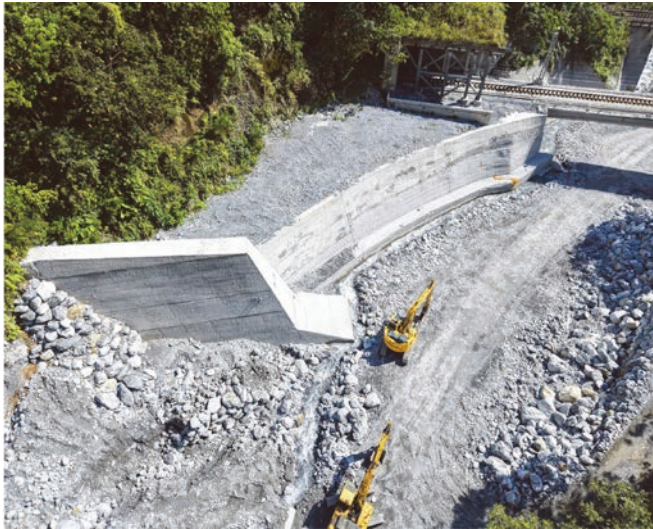
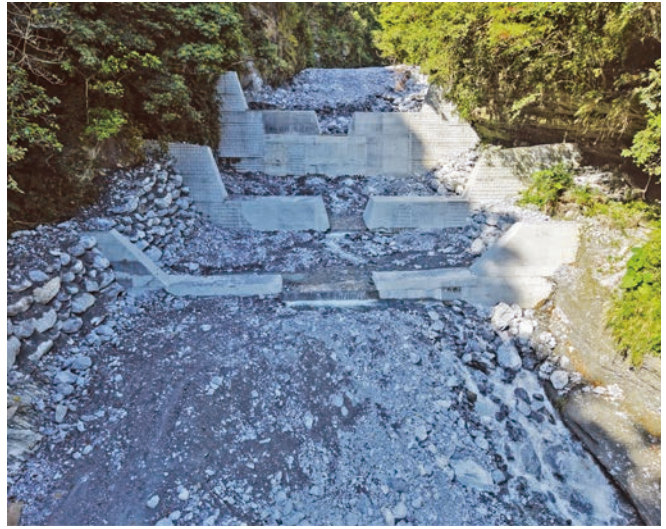
圖 15 新設導流翼牆與混凝土護岸 (20251211) [1]

圖 16 梳子壩、副壩、固床工 (20251211) [1]

林保署花蓮分署「大清水溪災害復建工程」已於 114 年 12 月完工 (圖 15、圖 16)。臺鐵西正線大清水溪橋上游新設之導流翼牆可於洪水時將水流挑向右岸、避免直衝左岸橋台，混凝土護岸則降低土石沿慣性溢淹軌道之風險；上游工程可將大岩塊攔蓄於梳子壩、副壩上游，並以河道疏通增加通洪斷面、預留儲砂空間。臺鐵西正線至出海口河段災前穩定縱坡約 14%、災後僅約 9%，坡度過緩易致下游回淤、流速減緩與水位壅高，建議定期疏通以維持儲砂空間。
