# 臺鐵集集線 地質複雜 邊坡坍塌整治 及 老舊隧道 損壞重建

古正育／國營臺灣鐵路股份有限公司專案工程處 處長

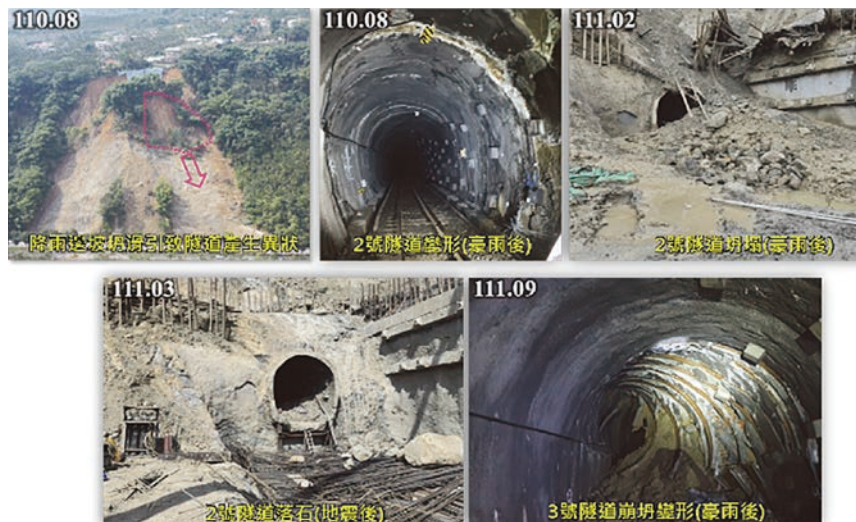
圖 3 工址災害歷程

上述工程施工期間，111 年 5 月 18 日、111 年 6 月 3 日降雨與地震誘發 K23 + 725 ~ K23 + 745 工程範圍外之東側邊坡坍塌並掩蓋隧道，上方強化型鋼樁則因衝力損壞使隧道二度掩蓋；之後則再於 111 年 8 月強降雨誘發邊坡再坍塌並引致 3 號隧道擠壓坍塌，遂先於 112 年 4 月辦理集集線 K23 + 745 ~ K23 + 845 臨時防災措施，並於 112 年 5 月汛期前完成；並於 113 年 9 月 13 日啟動 3 號隧道 K23 + 745 ~ K23 + 845 受損重建工程。其本工址災害歷史詳圖 3。

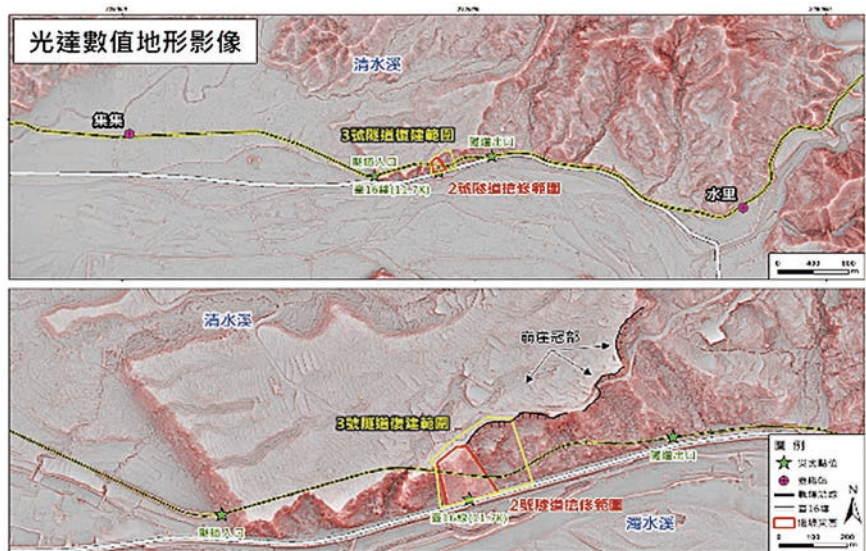
圖 4 既有光達數值地形影像圖

本工程邊坡以高精度光達數值地形赤色影像圖進行崩塌特徵判釋（圖 4），初步判釋結果發現數組早期發育之舊崩場地冠部邊緣，顯示本區域之邊坡具岩屑崩滑之歷史及潛勢。

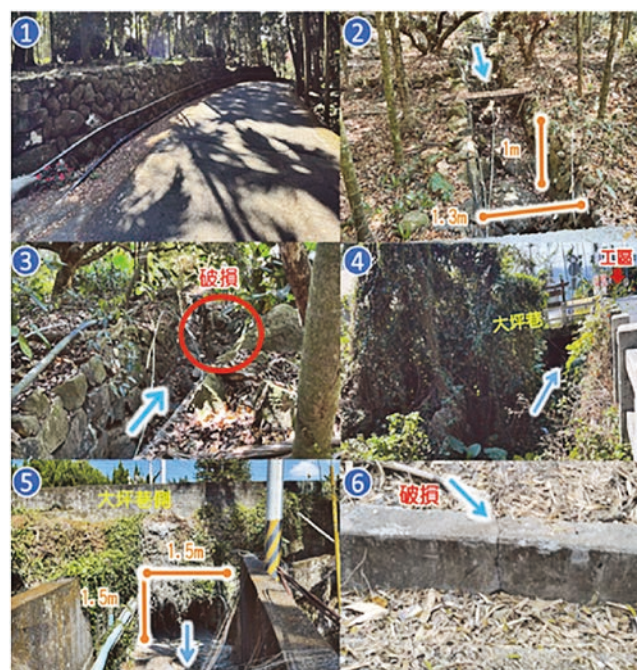
圖 10 工址上方集水區範圍調查現況照片

1. 上游集水區多以乾砌石構築平台栽種雜林或果園，沿路側溝為淺溝，溝內淤滿落葉。
2. 排水明溝主線，三面乾砌塊石，寬約 1.3 m × 高約 1 m，排水坡度約 8%，乾砌塊石易有入滲情形。
3. 排水明溝支線，三面乾砌塊石，寬約 0.8 m × 高約 0.6 m，並有破損情形，易有較大量入滲情形。
4. 末端乾砌塊石排水明溝不明顯，已被雜草與雜物覆蓋。

5. 道路（大坪巷）過路箱涵，寬、高各約 1.5 m，無明顯破損情形。
6. 道路（大坪巷）道路側溝，發現多處裂縫。

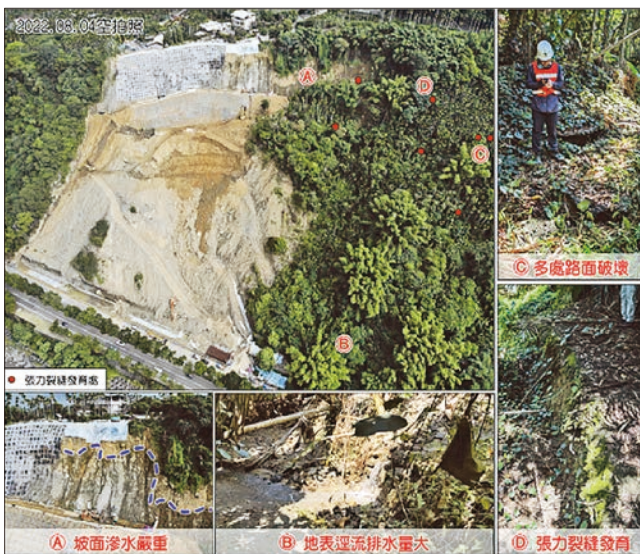
本工址於 111 年 8 月現場環境調查，於 K23 + 800 ~ K23 + 845 處為局部原生植被與經濟作物覆蓋，已發育一系列西北－東南向之張力裂縫（詳圖 11），影響範圍向東延伸百公尺，顯示邊坡表層仍持續潛移，有潛在滑動之可能。

圖 11 發育（111 年）東側 K23 + 800 ~ K23 + 845 處多張力裂縫

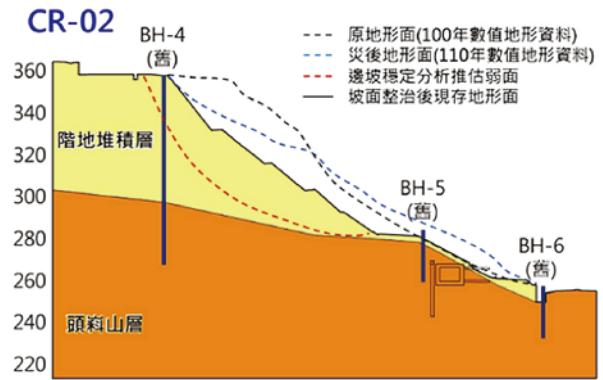
圖 12 推估邊坡滑動面

經地表地質調查與岩心判釋結果，計畫工址岩層並無特別系統性之節理，僅 2、3 號隧道間於緊急搶修施工時於岩盤發現疑似剪裂帶存在，而岩心亦可發現深度 60 m 以下岩層受剪切擾動；依據地形測量結果，主要坍塌之滑動面呈現圓弧形，頂部坡面角度 80 度，漸次變緩為 50 度，依據原崩積物厚度推估，滑動面發育於階地堆積層之內，並未切穿岩土交界面，或位於岩土交界面上，坍塌災害之滑動面與既有剪裂帶並無直接關係。

對比計畫工址致災情形與現地邊坡位態調查資料研判，地表為厚層固結不佳之階地堆積層，由礫石、岩塊、砂土與風化土壤所組成，推估計畫工址邊坡潛在破壞型式包含：淺層岩屑崩滑與較深部圓弧形滑動破壞，為一複合式破壞，破壞型態詳如圖 12 [2]。

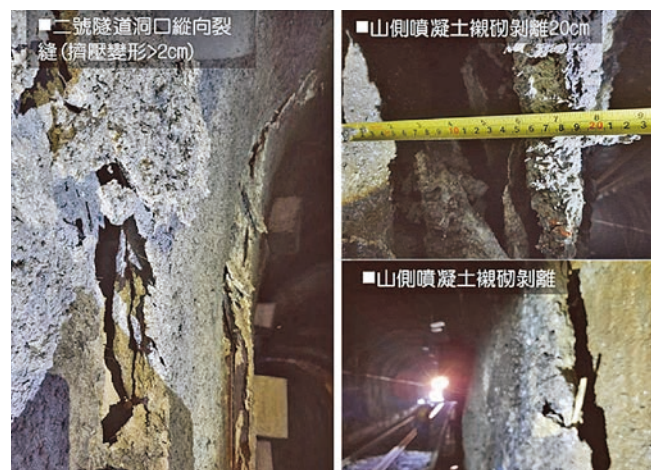
圖 13 細部調查區地質剖面圖

另觀察民國 110 年 8 月 14 日隧道襯砌環狀裂縫樣態，公路側噴凝土局部襯砌剝離；110 年 8 月 24 日隧道環狀裂縫變化加劇，兩側噴凝土襯砌大面積剝離，另於隧道山側岩栓佈設範圍亦有嚴重裂縫及襯砌剝離情形，規模可達 20 cm，如圖 13，研判為因邊坡坍塌推擠及隧道上方鬆弛覆土堆積導致，上方土壓荷重增加 2.5 ~ 3 倍（如圖 14），使隧道山側產生較嚴重大型裂縫與擠壓異狀；遂先於民國 110 年 12 月 ~ 112 年 6 月辦理 K23 + 720 ~ 745 明挖隧道工程施工（2 號隧道部分）；民國 111 年 5 ~ 8 月因豪雨於前期計畫範圍外 K23

隧道山側岩栓佈設範圍曾發現有 3~5 m 之橫斷大型裂縫及襯砌剝離情形，裂縫寬度達 3~6 mm 以上，於山側襯砌受擠壓剝離變位量可達 20 cm 情形（參見圖 13）。依日本道路協會分類，隧道已屬丙~丁之危險等級，另隧道襯砌為老舊磚造型式，由所發現之外部異狀推估，隧道應已有內部損傷，易於異常外力作用下造成安全威脅。

此區段隧道位處山崩與地滑地質敏感區，此次災害之肇因係因隧道上方邊坡土石滑落，隧道受邊坡滑動而受偏壓及土石堆積壓重，導致隧道變形受損及襯砌剝離。隧道結構由現況異狀研判屬不穩定之危險狀態，但採補修原有隧道結構已不易恢復且提升其支承力，加以裂損異狀有明顯加劇變化之不穩定狀態，宜做整體改善提升安全性後，始宜通車。

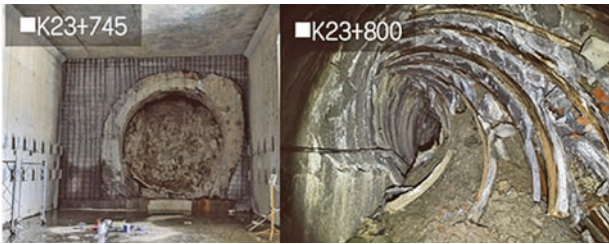
+ 745 東側邊坡發生坍塌土石侵入 3 號隧道 K23 + 745 ~ K23 + 800 產生嚴重擠壓及鋼支保破壞如圖 15，另於災後進入 3 號隧道調查（如圖 16），隧道里程 K23 + 800 ~ K23 + 845）發現多處裂縫及滲水。

圖 15 集集線 K23 + 745、K23 + 845 既有隧道受損斷面

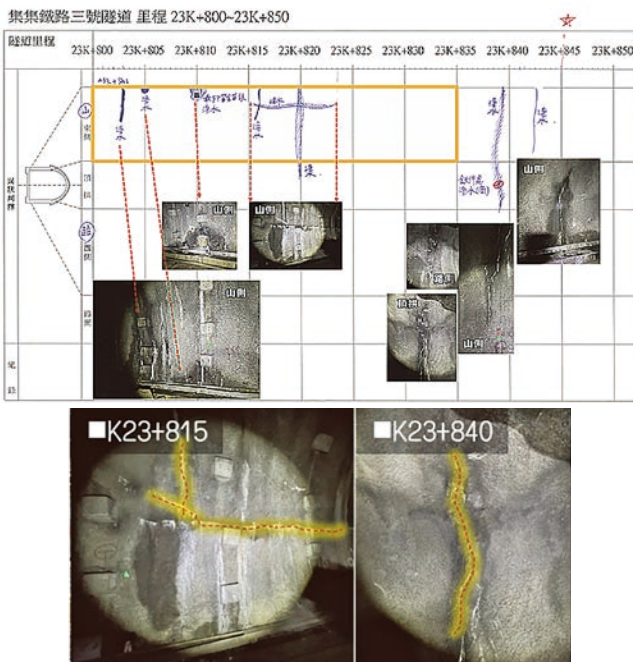
圖 16 K23 + 800 ~ K23 + 845 既有隧道異狀

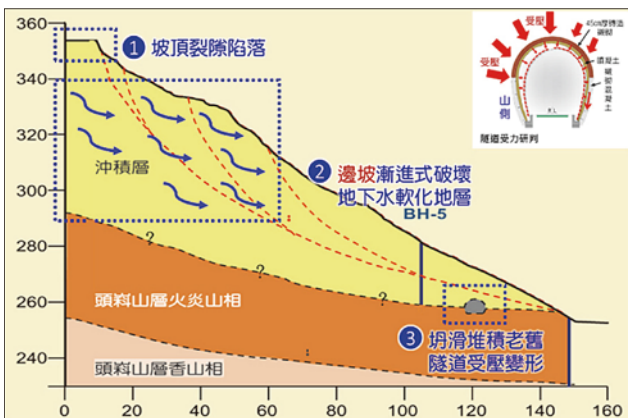
圖 17 災害肇因及機致

綜上所述地形、地質、排水以及現場環境調查，研判本工址致災原因主要為地層層孔隙大、膠結差、地下水豐沛、坡面無保護，老舊隧道受坍塌側壓及堆積擠壓，使隧道受損破壞（如圖 17）。

本工程主體為集集線受損隧道重建，而其肇因為邊坡坍塌造成，因此除了重建隧道之外亦需整治其上邊坡，於最上邊坡先行施工穩固崩塌源頭及排除地表水及地下水，而後進行分階修坡及坡面保護，並於崩塌邊坡較穩固時，再進施作擋土排樁臨時擋土，採用挖覆蓋隧道進行隧道重建（詳如圖 18、圖 19）<sup>[3]</sup>。

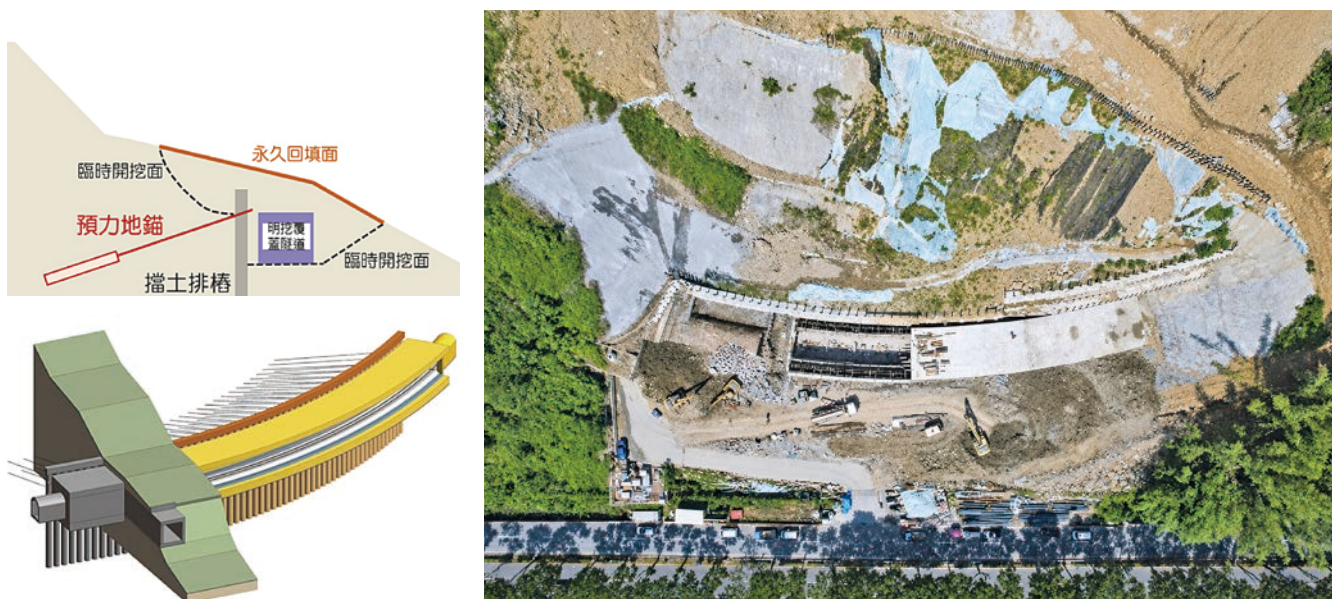
圖 20 明挖覆蓋隧道剖面示意圖（左上）、明挖覆蓋隧道 3D 示意圖（左下）、明挖覆蓋隧道 114.09.30（右）

- 步驟一、先行施築隧道上方之基樁擋土措施。
- 步驟二、基樁完成後配合降挖及移除隧道加固措施、逐階敲除既有隧道結構。
- 步驟三、第一階段降挖施作第一階段地錨背拉。
- 步驟四、第一階段地錨背拉完成再降挖及施作第二階段地錨背拉。
- 步驟五、第二階段地錨背拉完成後再降挖至預定高程及施作隧道結構及與舊隧道銜接。
- 步驟六、完成明挖覆蓋新建隧道後，再完成隧內管線處理與排水銜接至舊隧道，如圖 20。

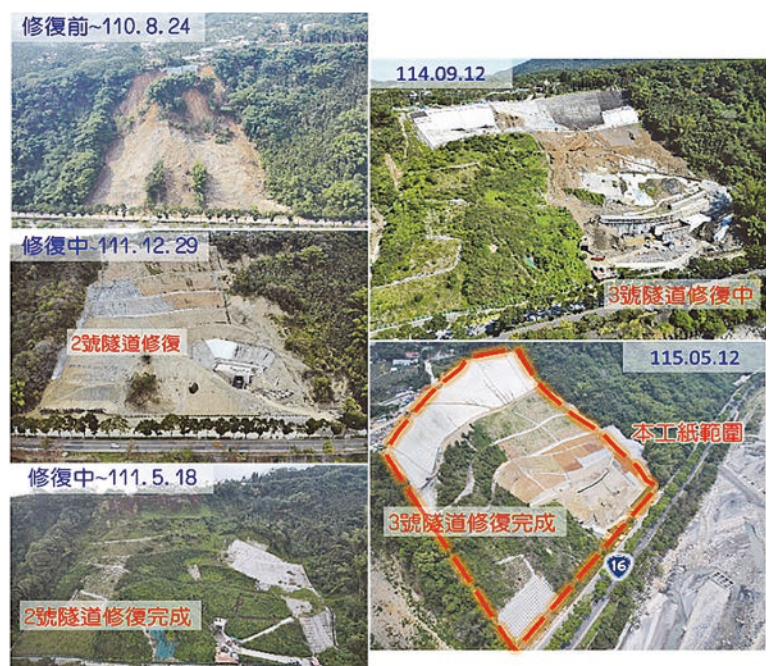
圖 22 本工程範圍邊坡整治施工前後對照

本工程除了達成隧道復駛之核心目標，亦同步完成該路段之邊坡整治如（圖 22），大幅提升鄰近台 16 線的邊坡穩定。台 16 線為
