美濃地震 台86線24號橋 震後災害橋梁 橫移復位 介紹

2016年2月6日凌晨發生於高雄美濃規模6.6的地震，對台南部分地區造成相當大的災情，而在距離震央約24公里之省道台86線24號橋，大梁結構在P7伸縮縫處向外錯位最大達到59cm，且多處支承受損。24號橋盤式支承因採用舊規範的設計標準，且本次地震力亦超過舊規範的規定值，故有明顯的破壞發生。公路總局第五養護工程處隨即應變，封閉受損嚴重的東行線，緊急委由台灣世曦進行復建及補強設計；經過工程人員全力投入，遂於5月20日修復達通車標準並開放通行。本文主要說明在震後的調查及緊急復建工作中盤式支承更換、大梁頂升復位的規劃及耐震補強方案的選擇。

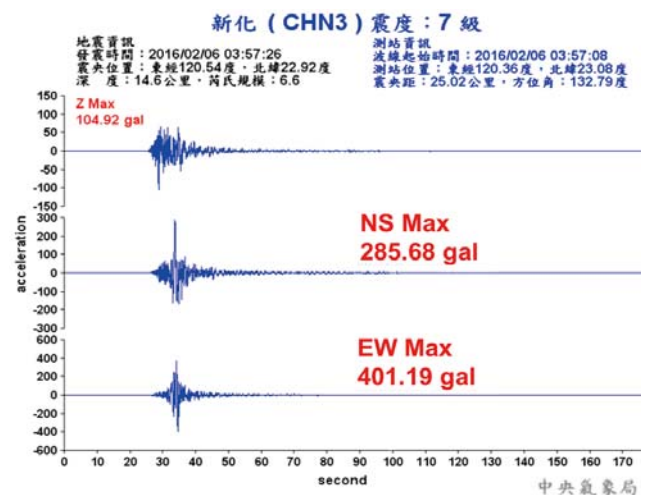
圖1 中央氣象局高雄美濃地震新化測站地表加速度紀錄

2016年2月6日凌晨發生於高雄美濃地震，於台南地區產生之震度達到5級以上，而新化測站更是測到7級震度（圖1）。本次地震造成距離震央約24公里之省道台86線24號穿越橋受損（圖2），原東西行線分離的橋面板結構由中央分隔護欄向外錯位最大達到59cm（圖3），當天經公路總局第五區養護工程處新化工務段緊急會勘後發現多處支承嚴重受損，伸縮縫橋墩RP7的支承更因過大的橫向位移而陷落，支承嚴重受損集中於東行線RP5~RP9及西行線LP5~LP9，LP8橋墩上方則是因盤式支承錯位導致大面積的保護層混凝土掉落。工程處在考量橋梁結構嚴重受損及維護用路人行車安全下，隨即封閉側向位移嚴重的東行線，並緊急以重型支撐架臨時加固。台灣世曦在2月19日銜命辦理本橋之緊急復建及耐震補強工程之設計工作，同時國家地震工程研究中心（以下簡稱：國震中心）則受託進行震後橋梁特別檢測及車輛載重試驗。

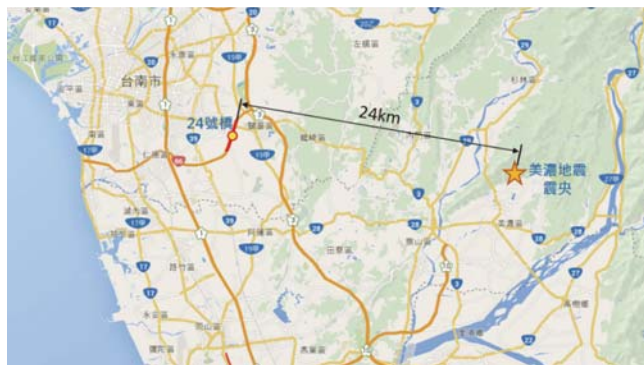
圖 2 美濃地震震央與台 86 線 24 號橋位置示意圖

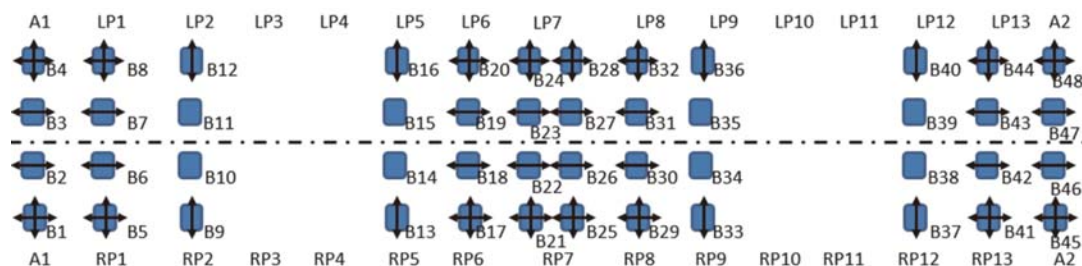
圖 4 24 號橋支承配置

徑配置由 A1 橋台 (16k + 080) 依序為西行線 5 @ 40 + 2 @ 37.5 = 275.0 m，2 @ 37.5 + 2 @ 40 + 50 + 40 + 35 = 280.0 m；東行線 7 @ 40 = 280.0 m，3 @ 40 + 50 + 3 @ 35 = 275.0 m，全橋長為 555.0 m。各單元皆為 M-M-H-R-R-H-M-M 的支承配置方式，在行車方向由 4 根橋柱承受水平力，而橫向水平力則由各墩分擔，各橋墩的支承配置如圖 4 所示。

支承編號	型式	設計軸力(T)	橋軸方向力(T)	橋橫方向力(T)
B2, B3, B22, B23, B26, B27	單向活動	300	0	60
B1, B4, B21, B24, B25, B28	雙向活動	300	0	0
B9, B12, B13, B16, B33, B36	單向活動	500	100	0
B6, B7, B18, B19, B30, B31, B46, B47	單向活動	500	0	100
B5, B8, B17, B20, B29, B32, B45, B48	雙向活動	500	0	0
B10, B11, B14, B15, B34, B35	固定	500	100	100
B42, B43	單向活動	800	0	160
B37, B40	單向活動	800	160	0
B38, B39	固定	800	160	160
B41, B44	雙向活動	800	0	0

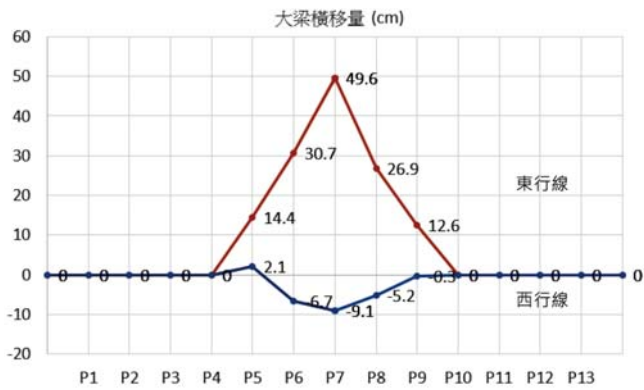
圖 5 24 號橋東行線上部結構位移示意圖

受本次地震影響橋梁上部大梁有明顯的橫移破壞，東行線及西行線橋梁盤式支承皆有程度不一的損傷，且於上下部結構發現多處裂縫。以東行線 RP7 伸縮縫處的支承損害最為嚴重，支承全面破壞並且大梁有陷落的現象。經國震中心現地測量結果顯示東行線大梁最大偏移量為 49.6 cm，西行線大梁最大偏移量約為 9.1 cm，詳表 1 及圖 5。

橋墩	RP5	RP6	RP7	RP8	RP9
最大位移	14.4 cm	30.7 m	49.6 cm	26.9 cm	12.6 cm
橋墩	LP5	LP6	LP7	LP8	LP9
最大位移	-2.1 cm	6.7 cm	9.1 cm	5.2 cm	0.3 cm

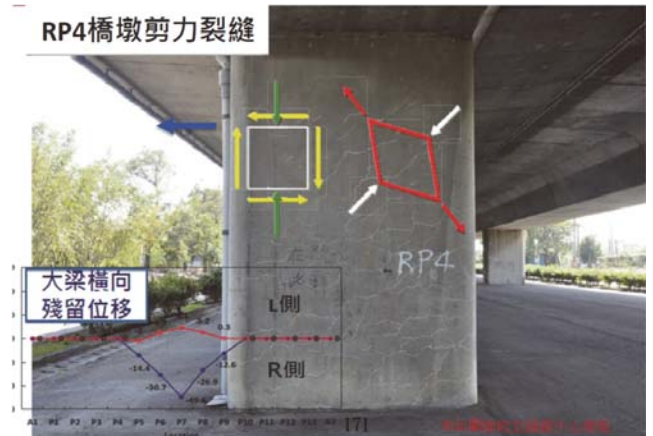
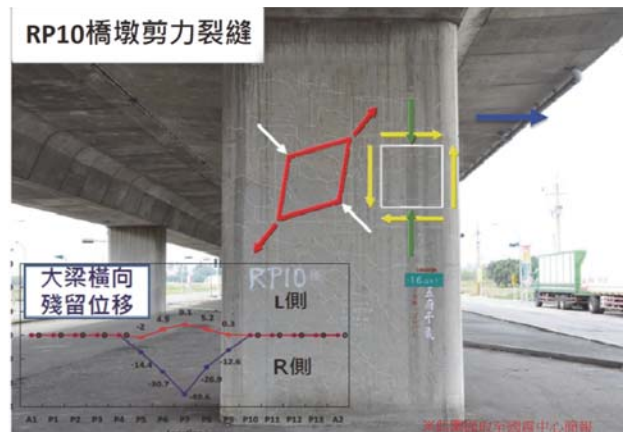
圖 7 下構裂縫與受力狀況研判

台灣世曦在地震發生後配合細部設計需求，必須檢視橋梁主要損傷狀況，因此著重於受力最大處結構的損傷狀況的調查，而全橋詳細檢視則由國震中心另案辦理。透過橋梁受損橫移的現況可以反算構件的內力 (圖 6)；根據變位可知在固接橋墩 P4 及 P10 處存在最大內力，現場損傷調查亦在此處發現較明顯的結構損傷 (圖 7)，且裂縫方向與受力方向吻合，而嚴重損壞支承則分佈於 P4 ~ P10 之間 (圖 8)。

1. 結構物損壞程度：因為混凝土結構本身並非均質等向性材料，施工過程、老劣化等皆會引致裂縫，而此次地震部分應力亦超過開裂應力，大梁結構的受損狀態初步無法完全掌握，以致於結構物受損後勁度折減不確定。
2. 邊界不確定性：大梁在 P7 伸縮縫處向外變位，P7 ~ P5 及 P7 ~ P9 的支承破壞，甚至於 P7 處大梁有陷落的狀況。整體的變形猶如懸臂梁，而在 P4 及 P10 亦發現柱身有明顯的扭剪裂縫（圖 7），故固接橋墩對大梁的拘束力無法完全掌握。損壞的支承與破碎的支承墊摩擦力亦無法量化，且地震前支承是否已經存在損傷皆不確定，因此，結構模擬分析無法完全與實際狀況吻合。
3. 橫移系統（設備）的選擇：目前常見的頂升橫移設備都是處理剛體移動的案例，被移動的物體並不存在內力，為剛體平移的運輸過程，然而本案橋梁受損後因為陷落及損壞盤支的拘束，導致頂升橫移設備不止需承受被移動結構體本身的重量，尚須承受額外的拘束力，因此頂升橫移設備如何支撐導引或機具量能亦會影響頂升橫移的進行。

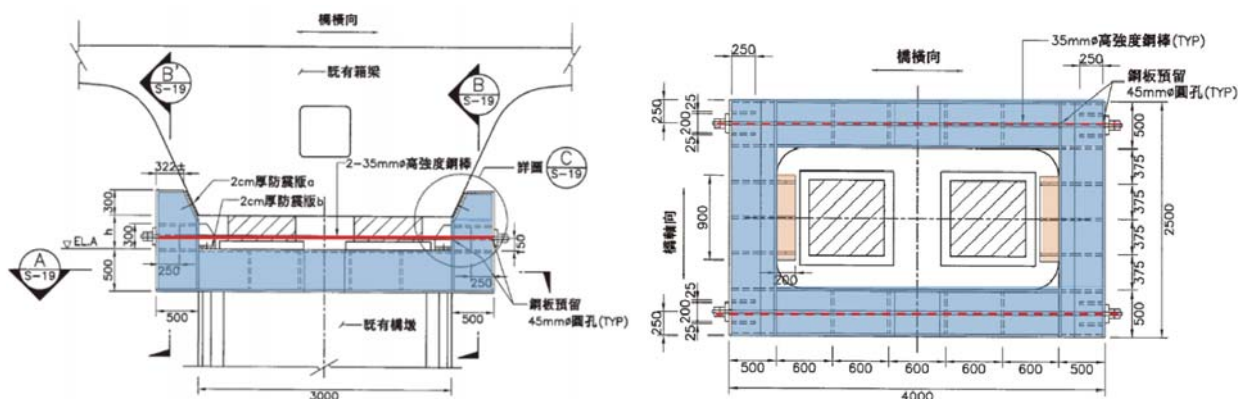
圖 10 水平抵抗裝置（鋼止震塊）配置示意圖

有鑒於支承的水平抵抗力存在明顯的差異，新設置的支承若要滿足現行規範的規定，下錨定板螺栓的數量及深度皆會大幅度增加，大梁端的上錨定螺栓亦需補強，因此採用功能性分散的方式設計新的盤式支承；新設置的盤式支承採用雙向活動，僅承受垂直力，而水平力則全部由新設置的鋼製止震塊承受。此方案可大幅度減少柱頭打除的深度，更可避免大梁支

承處的補強工作，且新設置的鋼製止震塊可先於工廠加工製作，縮短現場作業的時程。新設置的鋼製止震塊配置另詳圖 10 所示。

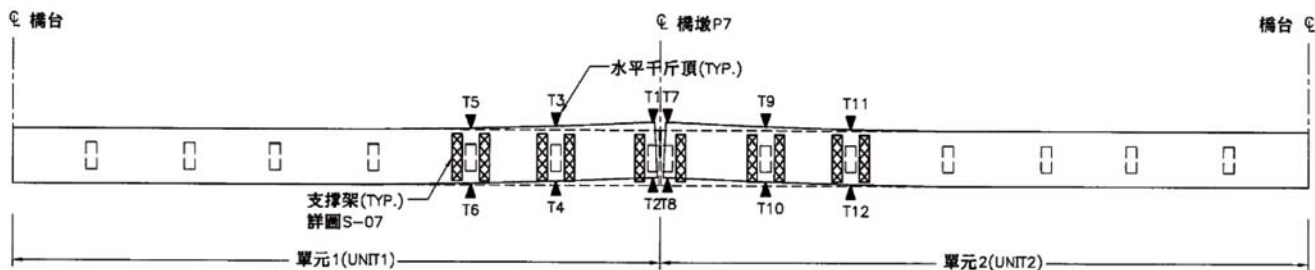
圖 12 支撐架及水平千斤頂配置示意圖

在原設計的橋墩中心軸，而不回推至墩柱中心軸則主要是考量永久釋放因地震導致的額外內力。而在規劃頂升復位的施工步驟則是要考慮逐步釋放力量，以期施工的安全性，相關施工步驟規劃如下，配置規劃示意圖如圖 12 所示：

1. 先安裝橋梁前後兩側之垂直重型支撐架（現場支撐架型式如圖 13），並順利轉移垂直力至重型支撐架系統後進行東行線（R 側）P5 ~ P9 水平反力座安裝，將大梁兩側以千斤頂固定，水平力由千斤頂傳遞至墩柱結構。
2. RP7 橋面伸縮縫拆除。
3. 垂直千斤頂向上頂升 1.0 cm 或支承達脫離狀況，千斤頂須保持均勻受力，油壓表之總反力參考表 3 所示，並於各墩配置位移監控裝置。（頂升及橫移回推仍以位移做為主要監測及檢核值，千斤頂承壓力為輔助數據，承包商仍需依說明之要求執行橫頂回推工作）
4. 清除 RP7 單側（UNIT1）損傷支承後，水平千斤頂（T1 & T2）回油解壓，使大梁自行緩慢復位，待千斤頂已無持續變位即可再將千斤頂固定。
5. 依序清除 RP6（UNIT1）損傷支承後，水平千斤頂（T1 ~ T4）回油解壓，使大梁自行緩慢復位，待千斤頂已無持續變位即可再將千斤頂固定。
6. 同步驟 5，清除 RP5（UNIT1）損傷支承後，水平千斤頂（T1 ~ T6）回油解壓，使大梁自行緩慢復位，待千斤頂已無持續變位即可再將千斤頂固定。
7. 檢視殘餘的變形量，根據表 3 水平力與殘餘變位建議之水平力緩慢施加於各橋墩，並紀錄回復量並檢視殘留變形量。若水平總推力已達表 3 建議值，但大梁尚未復位則不得再強行回推，最終將水平千斤頂（T1 ~ T6）固定。
8. 同理，參照步驟 4. ~ 7. 進行 UNIT2 的橫移工作。
9. 根據橫移後最終的橋梁線型放樣支承位置，打除柱頭支承墊並配筋。
10. 更換新的盤式支承。
11. 待盤支基座養護完成後，垂直千斤頂解壓，將力量轉換至新設盤式支承。
12. 水平千斤頂裝置待鋼製止震塊安裝完畢後即可拆除。
13. 同理，重複步驟 4. ~ 12. 進行西行線（L 側）的上構橫移及支承更換工作。原則上西行線橫移過程中交通仍保持暢通，不進行 LP7 伸縮縫拆除。因西行
