0206地震 台南土壤液化災區 之地層特性

摘要

0206 地震在台南引發多處大規模土壤液化現象，使災區多數民房傾斜、下陷、屋內屋外噴水、噴砂，並拉斷維生管線造成生活不便。本文乃針對此次地震中嚴重的土壤液化區如安南區惠安街一帶、新市區三民街附近及新化區北勢里等區域，探討受災各區的地層之沉積環境變遷以及地層種類以瞭解發生嚴重液化地區的沉積環境及地層種類的特性，由探討的結果可作為爾後初步判別是否具有區域性土壤液化潛能的參考。

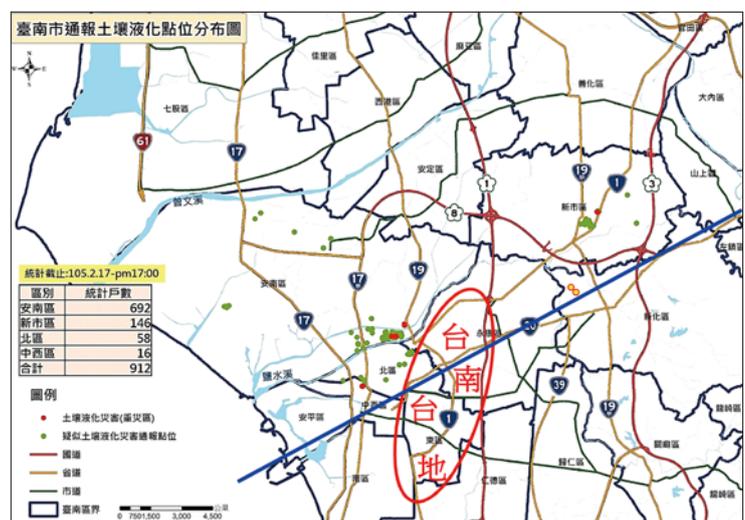
由台南市的統計資料可知受到震害的結構物主要是分佈在東區、仁德區、歸仁區、關廟區、玉井區及永康區，其分佈是在台南府城舊市區的東方及東南方，但土壤液化災區則如圖 1

所示^[1]，是分佈在台南老市區的西北側以及東北側，亦即可用一條連結台南舊市區與新化之東北－西南走向的直線，將此次 0206 地震災區劃分成左上部及右下部，左上部則多發生土壤液化災害，而結構物震損災害則多發生於右下部。

圖 1 土壤液化位置圖（台南市政府）^[1]

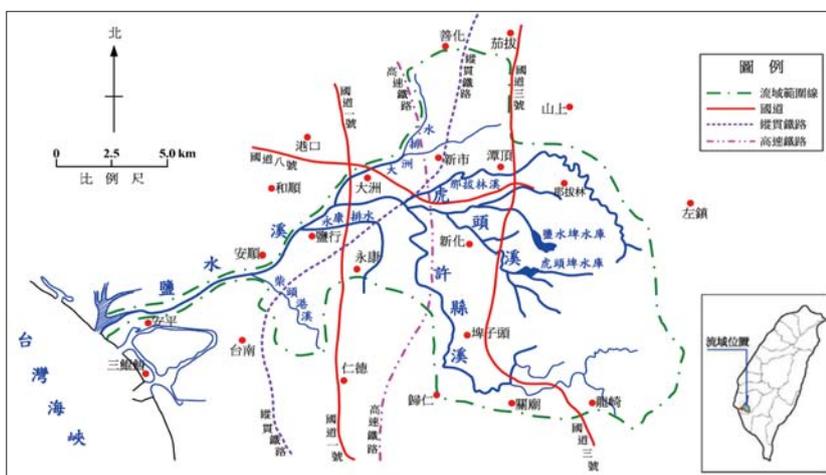
當今鹽水河流域如圖 2 所示^[2]。其上游有來自南方的許縣溪，由源頭龍崎往關廟、新化後與發源自新化虎頭埤附近的虎頭溪會合後再納入那拔林溪，再與來自新市的大洲排水會流成為鹽水溪，再納入永康排水及由台南台地流入的柴頭港溪後流經安平出海。

圖 2 鹽水河流域概況圖(改繪自^[2])

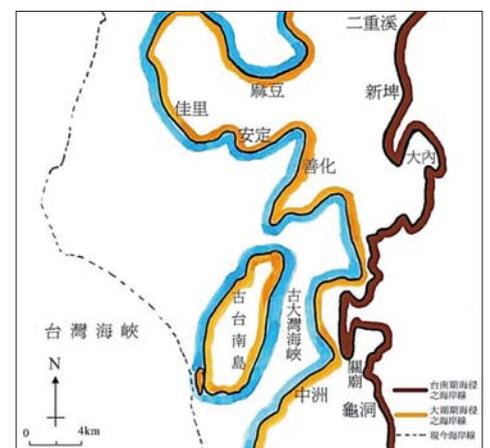
雖然鹽水溪現在是一條具有多條支流的中型溪流，但其乃是經過數千年的演化變遷才形成當今的型態。根據林朝棨（1961 年）^[3] 探討台南西南海岸的變遷，提到史前時代台南附近的海岸線向內陸變動，最早可上溯到 6,500 年前 ~ 5,000 年前的「台南期海侵」，如圖 3 褐色線所示^[4]，當時的海岸線入侵到新化丘陵的西麓，約在現今海拔 35 公尺左右處，是由北邊的二重溪經新埤、大內、那拔林、關廟到龜洞一線，此線之西側皆屬海域，其後在 5,000 年前 ~ 4,000 年前，海岸線逐漸向西退，退到現今海拔 5 公尺處，此期為「台南期海退」。到了 4,000 年前 ~ 3,500 年前的「大湖期

海侵」，海岸線又向東移，到達麻豆、佳里、安定、善化、大港、中洲一線，約在當今海拔 7 ~ 10 公尺處，即圖 3 黃色線所示。此時，台南台地是以一砂洲島的形式呈現，稱為「古台南島」，其隔著「古大灣海峽」與東側的新化丘陵、關廟海階地遙遙相望。

圖 3 台南期及大湖期海侵時代之台南附近海岸示意圖(李德河重繪, 2012)^[4]

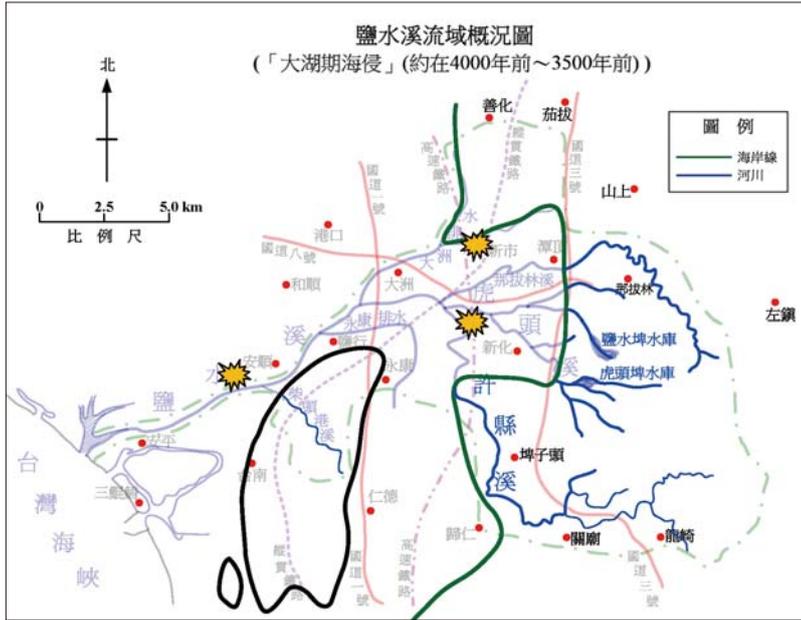
將「大湖期海侵」時期的部份海岸線繪在圖 2 鹽水河流域圖上得到圖 4^[4]，由此圖可見現今鹽水溪的支流許縣溪、虎頭溪、那拔林溪皆是獨立溪流，各自流入「古大灣海峽」中，而在「古台南島」上的柴頭港溪則直接向西流入台江內海，由此圖亦可見到此次 0206 地震液化災區安南區惠安街、新化區北勢里尚在陸地外的海域中，而新市區三民街則在海岸邊。

圖 4 「大湖期海侵」時之海岸線及鹽水溪各支流^[4]

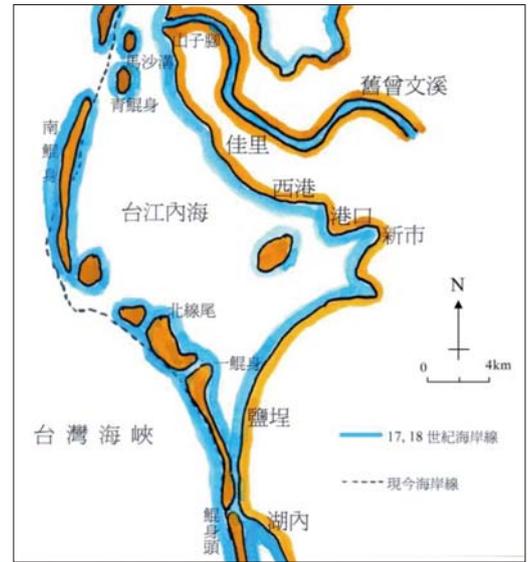
又根據師範大學地理研究所的文獻蒐集及野外調查結果，指出到了 17、18 世紀荷治及清初時期台南的海岸線如圖 5 所示^[4]。其乃是北自山子腳（將軍）、佳里、西港、港口（安南區東北部）、新市、洲仔尾（永康）、鹽埕（南區）、到高雄湖內一線，約在當今海拔高程 5 公尺附近，此時古台南島已與新化丘陵陸連，亦即古大灣海峽已消失成為陸地。將圖 5 的台南台地附近的海岸線與鹽水河流域圖疊加，則得圖 6^[4]，此時新市區三民街及新化區北勢里已在海岸線東側，只有安南區惠安街尚在台江內海中，位在切割台南台地的柴頭港溪的出海口附近。

圖 5 17、18 世紀臺南海岸圖 (李德河重繪, 2012)^[4]

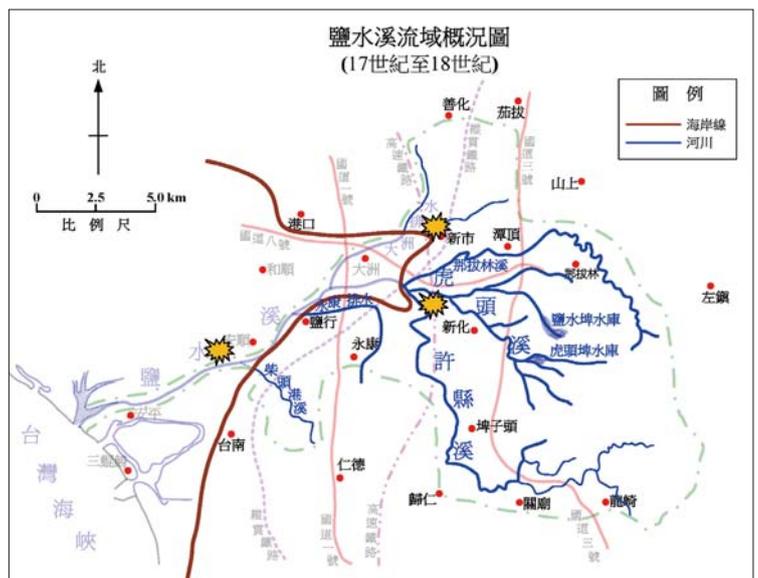
圖 6 17 世紀至 18 世紀時之海岸線及鹽水溪各支流^[4]

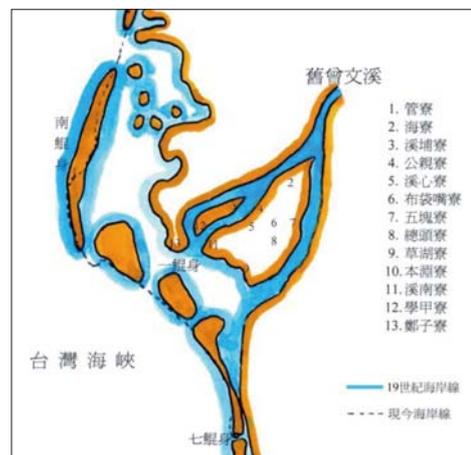
台江，於是內海變為浮浦，灣裡溪（舊曾文溪）也分流南北，北側的主流由鹿耳門流入台江內海，南側支流在鹿耳門東邊向南，由安平入海，如圖 7 所示^[4]。

圖 7 19 世紀臺灣西南海岸示意圖 (李德河重繪, 2012)^[4]

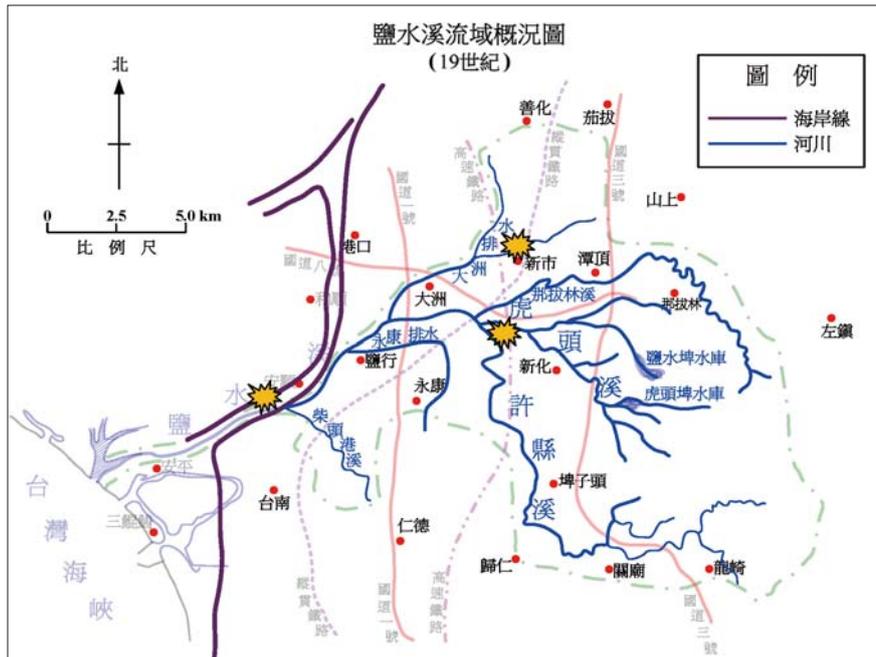
將圖 7 與鹽水河流域圖合繪得圖 8^[4]，圖上顯示安南區惠安街則位在灣裡溪（舊曾文溪）南側支流的河道中。又根據文獻記載，曾文溪後來於 1871 年（清同治 10 年）、1903 年（日明治 37 年）及 1910 年（日明治 44 年）均再次改道，日治時期築堤於其兩岸，固定河道，以至於今。

圖 8 19 世紀鹽水溪流域^[4]

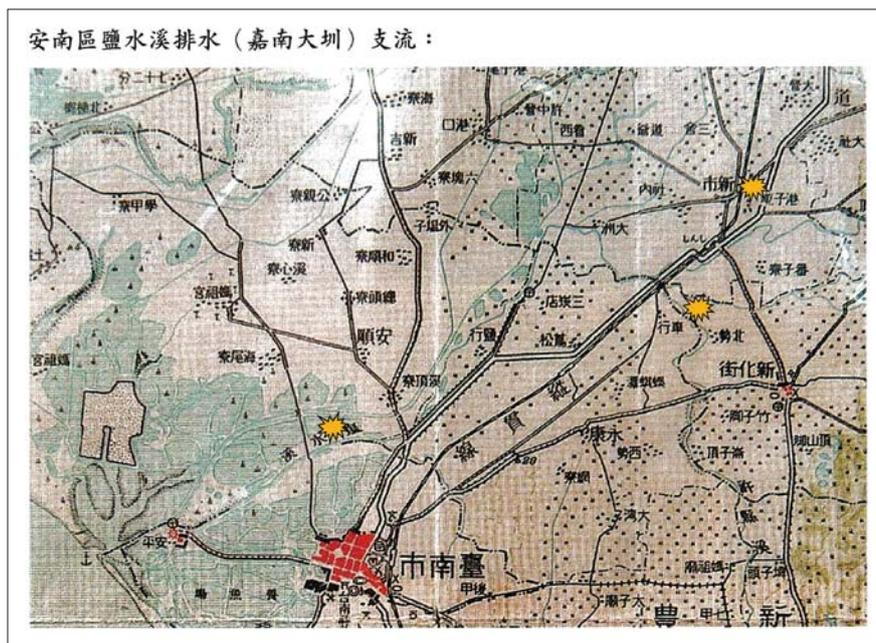
在日治中期，灣裡溪南側支流逐漸萎縮，在河道旁形成一連串的自然壩（自然堤防）(natural levee) 及背後溼地，進而被開墾成為可耕種的河川地及養殖水塘。在新市、安定間的舊河道部份則縮小成為現今的大洲排水、安順排水、鹽水溪排水，而在新市大洲與永康鹽行之間的舊河道有許縣溪與大洲排水及永康排水分別匯流，成為鹽水溪的下游段如圖 9 所示^[5]。再由此圖可見安南區惠安街一帶，在此時是位在鹽水溪北岸，柴頭港溪匯流口邊的河川地與水塘，而新市區三民街一帶，此時的地名稱為港子墘（港邊的意思）。

圖 9 日治時期安順庄鹽水溪排水（嘉南大圳）支流圖^[5]

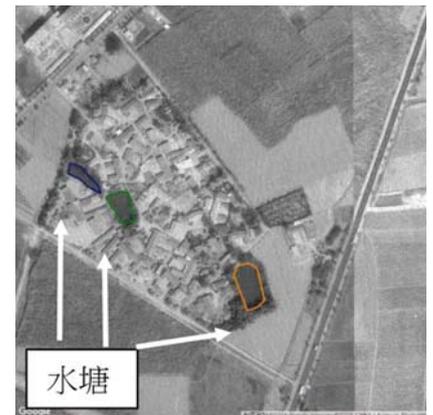
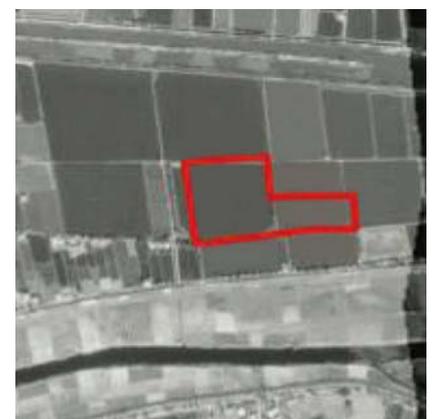
最後由 1975 年的航照圖圖 10(a)(b)^[6]，可見新市區三民街附近尚有水塘三處，而安南區惠安街一帶街廓並無房舍，只有魚塭片片。

圖 10 (a) 1975 年新市區三民街航照圖^[6]

圖 10 (b) 1975 年安南區北安路 — 德安街航照圖^[6]

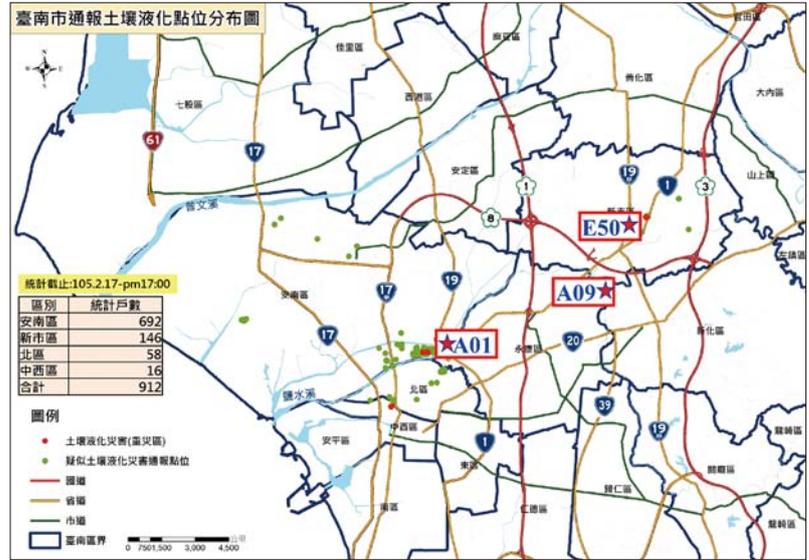
圖 11 鑽探孔位置圖

由圖 11 可見，安南區惠安街一帶是夾在嘉南大圳排水及鹽水溪間，其位置原是灣裡溪（舊曾文溪）南側支流在萎縮時的背後溼地、沼澤地，地下水經常受嘉南大排及鹽水溪的供給，平時地下水位就不低。

由圖 11 亦可見到新化區北勢里是位於鹽水溪的上游許縣溪與其支流無名溪的匯流處，地勢較周圍為低，充分的地下水可由許縣溪及無名溪來補注，而新市區三民街附近雖無大溪大川經過，但三民街附近有南市排水線環繞，地下水的供給亦不缺。

最後由表 3^[7] 中位於新市區三民街西南方的新市國小（其位置如圖 11 所示）的鑽探記錄來看可知地表下 18 m 以內都屬軟弱土層，N 值皆在 10 以下，特別是地表下 6 m 以內的土層是含砂土及粉土量在 69.0 ~ 94% 的 ML 或 SM (N 值 = 3 ~ 9)。

(A01)，其位置如圖 11 所示。由表可知在地表下 7 m 以內主要的土層，含砂量約為 70 ~ 90%，粉土含量最多是 17.8%，黏土含量約在 6 ~ 8% 之間，統一土壤分類屬 SM，SP - SM 的土壤，其 N 值在 5 ~ 6，明顯是軟弱的砂土層。

再由表 2^[7] 所列為新化區北勢里北側的鑽探資料，鑽孔位置亦示於圖 11 中，由表 2 可見此鑽探孔位地

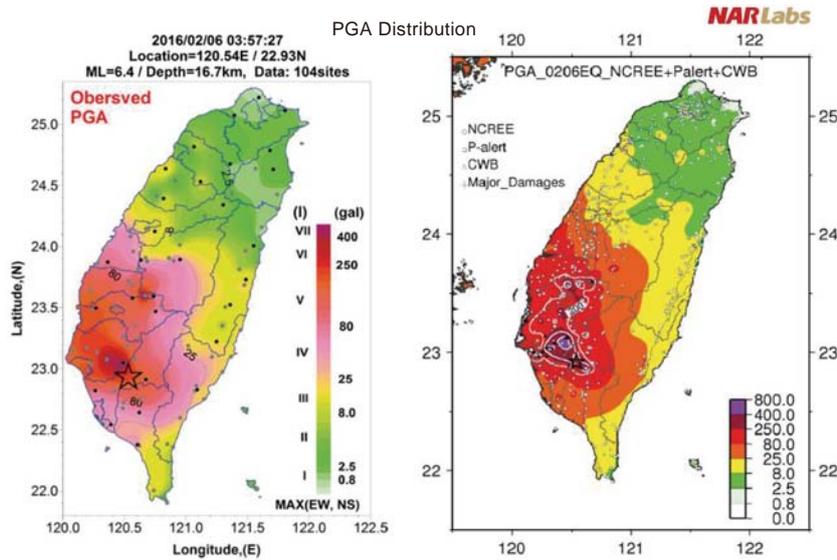
速度 PGA 的分佈情形如圖 12 所示^[8]，由圖可知在 2 月 6 日 3 時 57 分 27 秒在美濃開始釋放地震能量後，強地動是由美濃向西北方向衝擊而去，首當其衝的是新化區、新市區及安南區，因此地震當時在新化量得的震度有達到 7 級，而安南區、新市區大約為 5 級。因此在區域內除了地表附近之地層軟弱且含砂量多之先天條件外，加上外在有地下水的充分補給，當受到震度 5 ~ 7 的地震能量攻擊時，會產生區域性液化現象，是不足為奇。

圖 12 0206 地震之 PGA 分佈圖 [8]
