捷運工程於複合地層之大地議題與對策 — 以北捷土城線延伸頂埔段為例

張皓凱／亞新工程顧問股份有限公司大地工程師

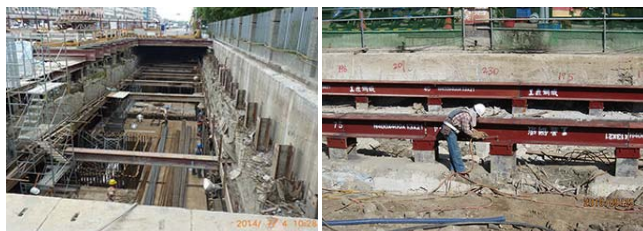
圖 4 連續壁預埋型鋼

另因頂埔科技園區對噪音振動之要求，於連續壁預埋型鋼作為覆工版系統之支承梁，復舊過程則與以燒鍛運離，以降低敲除近地表部分，所產生之噪音振動對附近居民生活及電子廠房作業之影響，相關之施工照片詳圖 4 所示。

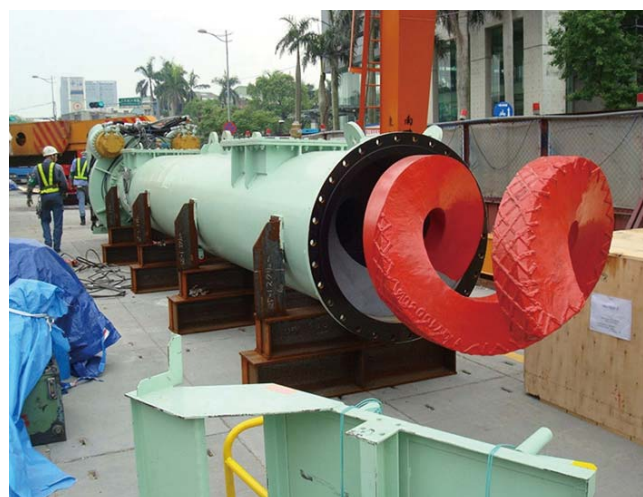
圖 5 無軸式螺運機

本工程潛盾隧道所經過之地層主要為卵礫石層及膠結不完全之砂岩層，潛盾機於卵礫石層鑽掘大致可以「破碎」或「環抱」等理念進行面盤設計，雖各有其優缺點，然設計階段蒐集類似地層之相關案例，發現主要以兩者並行考量為大宗。施工廠商於地層和工期的考量下，純以「環抱」理念進行設計，儘可能增加潛盾機開口率，使卵礫石直接進入土艙內，並配合無軸式螺運機（圖 5）輸送出坑，以提升鑽掘速率並減少切刃磨損及其因損耗所需更換次數與時間。惟潛盾機於卵礫石層中掘進時，遭遇流木或粒徑較大之卵礫石，無法藉由刃齒破碎排除，及至開艙確認，切刃齒多已損毀且傷及輪幅結構（圖 6）。經進行必要之評估後，針對潛盾機面盤改造及切刃齒配置（圖 7），包含：(a) 縮小內周強化先行切刃齒間距（原間隔 300 mm 配置一處，縮為 150 ~ 200 mm），以提高對於流木之磨削能力；(b) 增設 6 處外周強化先行切刃齒（原 12 處，增為 18 處）、2 處刮刀齒（原 10 處，增為 12 處）、6 處切削刀齒、3 處外周保護齒、3 處滾輪切刃齒及 6 處滾輪切刃齒保護齒，以強化破碎及排除外周部滯留

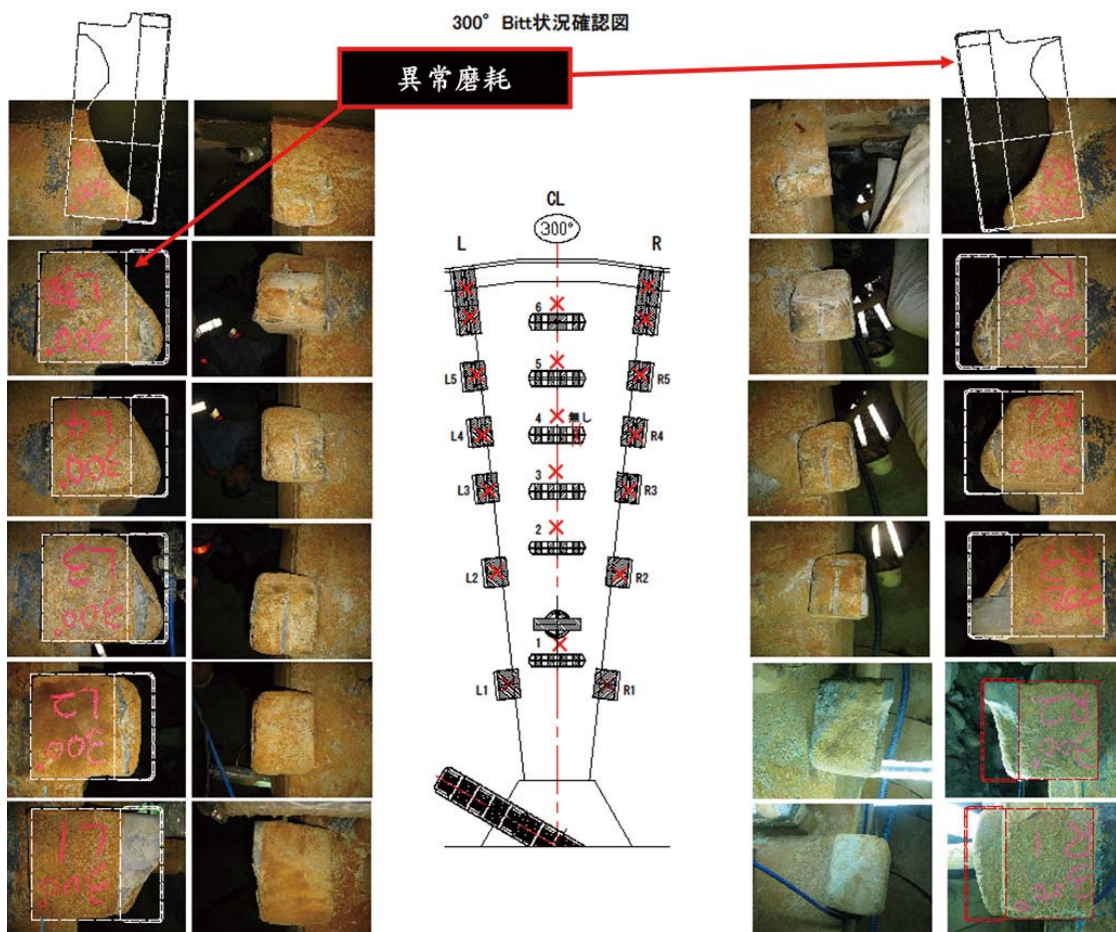
圖 6 潛盾機遭遇卵礫石及流木

(a) 潛盾機開艙後開挖面狀況 (上行線)

(b) 潛盾機 300 度輪幅及切刀損耗情況 (上行線)

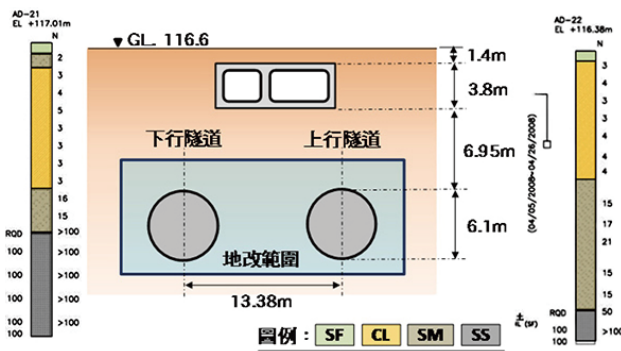
圖 11 潛盾到達端箱涵分布剖面圖

經綜合評量各方案之施工風險、工期及經費因素，方案 (a) 因既有車站上方之雙孔排水箱涵 (詳圖 11) 遷移不易，且站體內無足夠施工空間可使用，面臨的施工風險最高，故不建議增設到達工作井；方案 (c) 之施工風險雖然最低，惟工期較長、經費較高，無法

達到業主對工期及預算之要求，方案 (b) 因排水箱涵阻隔，造成局部地改區域須進行斜灌或引孔灌漿，其地改成效及其他施工風險雖較方案 (c) 為高，惟藉由良好之施工品質控制、試水及潛盾機內補灌等措施，可進一步降低其施工風險，故以方案 (b) 作為潛盾隧道銜接既有車站之施工工法。

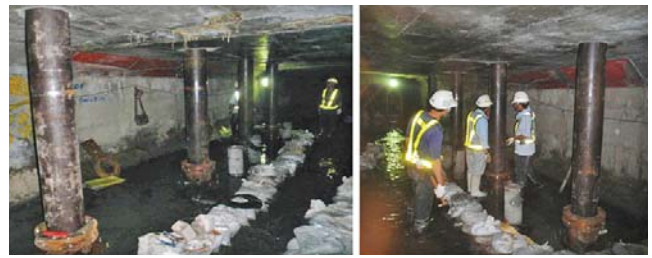
圖 13 箱涵圍堰導水示意圖

考量潛盾隧道到達端地層以粉質粘土、粉質細砂及砂岩層為主，針對此混合地層建議採用高壓噴射灌漿工法以達改良範圍內地層強化及止水目的。在台灣一般常用之高壓噴射灌漿工法有效樁徑約 2.0 m，由於到達端上方存在雙孔箱涵，若採斜灌方式（一般角度以 10° 以內為限），部份範圍將無法施作且有改良樁徑成形及地改成效較差之虞。因此，引進 3.5 m 大樁徑的超高壓噴射灌漿（V-JET）工法，先在箱涵內以局部圍堰（堆疊砂包）方式導水（圖 13），再由道路上方進行鑽孔及預埋灌漿套管方式垂直灌漿，除可確保到達鏡面之地改品質，亦可減少箱涵鑽孔的數量，減低對箱涵結構的破壞（圖 14）。為使超高壓噴射灌漿之施工控制及保護措施更為周全，以增設迴漿導管（圖 15）方式，有效引導高壓噴射灌漿之置換泥漿液排出至地面，減少地面隆起及對排水箱涵結構之影響。

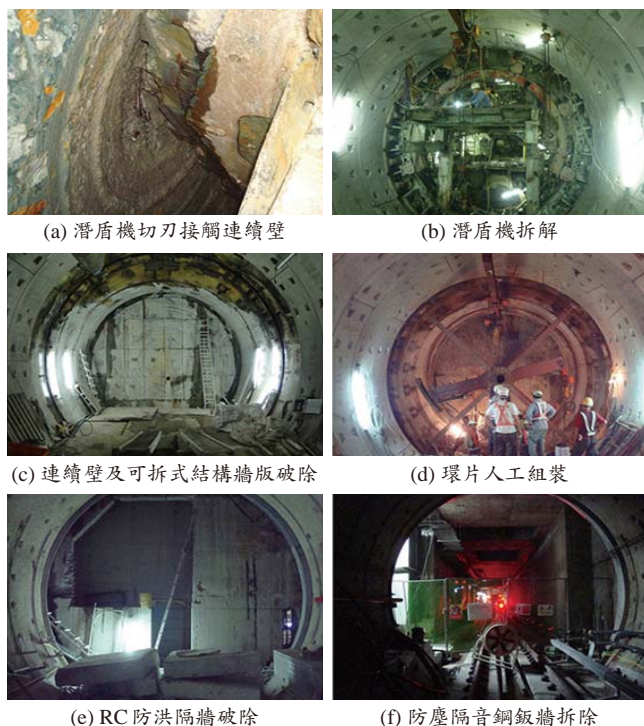
圖 16 鏡面破除施工照片

潛盾機掘進地改區後，應審慎管控潛盾機之掘進速度並確實執行試水補灌漿動作，避免鏡面破除時振動過大對到達端結構產生影響，以達施工之安全性，鏡面破除施工照片詳圖 16 所示。

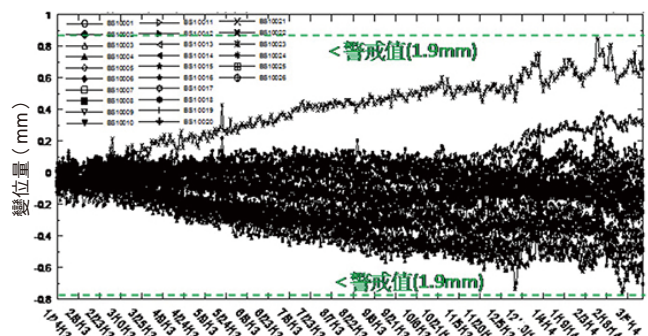
圖 19 電子式桿式沉陷計監測結果

量測結果顯示，量測車站軌道變位之電子式桿式沉陷計有持續增加的趨勢（圖 19），但單支最大值約介

於 ±0.8 mm 之間，均在管控之警戒值（換算為 2 m 長度軌道變位為 1.9 mm）範圍內，另參考台北捷運禁限建相關規定，桿式沉陷計之變位累加量，亦未超過規定要求之軌道總沉陷警戒值 8 mm。

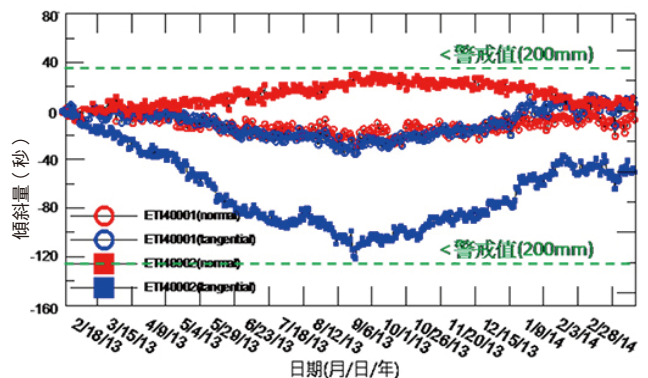
圖 20 電子式傾斜計監測結果

圖 20 為車站端牆結構之傾斜變化。圖中顯示隨著到達破鏡施工的進行，電子式傾斜計在法線及切線方向數值持續增加，傾斜最大值發生在上行隧道側的 ETI40002，法線及切線方向之最大傾斜值分別約為 +40 秒及 -120 秒，未超過管控之警戒值範圍。
