應用無人飛行載具於山崩及河道變遷之量測分析 — 以來社溪為例

廖達峻／台北科技大學土木與防災研究所 碩士

張國楨／台北科技大學土木與防災研究所 教授

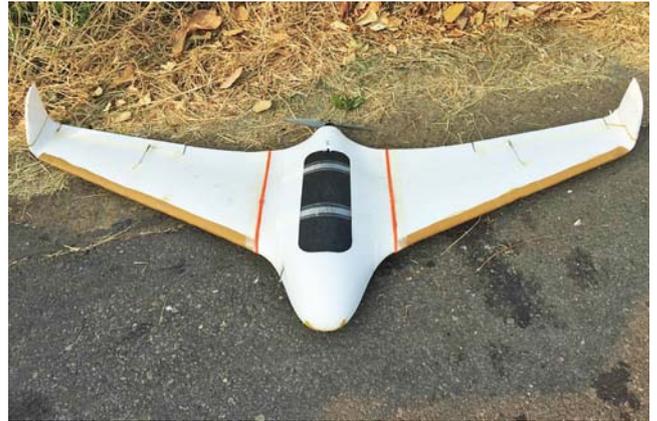
圖 1 Skywalker X8 無人飛行載具

本研究團隊主要使用的 UAV 為 Skywalker X8 (圖 1)，是本研究室購入之一航空模型飛機，並以開源飛行控制系統 APM (ArduPilot Mega 2.6 autopilot) 之軟硬體，再自行組裝為定翼型無人飛行載具。本無人機負載電池後可另搭載重量 700 g 相機，載機實際上單一航次可飛行時間為 90 ~ 120 分鐘，飛行航速約為 10 ~ 15 m/s。

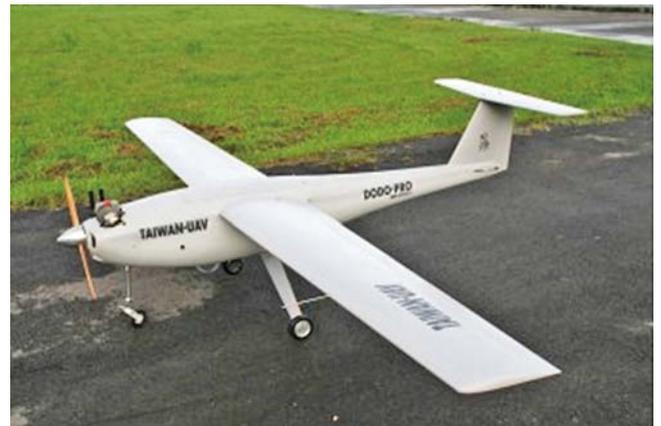
圖 2 DoDo Pro 無人飛行載具

另一台為智飛科技股份有限公司拍攝來社溪流域時所使用的汽油式無人飛行載具 (圖 2)，可以搭載的重量以及飛行時間都較電池式的無人載具來的高，能夠有效解決高空航拍任務遇到強風的困擾。

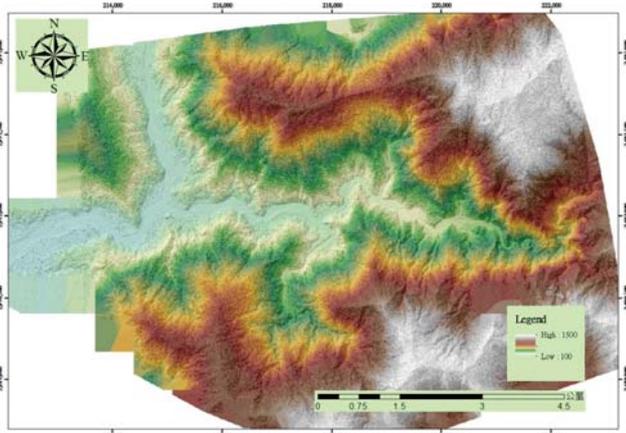
圖 3 Pix4Dmapper 所建置之數值地形模型

透過加密後的點雲進行內插得出數值地形模型 (圖 3)，並將每張像片經過傾斜校正、高差校正後的影像拼接在一起，產製出完整的正射影像 (圖 4)。

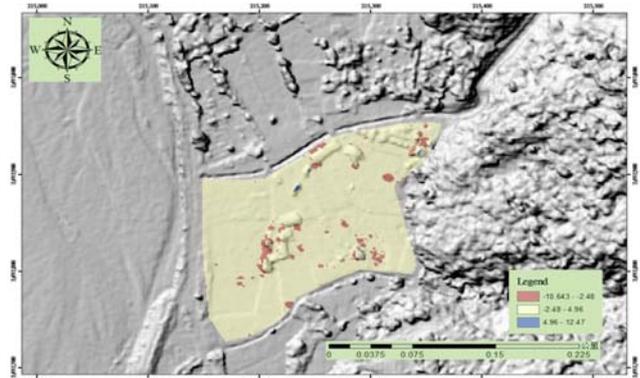
圖 5 LiDAR 與 2015/11/06 DSM 高程誤差值分布位置圖

由於來社溪流域經過多起颱風事件後有多處山崩與河道淤積等情形，故選取了不易變動的階地堆積層做為精度評估，評估的位置為義林村大後部落，區域內的高程差幾乎都在容許誤差範圍內，其整體中心大致在 0 的位置，此區域的精度為可接受範圍，其他較大的差異均為不同時期地上的人為植被及建物的改變所引起。高程誤差位置圖與誤差分布圖如下：

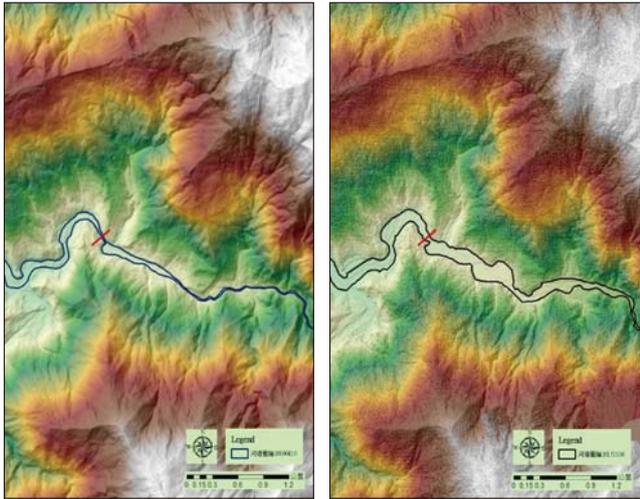
圖7(a) 上游地區 2009/04/10 DSM 判釋河道之圖繪情形 圖7(b) 上游地區 2015/11/06 DSM 判釋河道之圖繪情形

透過七期的數值地形模型相互比對之下，針對單一事件或多起事件所造成的河道變遷情形，主要案例分析為時間最遠的 2009 年 4 月至 2015 年 11 月的前後期河道變遷分析與 2009 年 4 月至 2010 年的莫拉克風災所造成的河道變遷。如圖 7 及圖 8 所示，指示河道於風災前後之侵淤情形，剖面位置指示於圖 7 之紅色線段上。

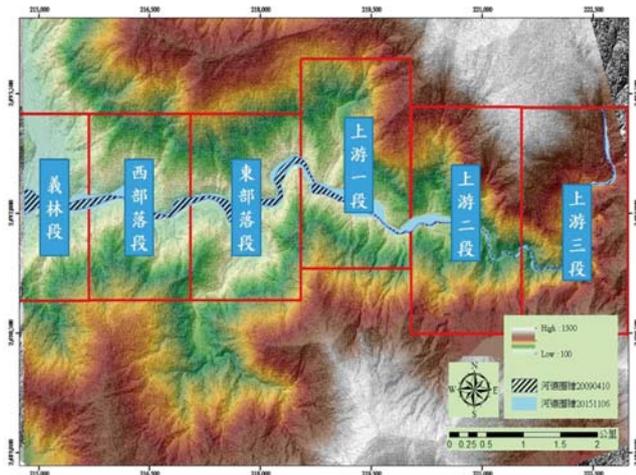
圖 9 來社溪流域各區段命名與範圍

首先將來社溪流域分為六個區段各別分析，透過前後期的數值地形模型比對後可以判釋出河道寬度的變化，再將模型相減所得到的高程變化圖來計算各區段的崩塌量以及河道淤積量，即可得到來社溪流域前後期的河道變遷情形（圖 9）。

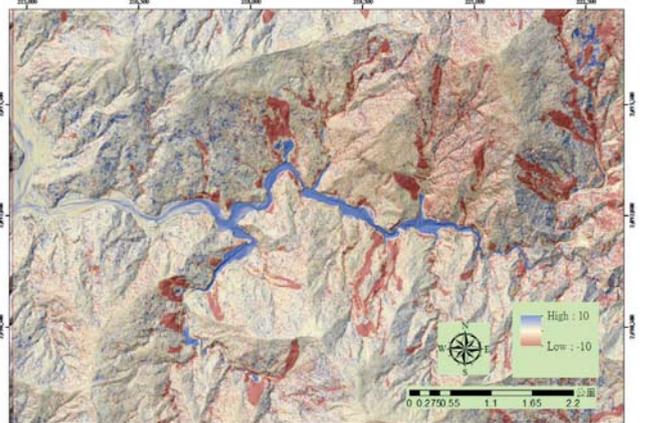
圖 10 來社溪流域高程變化圖 (藍色：堆積／紅色：侵蝕)

透過高程變化圖與數值地形模型的比對了解崩塌區的位置並且圈繪計算出崩塌量，以下介紹前後期的崩塌量與莫拉克風災後崩塌量計算成果，並可以從全區總崩塌量判釋出風災所造成的崩塌量占了總崩塌量的 85% 以上。

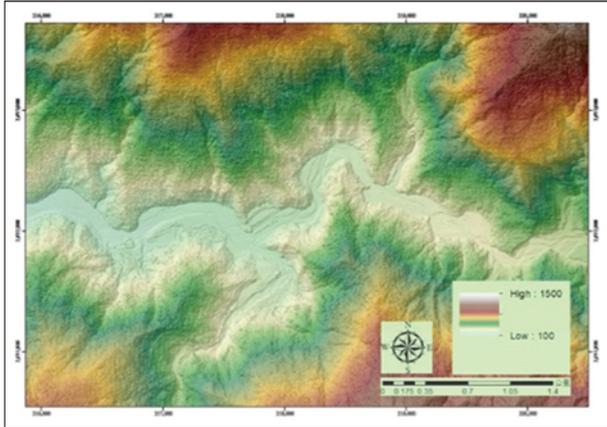
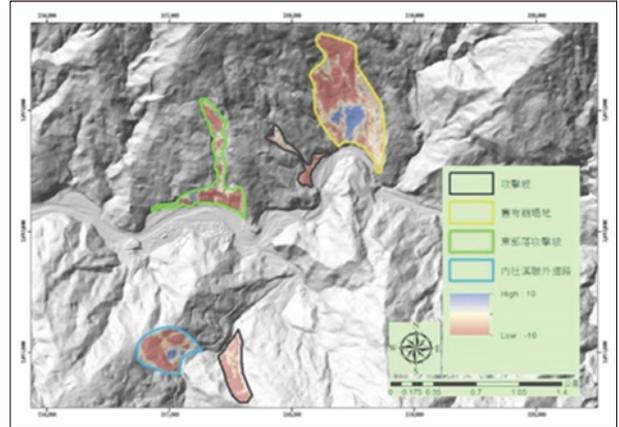
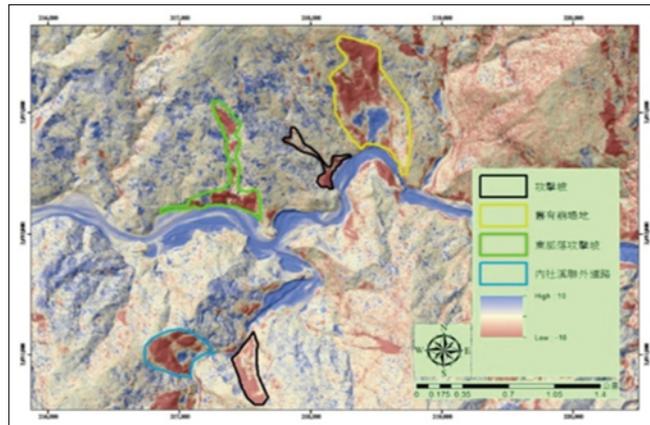
2015/11/06 數值地形模型

東部落段崩塌區位置

東部落段崩塌區高程變化圖

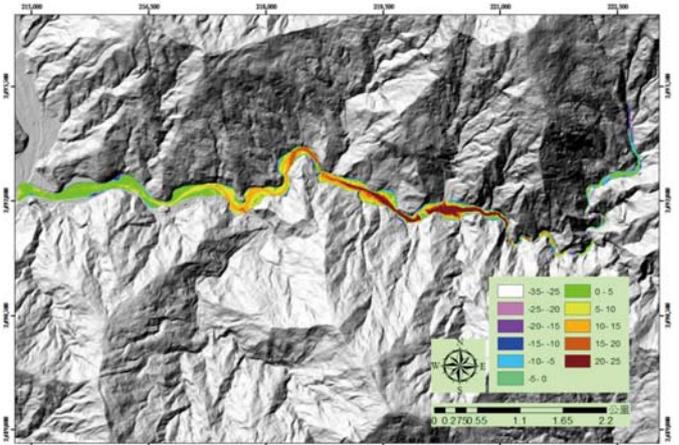
圖 12 來社河流域河道淤積圖 — 莫拉克風災

莫拉克風災造成來社河流域大量土石淤積於河道上，至 2015 年 11 月仍有一半以上的土砂尚未清除，因此可以透過前後期的河道縱剖面圖判釋出剩餘的土砂淤

積位置，從縱剖面圖得知上游與下游坡度幾乎一樣，而中游地區有明顯的坡度變緩的趨勢，故判定風災後淤積於河道的土砂仍有一半以上堆積於中游地區。

透過上節的河道範圍變化分析得知河道位置後透過軟體計算將河道高程變化擷取出來並且計算來社溪流域全區的河道淤積量，以下介紹前後期與莫拉克風災後所造成的河道淤積量計算成果，並可以從淤積量比較中得知風災所造成的土砂淤積約有一半以上還堆積於河道上尚未清除。

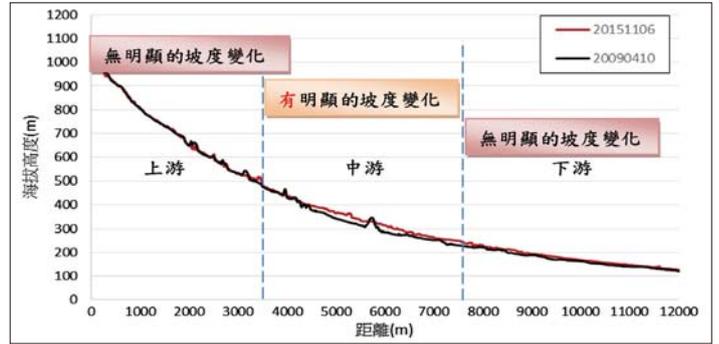
圖 13 來社溪河道全段縱剖面圖

在圖 13 高程變化圖中黑框處的地方在莫拉克風災發生後在中游地區河道中唯獨這塊為侵蝕作用而非堆積作用，從圖 14 的高程變化圖也是如此，因此判定該處在風災前為天然的土堤壩阻隔了來社溪主河道，不排除為堰塞壩的可能。

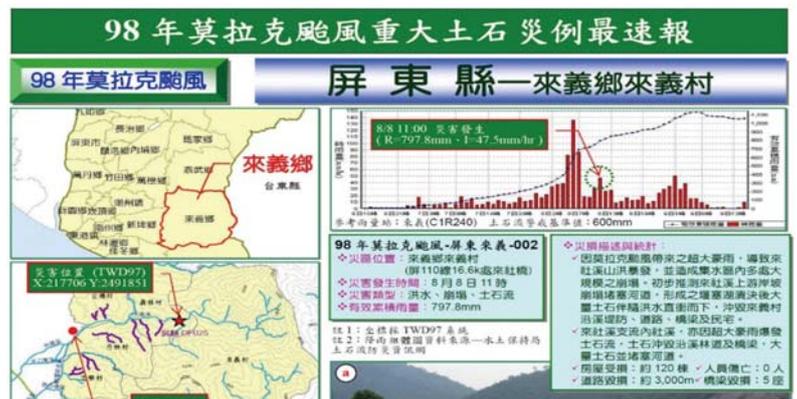
圖 15 行政院農委會水保局 98 年莫拉克風災最速報

根據行政院農業委員會水土保持局針對 98 年莫拉克風災的災害描述中提及：初步推測為上游土石崩塌堵塞河道，形成之堰塞湖潰決後夾帶土砂沖刷至下游，與本研究透過數值地形模型的比對推測出可能為堰塞湖的情形吻合，因此判定透過數值地形模型的比對應用於防災上是可行的。
