土木水利

The Magazine of The Chinese Institute of Civil and Hydraulic Engineering

Volume 43, No. 2

大地工程
挑戰與展望

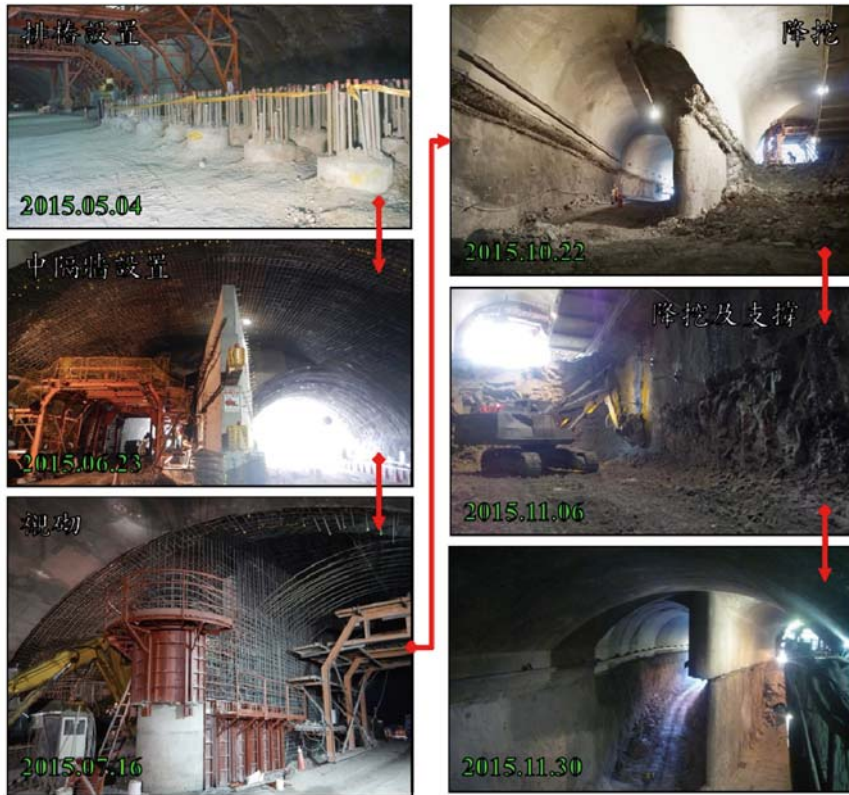
圖 12 消能池 1k + 008.12 中間柱區域施工流程圖

5 排直徑 0.8 公尺之基樁設置，採用置換鋼筋混凝土的方式來克服中央岩體細長柱可能因挫曲破壞 (buckling failure) 之疑慮。圖 12 為 1k + 008.12 附近區域施工流程照片，至截稿前已完成該區域的降挖支撐施作。

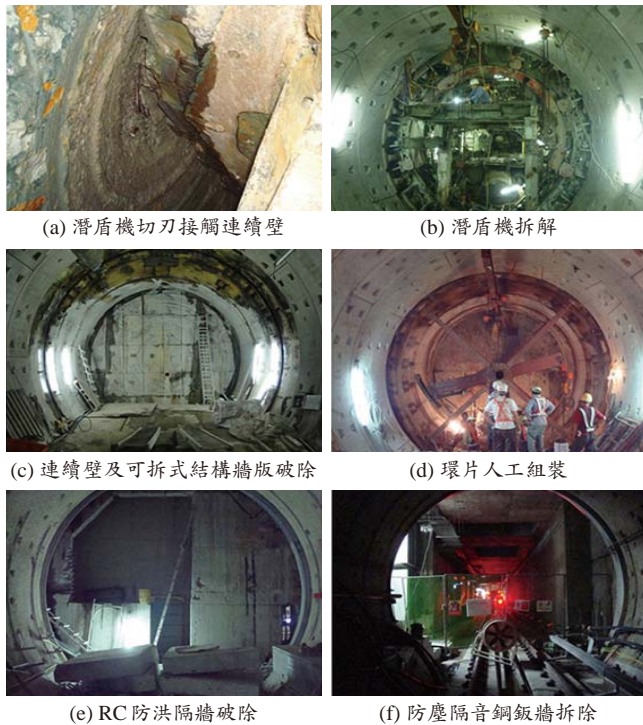
圖 16 鏡面破除施工照片

潛盾機掘進地改區後，應審慎管控潛盾機之掘進速度並確實執行試水補灌漿動作，避免鏡面破除時振動過大對到達端結構產生影響，以達施工之安全性，鏡面破除施工照片詳圖 16 所示。

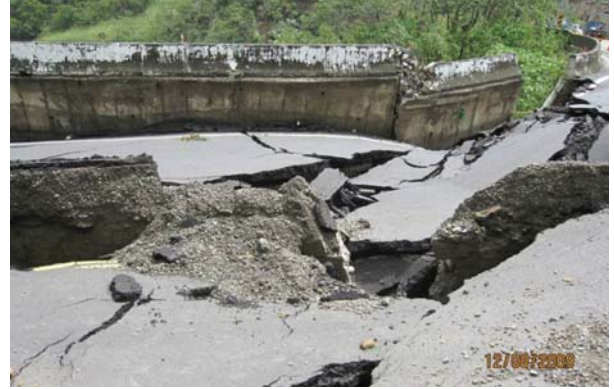
圖 1 道路位於滑動區而破壞

5. 擋土牆水平抵抗力不足，產生水平滑動
6. 擋土牆傾倒破壞
7. 擋土牆位於滑動區而產生整體滑動破壞，如圖 1 所示。

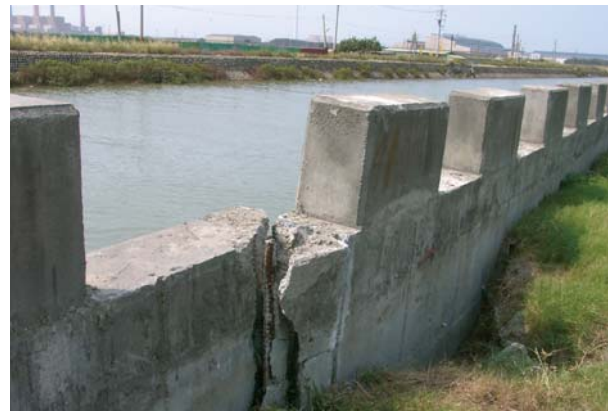
圖 2 河岸設施因被動不足而位移

8. 擋土牆牆背回填土夯實不足，而產生路面下陷
9. 擋土牆回填透水材料厚度不足，排水功能不佳
10. 擋土牆未設排水孔，或排水管數量不足，積蓄水壓力
11. 擋土牆基礎受雨水沖刷而掏空
12. 多階式擋土牆之側向土壓力計算低估及錯誤
13. 擋土牆未設置伸縮縫，造成擠壓龜裂
14. 擋土牆型式選擇不當
15. 排水溝或河岸保護護岸、護坡，以擋土牆型式設計，分析模式不對，設計錯誤，如圖 2 所示。

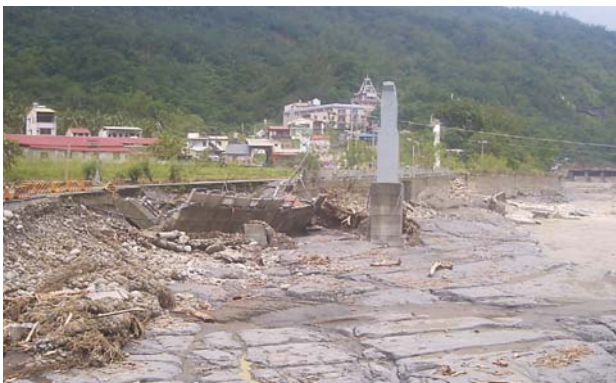
圖 10 護岸基礎掏刷而破壞

1. 水路流速過大，使護岸基腳掏空或沖毀，如圖 10 所示。

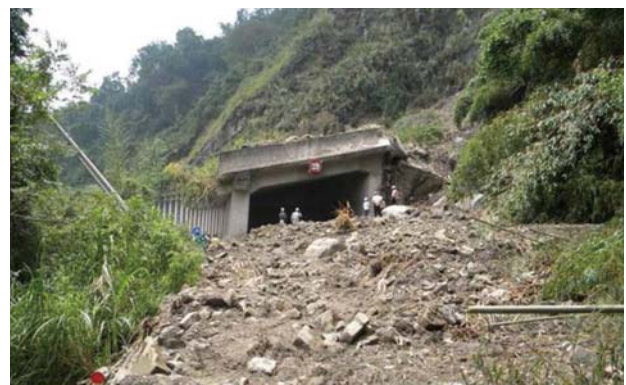
圖 12 明隧道長度不足洞口遭土石掩埋

1. 明隧道長度不足，造成洞口被土石掩埋，如圖 12 所示。

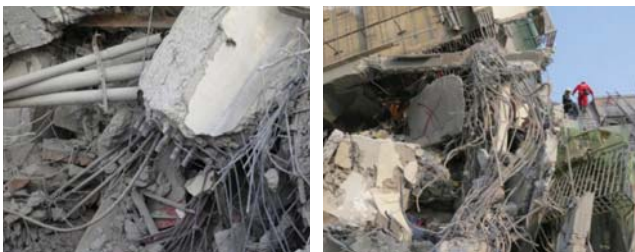
維冠金龍大樓約於民國 83 年興建於台南市永康區永大路二段與國光五街交叉口，為地上 16 層、地下 1 層之 RC 建築物，主要用途為住商混合之社區住宅。維冠金龍大樓於本次地震不幸倒塌，造成共 115 人罹難，96 人受傷，為台灣史上因單一建築物倒塌事件中罹難人數最多之災難事件。造成維冠金龍大樓倒塌的因素相當多，主要原因於在低樓層（尤其一樓）因商場用途關係，使得結構系統形成軟弱層，造成建築物倒塌。
