# 土木水利

The Magazine of The Chinese Institute of Civil and Hydraulic Engineering

February  
2015

專輯  
地工結構物的  
維護管理

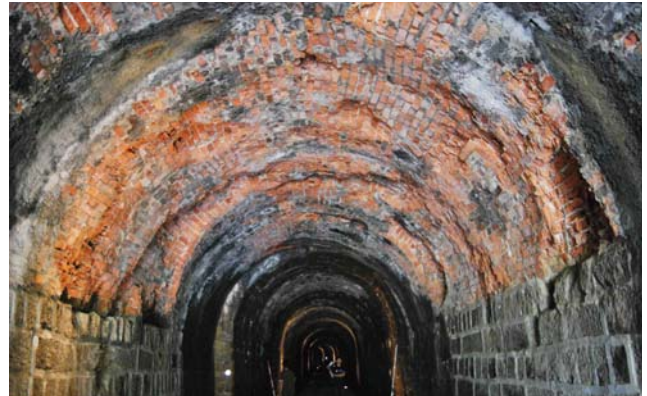
圖 2 獅球嶺隧道建於 1880 年代，因路線線型不佳，營運不及 7 年即廢棄。隧道採用磚塊及塊石疊砌支撐，因圍岩荷重持續作用造成過應力現象，磚塊及塊石中可以發現平行隧道周壁的裂縫，隧道壁面呈凹凸狀，地面有掉落的磚塊及塊石薄片。攝於 2008 年春。

一主要目的。當時隧道施工皆未考慮防水，因此滲漏水現象相當常見。鐵路機車在 1980 年以前自蒸汽、柴油、柴電動力為主，對於隧道內漏水問題要求不高，隧道襯砌除因地震局部損害、或因不明劣化原因造成嚴重剝落外，大多逕行修復未加記錄，缺乏維護紀錄可以追溯（圖 2、圖 3）。

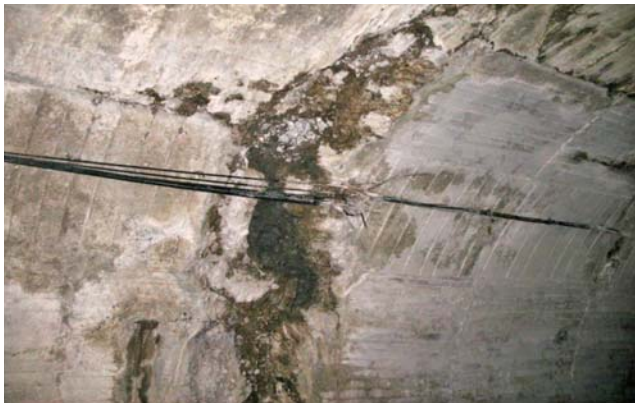
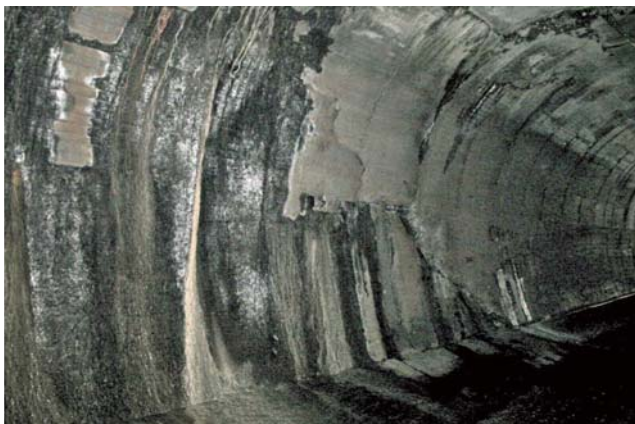
圖 1 烏山嶺隧道建於 1920 年代，建成後歷經 1950 年代末期、1970 年代初期以及 2000 年代中期 3 度修補，仍無法復原其設計功能及結構性能。上圖為 2004 年初檢測發現之襯砌環狀剝落，圍岩可見；下圖為斜向裂縫，襯砌錯移沿裂縫發展，有明顯的滲漏水及白華現象。嘉南農田水利會即將建造新烏山嶺隧道，確保烏山頭水庫水源。

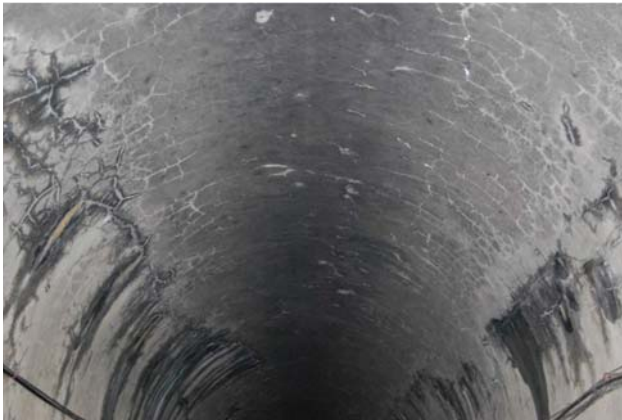
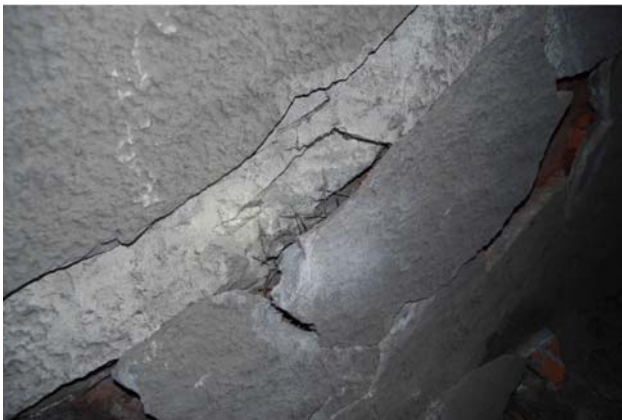
圖3 集集線鐵路建於1920年前後，隧道採用磚塊壘砌支撐，於1999年集集地震中受損後採鋼線網噴凝土補強，因勁度差異過大，不過幾年即可見噴凝土龜裂甚至剝落。隧道已於2010年再度維修補強。攝於2007年秋。

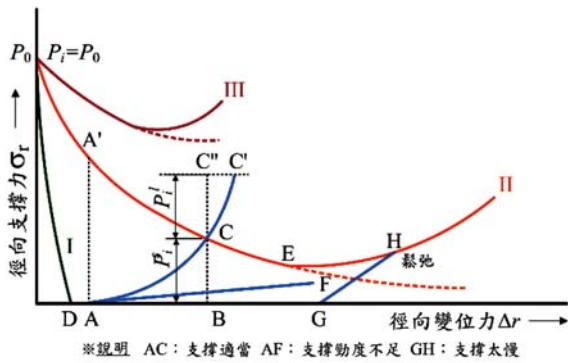
圖 8 岩石隧道開挖面附近圍岩—支撐系統閉合收斂關係簡化示意圖

圖 8 為岩石隧道開挖面附近圍岩—支撐系統閉合收斂關係簡化示意圖，橫軸為圍岩徑向變位，縱軸為徑向支撐應力，以頂拱所需支撐應力表示。強硬地盤中開挖隧道，開挖後圍岩變位極小，且不需支撐即可穩定，圍岩徑向應力自  $P_0$  減降為零，如圖中 I 的情況。反之，軟弱地盤中開挖隧道，一開挖圍岩即喪失自立性，並引致極大的鬆動範圍，圍岩破壞處於峰後弱軟狀態，穩定隧道所需支撐應力極大，甚至可能超出初始現地應力  $P_0$ ，如圖中 III 的情況。一般地盤中開挖隧道，圍岩需要支撐協助達成穩定狀態，開挖後圍岩向內變位，鄰近開挖面的圍岩可能因為變位量較大而處於峰後弱軟化狀態，透過適時設置的支撐系統提供支撐應力，可以將開挖面徑向應力自零提升至  $P_s$ ，形成三維應力狀態並提昇岩體的強度，進而與圍岩達

圖 8 所示的岩石隧道開挖面附近圍岩—支撐系統閉合收斂關係物理意義鮮明，搭配地質師透過圍岩分類概念描述開挖面地質條件，依據隧道設計圖說選擇開挖方式、輪進距離以及支撐系統，形成了現代化隧道施工作業的基本架構。更可進一步由地質師依據開挖面圍岩變位行為，或配合監測系統監測圍岩變位，比較設計預測值並適度地回饋或修正設計，即為新奧工法所謂「邊施工邊設計」的概念。此等現代化隧道工法的概念自 1980 年代廣為流傳以後，也帶動了地球物理探查、前進鑽孔探查等技術發展。透過前進探查技術預先瞭解開挖面岩體條件，繼而將開挖可能遭遇圖 8 中 III 情況的圍岩，透過地盤改良的方式，強硬化岩體轉化為 II 的情況，或是採用前進支撐如管幕工法方式，仰低圍岩變位，減少開挖引致弱軟的圍岩範圍。再加上隧道施工機具性能一再提昇，透過現代化工法建成的岩石隧道，不論在斷面、長度、岩覆方面，皆較以往大幅提昇，而且在以往困難施工的惡劣地質條件，亦有不少突破。

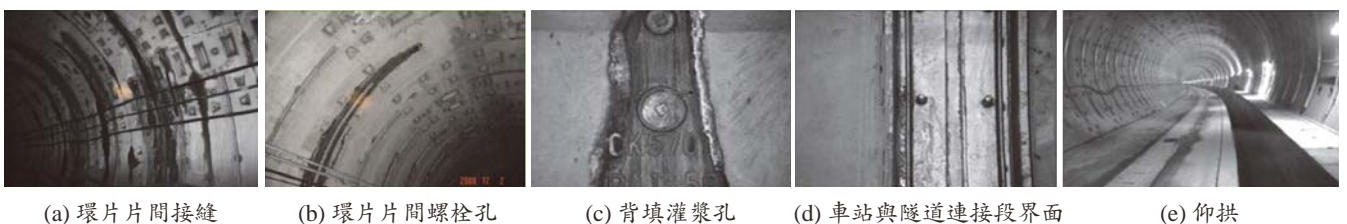
圖 2 台北捷運隧道常見滲漏異狀

見異狀。滲漏水常發生於:1. 環片片間接縫(圖 2a)、2. 環片片間螺栓孔(圖 2b)、3. 背填灌漿孔(圖 2c)、4. 車站與隧道連接段界面(圖 2d)以及 5. 仰拱等位置(圖 2e)。環片片間滲漏呈線狀,螺栓孔及背填灌漿孔附近則呈點狀,多屬潮濕至滴水以下的等級(區分原則如表 3)。然連接界面區段滲漏水量較大,並有水漬與碳酸質白華結晶等現象出現。

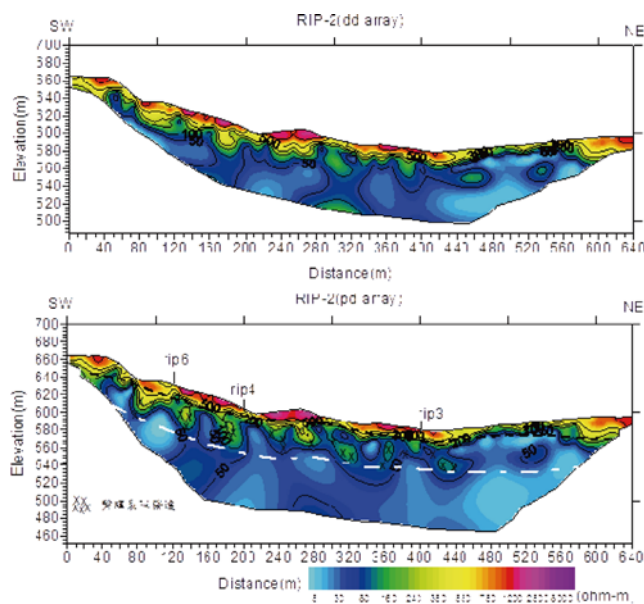
圖 11 測線 RIP-2 探查成果剖面圖

圖 11 中顯示表層電阻率多介於 400 ~ 1000 (ohm-m)，研判組成崩積塊石夾崩積土。崩積層厚約 10 ~ 12 m。崩積層下方為岩盤，電阻率多低於 100

(ohm-m)，岩盤若無特殊構造或裂隙，電阻率等值線形貌為連續、角度依地層位態而定。若有裂隙發育，電阻率等值線呈現垂直狀分佈且橫向連續性差。如圖中顯示，探測區域多小裂隙，分佈於水平距離 75 ~ 90 m、125 ~ 145 m、170 ~ 195 m、225 ~ 250 m、260 ~ 285 m、295 ~ 325 m、355 ~ 375 m、415 ~ 440 m，由淺部往下延伸至高程 540 ~ 600 m。

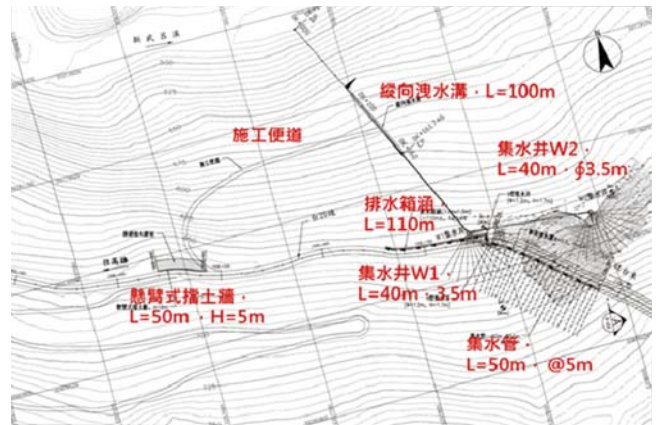
圖 21 邊坡整治排水工法設置

地滑的整治工法中，以上邊坡挖方解除土壓及下邊坡回填增加穩定性最易獲得成效，惟本案之邊坡陡峭，挖填不易，故採用對環境影響最小之集水井工法抑制邊坡滑動，相關結構配置及內容說明詳圖 21。另外，從岩心判釋及現地野外露頭調查結果顯示，研究範圍附近的岩盤具有許多的片理及剪裂帶，遇水可
