國內大跨徑預力梁橋面臨之問題 與因應對策探討

黃炳勳／台灣世曦工程顧問股份有限公司第二結構部 資深協理

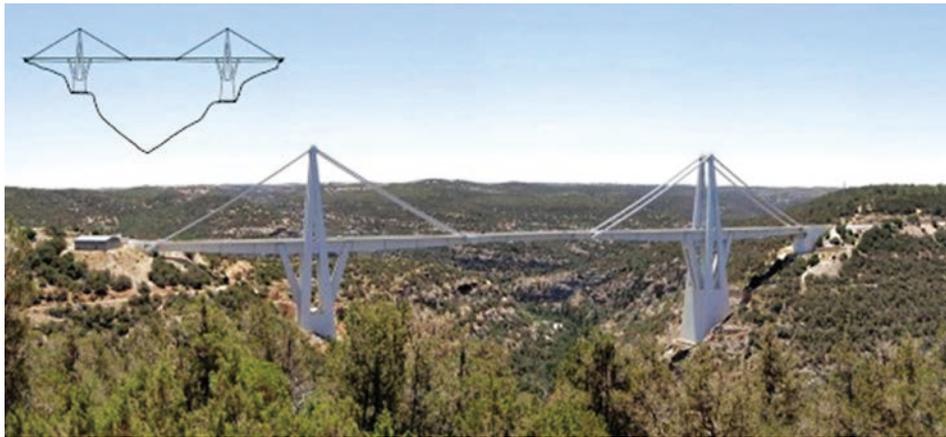
圖 2 利比亞 Wadi el Kuf Bridge

圖片來源：www.dobooku.com

多年來負責管養這座橋梁的公司 (the Autostrade Company) 雖持續檢查、監控和維護這座橋梁, 且已在 2018 年 6 月發包, 預計在 5 年內完成橋塔 P9 及 P10 之斜索補強, 但仍未能避免此災害。此事件更使歐洲各國如德國、法國及義大利等相關研究機構呼籲對老舊橋梁有腐蝕及結構劣化者, 應特別予以維修補強或改建, 更促使義大利政府召集 200 多位工程師對該國高速公路老舊橋梁是否需改建進行檢討。另據資料顯示, 在利比亞同屬該結構系統之 Wadi el Kuf 橋 (如圖 2), 於 2017 年 10 月在橋上發現有潛在之斷裂危險後, 考量安全因素已封閉禁止通行。

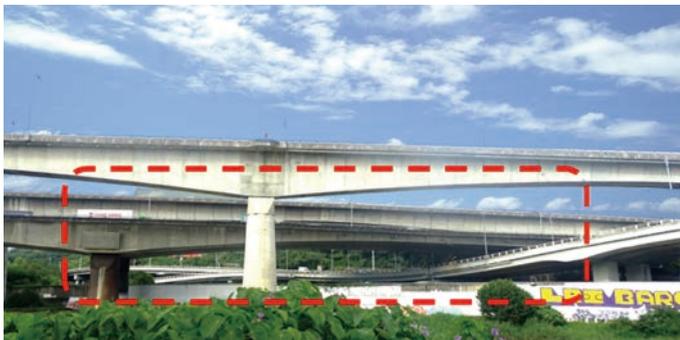
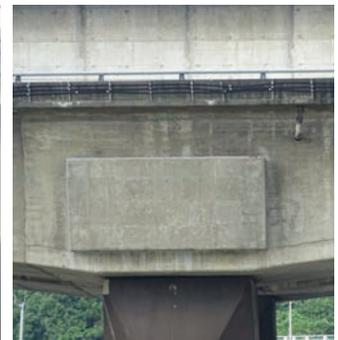
圖 3 台北市中山高圓山橋現況照片

中山高圓山橋中間鉸接端下垂現況

鉸接端補強現況

橋墩補強現況

1977 年完工迄今已 41 年，主跨長 150 m，為懸臂施工之預力混凝土箱型梁橋，主橋跨中間採鉸接方式設計。由於具有中央鉸接之橋梁於懸臂施工階段與結構體系完成後之靜載重彎矩相近，可以簡易計算達成大跨徑橋梁之設計，因此於計算機不發達的年代，建造了不少此類型之橋梁。本橋通車 15 年後，主橋跨中間鉸接處有明顯下垂現象（如圖 10），最大處達到 63 公分，遠大於原設計估計之 21 公分，研判係因混凝土

之乾縮與潛變大於預期，加上鋼腱鬆弛等問題，導致橋梁於梁跨中間鉸接點處撓度變位大於預估值，影響行車舒適度甚至可能影響使用安全。

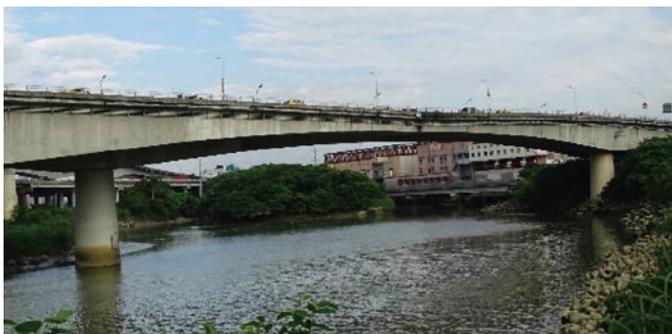
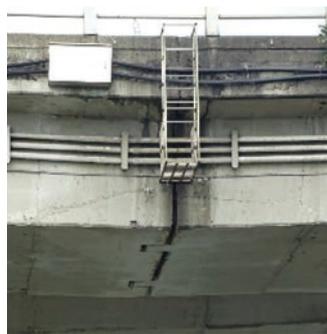
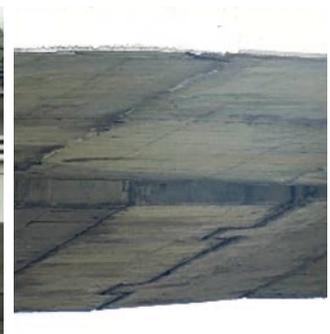
圖 4 台北市新生高架 — 松江橋現況照片

新生高架 — 松江橋中間鉸接端下垂現況

西側鉸接端分離現況

東側鉸接端現況

1979 年完工迄今已 39 年，主跨亦為懸臂施工預力混凝土箱型梁，跨河段主跨中間鉸接處亦有明顯下垂問題（如圖 11），影響行車舒適度，2008 年至 2009 年間曾進行新生高架橋改善工程。

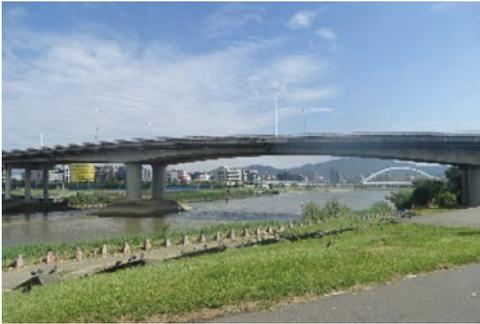
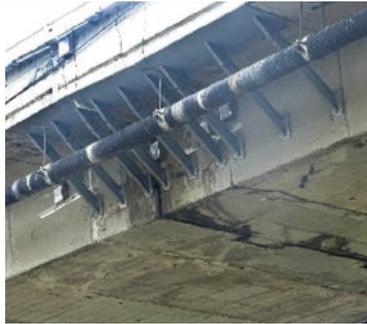
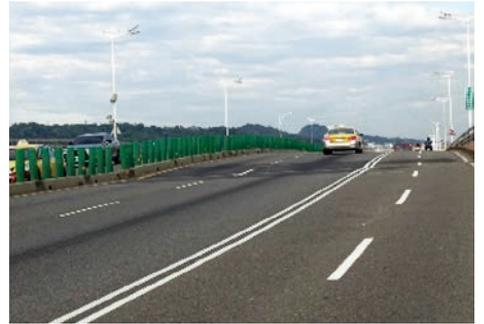
圖 5 台北市民權大橋現況照片

民權大橋中間鉸接端下垂現況

中間鉸接端分離與補強現況

橋面路面不平整現況

1982 年完工迄今已 35 年，跨河段主橋跨 95 m，為懸臂施工預力混凝土箱型梁，主跨中間鉸接處有明顯下垂達 30 公分（如圖 12），影響行車舒適度。

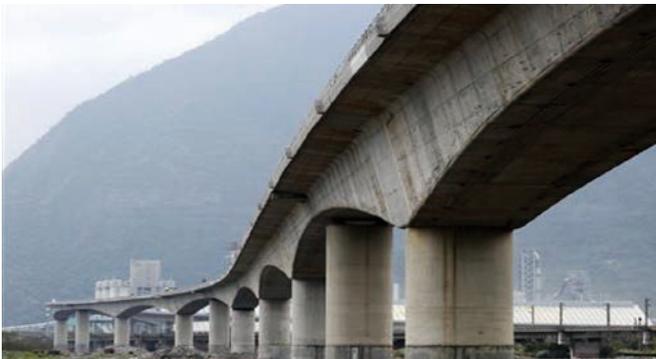
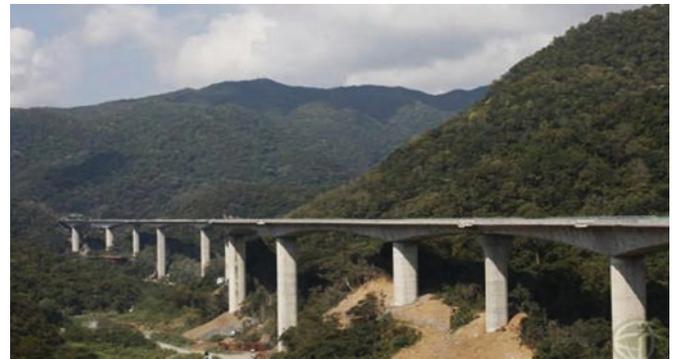
圖 6 採懸臂工法之連續多跨變斷面預力混凝土橋

台 9 線蘇花公路南澳和平段工程

台 9 線南迴公路安朔至草埔段 C1 橋梁標

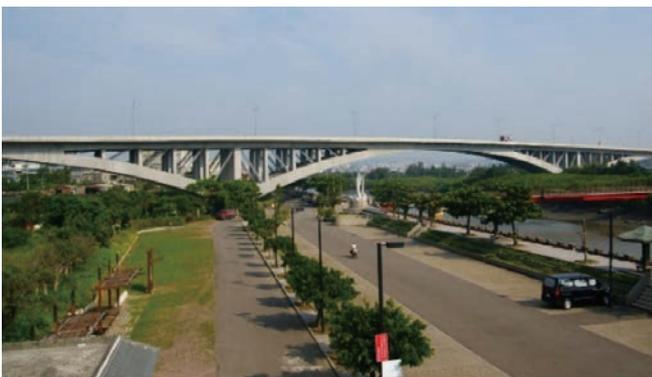
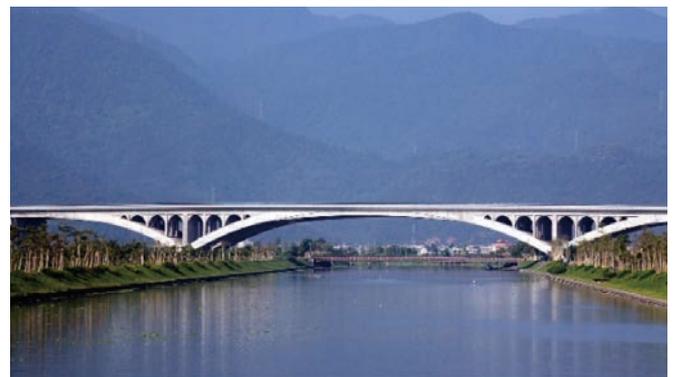
圖 7 具景觀意象之預力拱橋

台 61 線新豐溪橋（跨徑 100 + 180 + 100 m）

圖 5 冬山河橋（跨徑 94 + 187 + 94 m）

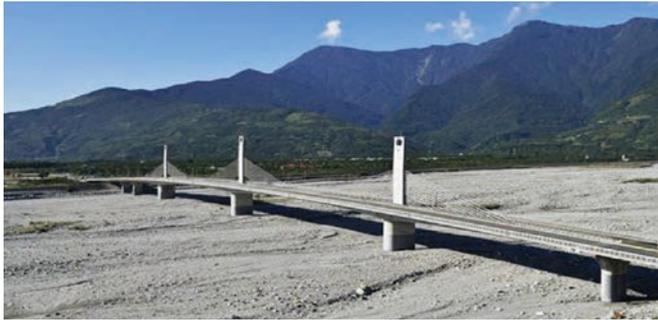
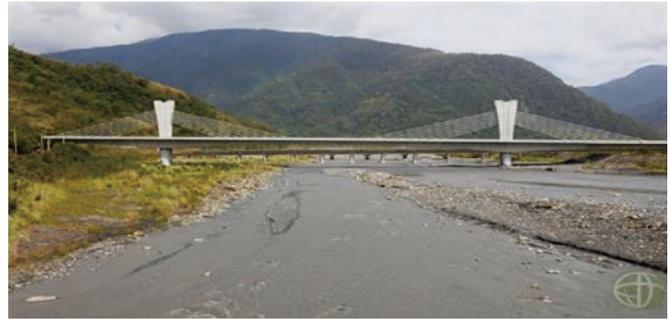
圖 8 採外置預力之脊背橋

台9線新豐平橋（跨徑 84 + 2@140 + 84 m）

台9線蘇花改南澳北溪橋（跨徑 95 + 160 + 105 m）

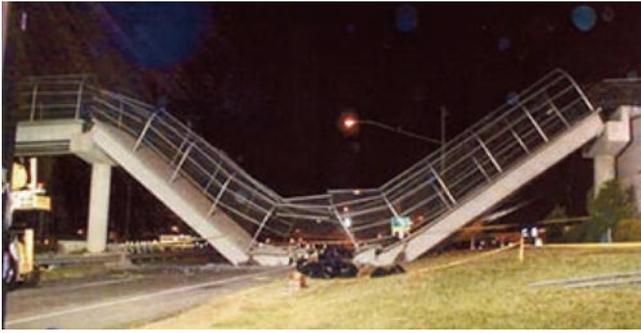
材料方面，一般混凝土構件可能受混凝土乾縮、潛變或其他環境不良化學反應造成劣化。此外，預力鋼筋鋼材之腐蝕是預力系統與其他鋼筋混凝土橋最大不同的特徵。導致鋼筋腐蝕常見的因素有下列幾點，如端錨無密封墊防止水滲入，混凝土乾縮、潛變生成裂縫，套管品質不良產生滲水等因素，而最常見因素為套管中水泥砂漿的填充不確實或混凝土蜂窩之生成，此因素為最重要，因為鋼筋未受到保護，使得鋼筋與滲入水產生作用，導致鋼材腐蝕狀況生成，進而使鋼筋受損及預力損失。如美國 Lowe's Motor Speedway Pedestrian Bridge 橋鋼筋腐蝕造成斷裂（2000 年，如圖 9），事後發現 11 根鋼筋皆腐蝕。一般檢測方式為利用目視檢查混凝土裂縫狀況以及有無滲水，另有透過超音波方式檢測套管中水泥砂漿及鋼筋腐蝕斷裂狀況，抑或以軟管式攝影機檢測套管內部。

圖 9 美國 Lowe's Bridge 鋼腱腐蝕造成斷裂

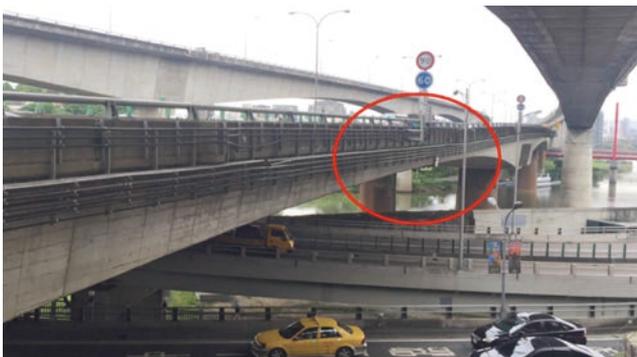
圖 10 國道 1 號圓山橋主跨中間鉸接處下垂現象（陳振川教授簡報圖資）

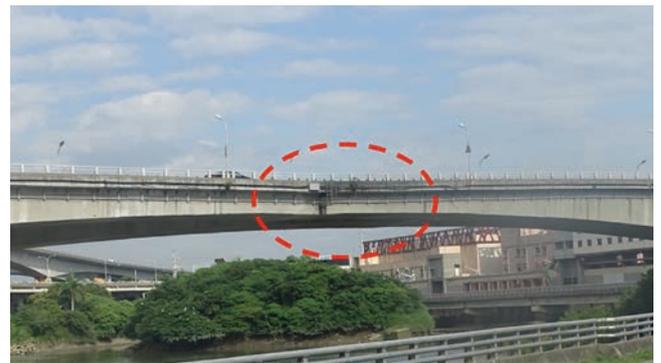
圖 11 台北市新生高架松江大橋主跨中間鉸接處下垂現象

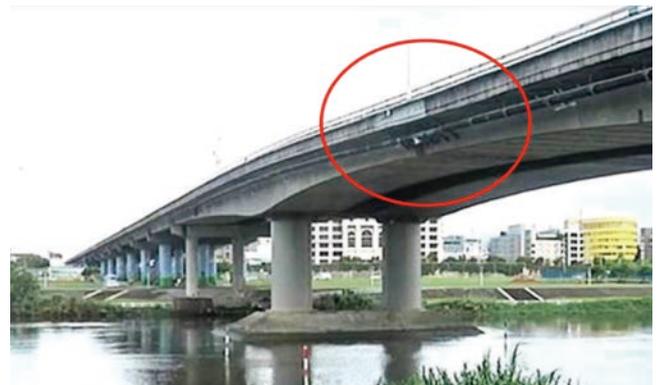
圖 12 台北市民權大橋跨河段主跨中間鉸接處下垂現象

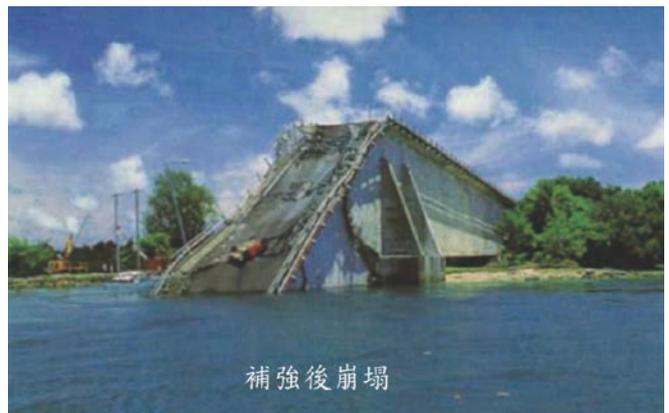
帛琉的 Koror-Babeldaob Bridge 橋為懸臂施工預力混凝土箱型梁橋，主跨長 240.8 m，完工通車 18 年後，

主跨中間鉸接處變位下垂達 1.61 m，其預力鋼腱平均預力損失達 50%，於 1996 年的預力補強工程完工後 3 個月橋主跨崩塌（如圖 14）。

圖 14 帛琉 Koror-Babeldaob Bridge (Bažant et al. 2011)

由於混凝土材料係由水泥漿體及粗細骨材構成，在混凝土硬化之過程會產生乾燥收縮變形，且於承受外力時會產生潛變，此種變形隨時間逐漸發生，且在長跨預力混凝土橋特別明顯。橋梁變位逐漸增加除影響行車舒適性外，亦可能造成額外預力損失及內應力重新分配，影響橋梁壽命甚至減低結構安全性。Z. P. Bazant [11] 收集相當多長跨預力橋梁之長期變形資料，證實橋梁在使用數十年後仍持續產生變形，圖 26 為依據不同規範或預測模型計算 Koror-Babeldaob 橋之變位發展，可明顯看出一般規範預估之變位值遠小於實際之變位量 [12]。另依 Z. P. Bazant 之研究 [13]，潛變之發展不會朝一終值趨近而會持續發展，如圖 27 所示。

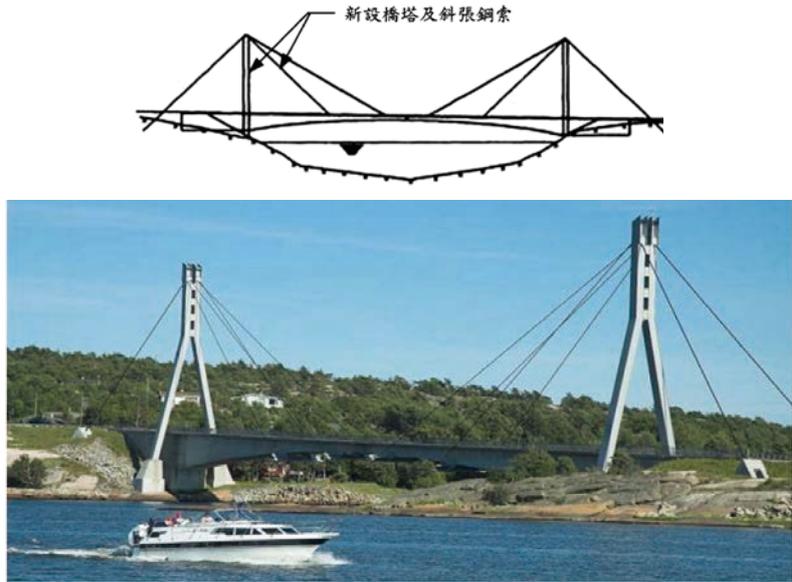
此工法主要是在鉸接橋跨兩相鄰橋墩處，新建橋塔結構，並輔以斜張鋼索系統，以支撐下垂之橋面，恢復原橋交通功能，並分散及緩解部分橋梁結構之應力。由於此法主要係於橋墩側及橋面上施工，施工性較佳，惟其結構性變異較大，鋼索施拉造成橋梁結構應力的重新分配尤應深入檢核，其結構示意如圖 22，國外類似案例，如挪威的 Puttesund 橋 [7]。

圖 22 增設橋塔與斜張系統案例 (挪威 Puttesund 橋) [7]

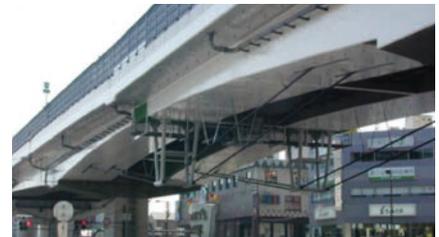
於 PC 箱型梁內外增設必要之隔梁、轉向塊、錨碇塊等構造，並配合鋼構架及適當預力鋼腱施拉，以達到對既有橋梁提供必要之補強效果。由於此工法鋼構架係設置於箱梁外，故完成後橋梁之橋下淨高及外觀等些許受影響，其結構示意如圖 24，國外類似案例，如日本的喜連瓜破高架橋 [9]。

圖 24 增設複合型外置預力補強工法案例 (日本喜連瓜破高架橋) [9]

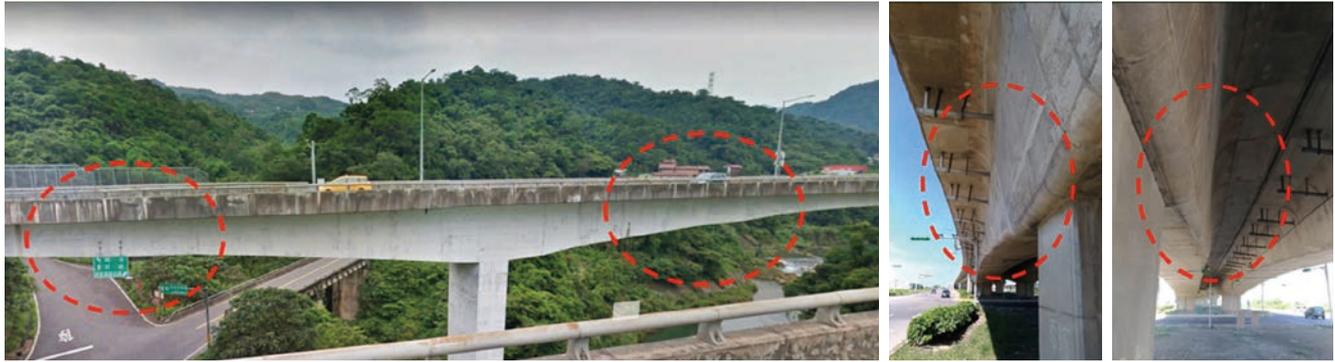
圖 28 節塊懸臂施工線形控制不佳案例

大跨徑（主跨徑 > 60 m）變斷面預力混凝土橋、PC 拱橋及脊背橋，一般都會採用節塊（場鑄或預鑄）利用工作車來逐節施作，故在施工之品質控制是非常重要的，尤其是線形精度與拉預力量之控制常是影響橋梁完工品質之關鍵。在國內施工常見的問題是對拱度之控制精度不良，造成閉合節塊之高差與縱面高程無法符合設計高程之問題，此問題除了造成結構體外觀線形不佳外（如圖 28），導致施工或養護單位為讓節塊順利閉合和路面高程平順，而常以增加混凝土斷面厚度或加鋪 AC 厚度來達到設計高程要求或路面之平整度，但以此方式將會增加橋體結構之承載負荷，如未檢核原設計之容許承載能力將導致有結構損傷之疑慮。原橋面因施工不良增加額外載重再加上預力混凝土之乾縮潛變等因素，將導致橋面下垂變形更加嚴重，橋梁養護單位又常因路面下垂不平整而再加鋪 AC 以求用路人行車之舒適性，如此惡性循環長時間以後，橋體因負荷加重再加上混凝土之乾縮潛變及預力鋼腱鬆弛所造成之預力損失，而使橋體受損產生裂縫（如圖 29），進而影響橋體結構安全及使用年限。

節塊施工線形控制不佳

曲線線形控制不佳，外型呈現扭曲

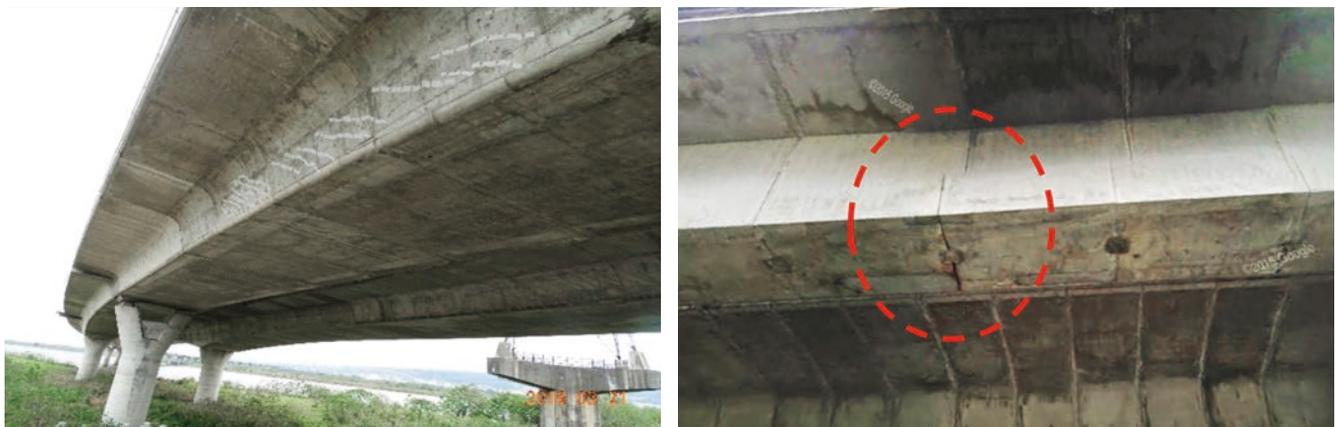
圖 29 橋體之結構裂縫

大梁節塊腹板剪力及底板撓曲裂縫

節塊開裂
