# 莫拉克颱風災後十年之重建成果及省思（一）

## 序言及防災永續基礎建設

### *Reconstruction after Typhoon Morakot : Achievements and Reflection on Its 10th Anniversary (I) – Prologue & Infrastructure Built for Disaster Prevention and Sustainability*

陳振川 Jenn-Chuan Chern / 台灣大學土木系 特聘教授、前行政院莫拉克颱風災後重建推動委員會執行長、唐獎教育基金會執行長

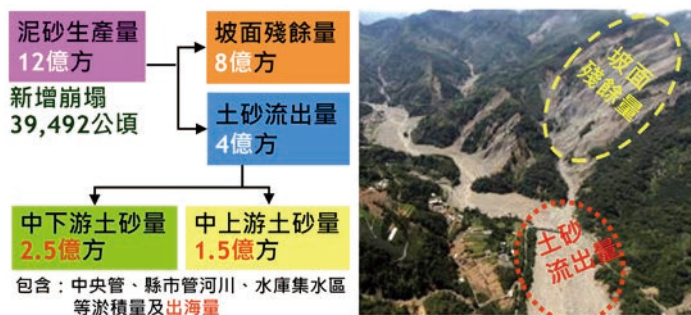
圖 2 莫拉克颱風後泥砂生產量推估（農委會水保局）

莫拉克颱風於民國 98 年 8 月 8 日侵襲台灣，受災區域位在台灣中、南及東部，幾乎涵蓋半個台灣面積，平原區以淹水為主，而在丘陵及山區則深受土石崩塌、河道擴大、河川土石積高、橋梁毀損、路基崩塌、邊坡滑動、堰塞湖、八大孤島、山區攔沙壩淤滿、水庫淤積等造成國土環境之鉅大變化。風雨交加中，是救災，也是後續重建的極大挑戰。莫拉克颱風為台灣中、南部山區帶來破歷史紀錄的雨量，阿里山地區 72 小時累積雨量達 3,059.5 mm，為台灣歷年最高雨量，其 24 及 48 小時累積雨量 1,623.5 及 2,361 mm，也逼近世界降雨極端值之 1,825 及 2,467 mm（圖 1）。農委會<sup>[1]</sup>指出莫拉克颱風是「高強度，長延時」之降雨，這台灣雨量紀錄上罕見之情況，隨超長降雨延時，導致多重性複合型災害及深層崩塌（圖 2）。依據

經濟部水利署第七河川局位於高屏溪九曲測站測得尖峰流量 29,100 cms（立方公尺/秒），推估是台灣 200 年來第一大流量，造成台灣中、南、東部地區河川流域近 50 年來最大颱風洪災情。而新增崩塌面積達近 4 萬公頃（是 921 大地震面積的 3.5 倍），土沙生產量有 12 億 m<sup>3</sup>（相當於 650 座台北 101 大樓體積），而約有 4 億土沙流入河川，其餘散置斜坡土沙將隨著時間，在未來颱風豪雨地震侵襲下再往下移動。這也將形成長期對河川流域中、下游之城鄉居住安全，及各項基礎建設重建及維護之挑戰。

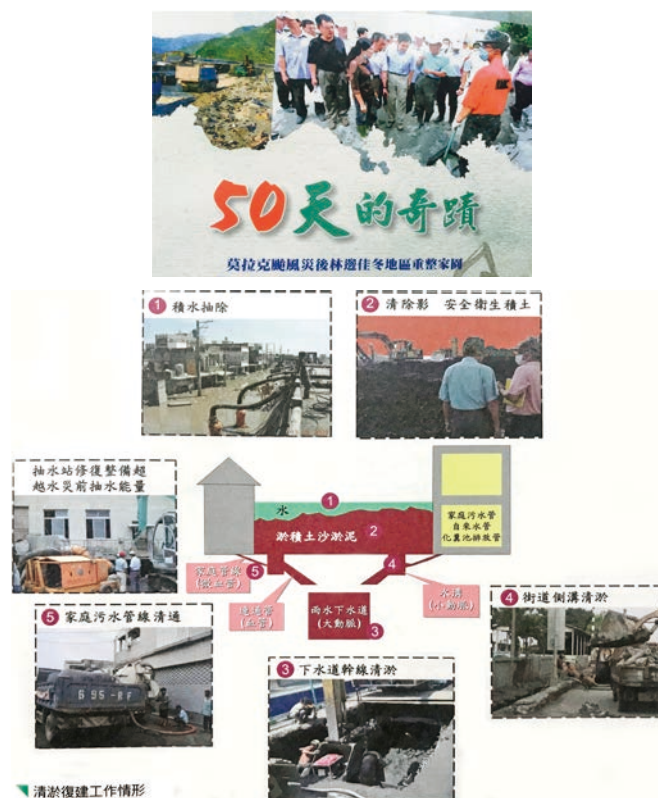
圖5 土水淹埋林邊鄉50天奇蹟清淤復建<sup>[2]</sup>

林邊、佳冬地區、甲仙與旗山地區、屏東縣荖濃溪沖毀舊寮堤段之舊寮村、台南縣曾文水庫下游等地區是首要救災重建標的。颱洪導致林邊溪四處潰堤，所致林邊佳冬土水淹埋案，行政院重建會首先以專案管理整合方式推動，於林邊設置前進辦公室成立專案小組（顏久榮前處長為召集人），邀集國防部（國軍）、經濟部（水利署）、環保署、衛生署等部會、地方政府及民意代表進駐，在H1N1威脅下，智慧決策突破困難，召開18次會議，不分日夜戮力辦理搶修與復建工程，緊急疏通林邊溪淤砂、疏通下水道幹線與街道側溝、污水管線，修復街道及公共設施，降低該地區二次災害風險，並在不撤村遷離家園的嚴峻條件下，迅速恢復居民往日生活環境秩序，創造以50天完成被土水淹埋之林邊（圖5）、佳冬之災後重建之奇蹟<sup>[1]</sup>。同年10月5日再次遭遇隨之而來的芭瑪颱風挑戰，沒有再造成其他損失。

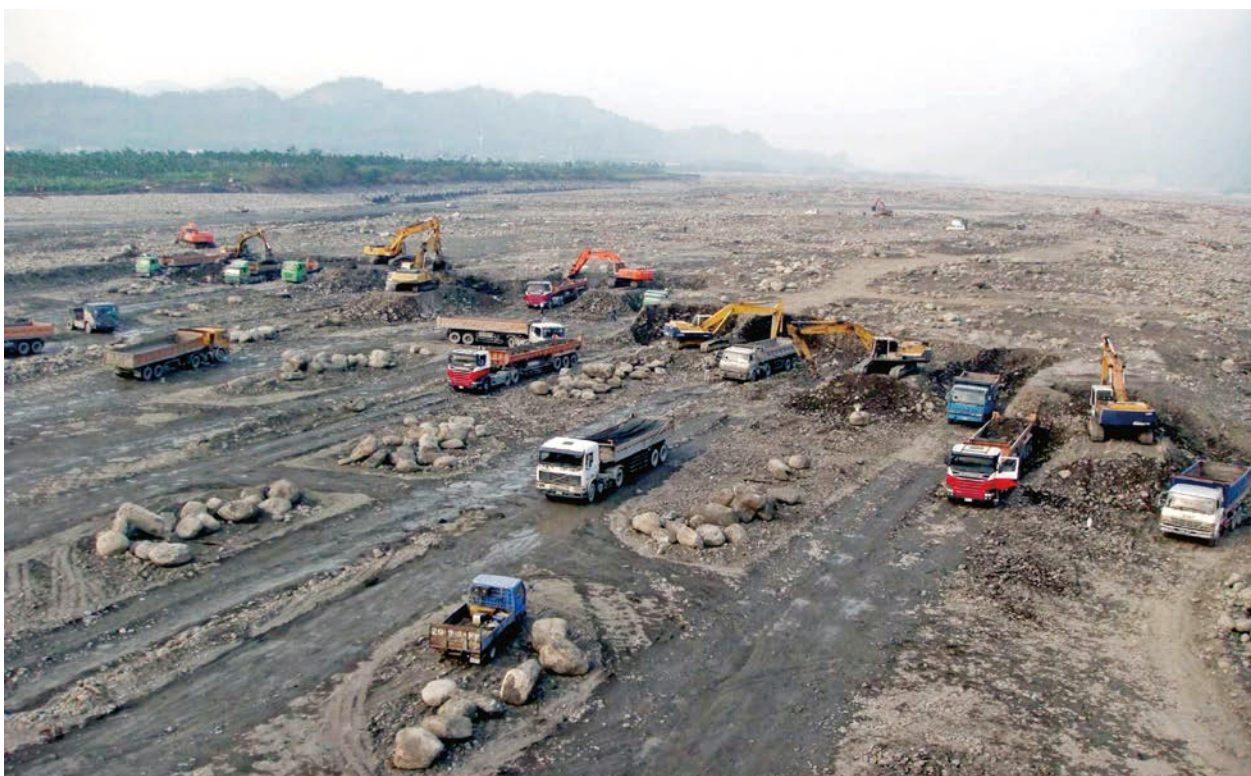
圖 6 無上限目標之日夜趕工疏濬<sup>[1]</sup>

颱風造成中央管河川堤防遭沖毀及受損 123.82 公里，縣市管河川破堤及受損約 119.46 公里，為避免倖存橋梁、公共建設及河川中、下游城鎮之安全，重建會督導中央水利署及地方政府合作分工，加強河道疏濬及堤防搶修工作。日夜疏濬，暢通河道，4 年內完成 3 億立方公尺河川砂石疏濬，運輸卡車連接總長度可繞地球 11 圈（圖 6）。完成 110 處重大土石流災區復建工程及 948 件復建水利設施。

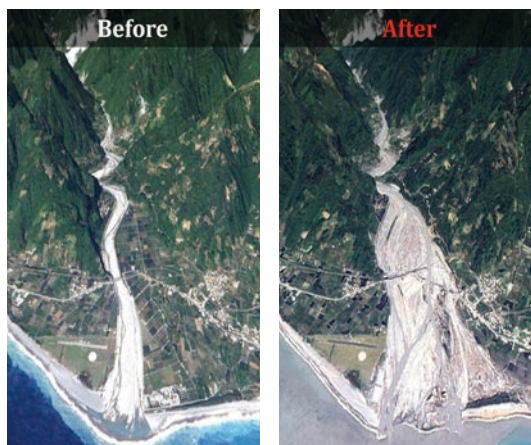
圖 7 太麻里溪暴洪導致河道擴大災情<sup>[3]</sup>

線。面對台東縣太麻里溪暴洪導致河道擴大災情，兩側建築物及鐵公路橋梁遭摧毀，重建會成立「太麻里溪堤防農田復建推動專案小組」，召開 26 場會議及勘查，整合堤防、護岸、鐵公路及多座跨河橋梁、邊坡保護施工、災民永久屋安置及流失農地砂石回填復耕等工作。太麻里溪治理堤線退縮，河寬平均增加 100 公尺（圖 7）。在社區房屋連續二度經海棠颱風、莫拉克颱風摧毀後，金峰鄉嘉蘭村居民同意配合辦理，惟仍須由吳敦義行政院長說服原在舊堤線外種植釋迦之抗爭農民，始能完成新河川治理線，規劃施工，重現堅固美麗堤防及仟佰良田景緻（圖 8）。

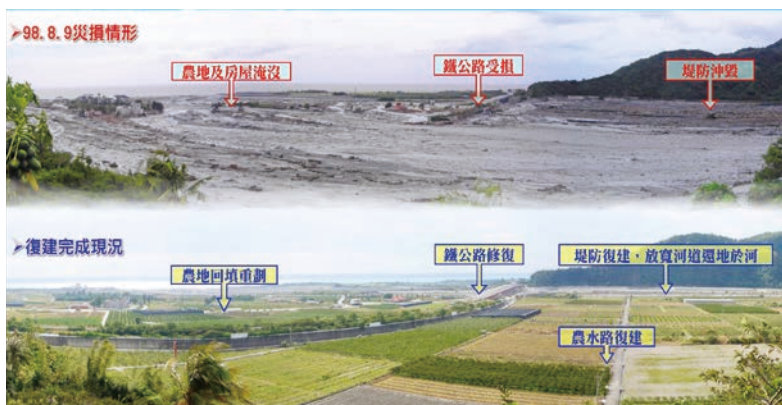
圖 8 太麻里溪公共建設及農業之重建<sup>[1]</sup>

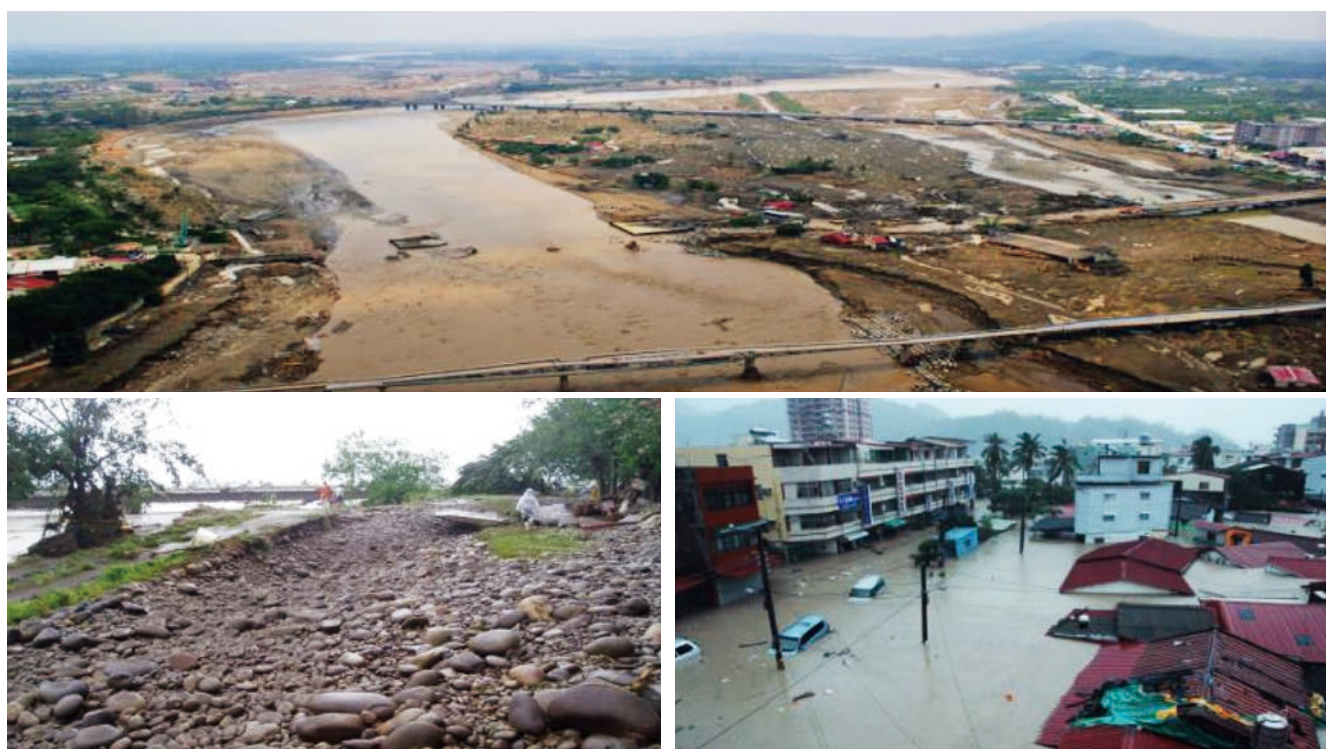
圖 9 旗山溪旗山河段淹水災損情況（水利署）

高雄旗山鎮常年淹水，97 年卡玫基颱風淹水後，隔年再受莫拉克颱風侵襲後更為嚴重（圖 9），災民在民代帶領下群憤包圍劉兆玄院長進駐之旗山南部重建中心之軍營抗議。次日，在勘查及分析後，劉兆玄前院長指示重建會及水利署，考量旗山溪旗山河段 13.4 公頃民地河中島之建築及高莖作物等嚴重阻斷通洪能力，遂指示撥用經費 4 億元突破困難徵收民地，辦理疏濬清除超過 584 萬立方公尺堆積土砂（約 231 座一層樓高的足球場面積），可降低最大水位 2.25 公尺，大幅增加通洪功能（圖 10）。

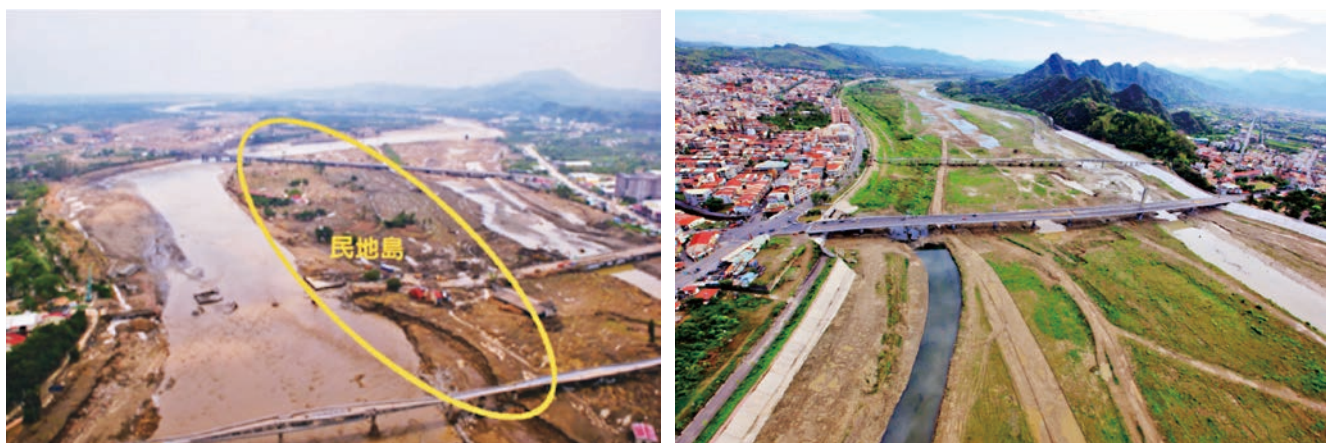
圖 10 旗山溪旗山河段民地徵收及疏濬（水利署）

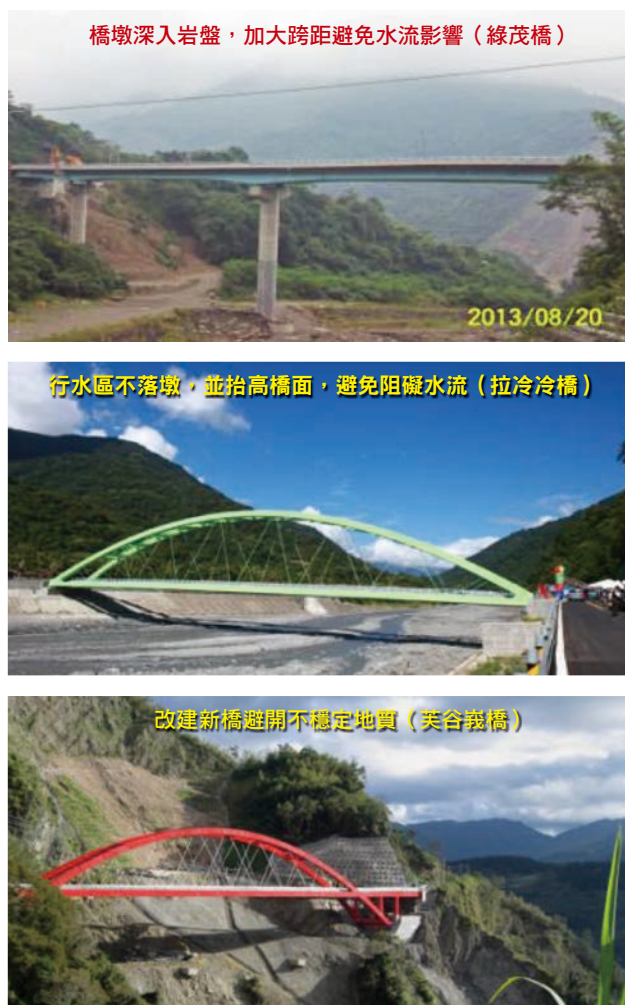
圖 11 抗災長跨橋梁設計<sup>[3]</sup>

考量山區土石不穩定，災後河床淤積數十公尺河道寬度大幅增加，從永續防災角度，橋梁採用深基礎、高橋墩（橋面）、長跨距設計，避免阻礙水流，及河道後續之沖蝕及或土砂淤積所造成災害。位於河流攻擊面或邊坡崩塌區之道路，改採橋梁避開。阿里山之台 18 線就重建這國際觀光大道成為高抗災道路，包括避開經年崩塌道路段改以長跨之芙谷峩鋼橋跨越（圖 11）。

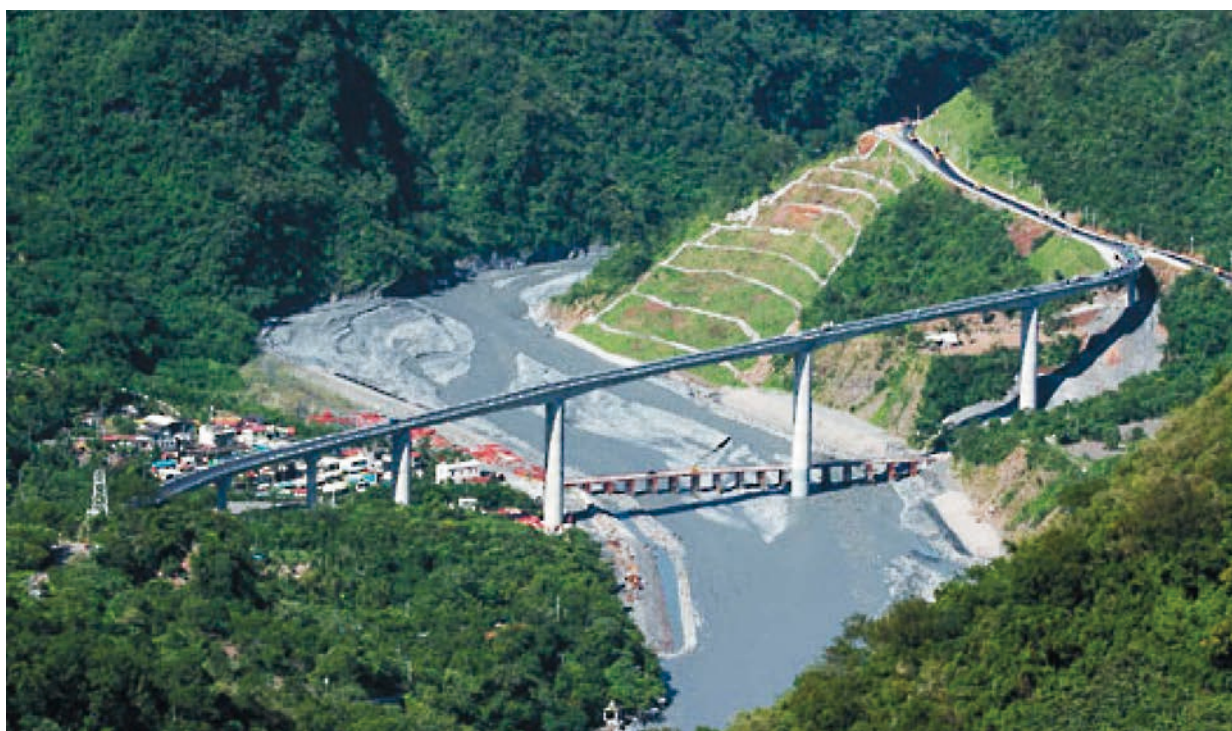
圖 12 長跨高橋墩霧台谷川大橋

重建之橋梁橋長平均增加 2.2 倍，山區尤為明顯。霧臺谷川大橋由原來 53 公尺舊橋，重建新橋長 654 公尺，為舊橋長 12.3 倍（圖 12）。災區總計興建 126 座橋梁，使用迄今均能安全發揮功能。圖 13 就是各橋改建前後橋長之比較。

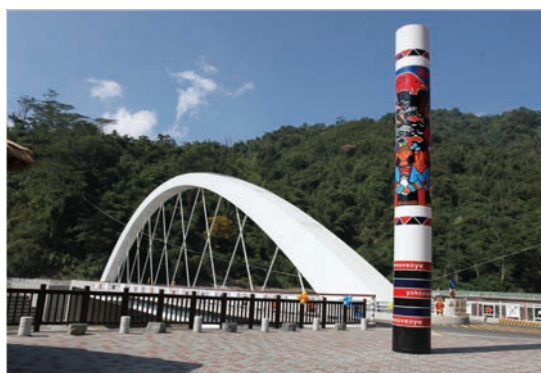
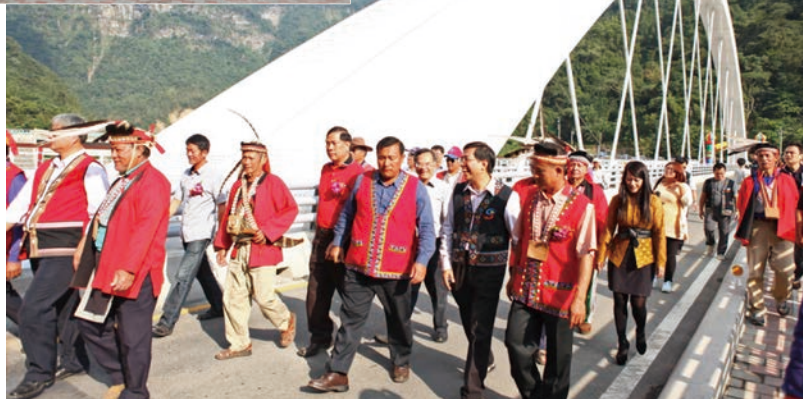
圖 14 鄒族文化意象之山美大橋

安全、便利祇是工程的基本要求，本次重建工程多位於原住民地區，重建會大力要求，各項復建公共設施須有社區參與，帶入當地原住民文化，橋梁隧道建設命名也得尊重地區原住民意見。同時也可帶入原住民智慧，增加災民就業機會，也增加他們對於政策的支持及認同。也因在建設中帶入原住民文化圖騰色彩等軟性文化意涵，保留生活特色及文化傳統，使橋梁景觀、文化及傳說故事能夠結合，新風貌也帶動觀光新產業。阿里山森林遊樂區所有重建工程均帶入鄒族圖騰，在美麗自然景觀下，將當地文化內涵首次帶入園區。連園區旁遷移重建之中油公司加油站也帶上鄒族圖騰，使它成為最美麗的加油站（圖 14）。

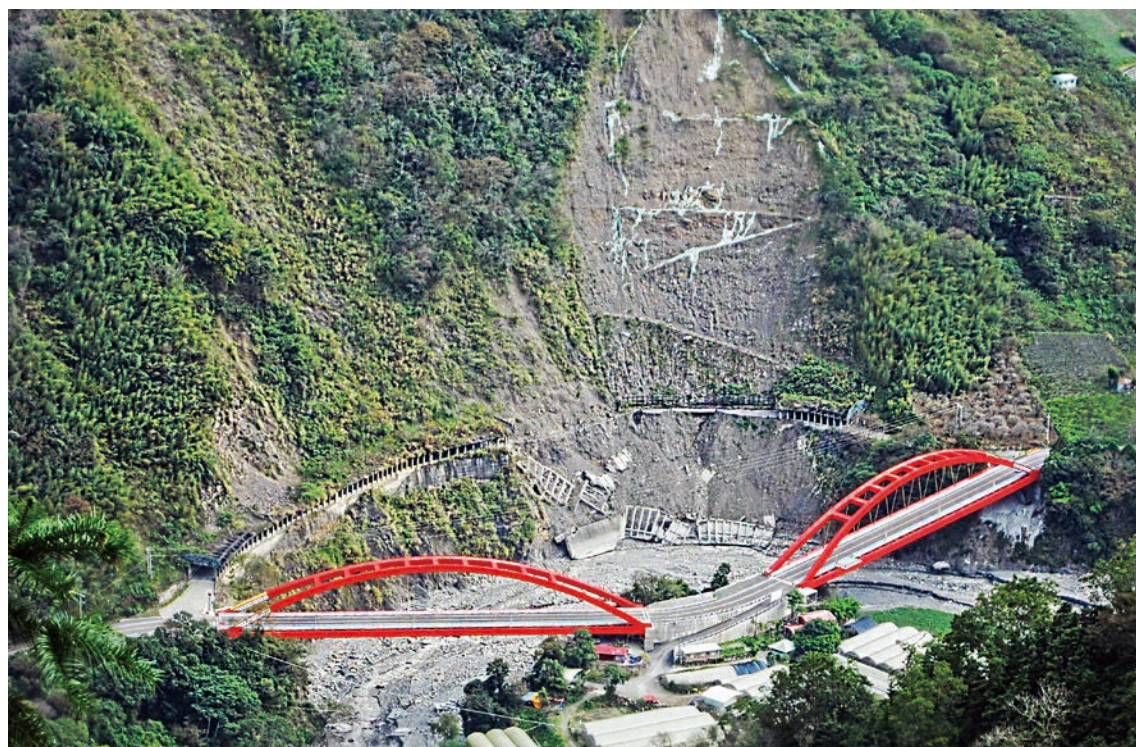
圖 15 南投縣東埔日月雙橋及毀損明隧道

莫拉克颱風造成原哈比蘭明隧道因上邊坡坍方問題嚴重，下邊坡又處於陳有蘭溪河道轉彎凹岸河流攻擊處面上，坡角因淘空路基崩潰流失百公尺，明隧道已經嚴重損壞，造成這東埔溫泉對外之惟一道路封閉成孤島，使觀光產業受到嚴重影響。

因地質環境不穩定，重建為考慮防災及永續，檢討變更路線，採長單跨不落墩設計，避開河道洪流攻擊坡，採用新闢建日月雙橋，徹底避開敏感區域的路段（圖 15）。東埔日月雙橋採用兩座造型、長度相同的 Nilson 提籃式鋼拱橋，其鋼拱造型和遠方起伏相互輝印，更是遠眺玉山主峰及北北峰絕佳地點。工程總經費約 2 億 9 千萬元，由行政院重建會全額以中國大陸

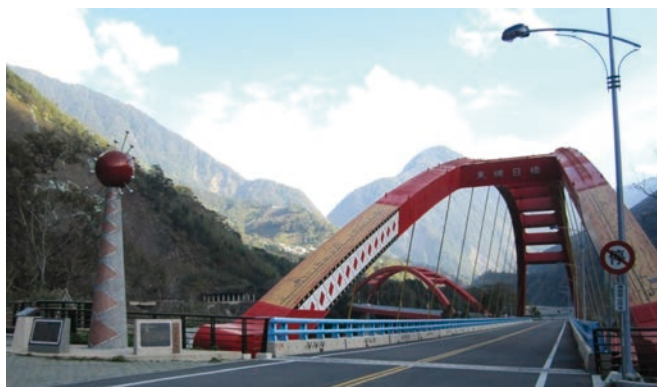
圖 16 布農族文化意象之東埔日月雙橋

重建會並特別要求導入布農文化於橋梁及旁邊閒置明隧道空間之設計。橋梁設計緣於布農族射日傳說，鋼拱橋出入口景觀處設置太陽、月亮及弓箭意象，一號橋代表「陽」設置太陽意象，橋身彩繪圖騰為男性族人衣物白色為主；二號橋代表「陰」設置月亮意象，橋身彩繪圖騰為女性族人衣物黑色為主。橋拱正面繪製布農特有之祭曆版圖案（圖 16）。

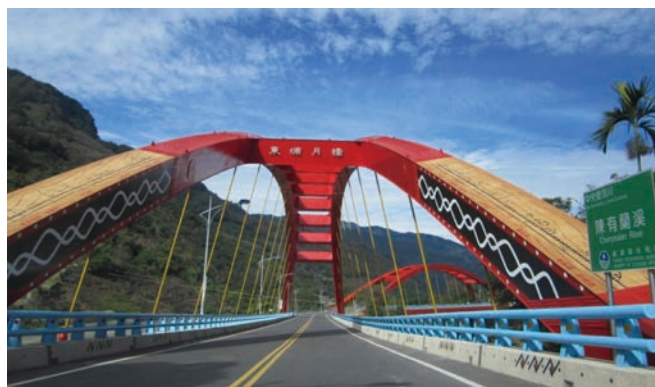
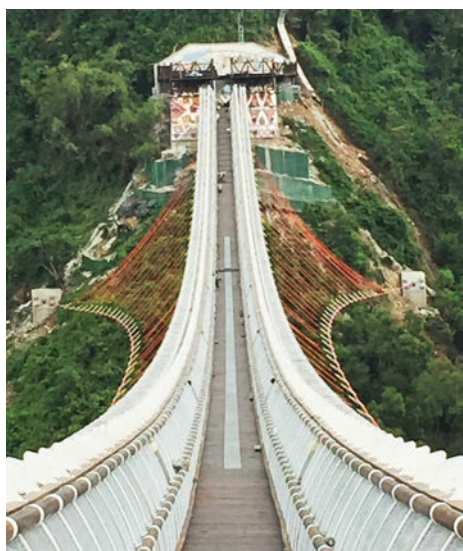
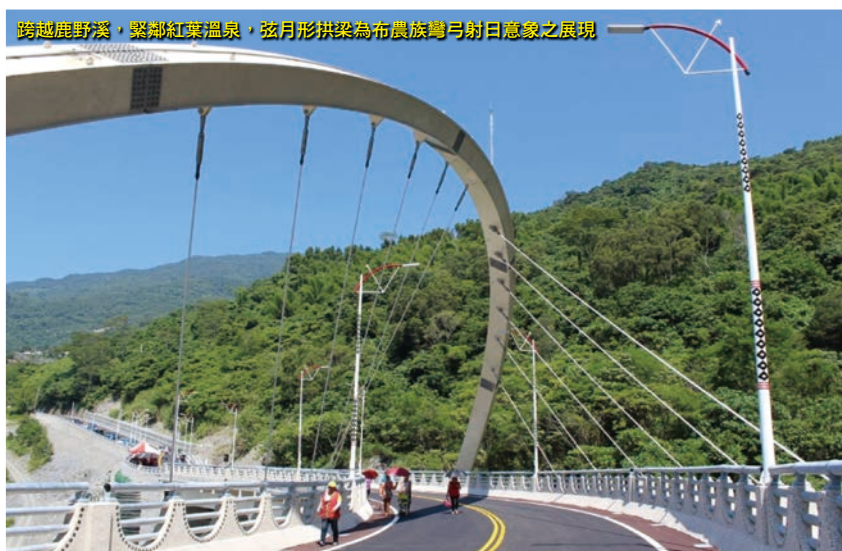
圖 17 排灣族文化景觀橋—屏東縣山川琉璃吊橋

圖 18 台東延平鄉布農射日意象松楓橋
