河溪工程生態檢核初探

胡通哲 / 國立臺灣大學水工試驗所 副研究員

本文進行河溪治理相關工程的工程生態檢核探討。文初闡明健康的河溪生態，具有承受干擾的恢復能力，不論是洪水干擾或人為工程的干擾，並以蘇澳鎮圳頭坑溪為例，說明在梅姬颱風洪水土石流的天然干擾後，魚類數量恢復時間為3年，並期許治理工程的恢復期，應小於3年。本文並以規劃設計階段的河溪治理生態保育策略（迴避、縮小、減輕、補償），就各項保育策略，舉例說明。文末以現今的生態成效評估要求，說明如何在有限的計畫期限內，達成量化評估的工作，並據以反饋到規劃設計或施工上。

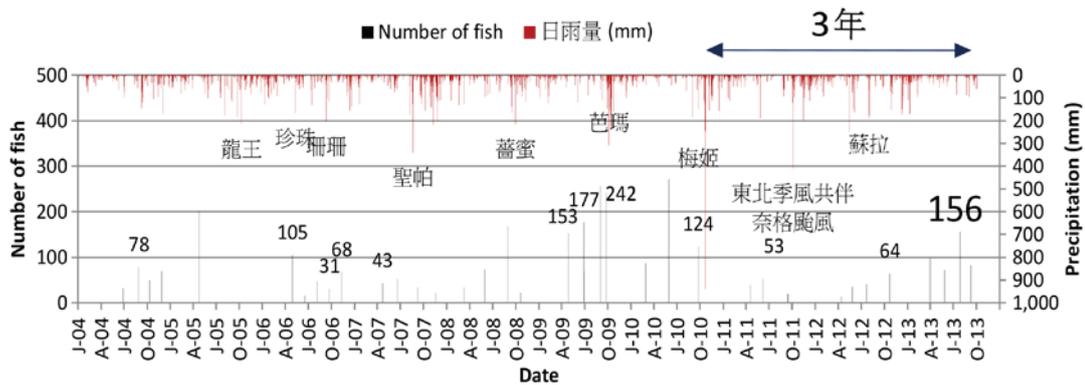
圖 1 圳頭坑溪魚類數量與颱風洪水關係

颱風前 2010/9/23 調查到 124 尾，2010 年 10 月梅姬颱風來襲後魚類數量銳減，到 2013/7/28 恢復到 156 尾，魚類數量恢復程度超越以往，期間大約 3 年，推論圳頭坑溪洪水干擾恢復的時間約為 3 年。

以蘇澳鎮的圳頭坑溪為例，這是一條位置接近蘇花改工程白米脊背橋的溪流，過去吾人做過幾年的魚類調查（2004～2013），期間遭遇聖帕、芭瑪、梅姬、蘇拉等大型風災，颱風洪水對水域生態影響最大^[1]，其中以梅姬颱風期間（單日降雨939.5 mm）爆發土石流對河溪生態損害最大，颱風過後土石淤砂將河床堆滿，目測估計河床淤高3～6公尺不等。由於在梅姬颱風前與颱風後皆有調查，將魚類數量調查結果繪製如圖1，梅姬

河溪治理之類的人為干擾，應使其恢復生態的時間越短愈好，因此在工程生態檢核，就迴避、縮小、減輕、補償等保育原則，進行評估前，應檢核河溪工程對生態而言，有無恢復的機會。若是要進行生態調查評估成效，2~3 年後進行較妥適，完工後當年度調查結果，較難推論成效。

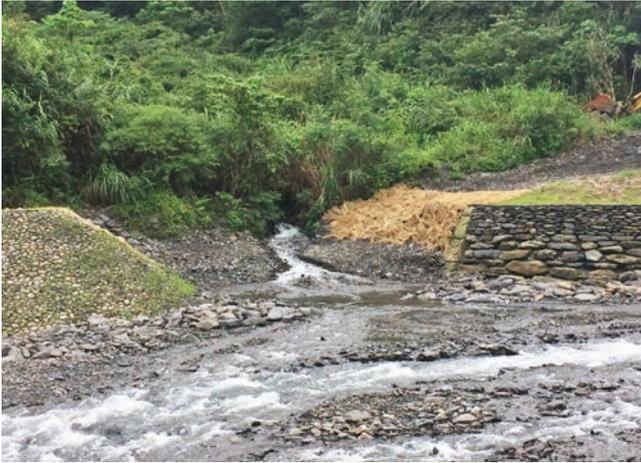
相片 1 出水溪護岸開缺口（動物通道）

如果設計區域有保育類野生動物，則考量其生態特性，以宜蘭縣三星鄉出水溪為例，在進行整治工程規劃設計時，原有堤岸規劃設計砌石護岸，但在該階段的工程生態檢核工作中，側流坑溝附近架設的紅外線自動相機，記錄到珍貴稀有（第二級）保育類野生動物食蟹獾，食蟹獾常棲息在溪流旁的森林內，覓食時會移動到溪流附近。有鑑於此，設計上迴避其通行的路徑，在安全無虞情形下，護岸開缺口，使其可以由高處天然林內棲地，經由坑溝移動到出水溪後安全返回，完工後景象如相片 1。

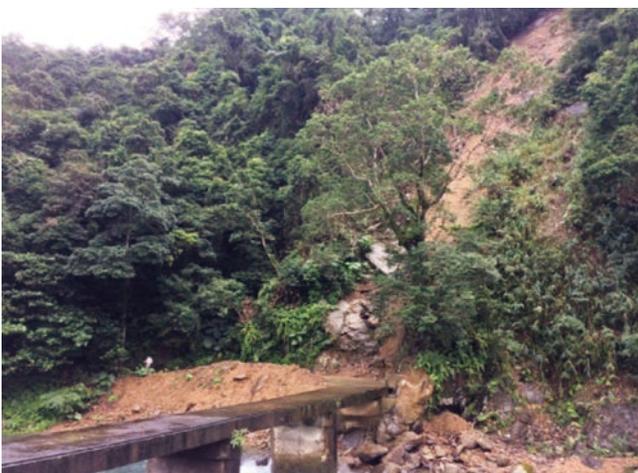
相片 2 崩場地治理工區的大葉楠

以坪林的北勢溪支流溪畔崩場地處理工程為例（相片 2），工區位置位於北勢溪上游，屬於水質水量保護區內，不處理的話，土砂會伴隨豪大雨流入翡翠水庫，工程手段有其必要性，而崩場地內有大葉楠樹一株，估計基部到樹冠層的高度與根系深度約略相同，植物根系抓取土壤是坡地穩定很重要的角色，在規劃設計階段，以縮小工區的方式，並圍警示帶避開大葉楠，完工後查看，樹木並未受損，仍維持穩定坡地的功能。

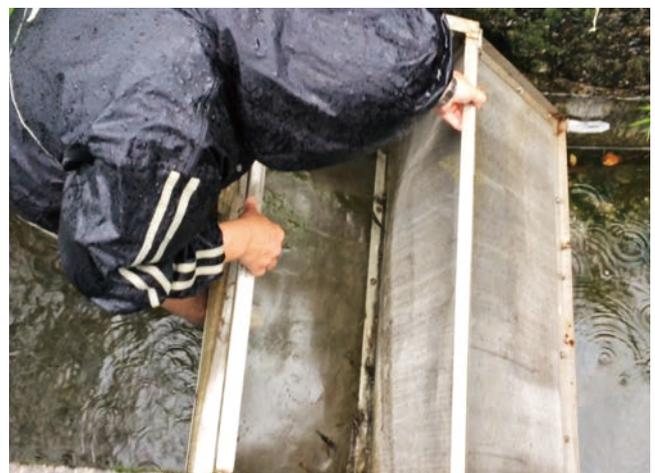
相片 3 砂婆礑溪防砂壩魚道陷阱籠捕獲的粗糙沼蝦

過去曾在砂婆礑溪魚道上游設置陷阱，此魚道因內部阻流材磨損嚴重，初判魚類難利用，但經過一週陷阱的放置時間，卻捕獲相當數量的粗糙沼蝦，超出原來的想像，原來雖然魚類難利用魚道，但其他生物仍在利用此魚道。

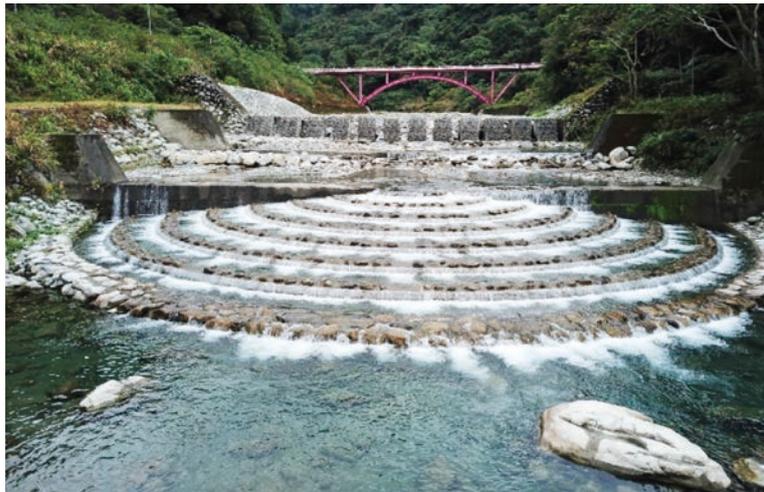
相片 4 十文溪四號潛壩扇形魚道
（註：該案獲 107 年金質獎水利工程類優等）

態魚道為主，若土砂收支分析為沖刷或淤積量較小，方可考慮進行水槽型態的魚道。而全斷面型態魚道造價較高，扇形魚道為折衷方式，相片 4 為位於八仙山收費站河段的十文溪第四號潛壩魚道，屬於扇形魚道（註：設計上要注意讓水流往中央集中）。

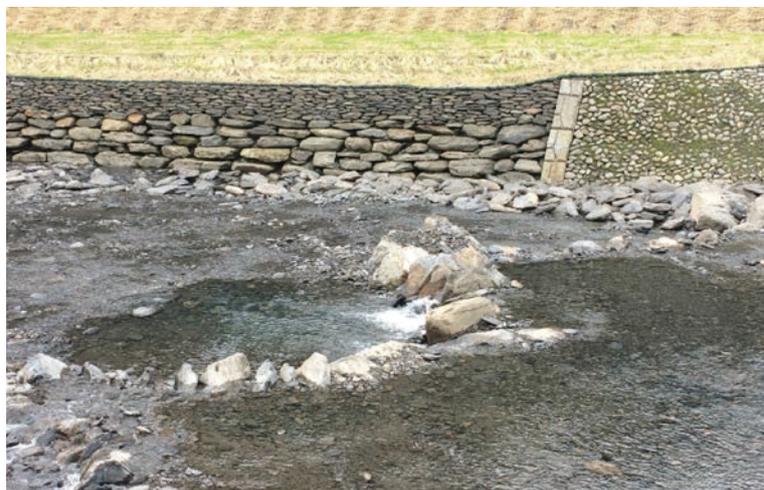
相片 5 出水溪整治工程石梁工下游的魚窩地

如果仔細觀察未受干擾山區溪流河段的空拍圖，自然河川其實有一道道的天然石梁，這些石梁通常隱沒在水流的瀨區之下，若能採較自然的規劃設計仿照之，例如日本福留脩文的拱型石梁工法，構造上較為自然，石梁下方魚窩地，亦可供魚類棲息（如相片 5），石梁的「輪石」上方形成瀨區，有水棲昆蟲與矽藻，可提供魚類覓食處所。

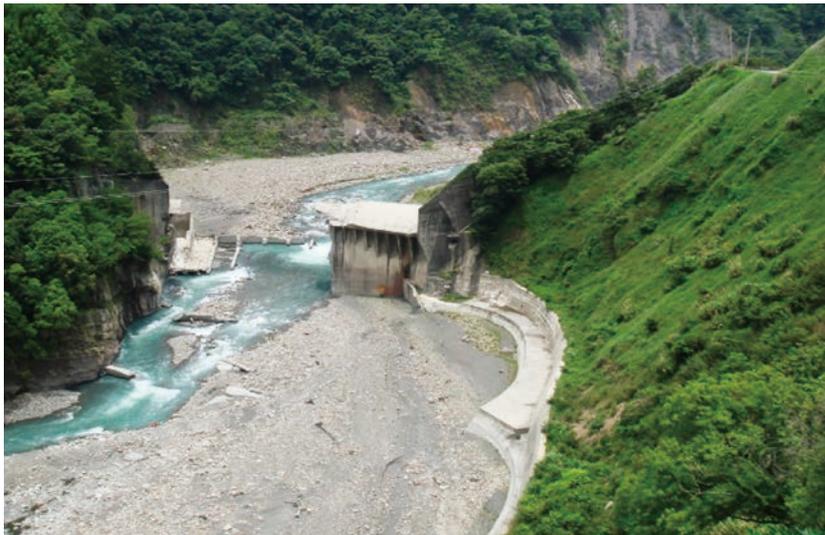
相片 6 巴陵壩潰壩後景象 (2010/6/20 攝)

(如相片 6)，巴陵壩在 2007 年 9 月韋帕颱風侵台期間潰壩，潰壩可被視為拆壩的一種（自然力量拆掉），但後續因潰壩上游端使淤砂坡度因河道下切（incision）、溯源沖蝕（headcutting）使河床下降，導致兩側邊坡裸露，過去長年被土砂掩埋區域，暴露後易被風化而「軟腳」，造成上方邊坡崩塌，反而造成大量的土石進入河床。另外這些原來堆積在河床的細顆粒泥砂土石（細沙、淤泥），在下次洪水可能埋掉下游河床原有的深潭與淺灘，成為「細砂填縫」現象。根據在吾人大漢溪調查結果，下游魚類棲地的魚類族群與多樣性，並沒有因潰壩而增加。另外，巴陵壩上游有一些居民憂心地反映，過去大漢溪的溪水就在他們家門前的腳底下，現在溪水深度卻距離他們家有兩層樓高，也就是河床已明顯下降，後續邊坡可能持續風化，他們擔心自家房屋會滑到溪裡面。

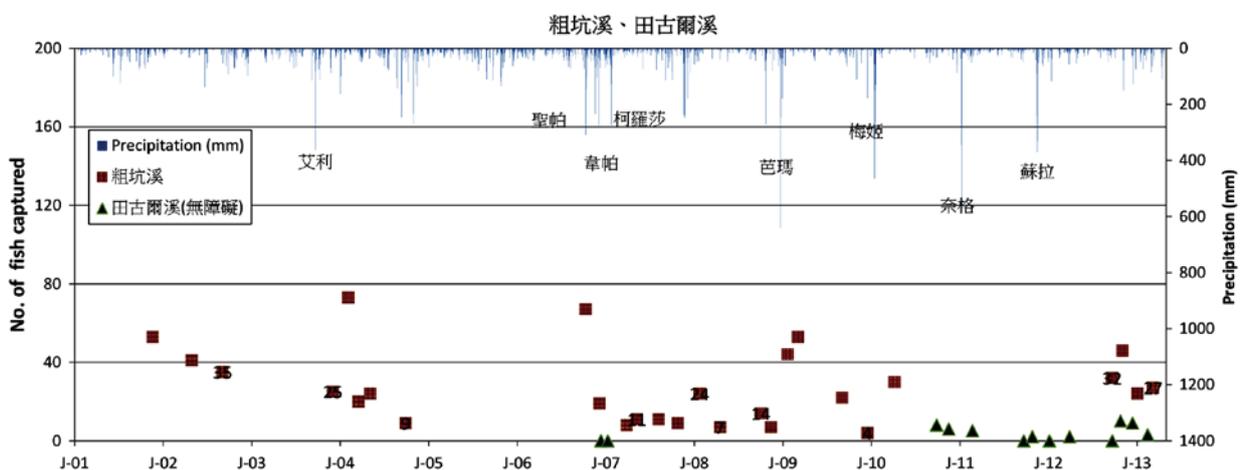
圖 2 粗坑溪、田古爾溪魚類調查數

再以蘭陽溪支流的粗坑溪與田古爾溪的魚類調查說明，這兩條溪流經過多年的魚類調查，粗坑溪調查期間為 2002 ~ 2013，田古爾溪為 2007 ~ 2013，調查方法採用電捕法（理論上電捕範圍的魚類均可捕獲），同一組人、相同方式調查。粗坑溪的防砂壩有三座，皆附設魚道，田古爾溪過去有防砂壩（高壩），因為某些因素有段時間未進行治理，因此從蘭陽溪到田古爾溪上游，對魚類洄游需求是暢通的，但是河床極不穩定，上游多處崩塌，只要下大雨，土砂即劇烈移動，本文將溪流調查樣站的魚類數量繪製如圖 2，其中粗坑溪魚類數量明顯比田古爾溪多，魚種豐度與多樣性較多，而田古爾溪 39 站次調查中，有 13 次是完全抓不到魚（約有 1/3 的機率）。推測粗坑溪雖有高壩但附設魚道有作用，而田古爾溪雖然沒有縱向障礙，但棲地不穩定，大尺度河相與棲地的穩定，要比縱向生物通道議題重要。

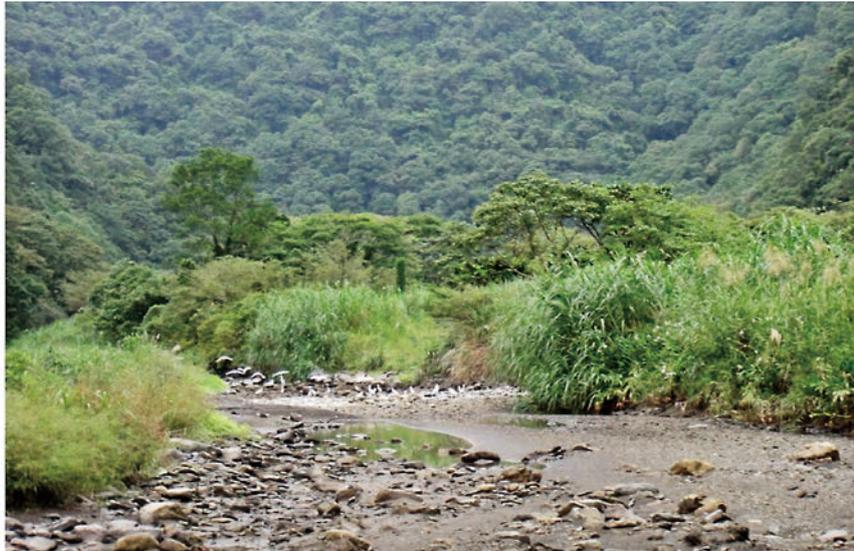
相片 7 受上游取水影響而幾近乾涸的溪流（白鶯鶯圍水塘成一圈）

相片 7 中的河段受上游取水而水量大減，魚類退縮到快乾涸的水塘，成群的白鷺鷥圍住水塘（好像在討論要如何開始享用大餐），令人印象深刻。
