利用物理性棲地品質驗證 生態檢核 之效益 — 以頓阿巴娜野溪流域 為例

田志仁 / 觀察家生態顧問有限公司 研究員、技術經理

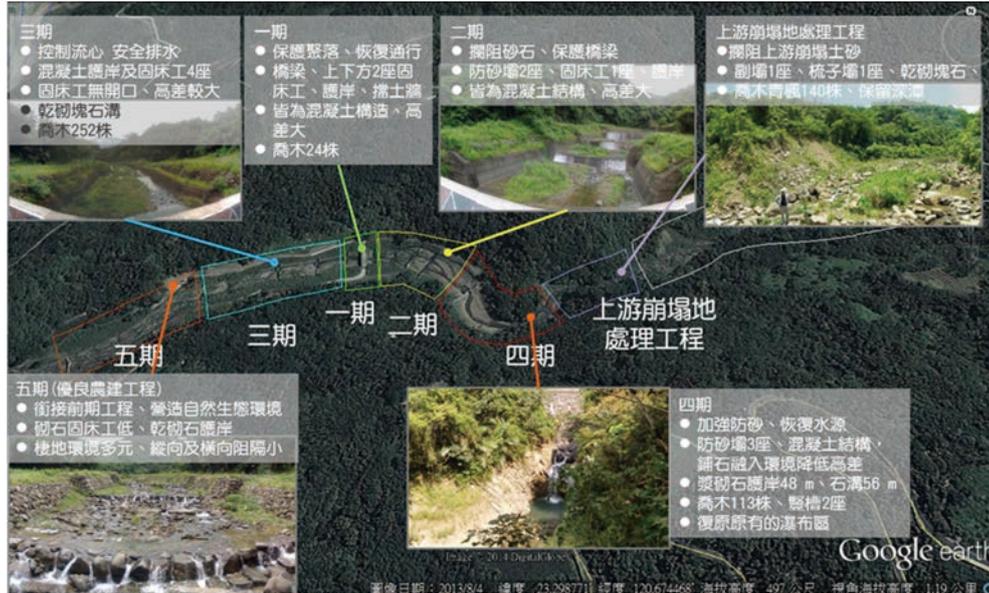
圖 2 頓阿巴娜野溪各期整治工程位置、明細與現場概況

莫拉克風災後，行政院農業委員會水土保持局南投分局與阿里山鄉公所，為保全部落、茶山國小與嘉 129 線道路等重要民生目標，在 2010 年至 2013 年間，在頓阿巴娜野溪投入 7 件整治工程，包括清疏工程、第一至第五期整治工程與上游崩場地處理工程等，以穩定河道，防洪導流，維持水源與保護下游聚落安全。並依各階段需求採用多樣化工法設計（圖 2）。

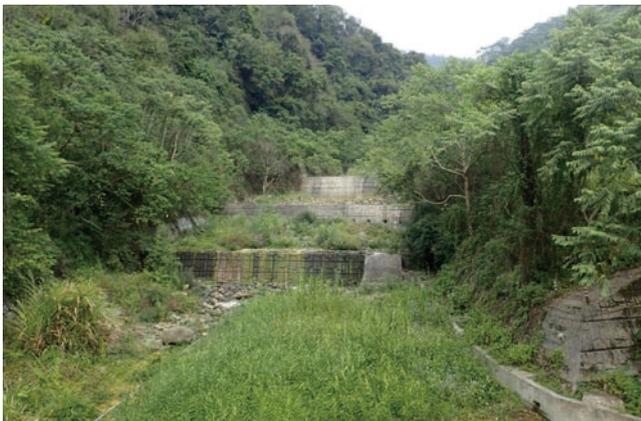
圖 3 第一期至第三期整治工程是負控制組，以傳統工法施作

第一期至第三期整治工程（2011 年），為災後的即時搶災救險工程，避免災害擴大，採用傳統混凝土防砂壩與固床工之設計形式治理（圖 3），未考慮生態面向，也沒有執行生態檢核，本文中稱為負控制組。

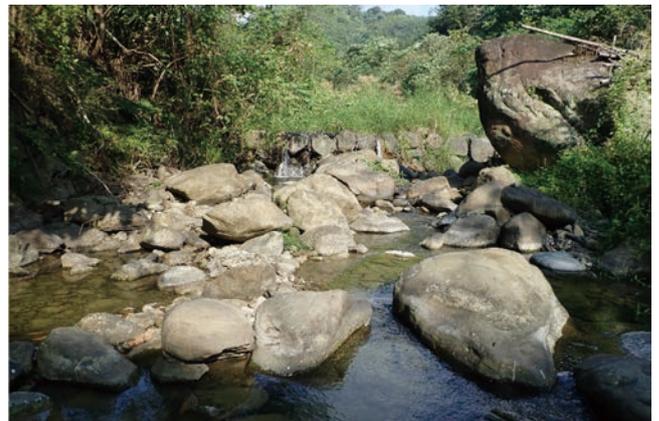
圖 4 第五期整治工程以近自然的生態工法建構

第五期整治工程（2011 年）進一步納入部落意見，以近自然的生態工法建構（圖 4），利用現地塊石

全段砌石並保留現地巨石，維持塊石底質和水流複雜性，營造多樣性棲地與自然景觀，保留生物通道與設置緩衝帶。在歷年枯水期，相較於第一期至第四期整治工程的溪水伏流或斷流，仍有地下水滲出形成地表逕流水，維持水域生態運作。

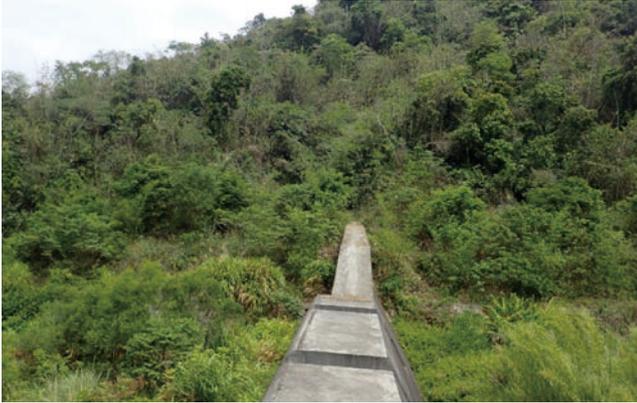
圖 5 第六期整治工程設計梳子壩，水陸域棲地恢復快速

第六期整治工程（上游崩場地處理工程，2013 年），水土保持局開始導入生態檢核機制 [6]，在工程設計初期即邀集生態團隊參與，提出 7 項生態友善策略，包括迴避周邊森林與大樹、縮減固床工數量，與設計高通透性梳子壩、利用現有便道、導水維持地面逕流與加強沉砂池等方式，限縮混凝土使用與開挖面，減輕工程之生態衝擊，加速環境恢復速度（圖 5）。

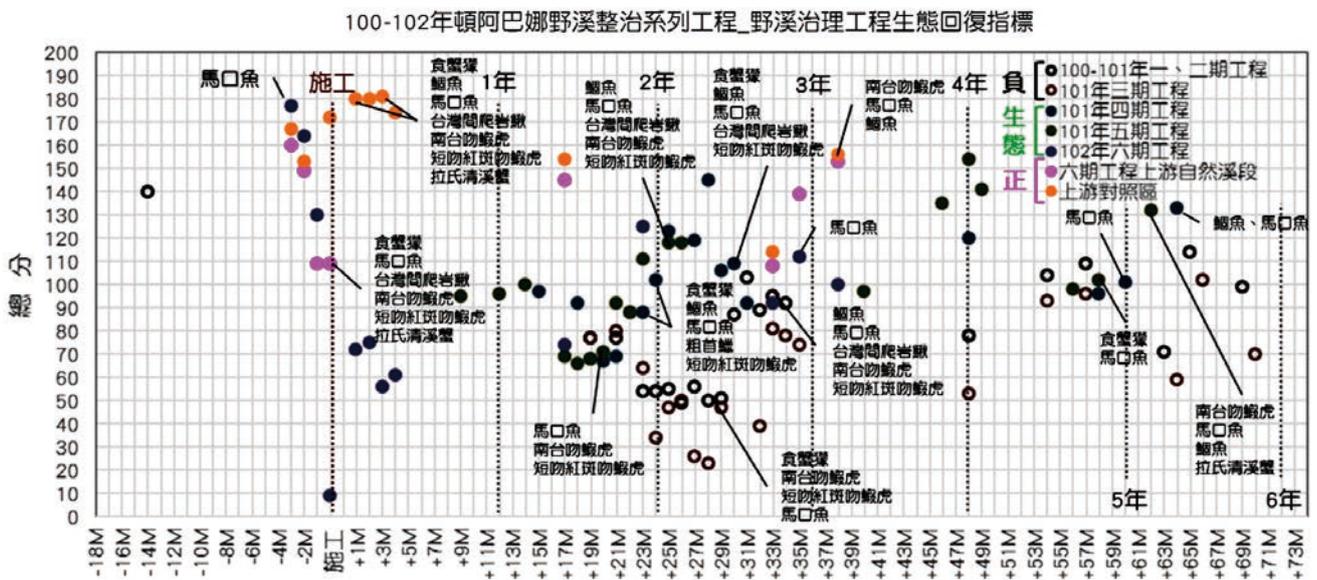
圖 8 是將頓阿巴娜野溪各期整治工程之 10 項指標評估值，利用散點圖比較各工程的數值，在時間維度中之升降與恢復狀況，以描繪各區域或溪流在自然狀態與受干擾後之恢復基線，以提供人為改善與未來周邊治理工程參考。其中 Y 軸是施工前後之時間序列，以月分作為基本單位，各工程竣工後觀察 3~6 年；X 軸則是各工程在每一個評估時間點的 10 項指標評估值的加總積分，最高 200 分。正控制組為 2 組自然溪段，以亮色實心點表示，各施工溪段施工前之指標值也可視為正控制組之一，其分布幅度表示涵括野溪受各種自然因素影響，包括枯豐水期與季節在內的自然波動範圍；負控制組是未考慮生態之傳統工法區（第一、二、三期），以深色空心點表示。生態作為組則是涵括生態考量區（第四期）、生態工法區（第四期）和生態檢核區（第六期）之溪段，以深色實心點表示。筆者同時將歷次生態調查／勘察中所紀錄之水陸域物種標示在圖中，用以初步瞭解物理性棲地品質與生物棲息／活動間之關聯性。

圖 8 頓阿巴娜野溪流域 10 項物理性棲地指標 6 年評估成果彙整

綜觀頓阿巴娜野溪各工區不同評估時間點，10 項物理性棲地指標之總分分布範圍（圖 8），顯示各工區在施工前介於 130 ~ 180 分間，和作為正控制組的自然溪段介於 110 ~ 185 分間差異小，可以綜整推估頓阿巴娜野溪物理性棲地總分的自然波動範圍介於 110 ~ 180 分間。當生態作為組或負控制組的總分恢復達正控制組自然波動範圍的低限 110 分以上時，即可視為恢復至自然溪段水準。

各工程在災後和施工階段，總分降至最低點約 10 分，可視為物理性棲地品質開始恢復之起點。生態作為組之工程，約需時 1 年 11 個月以恢復至正控制組的低限 110 分，負控制組傳統工法區至少需時 4 年 9 個月以上恢復時間。在完工後 1 ~ 3 年間，生態作為組各評估時間點的總分分布，高於負控制組傳統工法區。從以上數據可以證實，執行生態檢核／生態考量／生態工法，導入生態專業思維與設計的治理工程案例，其物理性棲地恢復之速度，高於傳統工法案例。也證實可從不同工程設計與施作方法，預測不同恢復趨勢。

筆者嘗試將歷年觀察和調查野溪過程中紀錄之水生生物和食蟹獾資料^[4-6, 11-13]，匯入阿巴娜野溪各工區各時期指標評估資料中（圖 8），希望能歸納出物理因子和生物因子間的關係。頓阿巴娜野溪常見魚類有鯛魚、臺灣馬口魚、粗首鱖、臺灣間爬岩鰍、南台吻鰕虎、短吻紅斑吻鰕虎等，另有拉氏清溪蟹與粗糙沼蝦。結果從圖 8 中可以發現，無論水生生物或是食蟹獾，在頓阿巴娜野溪之分布有一個約 50 分左右的下限值，此時仍有食蟹獾、南台吻鰕虎、紅斑吻鰕虎和臺灣馬口魚等出現，低於這個下限值，則難發現生物蹤跡。

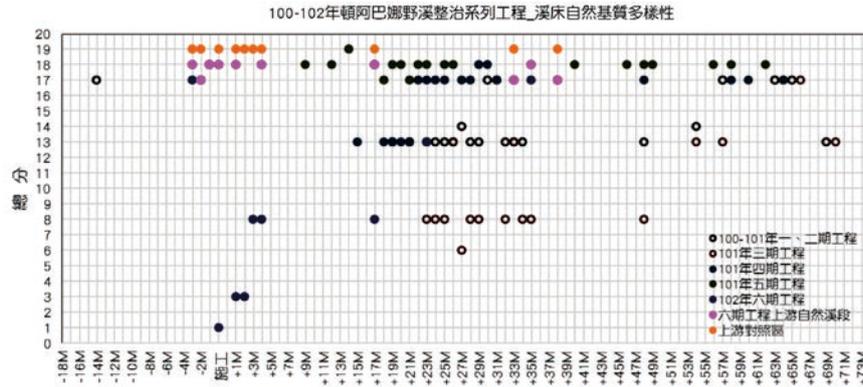
圖 9 以溪床自然基質多樣性為例，指標評估值隨時間逐漸恢復

以溪床自然基質多樣性為例（圖 9），第四期工程保留自然溪床底質、第五期工程完工後拋鋪塊石營造石質底質（減輕）、第六期工程縮小工程擾動面、保留自然溪床等措施，皆能保留溪床自然基質多樣性的恢復潛勢，小於 10 個月即可恢復到正控制組下限，高於負控制組傳統工法區整平溪床渠道化後，需超過 2 年 6 個月後方能恢復。

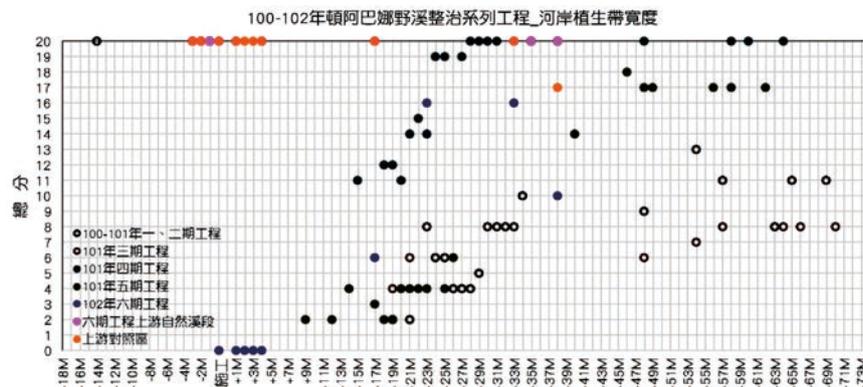
圖 10 以河岸植生帶寬度為例，指標評估值隨時間逐漸恢復

以河岸植生帶寬度之恢復為例（圖 10），第四期工程與第六期工程限制開挖面（縮小）、保留大面積森林成為種源（迴避）之作法，有利於促進坡岸濱溪植被帶之恢復，恢復時間需時 2 年。第五期工程因水患災害和施工中未限制開挖面等因素，完工後裸露面大，所以恢復稍慢。負控制組傳統工法區因兩岸為植物難以生長的混凝土護岸，且有農地與道路等干擾，幾乎沒有恢復潛勢，估計恢復時間遠多於 5 年 10 個月以上。

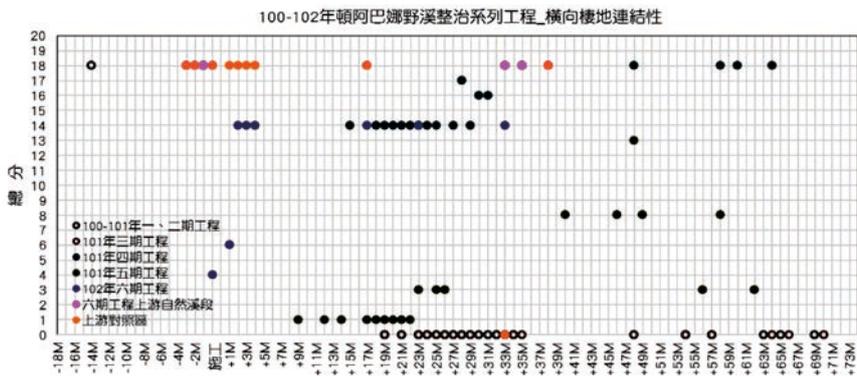
圖 11 橫向棲地連結性難隨時間恢復，設計時應納入生態考量

以橫向棲地連結性為例（圖 11），負控制組第一、二、三期工程，全段護岸皆為 1：0.3 接近垂直之混凝土構造，不利各種動物攀爬進出，其評分是零分趴底，至近完工後第 6 年，仍然無恢復跡象。生態作為組第四期與六期工程，保留自然坡岸，或護岸使用砌石之多孔隙材質，因此動物的橫向連結與通道狀況良好。生態作為組五期工程雖使用 1：0.3 漿砌石護岸，在坡度上仍不適合各種動物上下，因此在 2014 年完工後數年未觀察到中型哺乳類動物在此出沒^[11]，直到

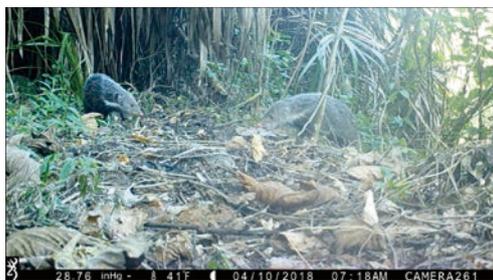
圖 12 利用紅外線自動相機紀錄中型哺乳類食蟹獺白天上下長滿樹木灌叢的砌石護岸

2017 年砌石護岸長出草木與灌叢，恢復易攀爬和足夠掩蔽後，方發現食蟹獾活動之排遺，2017～2018 年經由紅外線自動相機監測^[12,13]，拍攝食蟹獾與麝香貓等中型哺乳類，利用護岸與固床工壩翼垂直角處，踩著樹根和砌石攀爬上下護岸之影像（圖 12、圖 13）。即使如此，五期護岸仍不適合小型動物如蛙類或小型哺乳類通行，可能受困溪床，因此評分介於第四、六期工程與負控制組之間。

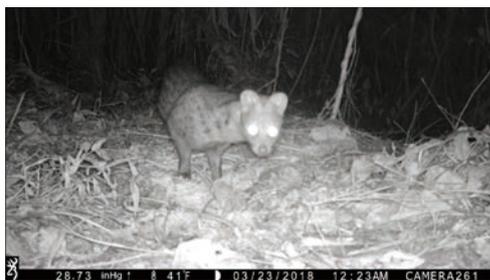
圖 13 利用紅外線自動相機紀錄中型哺乳類麝香貓夜晚上下長滿樹木灌叢的砌石護岸

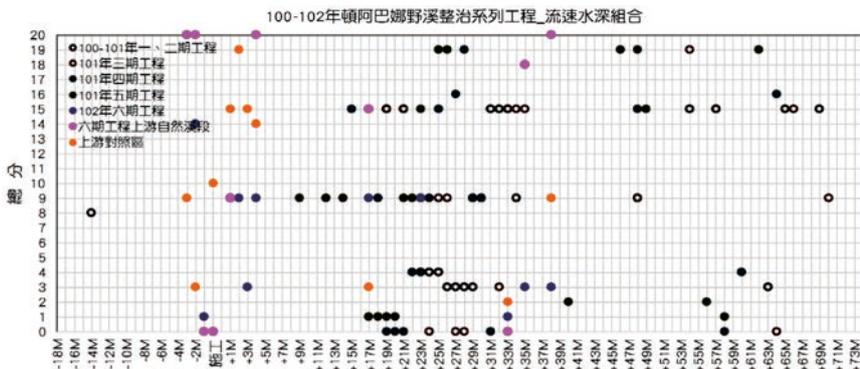
圖 14 以流流水深組合為例，受枯豐水期影響大，生態作為組之變異較負控制組高

「枯豐水期與降雨影響大於工程影響」的指標，包括流速水深組合、湍瀨出現頻率、河道水流狀態等 3 項，皆是與水域環境多樣性相關的指標（圖 14、圖 15）。從正控制組散佈廣泛偏向兩極的分布範圍，可以歸納出當在豐水期時，水域環境多樣性偏高，枯水期時則偏向單調的現象，顯示降雨量對於這 3 項指標之影響，可能不亞於工程形式之影響。儘管有降雨量因子干擾，數據分散而無規律，仍可以觀察到，生態作為組比負控制組有更多機率得到更高的評分。這是一件好事，顯示具有生態設計的治理工程，水域環境多樣性和變異性可能更為高。目前的數據證實難以以上的假設，需作更多的觀察，使用更細緻的分析方法試圖釐清這種可能性。

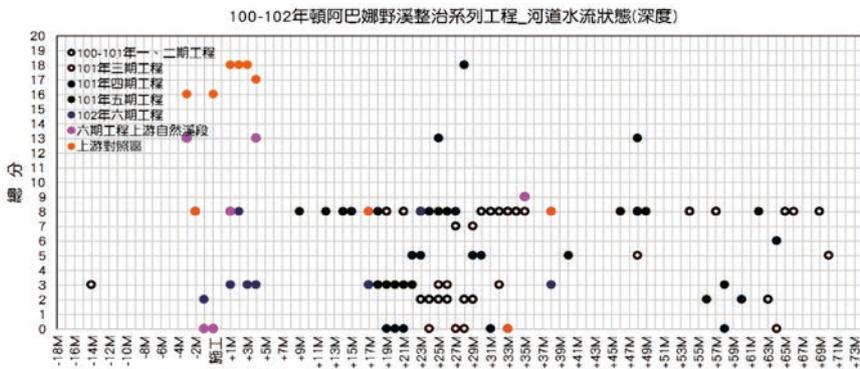
圖 15 以河道水流狀態為例，受枯豐水期影響大，生態作為組之變異較負控制組高
