百公里外制敵機先的毫米變形偵測 — 差分干涉合成孔徑雷達分析

王國隆／國立暨南國際大學土木工程學系 副教授

陳建帆／臺北市政府工務局大地工程處 科長

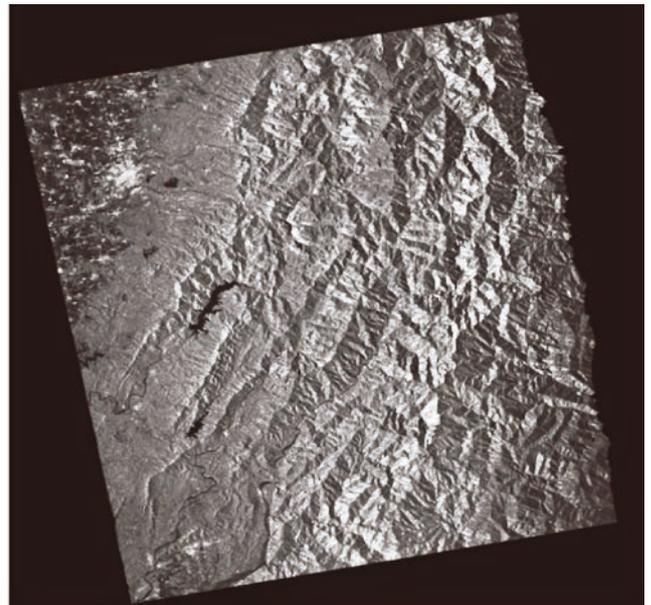
圖 1 合成孔徑雷達 SLC 影像

遙測技術於近年快速發展出不同波段及不同探測之分析方法，各種遙測新技術之發展為提供相關調查與變遷監測資訊之重要利器，合成孔徑雷達影像（SAR）是一種微波觀測技術，其基本原理利用衛星運行時連續發射雷達波，並將雷達回波接收後進行解算，以得到成像結果，雷達波具有優越的穿透性，比起可見光，雷達波更能輕易穿透雲霧煙塵到達地表，經反射後再被衛星接收，此外也能於夜間順利施測，圖 1 所示為旗山溪流流域合成孔徑雷達影像之單觀點複數影像（SLC），其運作時會從衛星上向地表發射一系列的電磁波，當電磁波遇到物體產生反射時，接收這些回波訊號，並量測反射波強度與時間差，以達到量測的目的。

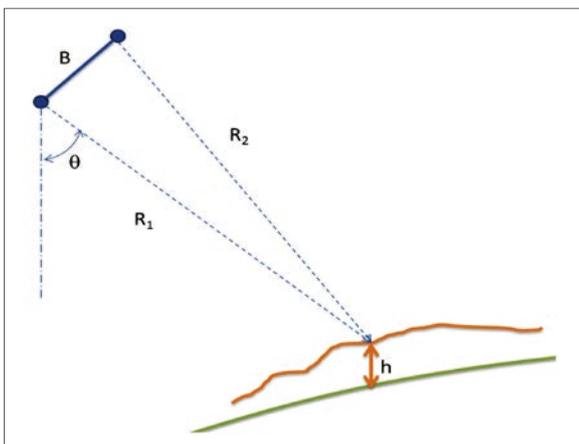
圖 2 合成孔徑雷達解算示意圖

差分干涉雷達（Differential Interferometric Synthetic Aperture Radar, DInSAR）係利用兩幅同一地區不同時間（位置）所拍攝的影像作干涉處理，其解算原理如圖 2 所示，合成孔徑雷達利用衛星運行時，快速地重複發射雷達波，並將回波資料加以解算，當兩束波長相同、相位相同或保持固定相位差的光線照射在同一目標上，會產生一系列亮暗相間的干涉條紋，兩束雷達波在一定條件下也會產生干涉現象，當干涉雷達使用兩套相距 B 基線長的天線在地面產生干涉現象，干涉條紋出現時代表變形呈現雷達波波長的相位循環，將此一相位還原後經計算即可測得地表變形。

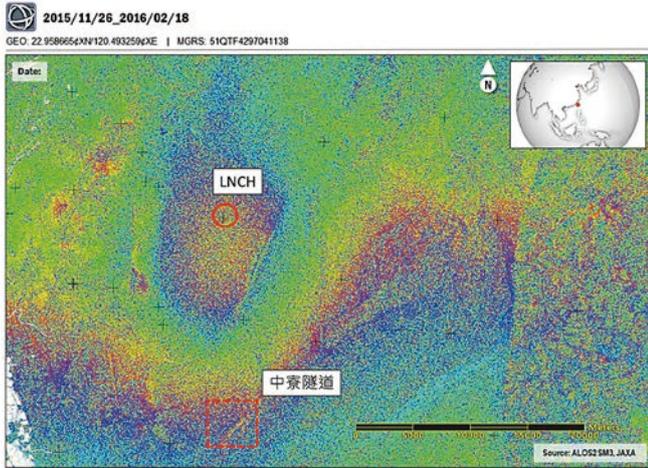
圖 3 採用日本 JAXA ALOS-2 分析所得的干涉條紋

2016 年高雄美濃地震發生於是 2016 年 2 月 6 日，美濃一帶災害不大，但臺南市震災相對嚴重，發生多處地滑甚至液化為主的災害及維冠大樓的倒塌，災害政府單位及學術單位分別對各種災害發生地點進行了廣泛的調查，為了瞭解美濃地震產生的影響，在本文利用了日本 JAXA ALOS-2 的影像及歐洲太空總署 ESA 的 Sentinel-1A 的影像，產生出來的干涉條紋如圖 3 及圖 4 所示，其中日本的 ALOS-2 衛星一般對台灣取像時間間隔較長，但地震後日本 JAXA 於 2 月 18 日對台灣取像，圖 3 所得的結果是 3 個月內時間基線結果，但仍可看出干涉環的存到，而圖 4 的歐洲太空總署 Sentinel-1A 是常態固定 12 天取像，所以可以看出相當漂亮的干涉環，干涉條紋的存在在這邊以 RGB 循環的色彩呈現，每一個 RGB 循環的呈現色彩代表了相對於半個雷達波長的變位，但此時變位是地表相對衛星（Line of Sight, LOS），干涉圖中有一處是 GPS 連續追蹤站，根據中央研究院 GPS Lab 查詢後該站編碼為 LNCH，向中央研究院申請下載該站美濃地震期間資料繪製高程變化如圖 5 所示，從圖 5 可以看出美濃地震期間該站高程上升約 8 ~ 10 公分，對比 ALOS-2 約為半個波長，而 Sentinel-1A 則約為 5 個波長，與圖 3 和圖 4 所呈現的干涉條紋一致，但兩者此時無法對比，仍需要將 LOS 的變位轉為垂直向方能與 GPS 觀測資料比較。

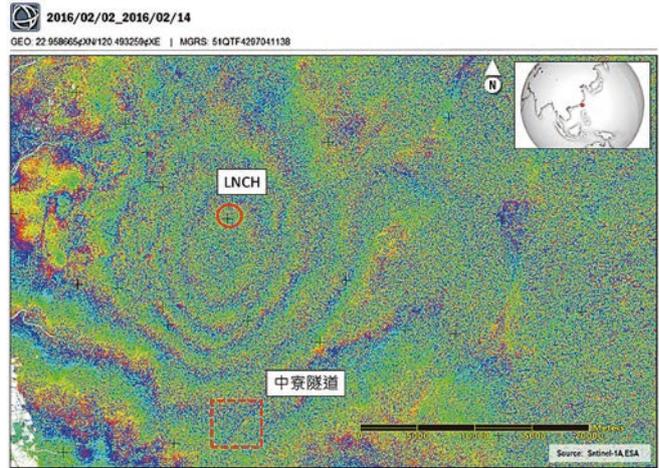
圖 4 採用歐洲太空總署 ESA Sentinel-1A 所產生的干涉條紋

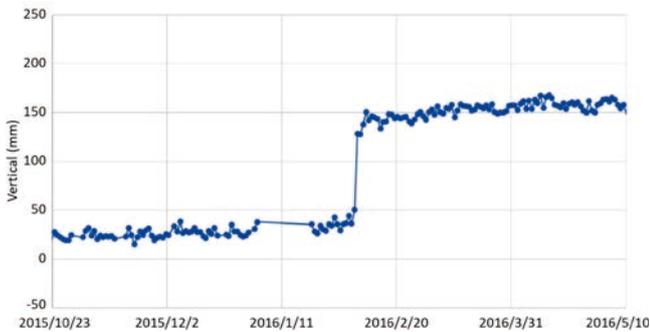
圖 5 中央研究院 GPS Lab 提供之 LNCH GPS 連續追蹤站美濃地震期間高程變化

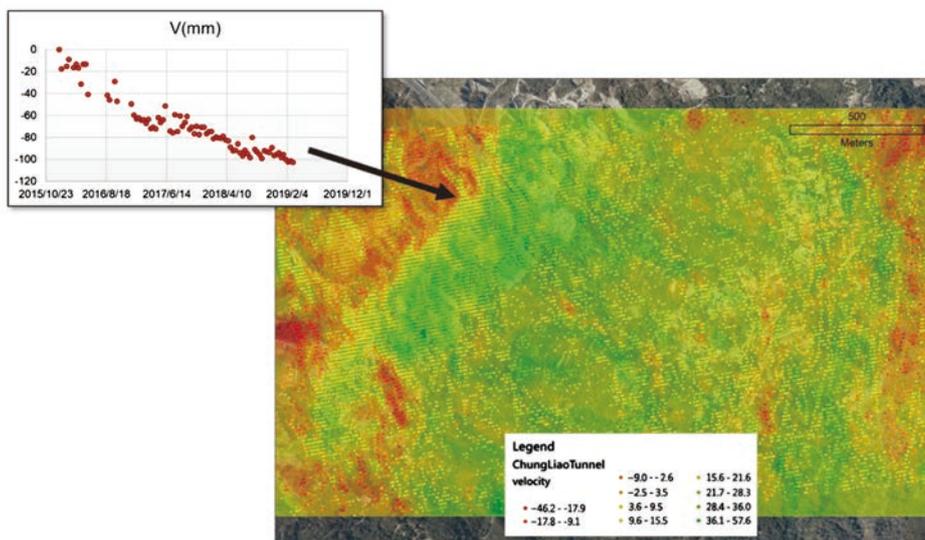
圖 6 中寮隧道 2015 年至 2019 年由雷達衛星訊號分析獲得之垂直向年變形速率 (mm/year)

除此之外，從干涉條紋也可以觀察出可能的斷層構造，除了圖上南北向及東北—西南向的構造外，有一處較為明顯的干涉條紋處為中寮隧道通過位置，中寮隧道由於斷層通過造成隧道隆起淨空不足及隧道口高架段可能落橋危險，已進行部份隧道拆除及高架段改路堤施工，取中寮隧道位置 2015 年至 2019 年的歐洲太空總署 Sentinel-1A 雷達衛星訊號進行分析，可獲得年變形速率如圖 6 所示，可以明顯看出斷層通過位置及兩側地表抬生及下降情形，此圖中已將地表變形資料轉為垂直向，可與 GPS 觀測資料或水準觀測資料進行比對。

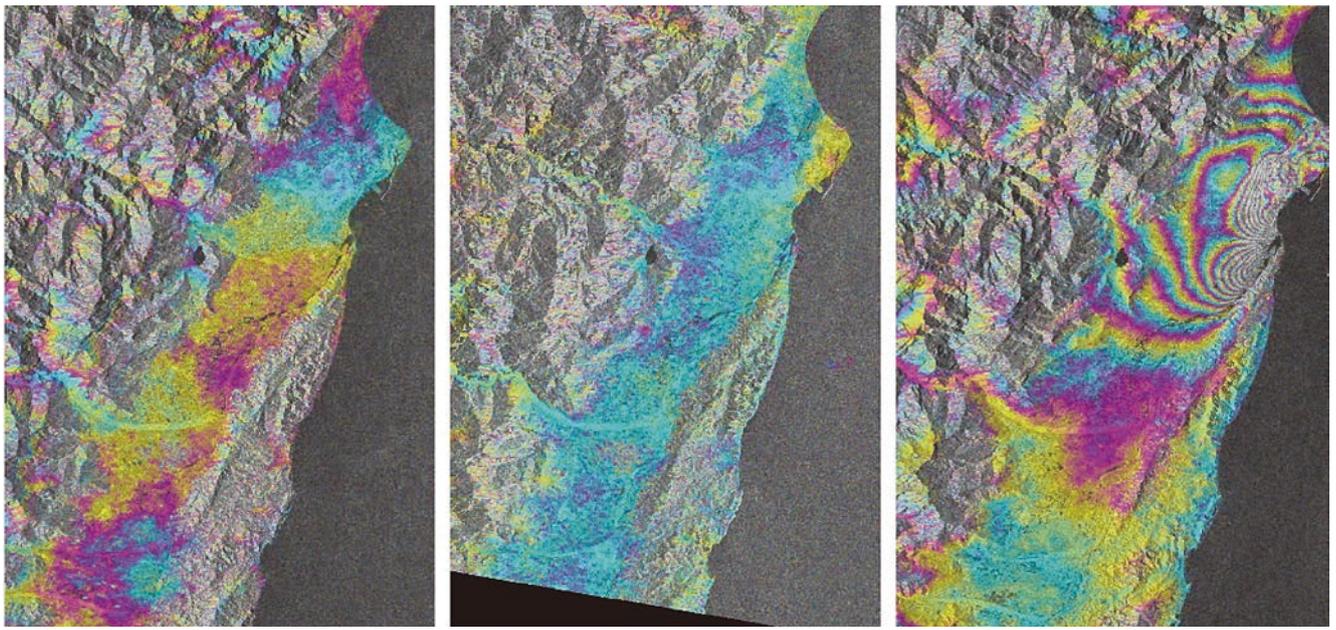
(a) 2018/1/22 ~ 2018/ 2/3 (b) 2018/1/12 ~ 2018/2/5 (c) 2018/2/3 ~ 2018/2/9

圖 7 0206 花蓮地震震前及同震干涉條紋

斜倒塌、17 人罹難之意外，地震後對於地震肇因是否由斷層或其他活動造成第一時間難以分辨，主要原因均指向米崙斷層之活動，於是本文取用歐洲太空總署提供之合成孔徑雷達衛星 Sentinel-1 號衛星資料進行分析，Sentinel-1 衛星分為 A 及 B 兩顆衛星，其再訪週期均為 12 天，兩顆衛星分別在不同軌道運行，交錯運行時可以取像時間可縮短至 6 天取得一幅影像，本文取用兩兩一幅進行分析，分析時參考地形使用內政部 5 公尺解析之數值地形，分析所得干涉條紋 (fringe) 如圖 7 所示，分析副像 (終止) 時間分別為 2 月 3 日、2 月 5 日及 2 月 9 日，前述提及干涉條紋出現時顯示地表可能出現變形，觀察圖 7 中時間序列干涉條紋可發現，截至 2 月 3 日時受力變形位置主要出現於南側的嶺頂斷層西側 (圖 7(a))，於 2 月 5 日時則集中至北側米崙斷層東側 (圖 7(b))，最後於 2 月 3 日至 2 月 9 日的像對出現明

顯干涉條紋，由圖 7(c) 中干涉條紋雖可觀察出變形集中位置，唯對於工程觀點而言無法有效研判變形方式，於是將干涉產生的相位差予以還原則可以解算得地面點相對衛星的距離變化 (Line of sight, LoS)，但是 LoS 無法與衛星追蹤站觀測資料比對，於是本研究將 LoS 資料再分析拆解其垂直向量製圖，以變化 2 公分間距為等高線繪圖如圖 8 所示，由圖中可知北側為沈陷，其最大值为

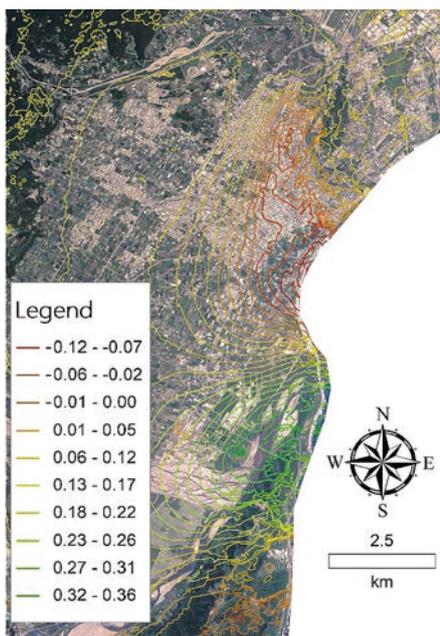
圖 8 0206 花蓮地震 2018/2/3 ~ 2018/2/9 DInSAR 地表垂直變形 (單位: 公尺)

12 公分，而南側為升高，最大值为 36 公分。

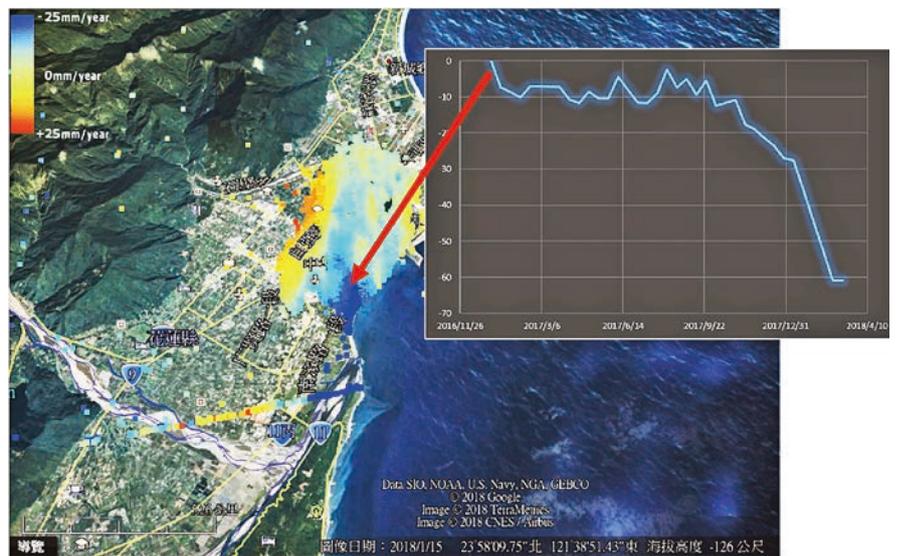
圖 9 花蓮地震前至地震發生後之序時地表垂直變化 (mm)

然連續分析是否有機會追蹤或提前得知地震前兆？本文中嘗試以 2016 年底至 2018 年初歐洲太空總署資料進行分析，所得垂直向變化如圖 9 所示，從事後來看，2017 年 10 月開始該處的地表已經加速呈現下降的情形，如能從其他觀測成果獲得同樣結果，此一方法可以提供部份地震預警參考。

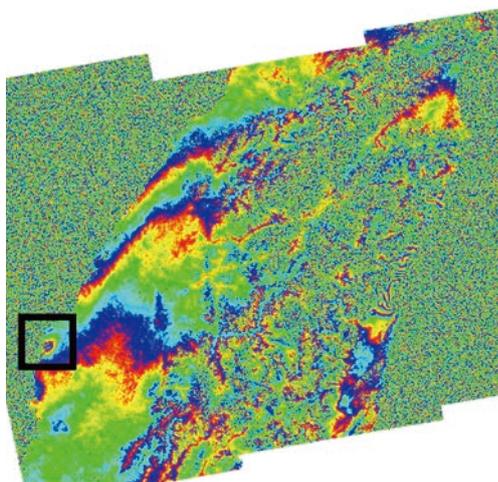
圖 10 2018/2/3 ~ 2018/2/9 北台灣同震干涉條紋

差分干涉方法於空曠地區可獲得更高精度成果，於解算本次花蓮地震時因採用 Sentinel-1 合成孔徑衛星資料，每幅資料可涵蓋半個台灣範圍，解算出干涉條紋時發現台灣西部出現一組干涉條紋如圖 10 所示，可能出現半個 Sentinel-1 波長之沈陷，將干涉條紋解算為地表垂直變形後切一剖面由西至東結果如圖 11 所示，由圖中可知此處確實出現沈陷錐，對比坐標位置發現沈陷中點位置附近有一內政部國土測繪中心衛星追蹤站，此一位置 DInSAR 解算之高程變化為降低 18.6 mm。

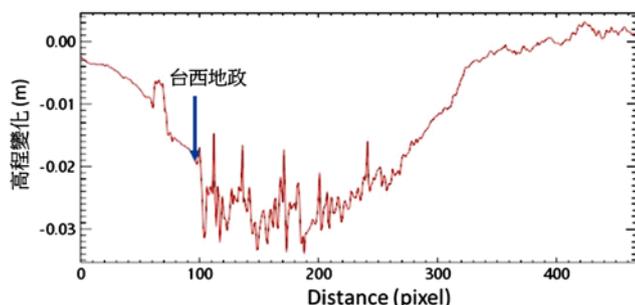
圖 11 2018/2/3 ~ 2018/2/9 DInSAR 台西鄉由西至東地表垂直變形

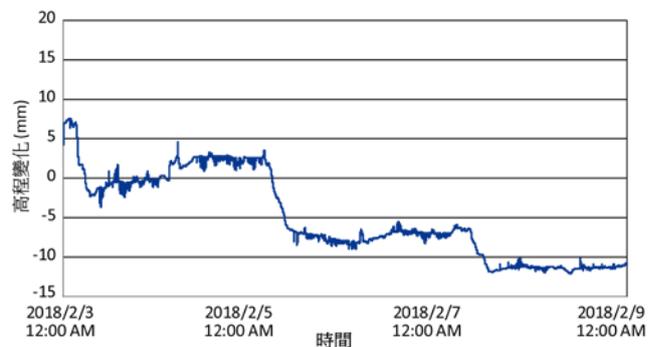
圖 12 以北港衛星追蹤站為參考站解算臺西衛星追蹤站高程變化成果

為驗證此一成果，本研究嘗試取得衛星追蹤站 GPS 變化資料，向國土測繪中心購買 2018 年 2 月 1 日至 2 月 9 日日臺西及北港兩衛星追蹤站 RINEX（每秒）資料自行進行點對點解算，解算時以北港衛星追蹤站為參考站，取得臺西站高程變化，假設北港衛星追蹤站之高程變化為 0，獲得之臺西衛星追蹤站高程變化如圖 12 所示，由圖中可知，與 DInSAR 解算相同時間（2 月 3 日至 2 月 9 日）之高程降低為 18.6 mm，而 DInSAR 解算成果為高程降低 19.2 mm，兩者成果相符，但觀察臺

西站高程變化，與 2 月 6 日地震並無直接關連情形，而屬於持續降低，冬季期間高程持續降低是否與地層下陷有關或屬於季節性的高程上升下降趨勢，但觀察其變形加速時間點與停止時間點，或與該地四周均為養殖魚塢有關，在冬季期間養殖業者於部份時段抽取地下水，造成些微地層下陷，於停止抽水後下陷停止，但此部份本文僅就 GPS 及 DInSAR 兩者得出此一觀測討論，無法證實業者是否抽取地下水，本文目的僅在於驗證 DInSAR 成果可有效觀測地表變形量。

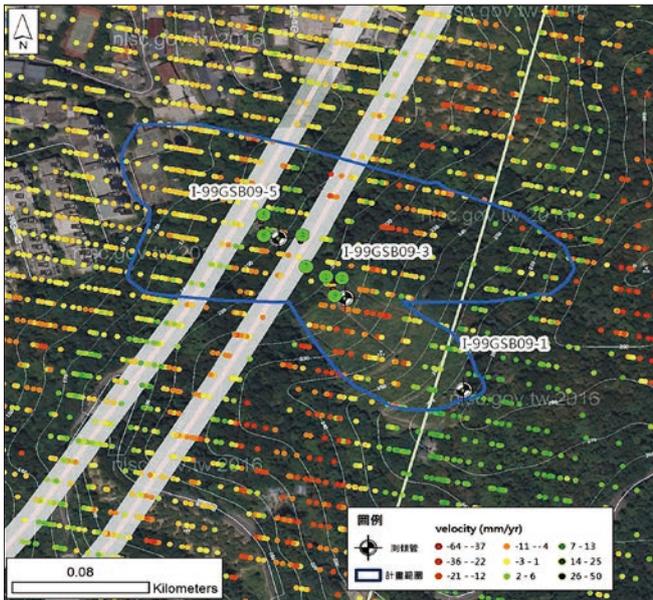
圖 13 貓纜 T16 塔柱周邊邊坡現勘位置圖

分析結果顯示此六處邊坡均有速度不一之變形，故挑選部份邊坡進行現勘，圖 13 為貓纜 T16 塔柱周邊邊坡分析結果，於邊坡治理範圍內有部份的邊坡變形速率較高，於現場勘驗時尋找比對分析結果是否正確，圖 14 為現場勘驗時構造物裂縫情形，可知雖地表

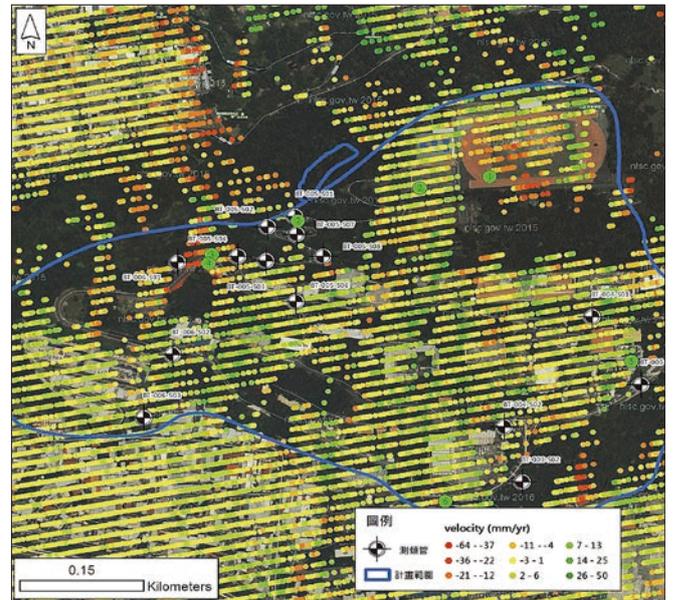
圖 15 陽明大學邊坡現勘位置圖

另於陽明大學分析結果如圖 15 所示，陽明大學內有部份位置地表變動量較高，尤其範圍內之操場，現場勘查照片如圖 16 所示，由圖中可知勘驗結果與 DInSAR 分析結果一致。

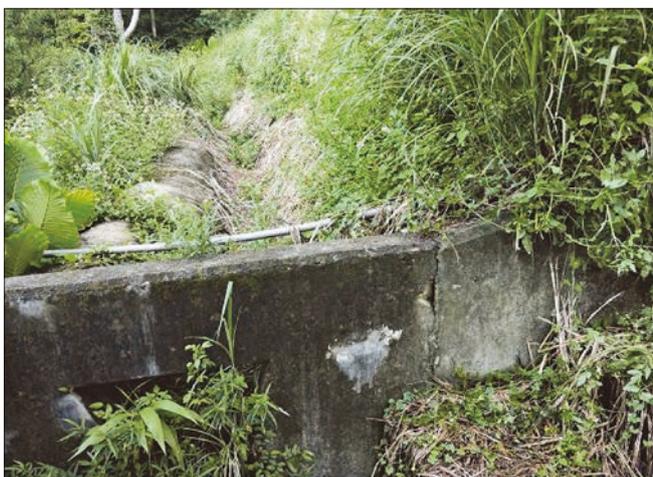
圖 14 圖 13 中點位 3 之構造物裂縫

有部份植生但分析結果仍具有參考性。

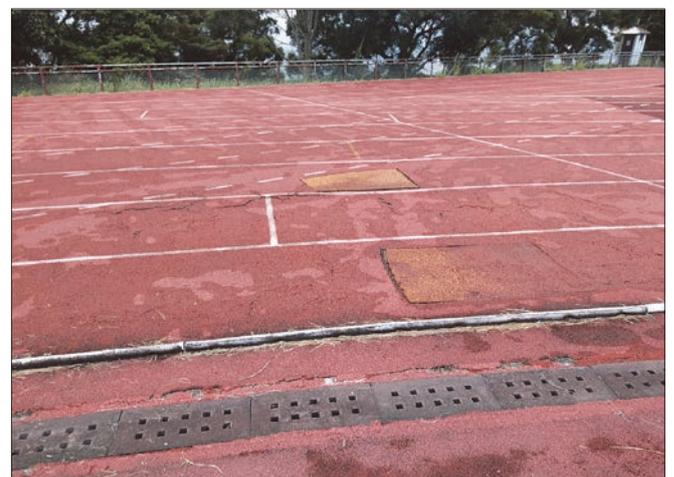
圖 16 點位 1 邊坡上方操場產生龜裂

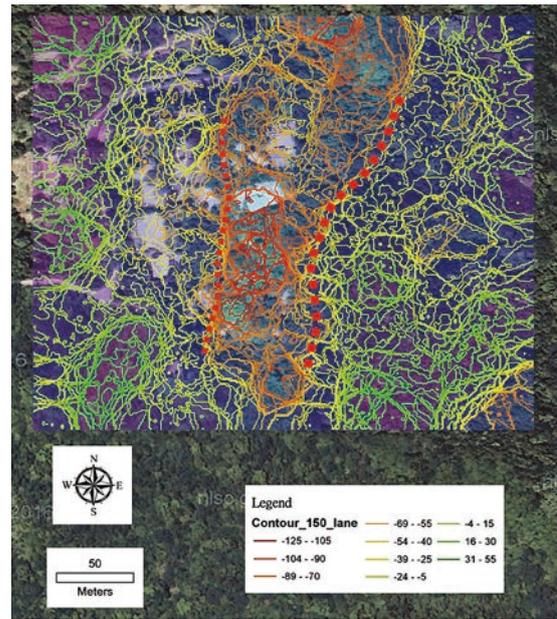
圖 17 至善路三段 150 巷連續式差分干涉合成孔徑雷達位移分析成果

為測試是否能由此一遙測分析模式早期預警，挑選 2019 年 10 月 1 日米塔颱風期間發生崩塌位置進行分析，士林區至善路三段 150 巷邊坡分析時間為 2017/03 ~ 2019/06，分析坡向為西向，將連續式差分干涉合成孔徑雷達分析成果繪如圖 17 所示，圖中包含整體垂直變形暈染圖及等高線，藉由此兩種圖資可以快速找到崩塌頭部或崩塌界線如圖中之紅色虛線所示，兩虛線間之為變形最高地方，現場勘查時間為 2020 年 2 月 20 日如圖 18 所示，由圖中可以看出地表陷落情形，值得注意的是圖 17 的分析結果僅至 2019 年 6 月，並未涵蓋米塔颱風事件，為尋找可能促發時間，選擇崩塌線附近取出連續式變形資料如圖 19 所示，由圖中可知至善路三段 150 巷促發時間可提前至 2018 年 7 月，如能早期發現及現勘確認可儘早提出改善方案。

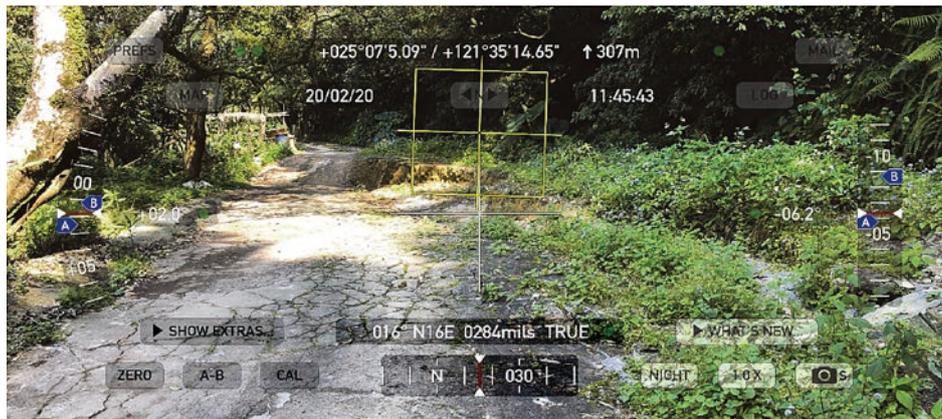
圖 18 至善路三段 150 巷分析結果中變形速率最高位置現地勘查照片

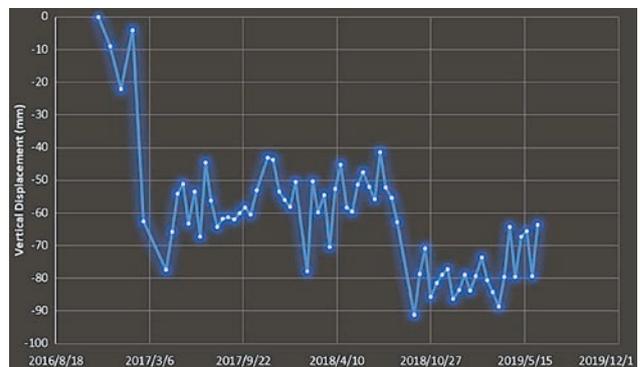
圖 19 至善路三段 150 巷崩塌頭部連續變形圖
