光復大橋 耐震評估後之 基礎補強 設計與施工

The Retrofit Design and Construction of GuangFu Bridge Foundation after Seismic Evaluation

關鍵字：光復大橋、耐震評估、基礎補強、斜張橋

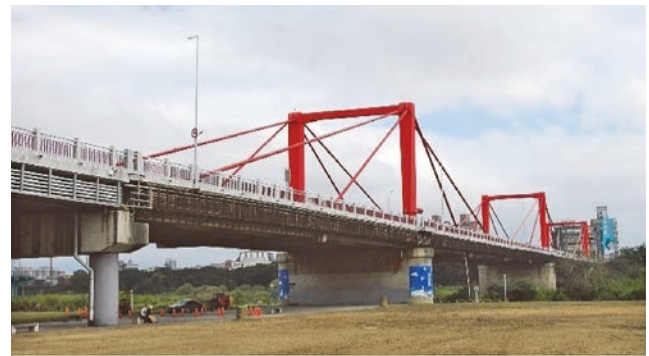
圖 2 光復大橋現況相片

光復大橋為銜接新北市板橋區光復里與台北市萬華區，跨河主橋為四跨連續斜張橋，跨徑配置為 67 m + 134 m + 134 m + 67 m，全長為 402 公尺。本橋橋面寬 20.4 m，上部結構主梁型式為預力 T 型梁，下部結構為框架式混凝土橋墩，橋墩基礎型式為預鑄預力混凝土樁基礎。

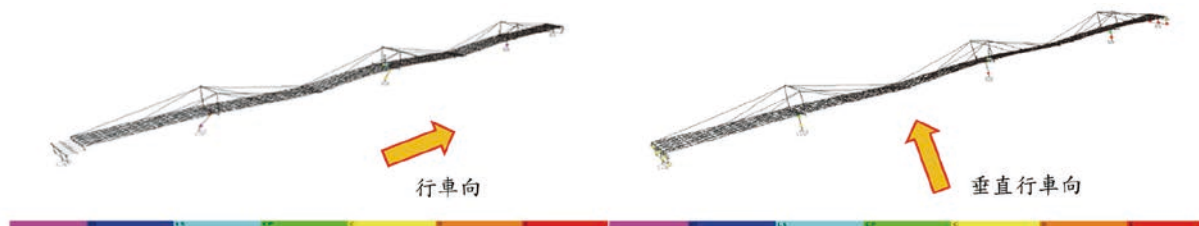
圖 7 側推分析下之塑性鉸分佈圖

經採側推分析後，其行車向及垂直行車向的塑性鉸分佈圖如圖 7 所示。另由面積相等原則，以「等降伏能量法」雙線性化技巧決定容量震譜之降伏點，獲得性能狀態之譜位移容量，其有效最大地表加速度（Effective Peak Acceleration, EPA）與譜位移關係圖如圖 8 所示。由圖所示，其上部結構的耐震能力尚符耐震規範判斷標準要求之耐震性能。

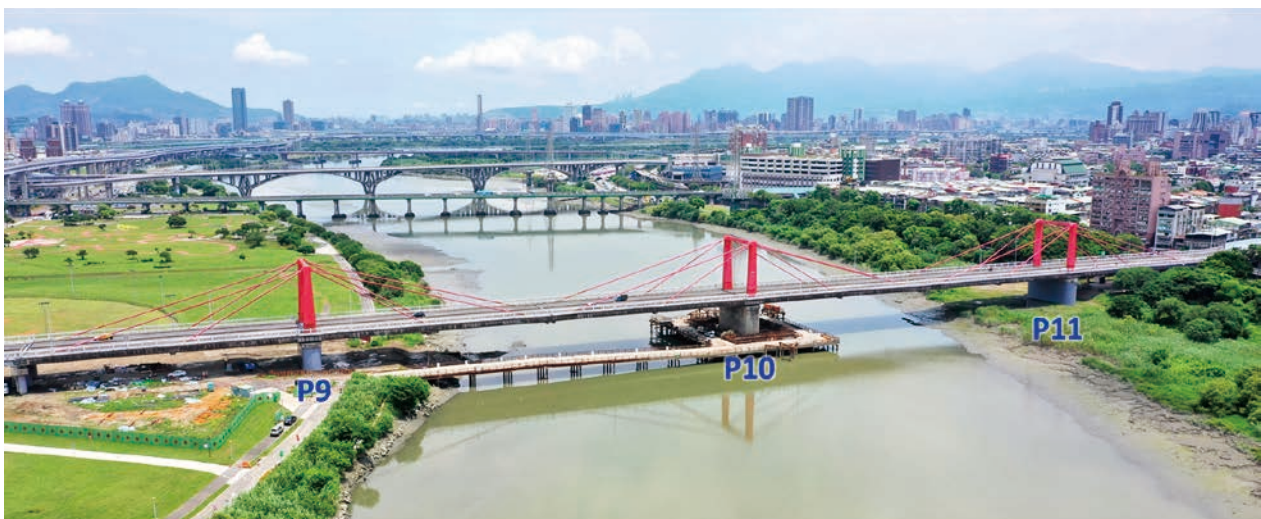
圖 15 墩柱基樁補強現場

本橋跨越新店溪，主橋段橋墩位於河道，如圖 15 所示。其中主塔墩柱編號 P9 及 P11 位於兩端的高灘地上，而 P10 位置處於深河槽，常年有水。本工程的墩柱基樁與基礎補強作業，為減少補強後基礎結構量體以維河中水流的通暢，同時要符合水理主管單位的要求，新舊基礎結合以不增加過多結構體造成阻水為原則。因此，新增基樁施築於基礎外側後，開挖至舊有基礎下方後再將新舊基樁結合成一體。為達到原設計目標，橋墩基礎採用托底方式來進行補強，其施工作業示意圖如圖 16 所示。

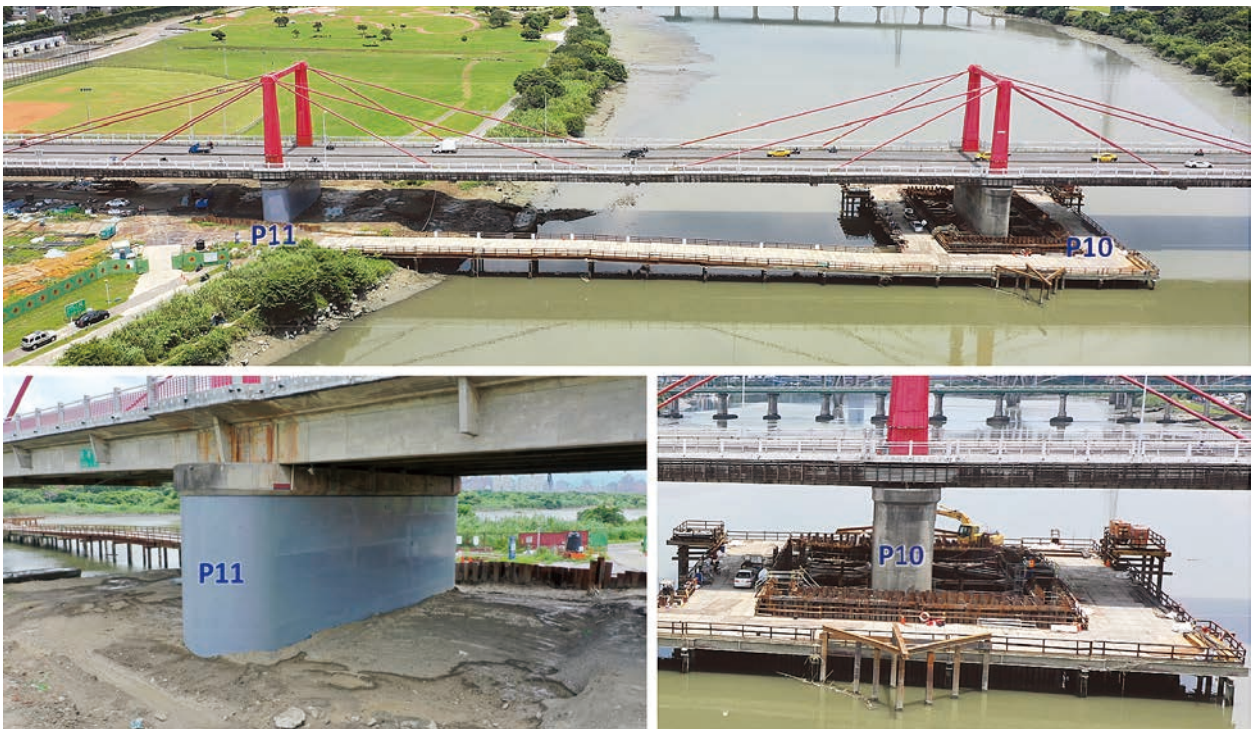
圖 17 墩柱 P10 之施工便橋及施工構台配置

本橋墩基樁增設於行車向橋下，其上方橋梁尚要維持正常車輛通行營運下，使得本墩柱基樁的施工淨高受限，增加施工困難度。考量其橋墩位置不同所產生的不同淨高限制，擬定其施工作業措施。如圖 17 所示，高灘地的高度受限時，可採降挖方式來增加其作業高度，便於施工。深河槽區的墩柱 P10，常時有水，須配合新店溪的河水潮位來調整施工便橋與施工構台高程，以利基樁施工。構台高程須避免於高潮位時遭

淹沒，但也要顧及其施工淨高的最大需求。

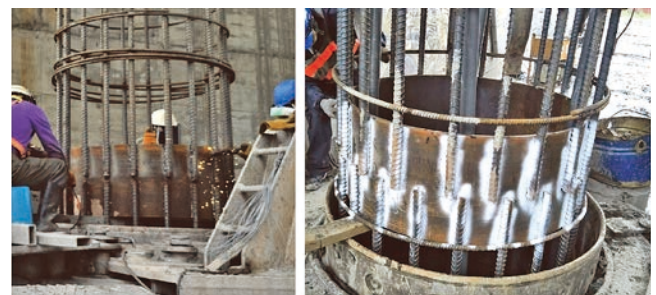
圖 18 基樁鋼筋搭接施工相片

考量橋下淨高受限下，除施工機器須配合採用合宜大小外，基樁鋼筋長度的搭接為設計時考量重點。設計時考量若以鋼筋搭接時，主筋搭接過長會減少其可施作長度，增加過多的搭接數，造成施工的困擾。因此本工程之基樁搭接係採鋼套環方式處理，其搭接方式如圖 18 所示。

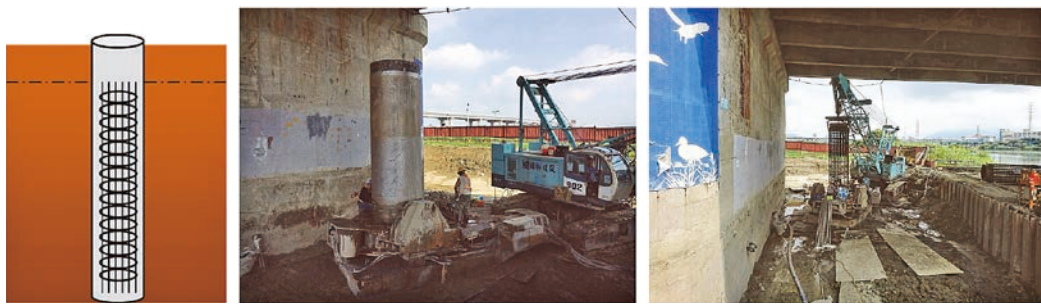
圖 19 墩柱 P9 及 P11 基樁施工示意圖及相片

本次補強基樁採 1.5 m 直徑場鑄混凝土樁，原則上係採全套管基樁施工，為一般橋梁工程常被使用的基樁工法。該基樁施工大都是單層的套管，於完成套管內土壤挖掘，配置鋼筋籠並灌注混凝土後拔除套管，如圖 19 所示。然而，墩柱 P10 因位於深槽區中，水深達 12 公尺，配合橋墩處的河床高程及水位高度，無法採用一般的全套管基樁施工，其最上端的混凝土會遭遇河水水流衝擊流失無法成形。此外，若考量以築島圍堰後施作基樁，不僅施工法經費高，且因施工期長而長期佔據通洪面積，不易通過水理分析及水利主管單位的核可。因此，同時考量因基礎掏空造成土壤結構鬆散，致基樁澆注混凝土無法成形之因素，全套管基樁施工須採用採雙套管施工工法予以克服，如圖 20

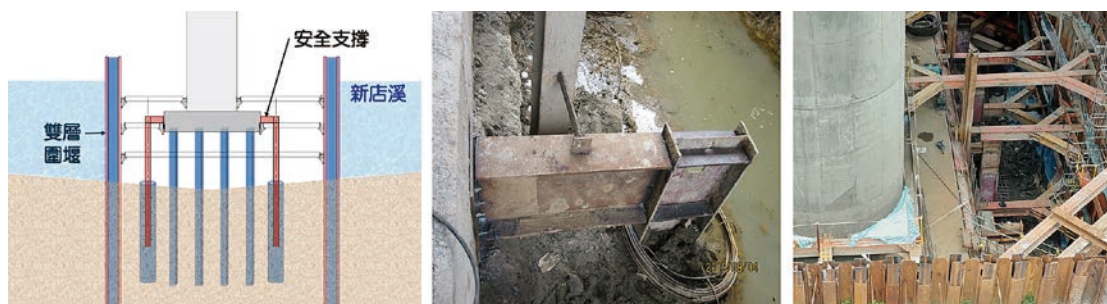
圖 21 墩柱安全支撐示意圖及施工相片

為確保橋梁於基礎開挖階段的整體安全性，設計時就考量增設臨時支撐作為開挖時的補償支撐。首先，於場鑄基樁施工階段內插入型鋼，以作為開挖時安全支撐使用，如圖 21 所示。當完成第一階支撐後，即開始進行安全支撐的安裝，將基礎可能承受之地震力傳遞至新的基樁。本項安全支撐於第二層基礎澆注完成後即可拆除，完成其負擔的安全任務。

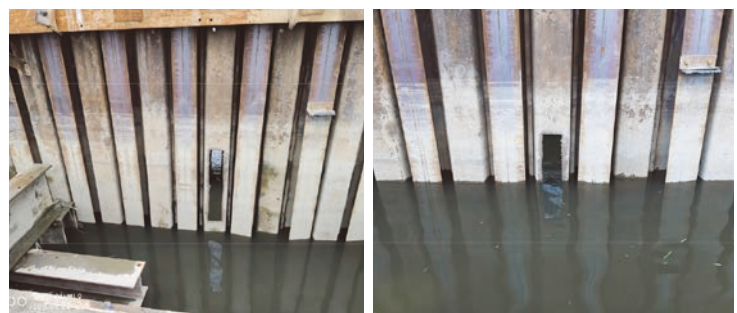
圖 29 雙層鋼板樁圍堰開孔現況相片

為確保雙層圍堰的安全，經由業主召集各單位進行研商，除進行各時段點的河床深度監測外，並採取下列各項措施且於執行後獲得控制，順利完成各項作業。首先，為確保本墩柱雙層圍堰的安全，於雙層鋼板樁先行開孔，讓圍堰內外的水壓力先達到平均，以

減少變形持續惡化，施工前後相片如圖 29 所示。

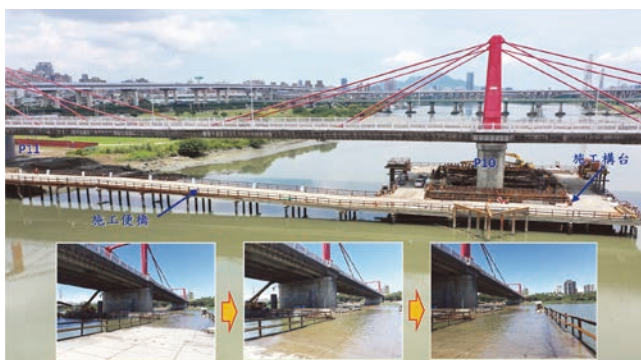
圖 31 墩柱 P10 之施工便橋及施工構台配置

本工程高灘地的橋墩基樁尚可採用局部降挖方式來增加施工作业淨高，但墩柱 P10 位於深河槽中，常時有水，須配合本橋址新店溪的河水潮位來調整施工便橋與施工構台高程，以利基樁施工。構台高程須避免於高潮位時遭淹沒，但也要顧及其施工淨高的最大需求，詳如圖 31。由圖中可看出，施工便橋由墩柱 P11 高灘地河岸較高處往 P10 施工構台逐漸降低，而施工構台的高程不僅須考量河水潮位，同時也要考量施工空間需求。因此在這種情況下，若同時遭逢高水位及大潮時，部分較低的施工便橋會被河水淹沒至構台面。

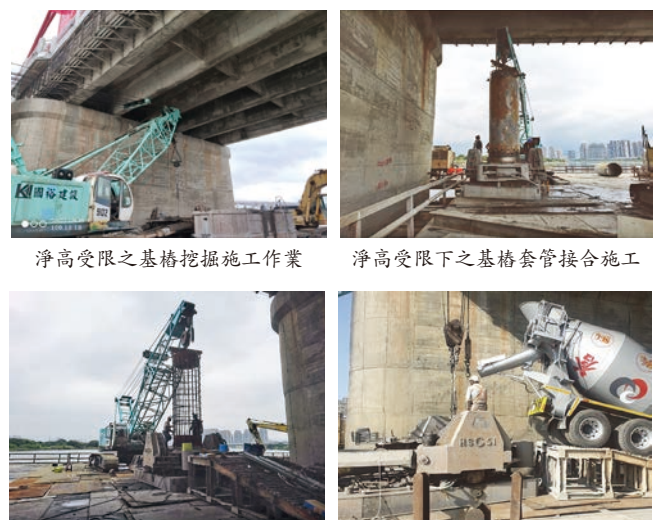
圖 32 基樁施工相片

本橋橋下淨高約為 5 m，使得基樁原可採用 12 m 至 14 m 長的鋼筋，大幅縮短至現有的 4 m。在淨高受限下，施工機具須配合作高度調整，以利適用於本工程，避免損及上部結構及墩柱，其施工時相片如圖 32 所示；另主筋搭接雖採鋼套環方式續接方式處理外，搭接數較一般基樁多，使得工作量增加多、施工進度較為緩慢。本工程基樁施工相片如圖 33 所示。在施工廠商努力鑽趕下，本工程基樁已順利完成相關施工作业。

淨高受限之基樁挖掘施工作业

淨高受限下之基樁套管接合施工

淨高受限之鋼籠搭接施工

淨高受限下之基樁灌注混凝土作業

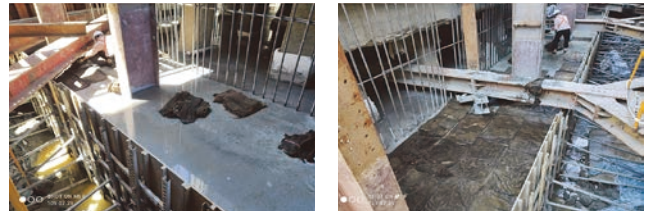
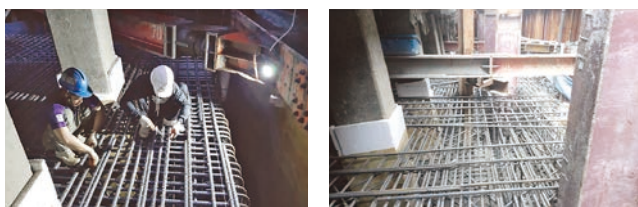
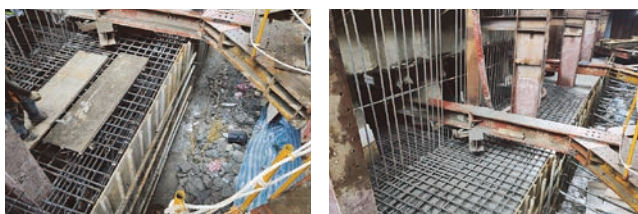
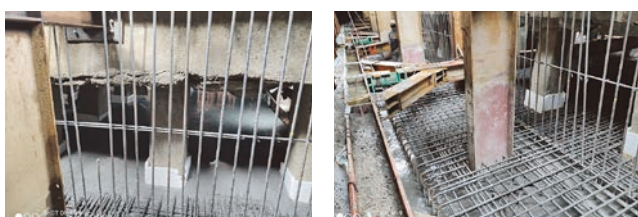
本工程在完成水中混凝土灌注及第一階支撐加強後，逐步完成第二階支撐及第三階支撐施工，開始進行打底混凝土灌注。其中，於第三階支撐施工時，其支撐構件不僅要架設於既有基礎的下方，同時須穿過基礎下方的基樁並不損及其結構。既有基樁係採用 60 公分的矩形基樁，根數高達 32 根，因此於支撐施作及基礎鋼筋綁扎的施工作业都顯相對困難。有關執行第一層基礎鋼筋施工及混凝土灌漿及養護，如圖 34 至圖 38 所示。另第一層混凝土施工澆置完成後，將遭遇原結構基樁之短柱效應，應予以考慮，爰採用保麗龍板隔離原有基樁，以防止短柱效應發生。

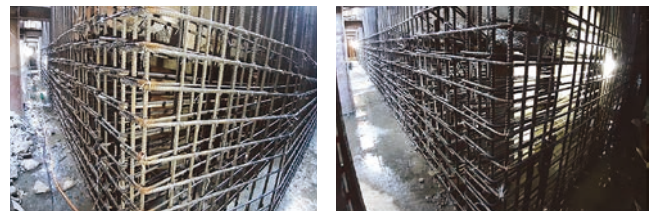
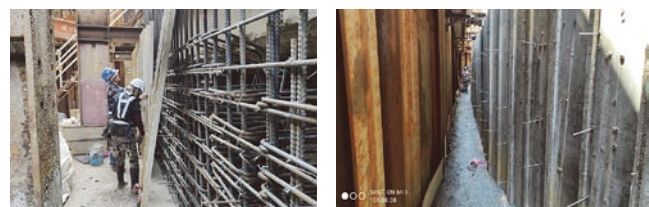
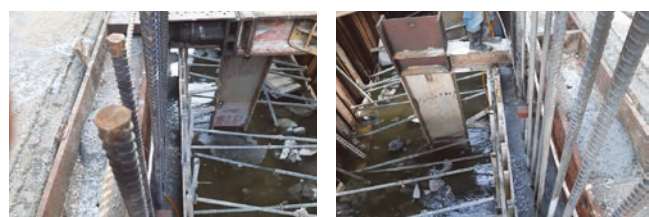
在完成第一層基礎施工後，接者進行第二層基礎施工及混凝土灌漿及養護，則會遭遇既有基礎的存在，高度受限，同時各鋼筋主筋都要避開原有基樁，造成施工作業的困難，其施工相片如圖 39 至圖 43 所示。第二層基礎施工完成後，大致上橋墩柱已達到耐震要求的安全，接下來為墩柱的水刀清洗及第三層基礎施工及鋼板包覆。
