基隆河 四斑細蟴 基礎調查 與 復育試驗

鍾權昱／荒野保護協會臺北分會 主任秘書

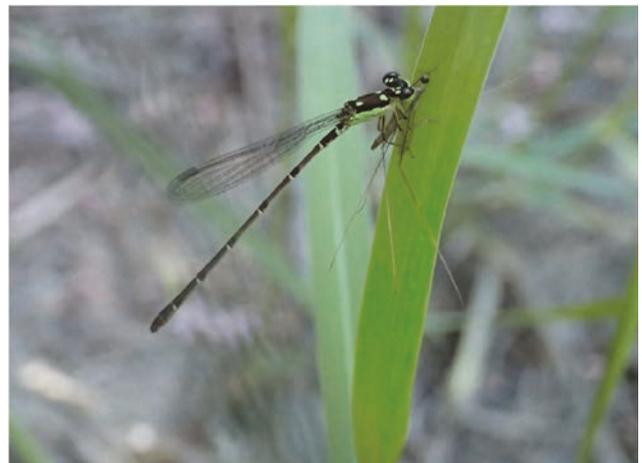
圖 1 四斑細蟴照片

四斑細蟴 (*Mortonagrion hirosei* Asahina, 1972) 是一種中小型的豆娘 (如圖 1)，體長僅有 2.5 至 3.0 cm，屬於蜻蛉目均翅亞目細蟴科，體色為深綠色或黑色，腹部各節具有淺綠或白色環紋，最主要的特徵則如其名，是位於頭胸部的四個淺綠色斑點^[1]。

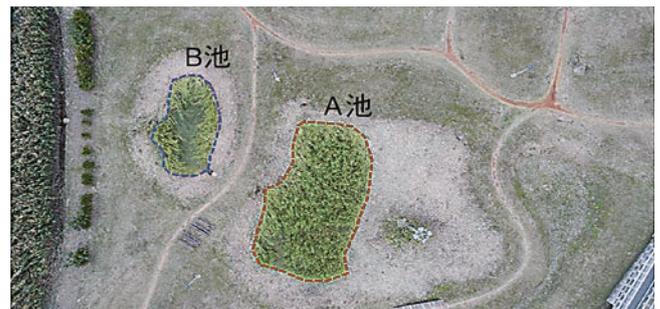
圖 4 磺港溪復育試驗池 A、B 池範圍（攝於 2019 年 12 月 10 日）

2018 年底荒野保護協會與臺北市政府工務局水利工程處合作，開始於磺港溪口鄰近之北投自行車越野場嘗試營造屬於四斑細蟥的復育試驗池（如圖 3），共分為 A、B、C 三池（如圖 4 及圖 5），讓三座池皆與磺港溪的潮水相通，其中 C 池更特別營造不同地形梯度，試著呈現不同水深的環境差異。以機具完成後水池主體後，再由志工以人力挖掘直線或分叉潮溝，讓潮水退去時能留下淺水域，營造出四斑細蟥稚蟲偏好的棲息環境。

復育試驗池 A 池與 B 池因面積小且水深較淺，以蘆葦、巴拉草為主的水生植物開始進入水域，水池周圍請水利工程處降低除草強度，水池岸邊也有高密度的陸生植物圍繞，此時期 A、B 池即開始有零星的四斑細蟥稚蟲出現，並在復育試驗池岸邊植物叢發現大量的橙尾細蟥活動，四斑細蟥成蟲則在最靠近磺港溪口濕地的 B 池邊緣曾有發現紀錄。首次營造的復育試驗池高程與原生棲地的高程相比仍高出許多，退潮泥沙容易淤積，因此在最初的一年間，三座復育試驗池都面臨嚴重淤積的狀況。

同年 6 月開始進行復育試驗池的高程降挖工程，A、B 池的池底與聯通管的高程同步降挖，C 池則將連通水道再擴大，希望漲退潮水位高程能更接近原生棲地，同時加大漲退潮的水流量，讓泥沙在退潮時能被水流一起帶走。工程完成後，也再次號召志工挖掘潮溝。工程施作雖然使得 A、B 池池面再次裸露，不過蘆葦生長快速，很快又佈滿水池，C 池的鹹草生長狀況良好（如圖 11），而池邊蘆葦也逐漸延伸到池中，3 座復育試驗池都逐漸接近原生棲地的茂密狀態。

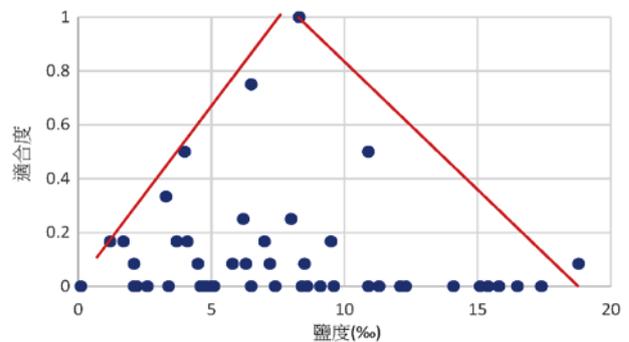
圖 7 四斑細蟥稚蟲棲息環境水質適合度－鹽度

鹽度適合度 = 1，鹽度為 8.3 psu，範圍約落於 1.2 ~ 18.8 psu（圖 7），四斑細蟥屬於半鹹水濕地物種，此鹽度範圍也印證四斑細蟥稚蟲在鹽度上具有廣適應性，能承受潮汐帶來的鹽度變化。生化需氧量適合度 = 1 時，BOD = 7.1 mg/L，範圍約落於 1.1 ~ 18.0 mg/L 間（圖 8）；溶氧適合度 = 1 時，DO = 4.9 mg/L，範圍約落於 2.7 ~ 7.1 mg/L（圖 9）。

以三處調查資料中，單次紀錄到最多隻次（12 隻）的紀錄作為分母，該點紀錄隻數作為分子，計算出四斑細蟥稚蟲適合度，其數值範圍介於 0~1 間。

$$\text{適合度指標} = \frac{\text{該點紀錄隻數}}{\text{最大調查隻數}}$$

水質資料套用適合度指標的結果，並於圖上以適合度 = 1 為中心，以直線畫出適合度大略趨勢方向，結果見圖 7 至圖 9。

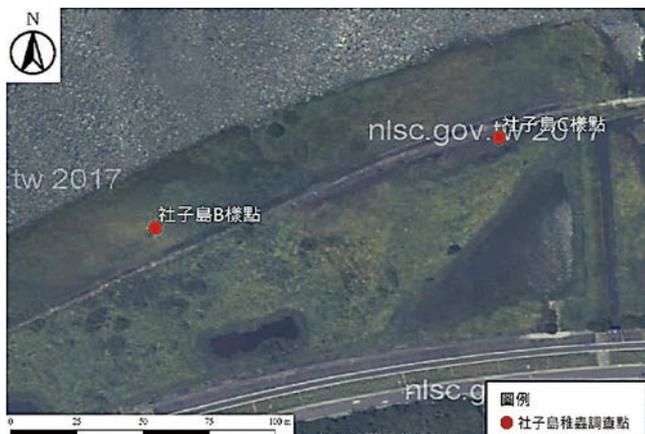
圖 6 社子島濕地稚蟲調查樣點

復育試驗池營造後，在臺北市水利處的濕地監測計畫^[24]中也加入了復育試驗池的水質採樣，並與四斑細蟥原生棲地－磺港溪口潮溝的水質數據一比較，嘗試找出四斑細蟥偏好的水質範圍。磺港溪口濕地水質資料使用期間包含 2017 年 6 月至 2020 年 6 月，其中 2019 年 7 月起至 2020 年 6 月則包含乾滿潮兩次採樣數據；磺港溪復育試驗池採樣期間則是 2019 年 7 月至 2020 年 6 月，皆包含乾滿潮數據；另外同樣是四斑細蟥天然棲地的社子島舊堤內、舊堤外兩樣區（如圖 6），則採用 2019 年 5 月至 2020 年 6 月，2019 年 7 月後資料包含乾滿潮數據。

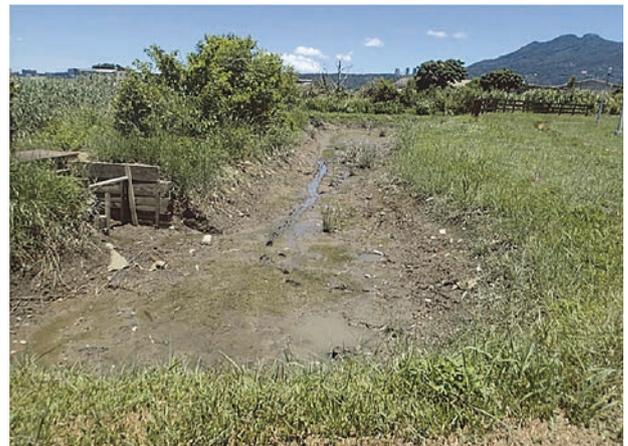
圖 10 磺港溪復育試驗池 C 池（種植鹹草前）
（攝於 2020 年 7 月 29 日）

經過 2019 至 2020 年兩年的觀察後，復育試驗池主要遭遇兩個問題，一是 C 池遲遲沒有植物進入水域（圖 10），第二則是三座復育試驗池都有泥沙淤積的問題。因此在 2021 年 3 月將五股濕地的鹹草移植到 C 池中，嘗試仿造五股濕地在 2012 年調查到最多四斑細蟪成蟲的環境，也與 A、B 池以蘆葦為主的環境做出區別。

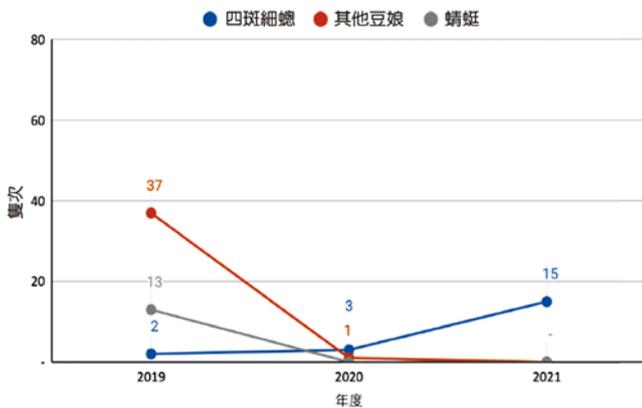
圖 12 磺港溪復育試驗池 A 池 - 蜻蛉目稚蟲數量

根據 2019 到 2021 年稚蟲調查的成果^[3-5]，A 池四斑細蟪稚蟲數量（如圖 12）依序為 2 隻、3 隻、15 隻，其他豆娘稚蟲為 37 隻、1 隻、0 隻，蜻蜓稚蟲 13 隻、0 隻、0 隻，四斑細蟪稚蟲數量逐漸上升，其他豆娘與蜻蜓的稚蟲則在 2020 年開始快速下降。

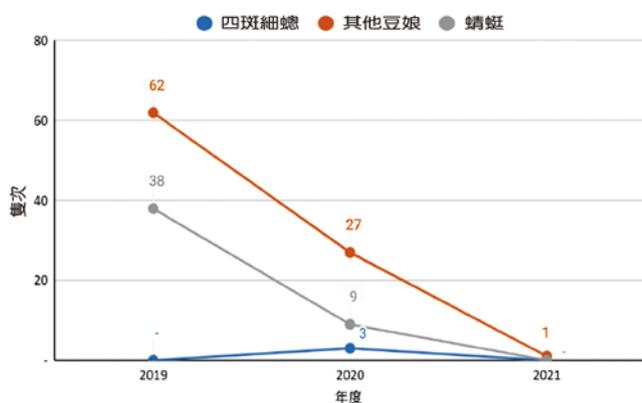
圖 13 磺港溪復育試驗池 B 池 - 蜻蛉目稚蟲數量

B 池四斑細蟪稚蟲調查（如圖 13），2019 年到 2021 年數量依序為 0 隻、3 隻、0 隻，其他豆娘稚蟲為 62 隻、27 隻、1 隻，蜻蜓稚蟲 38 隻、9 隻、0 隻。同樣也是其他豆娘與蜻蜓的稚蟲快速下降，但是僅在 2020 年有發現四斑細蟪稚蟲，2021 年則無發現紀錄，可能與 B

池潮溝深度不足，造成退潮後留水狀況不佳有關。2022 年 3 月再次投入志工將潮溝挖深，持續改善棲地狀況。

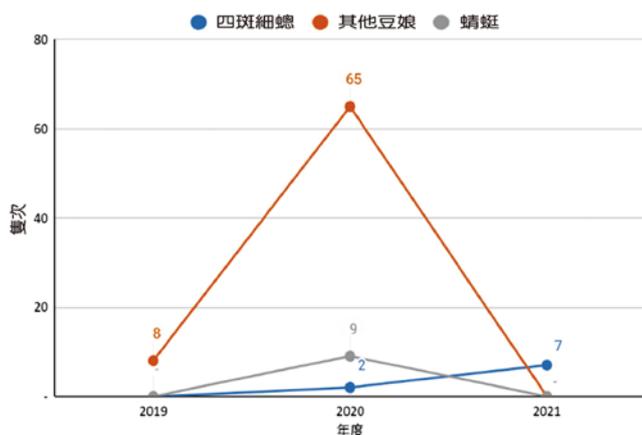
圖 14 磺港溪復育試驗池 C 池 - 蜻蛉目稚蟲數量

C 池四斑細蟪稚蟲調查數量（如圖 14），2019 年到 2021 年依序為 0 隻、2 隻、7 隻，其他豆娘稚蟲為 0 隻、9 隻、0 隻，蜻蜓稚蟲 8 隻、65 隻、0 隻。復育試驗池建造初期，C 池是狀況最差的試驗池，因為過於開闊、無任何水生植物，第一年僅有少量的蜻蜓稚蟲，第二年高程降挖，水深變深後，水面仍然維持開闊，蜻蜓稚蟲則遽增至 65 隻，仍有少量的四斑細蟪與其他豆娘稚蟲，2021 年種植鹹草以及蘆葦生長至水域內後，水面覆蓋率增加，蜻蜓與其他豆娘稚蟲皆消失，四斑細蟪稚蟲數量略增。

磺港溪口復育試驗池，歷經高程降挖、種植鹹草及人工挖掘潮溝等方式進行調整，在 2021 年已初見成效，2022 年調查雖僅執行 1 至 3 月，但 A、B、C 池分別已有 3 隻、8 隻、15 隻四斑細蟪稚蟲的調查紀錄，尤其 C 池狀況最為良好，連續 3 個月都有的發現稚蟲的紀錄，第一季總隻次共 15 隻也是 3 個復育池中最高，顯示四斑細蟪族群可能已由天然棲地逐漸擴散至 C 池，或是穩定使用人工的復育試驗池，極有潛力成為四斑細蟪的人工庇護所。
