淺談近年 台灣土壤液化 及案例

倪勝火／國立成功大學土木工程學系 教授

近二十餘年來因地震引發之土壤液化屢見不鮮，土壤一旦液化，土壤有效應力下降為零時，土壤失去抗剪能力，導致土壤承载力降低或喪失而引致各種災害，如建築物傾斜或下陷、土壤側潰、土壤噴砂水、地面下陷、地下建築物隆起或上浮、公道路路面龜裂、地下管線損壞或其他（如港灣或堤岸掏空損壞等）。所謂知己知彼百戰百勝，知災則可探討防災、減災措施與對策，以建制土壤液化之防治，亦有利於土壤液化機制基本學理研究，以建制土壤液化評估方法。本文簡介土壤液化及影響土壤液化之因素，及其可能引起各種災害與地表特徵，並以案例照片說明，期能達到知災之目的。

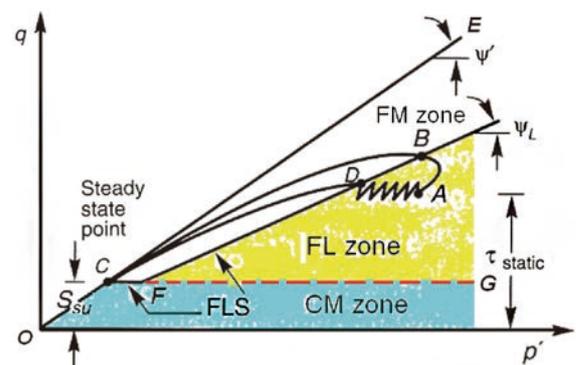
圖 1 引起流動液化之機制^[5]

土壤液化會造成土壤的強度大幅下降或完全失去，且引起因土壤需釋放超額孔隙水壓之在地面噴出泥水現象，由於基礎土壤流失，可能因而引發土壤上部建物包括沉陷或傾斜等損壞災害。液化造成的災害與地表特徵主要有土壤側潰、流動液化（或稱為流潰）、地面土壤噴砂水及下陷、地下建築物隆起或上浮、公路或堤頂路面龜裂或下陷、地下管線損壞、水利設施及港灣等堤岸掏空損壞等。地震引起土壤液化產生之土層破壞型式，因地表之坡度不同所呈現之破壞型態而不同，其主要有三種，在水平地表為噴泥（砂）水（sand boil），在平緩之坡面呈現側潰（lateral spread），而在陡坡面則產生流動液化（flow liquefaction），流動液化類似由雨水造成之土石流，不過由地震引起土壤液化產生之土石流之水是因地震激發之超額孔隙水壓力，促使水由地下往上流所造成。引發流動液化之機制可由應力路徑如圖 1 說明，圖中由破壞包絡線 OE、流動液化線（FLS）及通過穩定狀態 C 點之水平線分割 CFG 成三個區域分別為流動液化區（FL zone）、反覆變形區（CM zone）及快速流動變形區

（FM zone）（即 ECFDB 包圍區）。地震時會產生何種液化端視土壤之初始靜態剪應力（ t_{static} ）處在何種應力狀態，若如圖位於 A 點（即在流動液化區），即初始靜態剪應力大於土壤之殘餘強度 S_{su} ，即在土層受振動產生超額孔隙水壓力，應力狀態逐漸由 A 點向左移至 D 點，當到達 D 點（即流動液化線）時，土壤將快速變形移至 C 點破壞，此即土壤產生流動液化破壞。反之，若初始靜態剪應力位於反覆變形區，則只會發生土壤側潰。

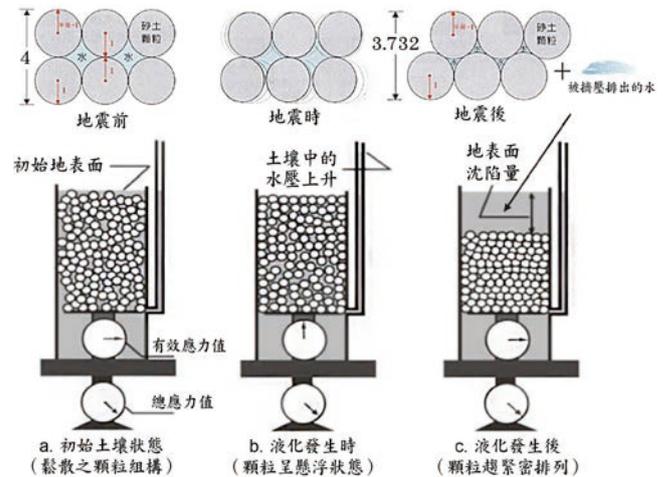
圖 2 土壤液化過程之物理機制 [7,8]

土壤液化過程之物理機制可如圖 2 [7,8] 說明，假設飽和疏鬆無凝聚性土壤原來之結構如圖 2a 所示。總應力等於有效應力加上孔隙水壓，當土壤受反覆剪力作用時，由於作用時間短暫，使得土壤內被激發之超額孔隙水壓無法消散，因而降低了有效應力，直到有效應力降到零。此時土粒頓失有效圍壓的圍束，各顆粒間毫無作用力存在，有如懸浮於水中，呈現液化現象，如圖 2b。液化過後，被激發超額孔隙應力得以消散，排出水份，各土壤顆粒即沈澱、堆積、重組排列，使得土壤趨於更緊密，如圖 2c。

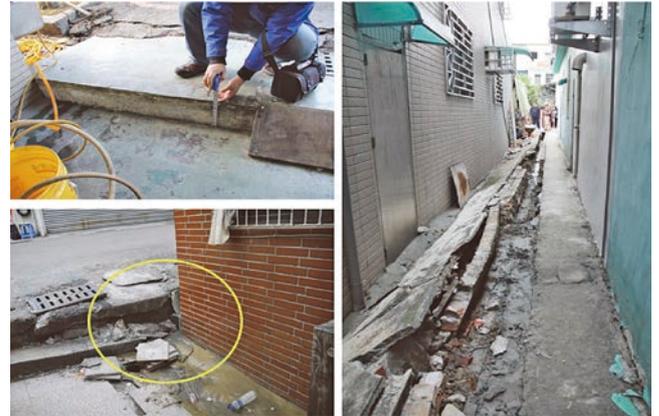
1. 地表（不）均勻沈陷（傾斜 / 覆）：發生於安南區德安街口、中西區文和街、新市區三民街之地表不均勻沈陷如圖 3 所示。

圖 3 發生於安南區德安街口（左上）、中西區文和街（左下）、新市區三民街（右）之地表不均勻沈陷

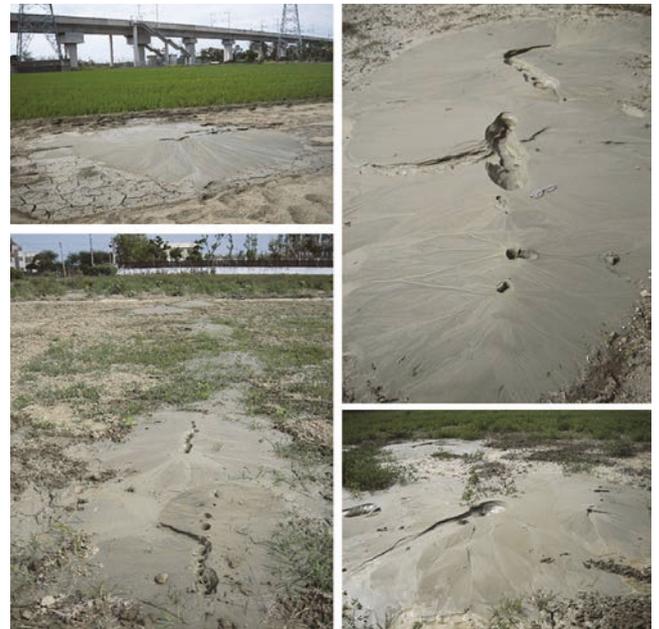
2. 噴砂（通常發生在水平地表）：發生於新化區北勢里之噴砂如圖 4 所示。

圖 4 發生於新化區北勢里之噴砂

在地震發生時或地震發生之後，超額孔隙水壓的消散大部分往上方排除，所以對於上方的土壤產生一作用力，此一力量會使土壤變疏鬆。當向上排除的超額孔隙水達到臨界水力坡降時，上方土壤的有效應力便會減至零，產生流砂現象 (quick condition)。此時水流的速度足夠將土壤顆粒帶至地表。在現地，土層往往是不均勻的，所以向上排出的孔隙水會沿著土層裂縫或較脆弱的地方，以相當高的流速噴出地表面，造成噴砂現象 (sand boil)。

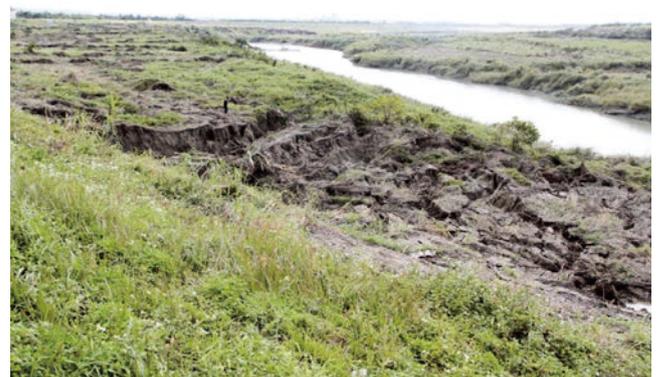
3. 側潰（通常發生在緩坡）：發生於發生於大內曾文溪之側潰如圖 5 所示。

圖 5 發生於發生於大內曾文溪側潰

由於地震作用造成表層土壤分裂成塊狀，並且向下坡方向或自由面（如河道）移動。地表面在側向擴張開端處會形成裂隙和碎塊，在側邊的邊界會形成剪力區，而在尾端會造成土壤的擠壓和彎曲。所以在側向擴張區域的結構物容易因此產生破壞。

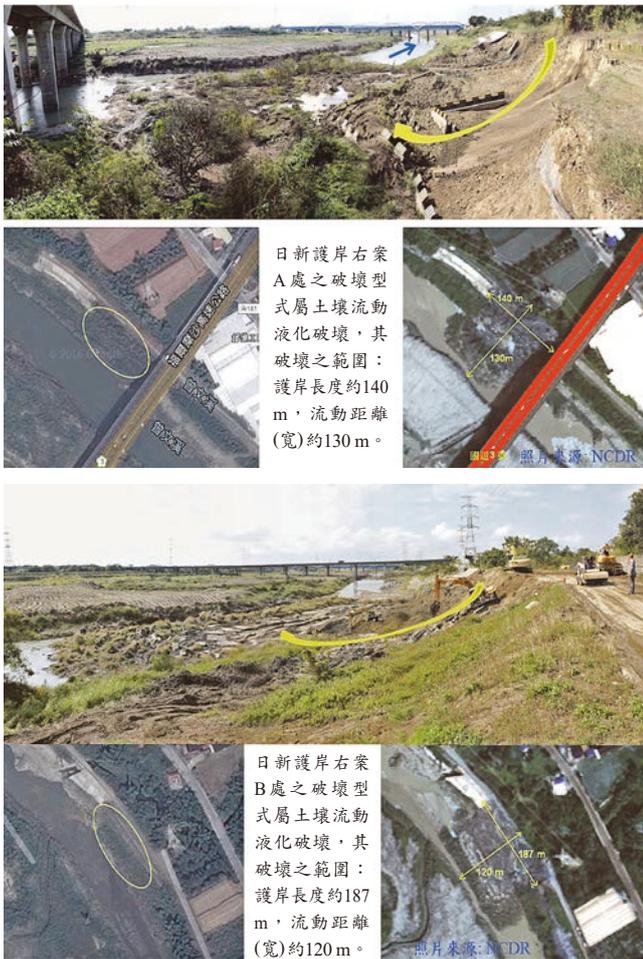
4. 流動液化 (通常發生在陡坡)：發生於發生於大內曾文溪日新護岸 A、B 兩處之流動液化如圖 6 所示。

圖 6 發生於大內曾文溪日新護岸 A、B 兩處之流動液化

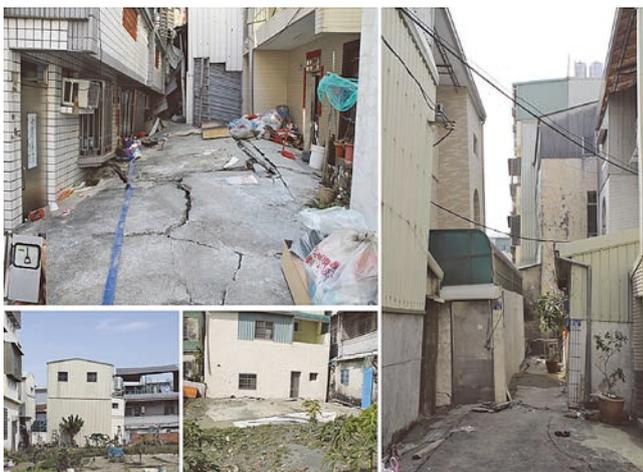
5. 建築物的傾斜 (不均勻沉陷)：發生於安南區惠安街及中西區文和街 (右) 之建築物的傾斜 (不均勻沉陷) 如圖 7 所示。

圖 7 發生於安南區惠安街及中西區文和街 (右) 之建築物的傾斜 (不均勻沉陷)

由於建築物下方的土壤液化，失去原有的承載力，建築物因而傾倒。

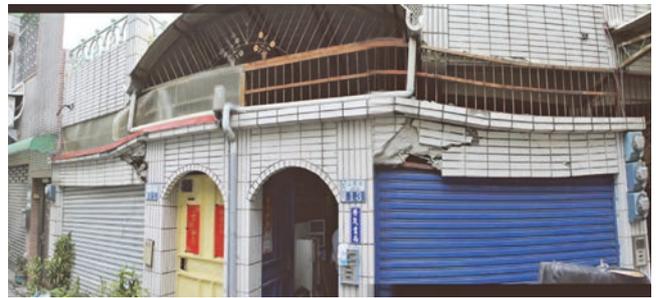
6. 建築物的沉陷 (均勻沉陷)：發生於新市區三民街之建築物的均勻沉陷如圖 8 所示。

圖 8 發生於新市區三民街之建築物的均勻沉陷

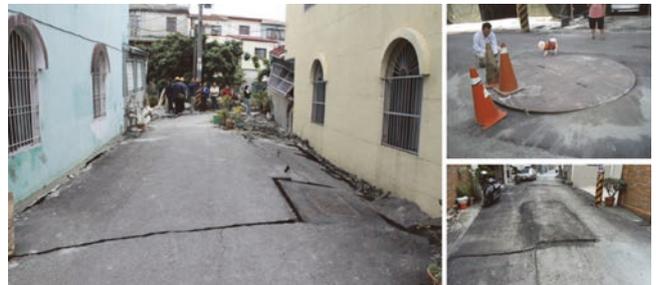
7. 地下建物浮起：發生於新市區三民街地表及安南區府安路之地下人孔的隆起如圖 9 所示。

圖 9 發生於新市區三民街地表及安南區府安路之地下人孔的隆起

通常由於土壤液化時伴隨之高超額孔隙水壓產生之上浮力造成地下密閉結構物之隆 / 浮起。

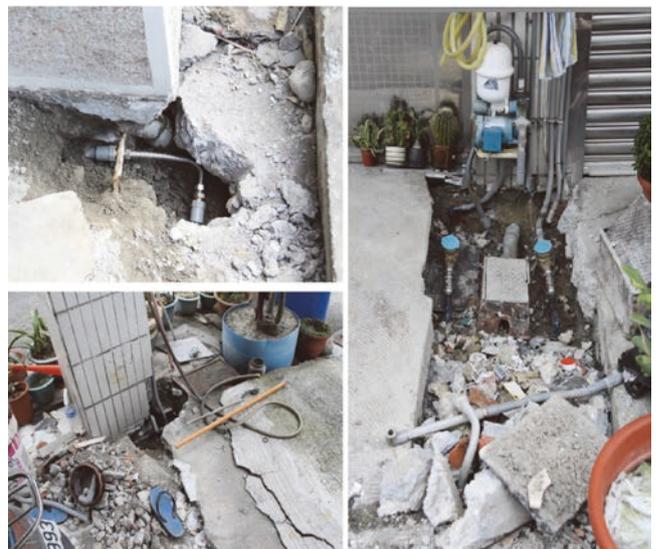
8. 自來水管線斷裂：發生於新市區三民街之自來水管線斷裂如圖 10 所示。

圖 10 發生於新市區三民街之自來水管線斷裂

通常由於建築物下方的土壤液化產生陷錯位而拉斷或擠壓破壞。

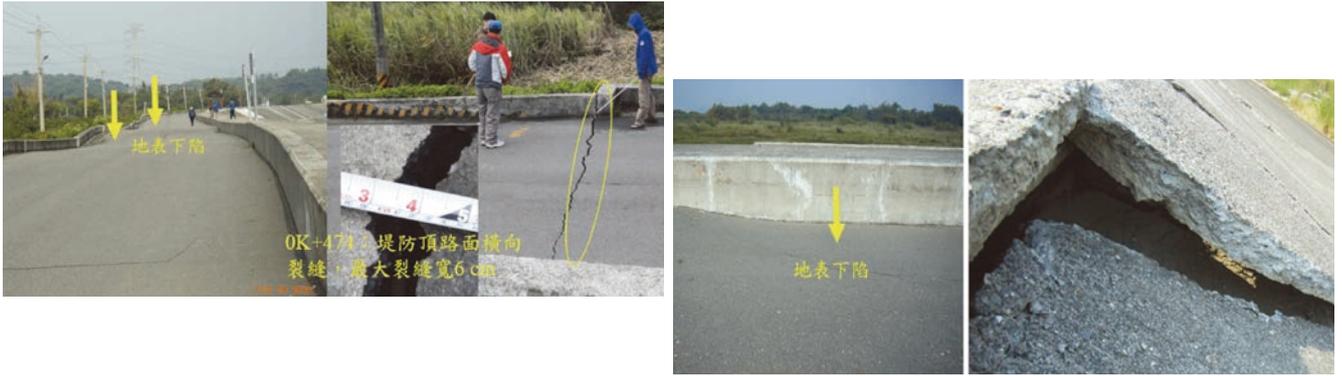
9. 港灣或堤岸 / 堤防掏空：發生於大內區尖山堤防因堤防內部土壤液化造成地表下陷及掏空如圖 11 所示。圖 12 說明可能致損之液化區域。

圖 11 發生於大內區尖山堤防因堤防內部土壤液化造成地表下陷及掏空

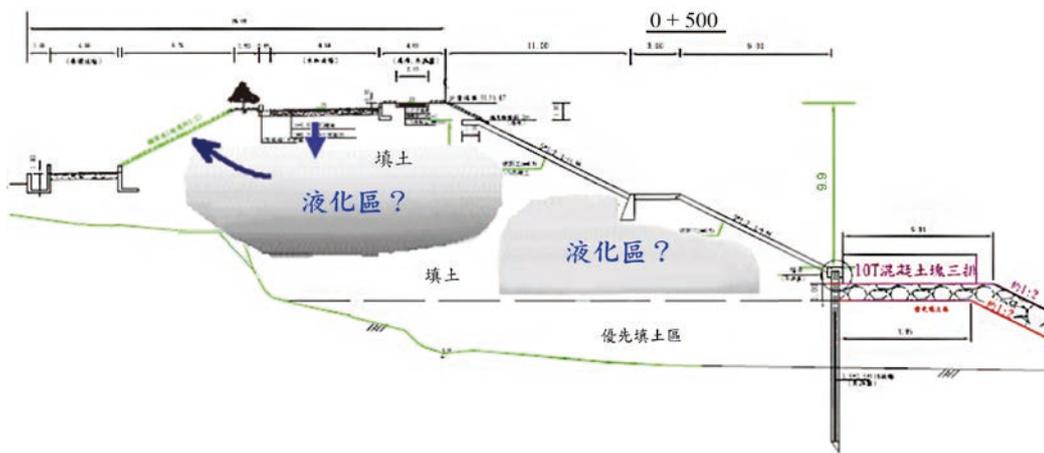
圖 12 大內區尖山堤防因堤防內部土壤液化示意圖
