國道4號 豐原潭子段橋梁

通過三義活動斷層之國際首例

國道4號臺中環線豐原潭子段第C714標潭子高架橋(1)有2個橋梁單元通過三義活動斷層，分別為橋台A1～橋墩P3單元通過支斷層(跨徑配置為 $66+103+73=242$ 公尺)，橋墩P3～橋墩P7單元通過主斷層($82+140+106+68=396$ 公尺)。而三義斷層被歸類為第一類活動斷層，且本路線與該斷層約略正交，在此區域之斷層帶寬度約300公尺，也由於路線通過三義斷層路段之路面與地表之高程差較大，若採路堤型式填築所需用地範圍較大，將造成龐大之拆遷規模，為降低對沿線居民之影響，選擇以橋梁型式通過三義斷層應是最佳方案。在沒有國際前例可循的情況下，本計畫透過詳細地質調查與危害度分析，採用大跨徑鋼床板箱形連續梁及混凝土雙柱橋墩之橋梁型式，設計可克服斷層活動可能產生1.1公尺錯動量之影響，並完全跨越斷層帶且無損橋梁之交通功能，故本文僅簡要說明設計概念，作為後續工程推廣應用之參考。

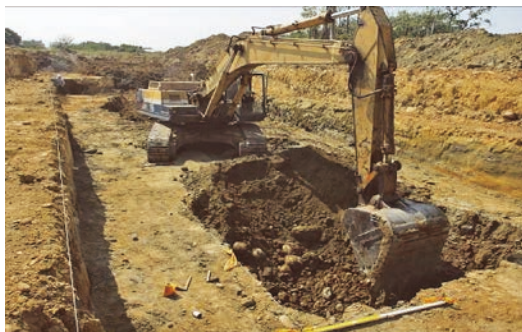
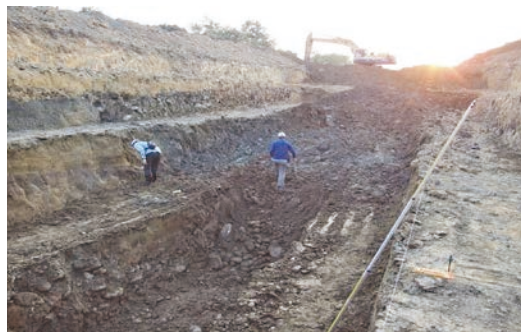
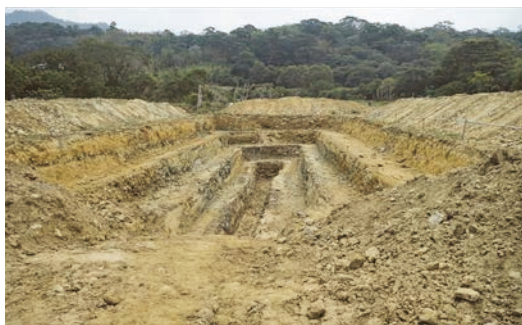
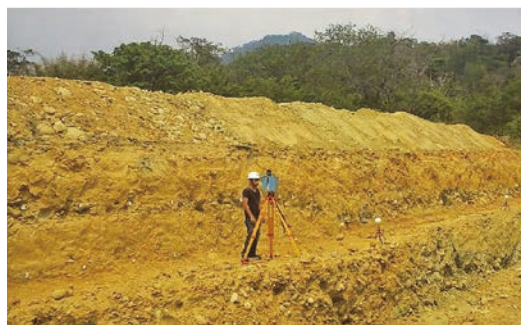
圖 4 槽溝開挖作業影像

由於三義斷層南段可能通過鑽孔PH-26及鑽孔PH-27之間，故辦理1處槽溝開挖調查，槽溝形貌為地表下四階式開挖，其長度約40公尺，寬度約15公尺，四階總深度約8公尺，槽溝開挖作業相關影像參見圖4，槽溝北、南兩側牆面開挖之地質剖面圖與送往美國貝塔分析公司（Beta Analytic Inc.）之9組碳十四年代分析樣本位置圖分別詳圖5及圖6。藉由岩層截切或傾動與碳十四定年分析成果，可推估得三個古地

槽溝開挖

槽溝清理作業

槽溝開挖完成全貌

LiDar 掃描測量
