南方澳跨港大橋 重建工程之設計與施工

黃炳勳 / 台灣世曦工程顧問股份有限公司 土建事業群副總經理

本工程全線總長796.53公尺，橋梁總長595公尺，為本工程主要項目，西側引橋配置預力U型梁吊裝工法，跨越南方澳漁港航道採用預力箱型梁懸臂工法，東側引橋配置預力箱型梁場鑄逐跨工法銜接至既有道路。本工程工址位於臨海區域，海水、海風等外在條件易對混凝土構造物造成侵蝕危害，考量橋梁耐久性，於規劃設計階段依照公路橋梁設計規範耐久性章節，依據工址位置、設計年限進行耐久性設計。

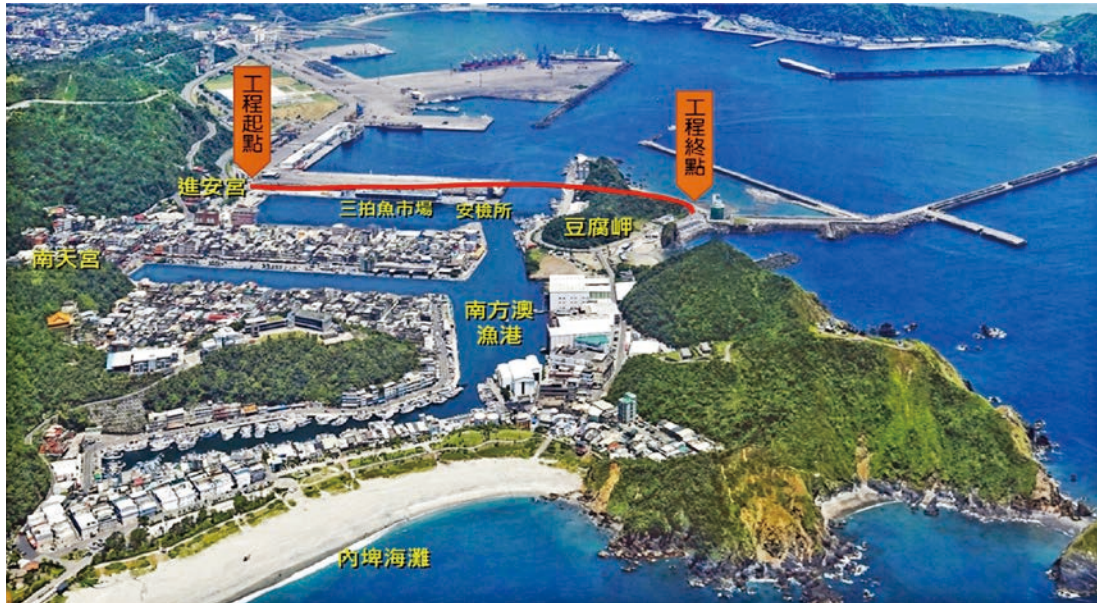
圖 1 工程範圍示意圖

本工程位於宜蘭縣蘇澳鎮南方澳大橋原址辦理重建，工程總長共796.53公尺，新建橋梁主體全長約595公尺，工程起點銜接移山路口，路線於里程 $0k + 150 \sim 0k + 420$ 路段為碼頭區，南側鄰近南方澳第三漁港拍賣市場與蘇澳漁檢站，路廊東側豆腐岬地形變化較大，且里程 $0k + 565 \sim 0k + 590$ 北側鄰近山崩與地滑地質敏感區，工程終點順接跨港路線形，過既有路口往南即可通達豆腐岬風景區，本工程範圍詳如圖1所示。

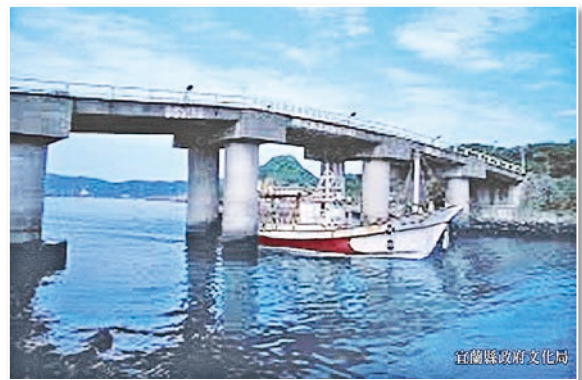
圖 3 駝背橋照片

早年從南方澳第三漁港到對岸造船廠需繞行經過內埤或搭乘渡輪，較為不便，故於十大建設蘇澳港建港時期建設一跨港橋，由南方澳第三漁港南碼頭跨越60公尺航道，直到坡仔腳下，為南方澳第一座跨越漁港航道的橋梁。此橋為鋼筋混凝土橋，橋高9公尺、橋寬8.1公尺，總長60公尺分為5個各12公尺的跨距，中間橋面最高使橋體呈現拱形，因此漁民稱其為駝背橋。後續由於跨距太窄及橋下高度過低，導致大船無法順利進出，漁船及其雷達天線通過時也常有碰

撞。在地方人士爭取之下，臺灣省政府同意補助 1 億多元在第三漁港北岸新建跨港大橋。本橋於 2000 年 4 月動工拆除。駝背橋照片詳圖 3 所示。

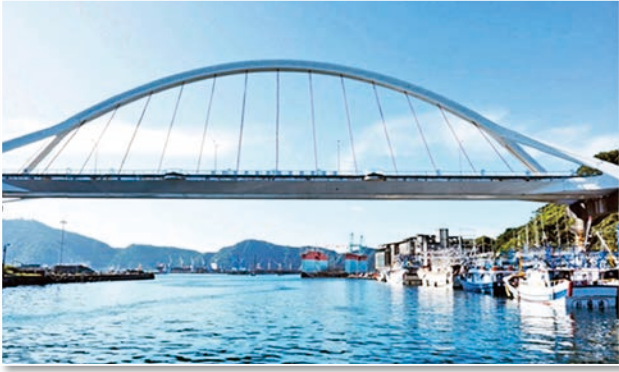
圖 4 舊南方澳大橋照片

舊南方澳大橋由臺灣省政府建設基金專案補助，基隆港務局委託宜蘭縣政府農業局代辦施工，由亞新工程顧問股份有限公司設計監造、立永營造有限公司施工，採雙叉式單鋼拱橋型式，以耐候性高強度低合金鋼的鋼材打造。在 1996 年 1 月 27 日開工，耗時 2 年在 1998 年 6 月 20 日完工。通車當時是亞洲第一座、世界唯二的雙叉式單拱橋。南方澳大橋主橋長 140 公尺、寬 15 公尺，橋面離海平面 18.5 公尺，解決大型

漁船無法通行的困境，使南方澳漁港得以長遠發展。舊南方澳大橋照片詳圖 4 所示。

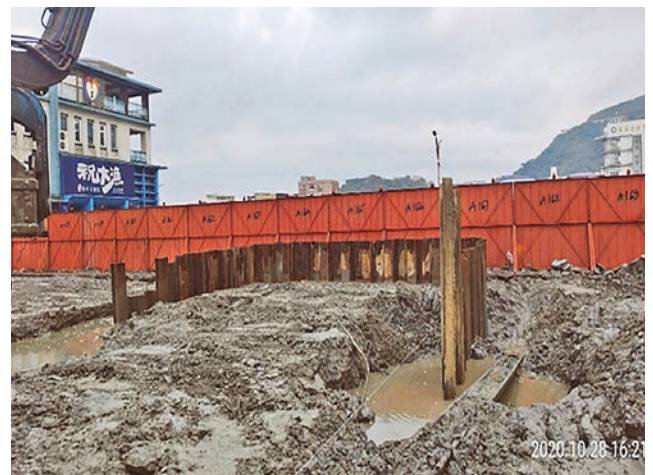
圖 13 鋼板樁打設遭遇地下障礙物

因工址西側碼頭（第 3 拍魚市場前）屬於舊有堤防填海造地而成，其舊有堤防係於 50 多年前完成，後經多次增、修建，地下障礙物難以預測，導致 A1 ~ P3 基礎擋土支撐施工時，遭遇許多混凝土地下障礙物，以致鋼板樁無法順利打設，後續施工廠商採用變更工法，以氣動錘排除舊堤防障礙物，再補打鋼板樁擋土設施，鋼板樁打設遭遇地下障礙物照片如圖 13 所示，混凝土地下障礙物如圖 14 所示。

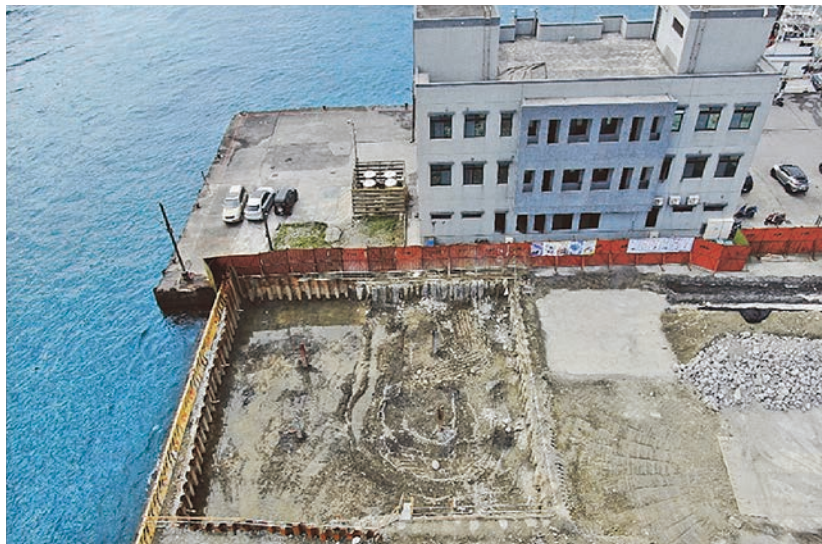
圖 15 P6 橋墩基礎擋土支撐照片

110年1月21日~23日，施工廠商為了避免預壘樁水泥砂漿滲流，導致海域遭受污染，故決定P6橋墩基礎臨海側改採鋼板樁加上引孔工法替代預壘樁施作，其餘維持原設計以預壘樁方式施工。110年2月17日~19日進行臨海側鋼板樁引孔及打設，遭遇地下障礙物無法順利引孔達到預定深度。待預壘樁全部完成，110年3月7日~9日改採用螺旋鑽桿機引孔及H型鋼引孔擊打拋石方式大致克服困難，貫入設計深度，惟東南角隅因遭遇不明構造物，現場判斷為既有堤防地下混凝土塊石堆疊方式有入侵基礎範圍等之情形，致該區鋼板樁因此有無法貫入設計深度之情形。P6橋墩基礎擋土支撐照片如圖15所示。

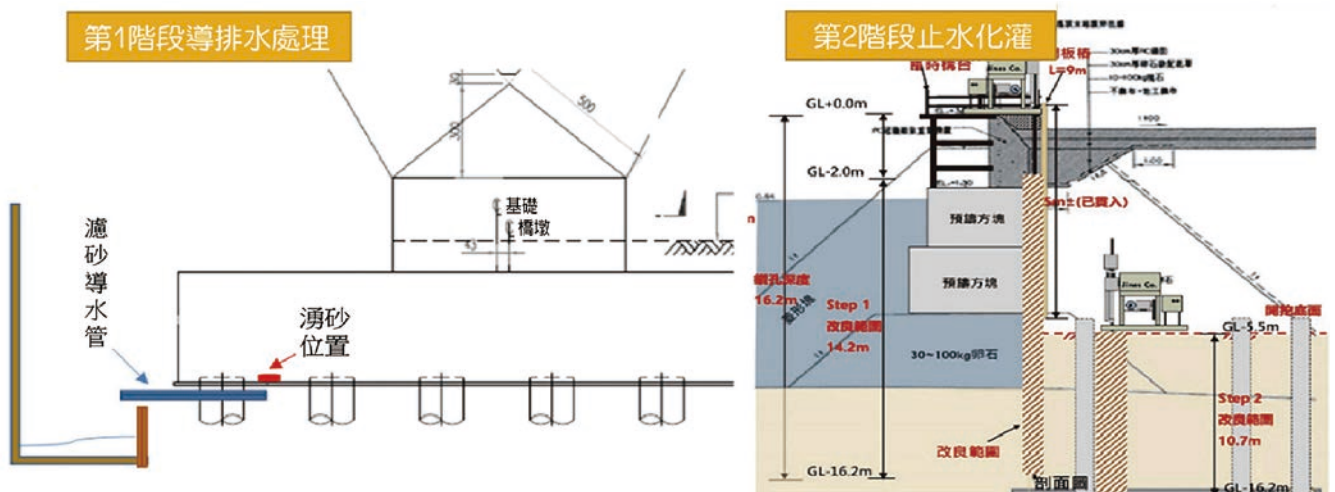
圖 16 P6 基礎與止水灌漿施工示意圖

在P6橋墩基礎擋土支撐完成後，因東南角隅無法貫入設計深度，於基礎開挖過程中，因漲退潮發生基礎底部多處冒水最後演變為砂湧情形，先以設置排水管導至集水井，設置抽水設備共8部，且打設350 kgf/cm²水中混凝土封底等處理。惟東南角隅仍持續發生湧水情形，依110年5月31日會議中專業廠商所提灌漿計畫先行執行，積極於110年6月4日灌漿設備及化學材料進場，並於110年6月16日完成止水化學灌漿，經降水後成效良好。P6基礎與止水灌漿施工示意圖如圖16所示。

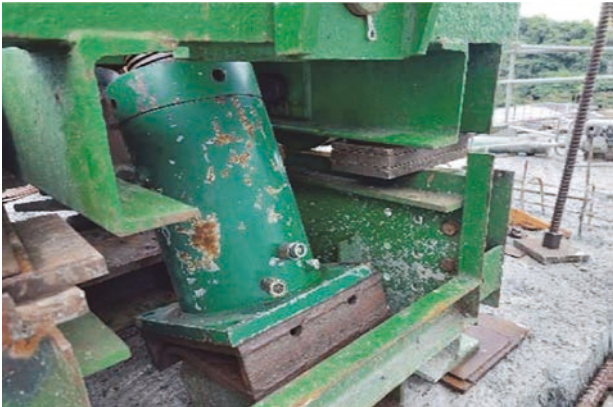
圖 17 工作車鋼墊塊變形

施工廠商於111年5月27日(五)進行P7懸臂西車第7節塊混凝土澆置，於澆置過程中，因發生工

作車支撐千斤頂滑脫，節塊支撐瞬間陷落，並造成該節塊扭轉傾斜，單側下陷達 34 cm。工作車鋼墊塊變形照片如圖 17 所示，工作車下陷後橋面現況照片如圖 18 所示。

由工地現場施工相片可知，陷落時混凝土澆置面上仍有裸露之預力套管及鋼筋。經由一連串的討論與試驗後，雖然該節塊可能符合使用強度，但考量南方澳跨港大橋係要使用百年之重要橋梁，不該存在任何

安全疑慮，故決定將該節塊拆除，重新施作。

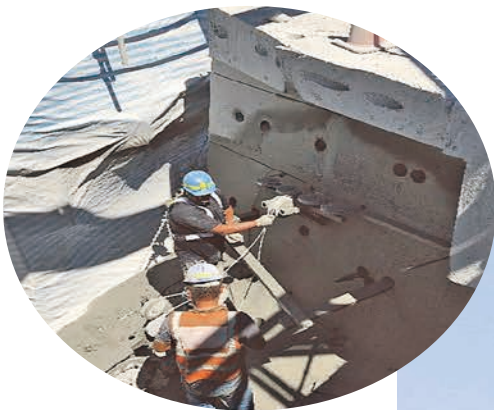
圖 19 節塊打除作業 (1)

由於 P7 橋墩懸臂西車第 7 節塊位於河道上方，考量不影響河道通行，故施工廠商提出鏈鋸切割成小塊節塊搭配吊車吊離方式施作，以此方式拆除至鋼筋搭接範圍內時，改以採用人工鑿除（氣動水泥破碎機，液壓劈裂機，水刀等），將 1.1 m 範圍混凝土鑿除，並將鋼筋保留，復原之鋼筋採銲接搭配螺栓鎖緊型鋼筋續接器進行搭接處理。節塊打除作業如圖 19 及圖 20 所示。
