# 即時淹水範圍評估模式的開發與應用

## Development and Application of Real-time Flood Inundation-Area Assessment Model

李自強 / 國立成功大學防災研究中心 助理研究員

詹錢登\* / 國立成功大學水利及海洋工程學系 特聘教授

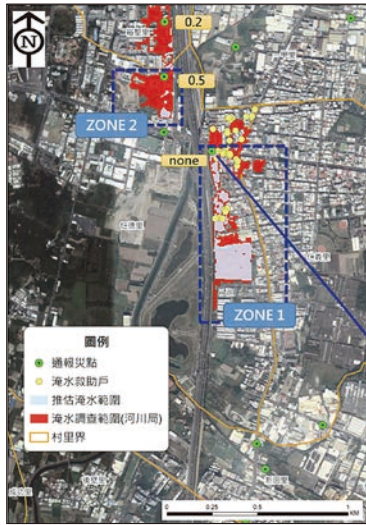
圖 13 民國 107 年 0823 豪雨事件臺南市仁德區之模式評估淹水範圍與淹水調查範圍之比較

圖 13 為臺南仁德交流道附近仁德里和裕聖里的淹水範圍推估結果，圖中內容標記淹水通報災點、淹水推估範圍、淹水調查範圍及淹水救助戶。仁德里可分成兩區塊 ZONE 1 和 ZONE 2，其中 ZONE 1 為南邊鄰近中正路一帶，ZONE 2 則為北邊裕義路一帶，這兩區塊的模式推估淹水範圍略小於河川局的實際調查淹水範圍，推估吻合率分別為 76% 及 83% (表 1)。在仁德區北邊裕聖里模式推估淹水範圍偏低，推估吻合率約只有

行政區	模式評估淹水範圍 (ha)	淹水調查範圍 (ha)	吻合率 (%)
仁德區仁德里 (1)	5.9	7.8	76
仁德區仁德里 (2)	3.5	4.2	83
仁德區裕聖里	1.3	3.6	36
新營區護鎮里	42.0	27.7	100
新營區忠政里	31.8	19.5	100
新營區王公里	22.3	22.8	98
新營區新東里	2.8	10.0	28

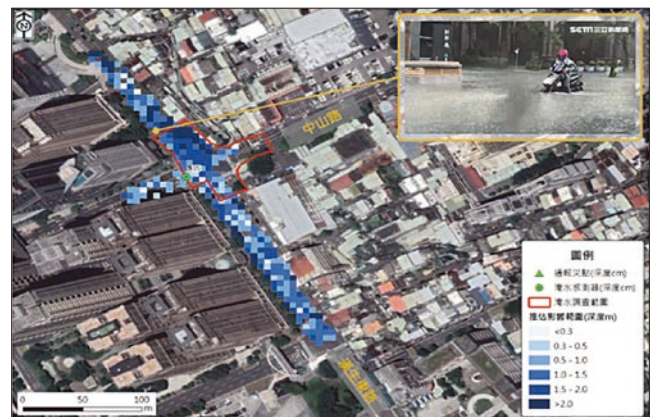
圖 15 民國 110 年 0604 豪雨事件新北市板橋區漢生東路附近積淹水情形

民國 110 年 6 月 4 日台灣北部地區受梅雨鋒面與彩雲颱風引進西南氣流影響，當天下午發生短延時強降雨事件。臺北市大安、信義、文山、南港、內湖及松山等 6 區的最大時雨量超過 100 mm (表 2)，其中大安、信義及文山區出現三小時累積雨量高於 200 mm 的情形，超過臺北市雨水下水道排水能力 (時雨量 78.8 mm)，造成排水系統不及宣洩，出現多處積淹水事件。臺北市全市計有 277 戶積淹水，深度超過 100 公分計有 55 戶、50 至 100 公分有 28 戶，主要集中在信義及大安區 [19]。此次降雨事件在雙北市的市區道路出現多處積淹水及交通阻斷災情，例如新北市板橋區漢生東路 (圖 15)、臺北市信義區在松山文創園區 (圖 16) 及吳興街 (圖 17) 都有道路積淹水災情。

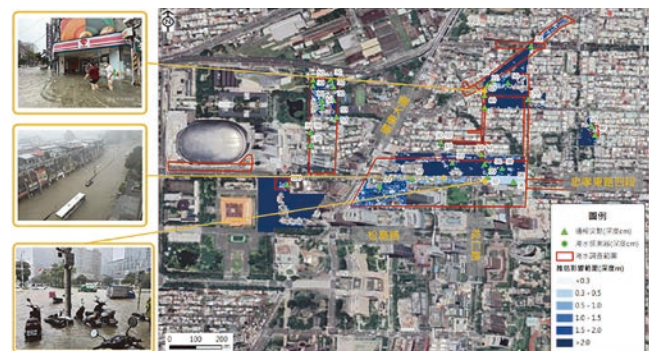
圖 16 民國 110 年 0604 豪雨事件臺北市信義區松山文創園區附近積淹水情形

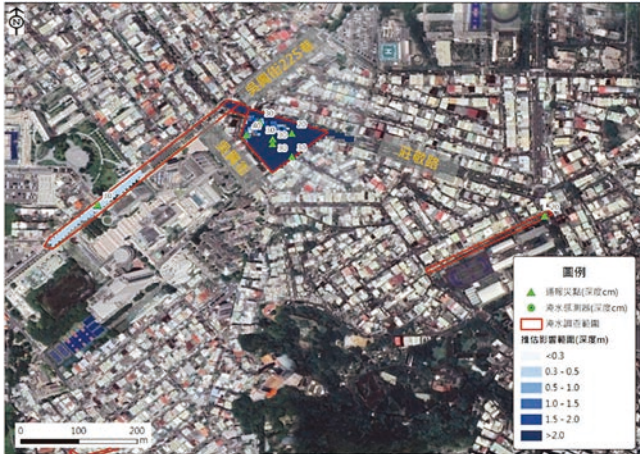
圖 17 民國 110 年 0604 豪雨事件臺北市信義區吳興街附近積淹水情形

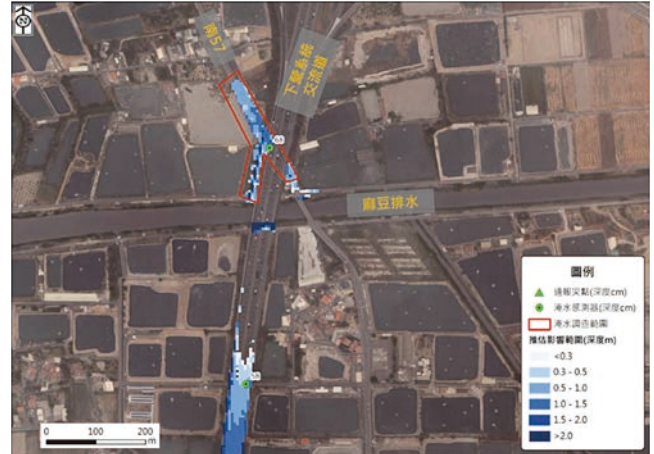
圖 19 民國 110 年 0604 豪雨事件臺南市麻豆區南 57 線高速公路涵洞附近積淹水情形

民國 110 年 0604 豪雨事件後，緊接著受鋒面南移的影響，南部地區 6 月 6 日清晨起雷雨不斷，出現短延時、強降雨的極端降雨事件；高雄市大寮測站最大時雨量高達 127.5 mm，前鎮區最大時雨量達 108.0 mm，造成市區多處積淹水災情傳出。例如，高雄市三民區澄清路近文鳳路口一帶，該路口處所處位置低窪，是積淹水的熱區，設有淹水感測器，雖然淹水推估範圍與現地調查範圍不一致，但根據蒐集媒體報導照片也證實路口確實有發生積淹水（圖 18）。圖 19 及圖 20 分別呈現臺南市麻豆區南 57 線高速公路下涵洞附近及雲林縣西螺鎮福來路 8 巷附近的積淹水情形，此兩處模式推估的淹水影響範圍與調查範圍大致相符。

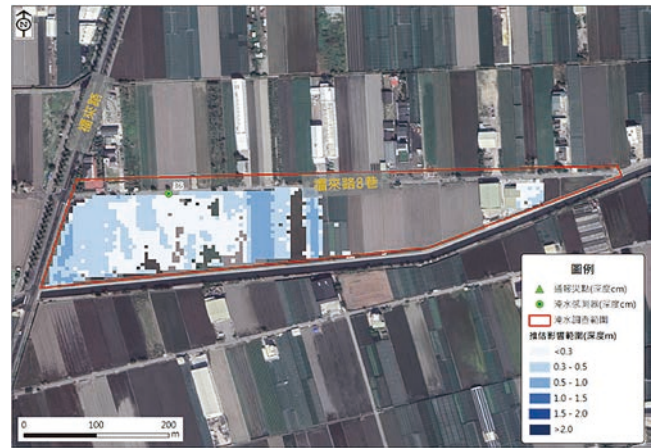
圖 20 民國 110 年 0604 豪雨事件雲林縣西螺鎮福來路 8 巷附近積淹水情形
