# 無人航空測繪於 災害應變輔助決策應用 — 以新竹秀巒大規模崩塌潛勢區為例

劉哲欣／國家災害防救科技中心 研究員

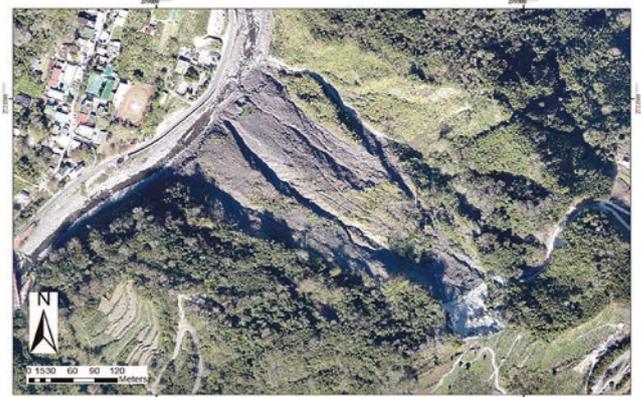
圖 6 新竹秀巒崩塌潛勢區正射影像圖 (2020 年 1 月)

生等地物地表的數值表面模型 (DSM)，最後鑲嵌成正射影像圖資及成果的檢核，圖 6 為新竹秀巒大規模崩塌潛勢區，依據前述說明方式所產製的正射影像。有關坡地崩塌、土石流、河道及海岸聚落等災害熱區、實施定期的無人機影像監測，可以了解災害發生前後，整體環境的改變情況。

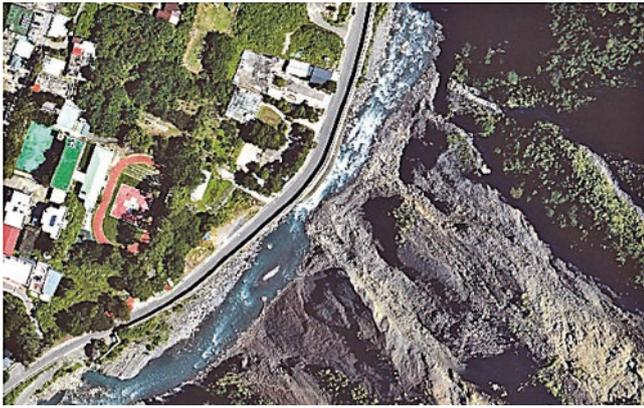
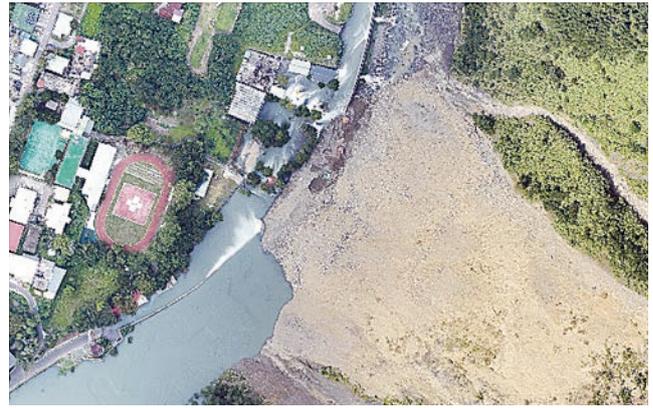
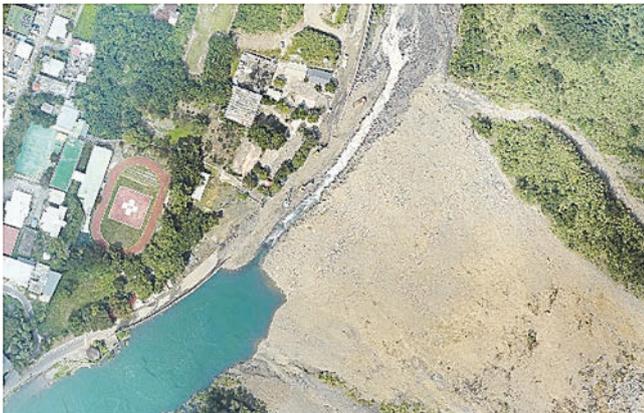
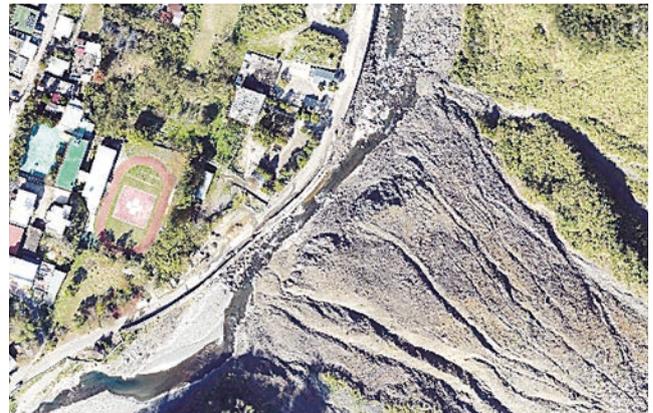
圖 7 新竹秀巒大規模崩塌潛勢區崩塌前後坡趾處影像的監測

圖 7 即為新竹秀巒大規模崩塌潛勢區多期影像監測說明例，該區 2021 年 9 月 13 日上午 10 時許發生崩塌，由圖 7(a) 8 月 19 日災前 1 個月的影像，可看出溪床坡趾處遭白石溪水冲刷嚴重，坡面有大型蝕溝數條；圖 7(b) 9 月 14 日崩塌發生後隔天的影像可看出，崩塌土石堆積在溪床坡趾處形成堰塞湖，溪水游左岸堤防溢淹至道路及民宅處；圖 7(c) 9 月 22 日崩塌發生後隔周，可看出大型機具已完成堰塞湖的洩水道施作，將堰塞湖水體引流至主河道中，原道路及民宅的積水已消退，土砂堆積於道路和民宅待清淤；由圖 7(d) 2022 年 1 月 10 日的影像可看出，河道上堰塞湖已消退，堆積於道路和民宅的土石已移除，隨著時間的增加，原本由崩落土石填平陡峭的裸露坡面，漸漸地又沖蝕出數條明顯的蝕溝，因此由多期影像的觀測，可瞭解潛勢區的環境變化狀況 [11]。

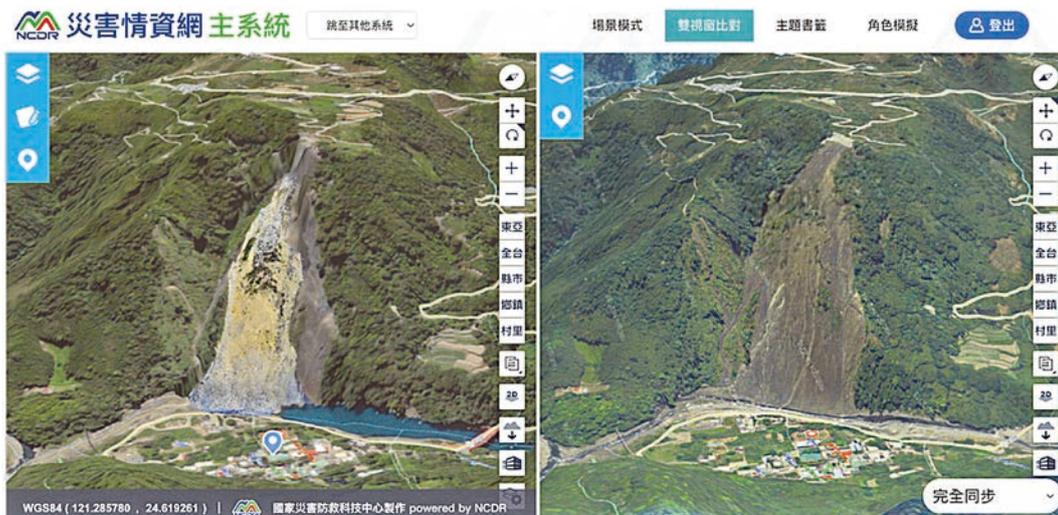
圖 16 影像比對工具輔助掌握災害前後變化

況，透過地貌比對方式可以了解崩塌影響狀況，如圖 16 所示，此次崩塌造成白石溪河道阻塞，由於其臨近秀巒聚落，透過災害情資網之三維呈現，可以快速掌握聚落可能面臨之風險，並進行災害評估。

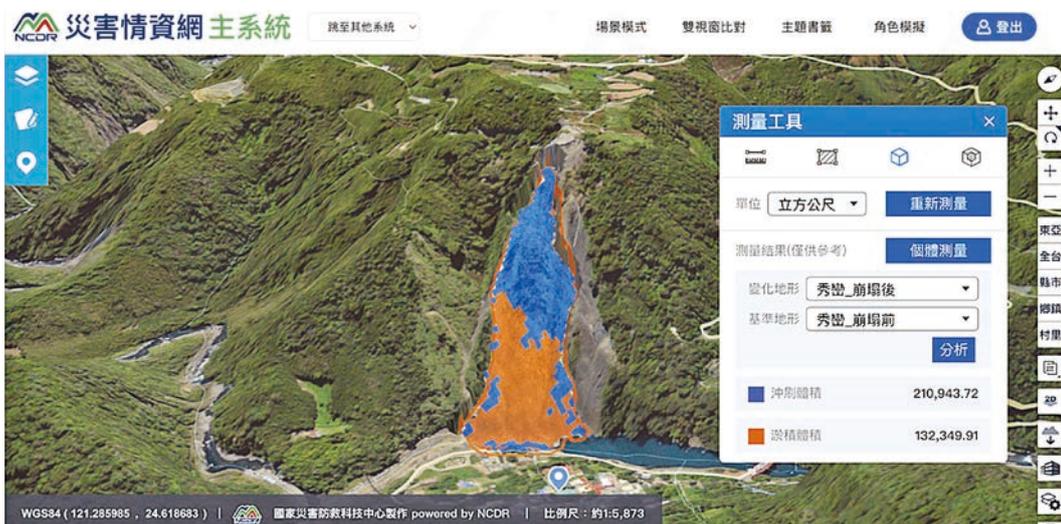
圖 17 災害發生前後期數值高程體積估算模組

災害情資網已介接內政部地政司之全國數值地形圖資，因此在完成無人空拍載具測繪後，運用發布之數值地形服務，可以線上估算災害發生前後之體積變化，如果有多時期的數值地形資料，則可自訂選擇不同時期數值地形，進行體積估算。如圖 17 所示，其中藍色為沖刷侵蝕區，橘色區域為土石堆積區。透過線上快速估算，讓使用者可以快速評估災害發生規模，並作為後續救災之參考。

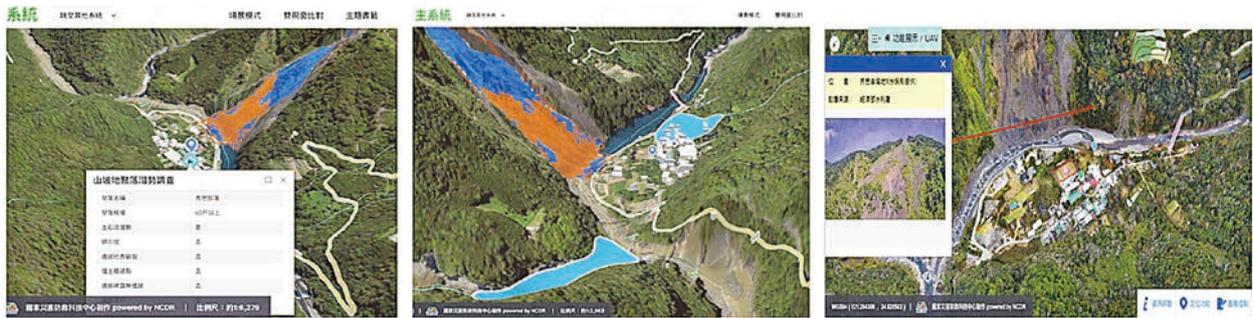
圖 18 圖資整合運用於決策輔助

由於秀巒崩塌區域主要影響白石溪，土石崩塌堆積造成白石溪河道阻塞，恐影響到對岸的秀巒部落，因此，災害情資網，透過三維地理資訊系統呈現當地地貌狀況。此外，透過災防科技中心的聚落調查資料，可以得知此聚落有 60 戶以上，且此區域鄰近兩處土石流災害潛勢區域範圍，因此後續需持續監控其影響情況。目前農村水保署已在當地架設即時攝影機，透過攝影機可以隨時監控該崩塌地即時狀況，如圖 18 所示。
