# 隔震建築 於 0403 花蓮地震 之性能表現

0403 花蓮地震對於台灣東部至西北部區域造成了嚴重影響，對於位在這些區域的隔震建築，更是首次面臨如此大規模的地震。透過震後的詳細勘查，確認多數隔震建築皆無結構性損傷，僅有因隔震運動所引致跨越隔震間隙的非結構元件損傷。然而，未來仍需強調地震中使用者人身安全，以及隔震系統長期維護的重要性。此外，本文針對台灣大學土木研究大樓（中間樓層隔震），以及花蓮慈濟醫學中心合心樓（基礎隔震），進行詳細的結構勘查、深入探討監測資料、並進行數值模型非線性動力歷時分析，以進一步驗證其隔震效益。分析結果顯示，此兩棟隔震建築在本次地震中的實際反應與設計預期結果相符。

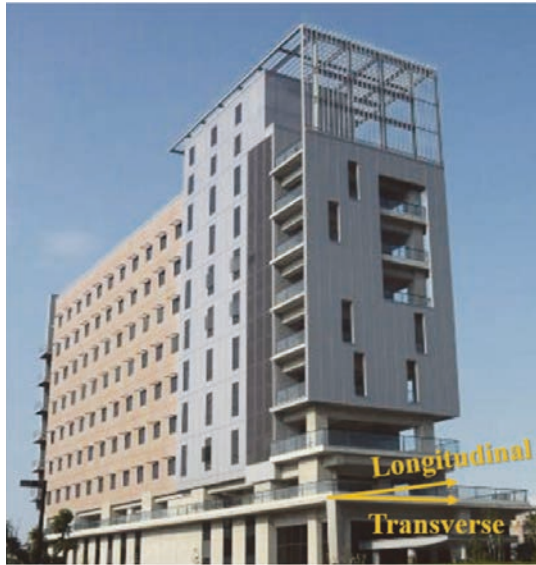
圖 1 台灣大學土木研究大樓

台灣大學土木研究大樓(圖 1(a))位於台北市大安區辛亥路三段 186 號,為一預鑄鋼筋混凝土中間樓層隔震建築,包含地下一層、地上九層、以及屋突二層,隔震層位於二樓(2F,如圖 1(b)),建築空間主要用途為土木系實驗室、教授研究室、行政辦公室、學生研究室、以及多功能教室。結構之一樓(1F)樓版(含)下方採用場鑄工法,隔震層與一樓採用半預鑄工法,其上則採用預鑄工法。在結構系統方面,上部結構為抗彎構架系統,下部結構為抗彎構架與剪力牆之二元系統,採用數道 600 mm 厚之剪力牆以增加下部結構之勁度,可使隔震功能如預期不受下部結構影響<sup>[8]</sup>。該建築於 2007 年 7 月開始進行設計規劃,當年度 12 月取得建照,2008 年 1 月開始動土,並於 2008 年 6 月取得使用執照。於基礎、地下室(B1F)、隔震層等區域,部分需要進行場鑄的結構完成後,地上層預鑄結構體僅使用 58 日即完成建造。隔震系統(圖 1(c))共採用 19 組同型號、直徑為 900 mm 的鉛心橡膠支承墊,以及於長向(longitudinal)與短向(transverse)分別安裝有兩組與四組的液態黏性阻尼器。每組鉛心橡膠支承墊中有兩支直徑為 145 mm 之鉛心,橡膠總厚度為 224 mm,每組阻尼器衝程為  $\pm 500$  mm、最大出力為 100 ton、阻尼係數為 101.9 ton/(sec/m)<sup>0.6</sup>、非線性指數為 0.6。對於整體隔震系統,初始勁度為 39349 ton/m、降伏後勁度為 2850 ton/m、特徵強度為 552.9 ton(對應於上部結構總重 10122.6 ton,隔震設計之

(a) 外觀

(b) 樓層配置示意

(c) 隔震系統之隔震元件與阻尼器配置

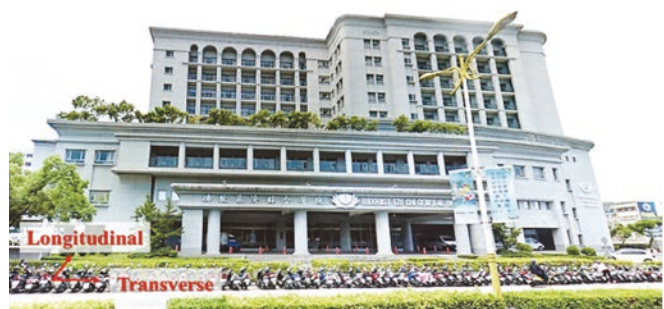
圖 8 花蓮慈濟醫學中心合心樓(急診大樓)

房(圖 8), 結構為地上十一層、地下一層之鋼骨鋼筋混凝土建築, 採用基礎隔震設計, 結構總重為 43206 ton。隔震系統(圖 9)位於地下一樓下方, 隔震層下方為具有 2 m 深地梁之鋼筋混凝土筏式基礎, 隔震系統共採用 74 個直徑自 1200 mm 至 800 mm 不等之鉛心橡膠支承墊, 以及 14 個平面滑動支承, 並無安裝額外阻尼器。本建物隔震系統透過不同型號隔震支承的平面配置, 將隔震系統的剛心盡量重合於上部結構的質心, 以降低隔震系統的扭矩效應。舉例而言, 由圖 9 可以看出, 沒有水平勁度的平面滑動支承配置於圖面結構的下緣, 此處對應於載重極低的大門前廊道; 反之, 對應於十一樓主結構之中央位置, 因載重較大而採用水平勁度較高的直徑 1200 mm 鉛心橡膠支承墊。此外, 本建物的隔震間隙設計為 700 mm, 並且以隔震間隙外、向上延伸至約一樓樓版高程位置的擋土牆作為第二防制機制。

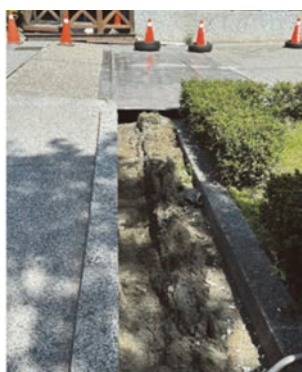
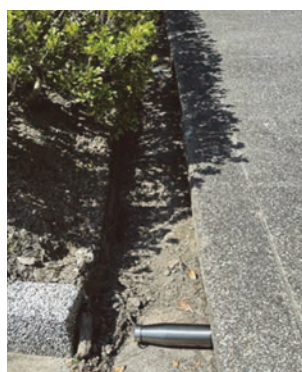
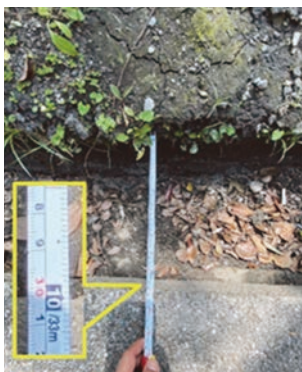
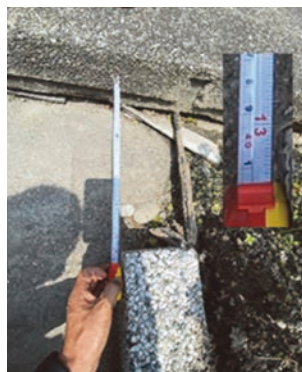
圖 10(a) 及圖 10(b) 為 0403 花蓮地震後立即拍攝之合心樓建築外圍照片，照片上之溝槽為隔震建築上部結構一樓向外之懸臂版，推擠周圍花園土壤所造成，粗略量測其溝槽寬度，可推估隔震系統於長向與短向分別有約 320 mm 與 515 mm 之最大隔震位移；於 4 月 13 日會

(a) 震後長向推擠距離約 320 mm

(b) 震後短向推擠距離約 515 mm

(c) 04/13 會勘時長向推擠距離約 300 mm

(d) 04/13 會勘時短向推擠距離約 400 mm

圖 10 以上部結構一樓懸臂版推擠花園土壤產生之溝槽寬度判斷於 0403 花蓮地震下之最大隔震位移

勘時，則發現其長向與短向分別有約 300 mm 與 400 mm 之最大隔震位移（圖 10(c) 及圖 10(d)）。上述觀測結果均為粗略量測值，仍需進一步藉由監測紀錄與數值分析結果予以佐證。

尼比的反應譜，並依據兩方向於前述計算得到之等效阻尼比繪製相應的反應譜，如圖 19 所示。由圖 19 中可以得到長、短向所對應的譜加速度值分別為 116 gal 與 172 gal，其略低於表 2 中隔震層上方樓版所量測到的加速度峰值（長、短向分別為 152 gal 與 200 gal）；長、短向所對應的譜位移值分別為 256 mm 與 485 mm，其分別略小於依雙線性遲滯迴圈模型所計算之長、短向隔震位移（301 mm 與 514 mm），但整體而言，不論是依雙線性遲滯迴圈模型或輸入擾動反應譜所計算之結果，均近似於現場花圃初步量測到之最大隔震位移（見震後會勘說明與圖 10）。
