# 墜落預防與安全設施的檢驗

陳婉甄\*／社團法人中華民國工業安全衛生協會新北技術服務處 副處長

張智奇／勞動部勞動及職業安全衛生研究所 研究員

我國營造業墜落職災數偏高，其中墜落災害死亡的占比將近 7 成。防墜安全設施在設置及使用上，存在性能及強度不足的問題，同時也是造成墜落職災的關鍵主因之一。本文強調對防墜安全設施進行檢驗的重要性，以提高工地墜落事故的預防效果。

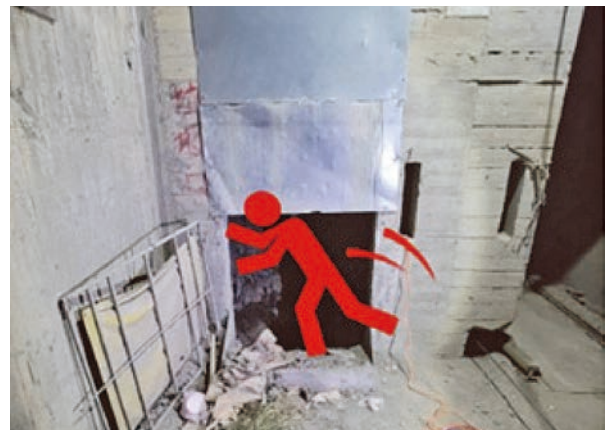
圖 1 垃圾管道間作業自開口墜落<sup>[4]</sup>

防墜安全設施不完備或有效性不足，每每造成重大職業災害，案例包括：勞工從事垃圾管道間作業，未設置防墜措施導致墜落死亡（如圖 1 所示）<sup>[4]</sup>、勞工從事電梯井工作平台拆除作業，發生墜落致死（如圖 2 所示）<sup>[5]</sup>、勞工從事鋼構組配作業，於鋼梁上行走時，因重心不穩墜落，而墜落時因安全母索兩端錨錠之黃色中間桿柱鎖固強度不足，連同安全母索及中間桿柱一併扯落並墜落至地面（如圖 3 所示）<sup>[5]</sup>、新建鋼

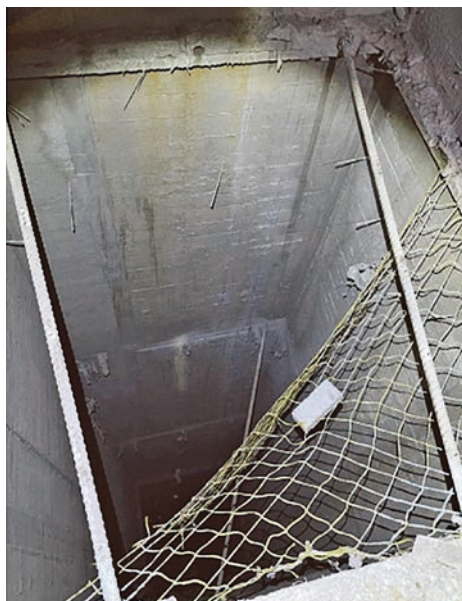
圖 2 電梯井井工作平台拆除作業時墜落<sup>[5]</sup>

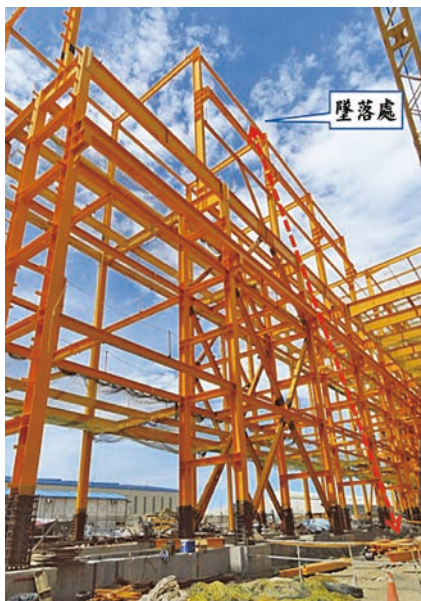
圖 3 安全母索及中間桿柱一併扯落並墜落至地面<sup>[5]</sup>

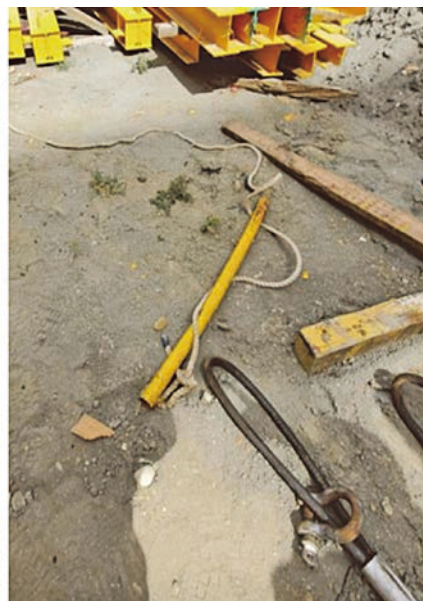
圖 4 鋼構廠房墜落，母索及中間桿柱無效而脫落<sup>[4]</sup>

構廠房勞工從事屋頂浪板安裝作業時，安全母索未設置堅固的錨錠裝置，造成二名勞工自高度約 31 公尺墜落至地面不治身亡（如圖 4）所示<sup>[4]</sup>、勞工於外牆施工架從事模板收料及搬運作業，左手扶著長向先行扶手框時，因長向先行扶手框鬆脫，致由 4 樓墜落至地上 1 樓地面不治身亡（如圖 5 所示）<sup>[6]</sup>。

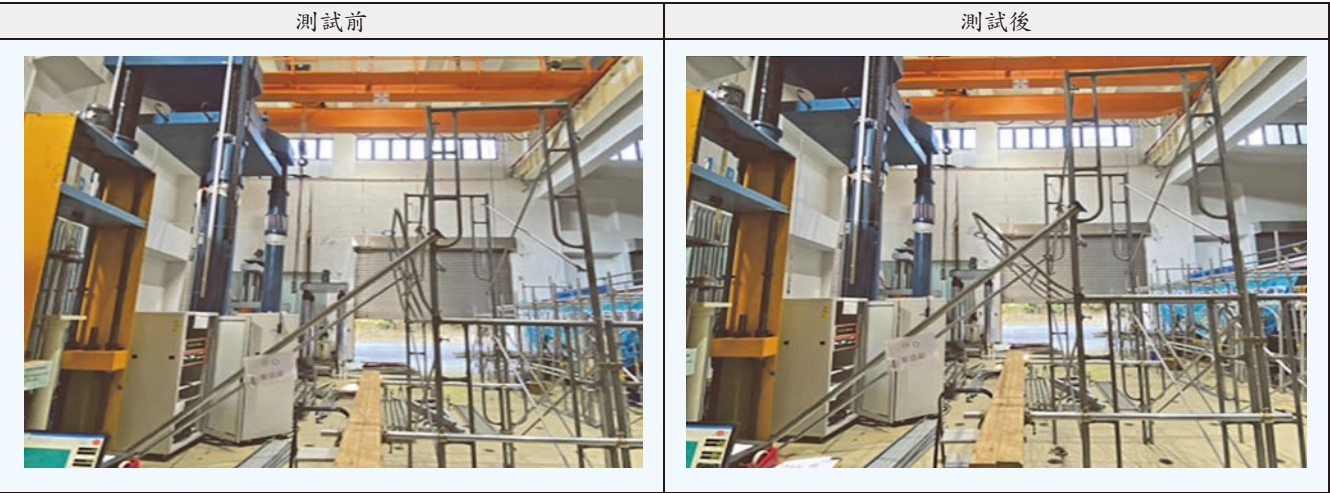
圖 6 靜態測試前後照片<sup>[7]</sup>

(1) 靜態測試 – 確認先行扶手框強度可以做為施工架組拆臨時性護欄。

靜態測試主要是瞭解先行扶手框承受側向時的最大變位值，以確認防護功能是否足夠。首先，先行扶手框施以 30 公斤之水平拉力，其變位不得超過 10 公分；而後，施以 100 公斤水平拉力並靜置 30 秒，其變位不得超過 45 公分，測試方式及測試結果如圖 6 所示。
