由 臺中鐵路高架橋 談 橋梁檢測 與 監測

顏宏宇 / 翊盛工程顧問有限公司 橋檢部副理
 林宜清 / 國立中興大學土木工程系 教授
 宋昌國* / 翊盛工程顧問有限公司 總經理
 張文彬 / 翊盛工程顧問有限公司 橋檢部經理
 朱我帆 / 國營臺灣鐵路股份有限公司 工務處 副處長
 陳仕昇 / 國營臺灣鐵路股份有限公司 臺中工務段 施工組組長

早期鐵路橋梁評估作業主要依據臺灣鐵路管理局（113年1月1日起改制為國營臺灣鐵路股份有限公司）所編制「橋梁檢查與評估手冊」，該手冊參考日本財團法人鐵道綜合技術研究所出版「建造物保守管理的標準、同解說－鋼構造物」作參考依據，與公路橋梁檢測所使用 DER&U 系統具有顯著差異，為使工程界對於規範使用具備一致性標準，交通部於民國 108 年頒布「鐵路橋梁之檢測及補強規範」採用 DER&U 目視檢測標準，本計畫將以臺中鐵路高架橋為例，說明橋梁檢測作業。另鐵路橋梁主要承受列車動態負載，包括高速列車加速、減速及震動，為降低動態效應對橋梁結構影響，鐵路橋梁對於結構勁度會有較高的要求，除特殊地形限制外，橋梁跨距通常設計在 40 m 以下，為瞭解列車通過橋梁時結構反應，本計畫於臺鐵高架橋跨越五權路段（臺中車站至五權車站）安裝監測系統，希冀獲取列車通過時動態反應數據。

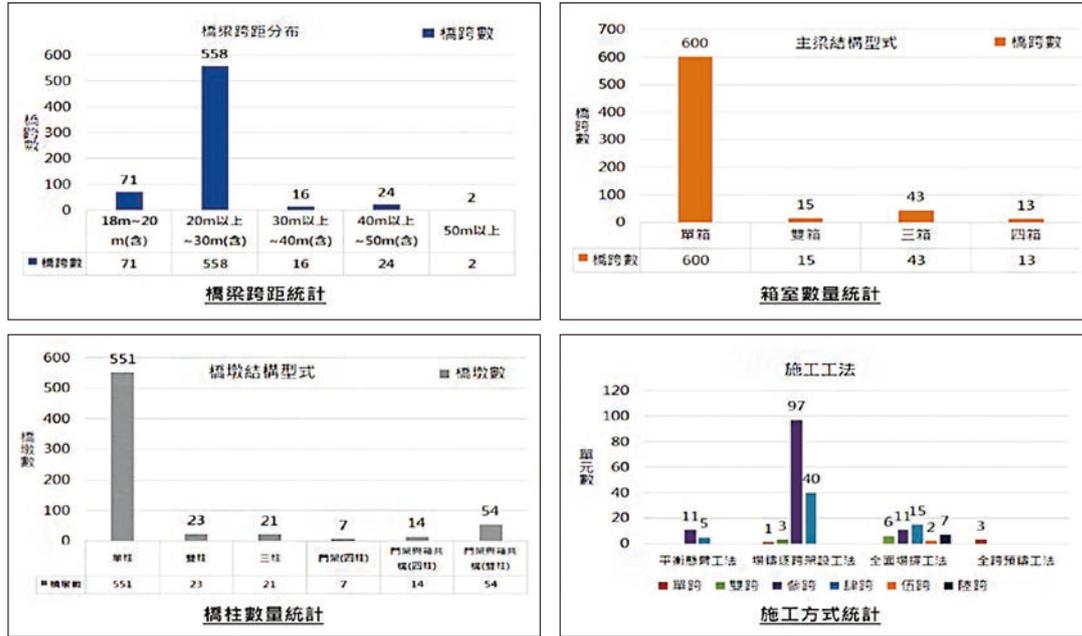
圖 1 臺中鐵路高架橋資料統計圖

臺中鐵路高架橋結構採預力混凝土箱梁橋，依據橋梁跨距、上部結構型式、橋墩結構及施工方式等進行統計（資料整理如圖 1 所示），具體說明如下：

1. 橋梁跨距：臺中鐵路高架橋（不包括臺中車站）共計 671 跨，跨距在 30 m 以下橋跨數量最多，共 627 跨佔總橋跨數 93.4%。
2. 上部結構型式：主要差異在於箱室數量變化，分為單箱、二箱、三箱及四箱。臺中鐵路高架橋標

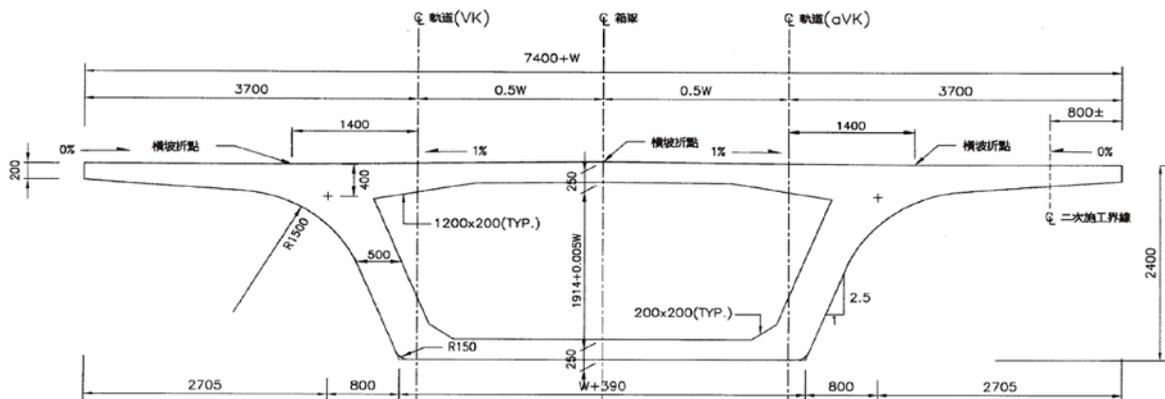
圖 2 臺中鐵路高架橋單箱室標準橫斷面圖

準寬度為 11.51 m，採單箱室配置，數量約 600 跨佔總橋跨數 89.4%（標準斷面如圖 2 所示）；車站橋面最寬可達 28 ~ 29 m，採用多箱室配置，其餘為車站前、後銜接漸段段，亦採多箱室配置。

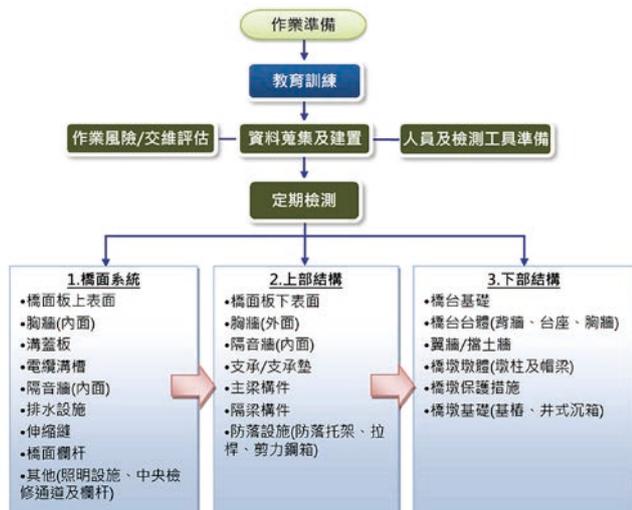
圖 3 檢測作業程序圖

在進行現地檢測前，應先備妥橋梁基本資料、歷年檢測資料及相關圖說並訂定檢測程序，以提升現地檢測作業流暢性，減少不必要時間浪費並降低檢測疏漏風險。檢測人員到達後，首先應確認檢測橋梁資料是否正確，然後進行橋梁整體性宏觀檢查，接著逐一構件進行檢查與評估，檢測程序設定為：(1) 橋面系統、(2) 上部結構、(3) 下部結構，具體檢測作業程序詳見圖 3。

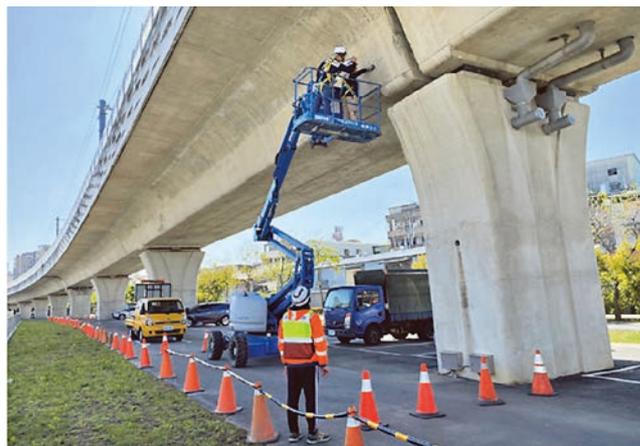
檢測預力箱梁腹板

檢測方式主要以目視檢測為主，檢測人員可通過徒步或搭配輔助載具儘可能接近檢測構件，並根據橋址環境、橋梁型式與結構檢測條件，採用近距離目視、遠距離目視或輔以可攜式器具與光學儀器設備進行間接目視檢測等方式。以臺中鐵路高架橋為例，橋下空間包含市區道路、停車場、綠地、自行車道及區域排水等環境，量測大梁結構與路面淨高為 3 ~ 14 m，為了讓檢測人員盡量近距離目視檢測使用高空作業車進行作業，如因地形限制無法使用高空作業車，會透過間接檢測方式進行，臺中鐵路高架橋檢測作業情形如圖 4 所示。

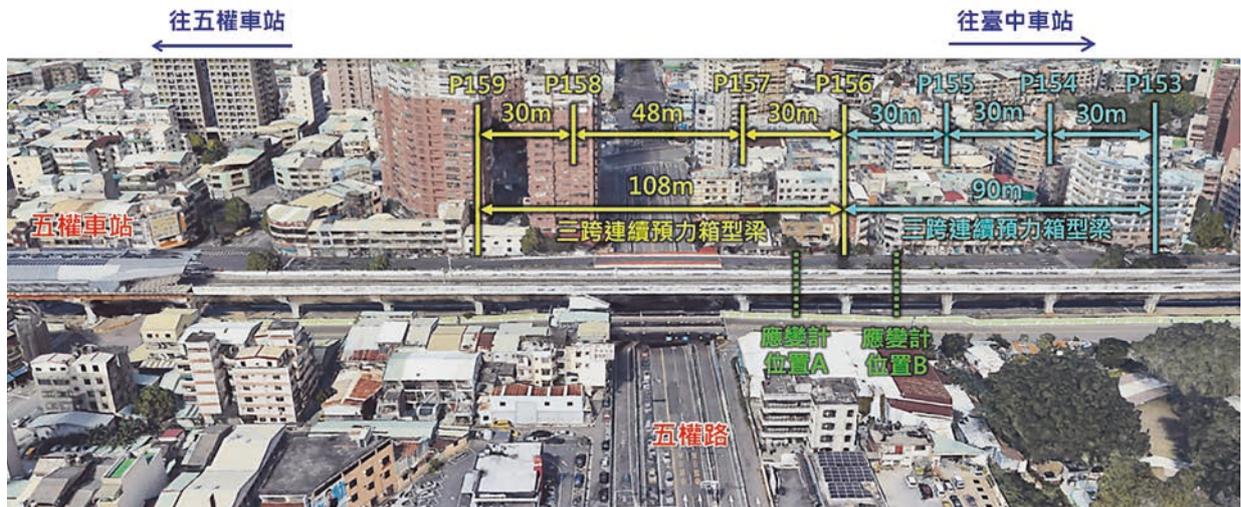
圖 5 應變計安裝位置示意圖

1. 透過動態應變反應來取得中性軸位置，作為橋梁結構穩定性指標，規劃在跨越五權路的三跨連續預力箱型梁邊跨安裝一組 4 通道應變計（位置 A）；另為瞭解

同車載情況下，不同橋跨結構中性軸變化，在五權路口北側的三跨連續預力箱型梁內，也安裝一組 4 通道應變計（位置 B），監測儀器安裝位置如圖 5 所示。

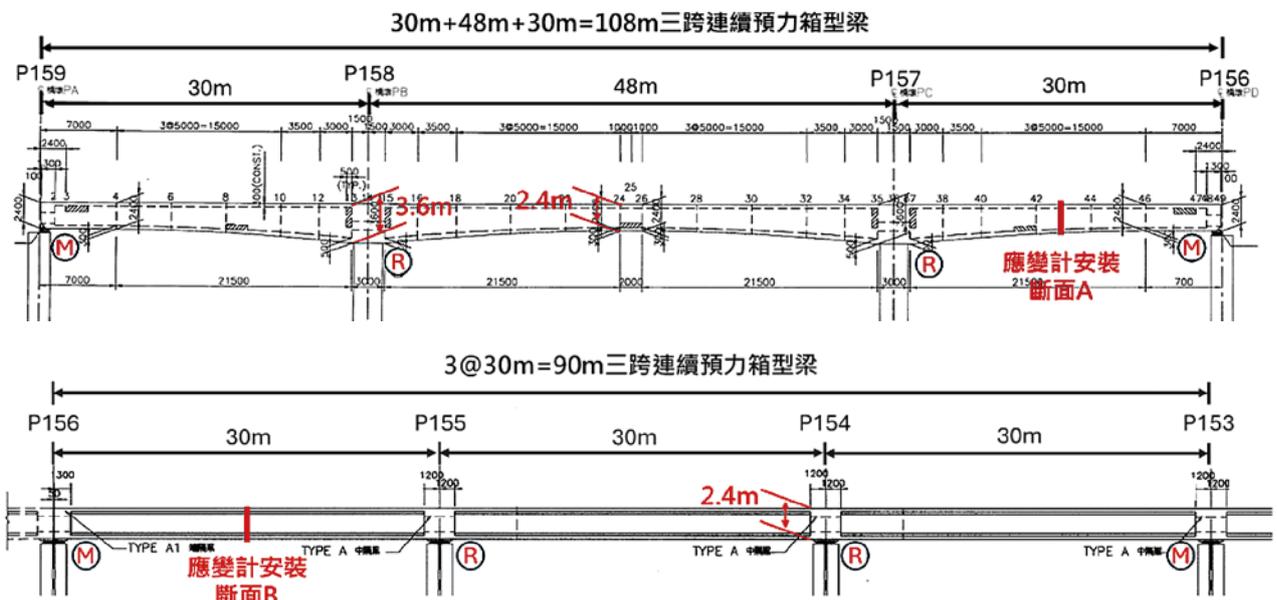
圖 6 安裝監測儀器位置箱梁縱斷面圖

2. 應變計位置 A 位於三跨連續預力箱型梁上，橋梁長度為 $30\text{ m} + 48\text{ m} + 30\text{ m} = 108\text{ m}$ ，橋梁寬度為 11.51 m ，大梁深度介於 $2.4\text{ m} \sim 3.6\text{ m}$ 間，箱梁頂板厚度為 30 cm ，箱梁底板厚度介於 $30\text{ cm} \sim 50\text{ cm}$ 間；應變計位置 B 同樣為三跨連續預力箱型梁，橋梁長度為 $3@30\text{ m} = 90\text{ m}$ ，橋梁寬度為 11.51 m ，大梁深度為 2.4 m ，箱梁頂板厚度為 25 cm ，箱梁底板厚度為 25 cm 。前述所提橋梁縱斷面詳見圖 6，箱梁橫斷面詳見圖 7 及圖 8。

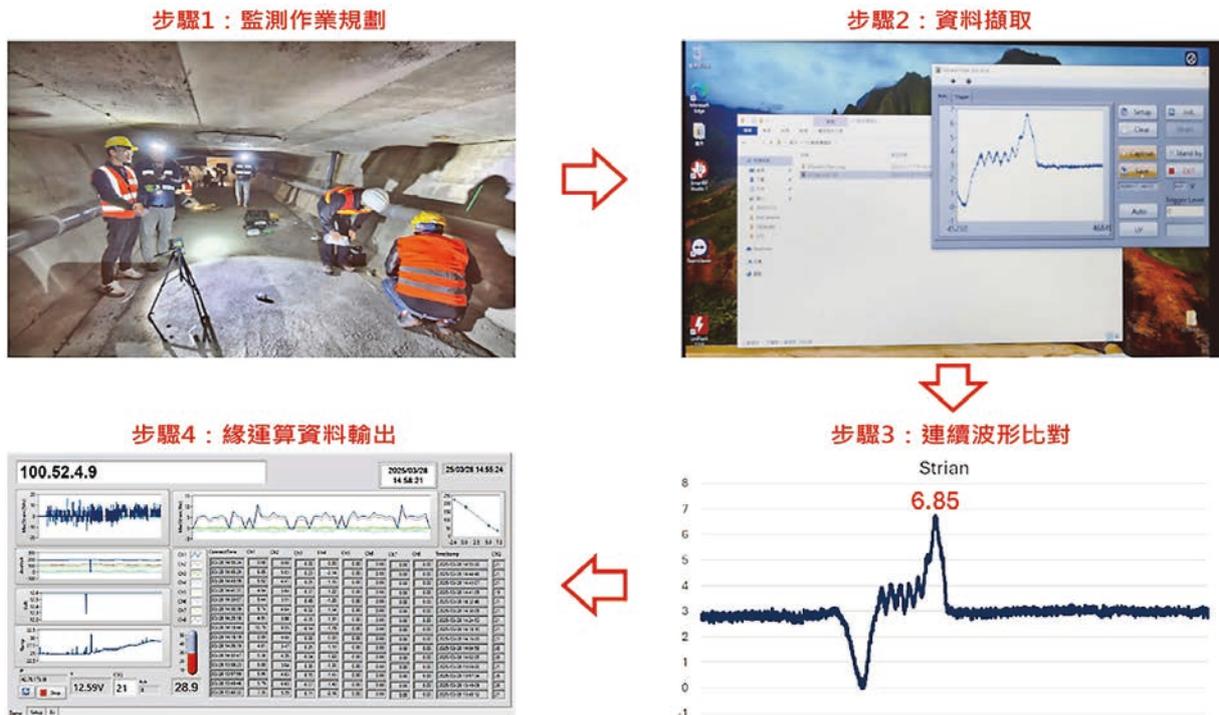
圖 9 本計畫監測系統作業圖

3. 由於列車通過橋梁時間僅幾秒鐘且資料龐大(以每毫秒為單位),本計畫利用邊緣運算技術來識別列車引起的應變數據,通過比較找出相對最大應變

值,為確保雲端資料正確性,應變計位置 A 處額外安裝一片應變計,透過現場資料擷取連續波形與雲端資料系統進行比對,作業規劃詳見圖 9。

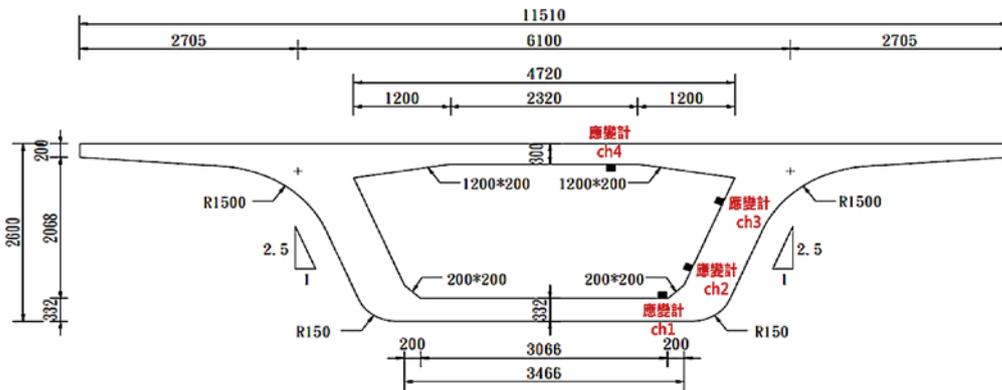
圖 10 應變計位置 A 儀器位置橫斷面圖

4. 本計畫在應變計位置 A 及 B 處箱室內分別配置一組 4 通道動態應變計（配置斷面如圖 10 及圖 11 所示）。4 通道動態應變計是一種用於量測結構或物體表面應變的儀器，該儀器由四個獨立應變計組成，安裝位置分別在頂板、腹板上側、腹板下側及底板，可同時接收來自四個不同應變計數據。

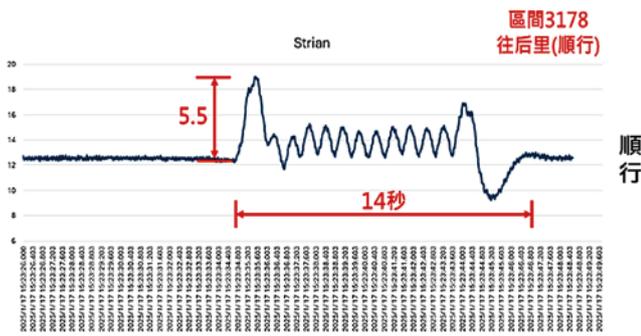
圖 12 區間列車順行向連續波形樣態圖

本計畫在比對雲端資料正確性時，整理了應變計位置 A 處連續波形資料。對照列車時刻表我們發現列車順行向與逆行向連續波形呈現相反樣態，應變相對最大值出現在頭尾兩端，推估這與列車配置（頭尾兩端為動力車箱）有關，為了進一步驗證，後續計畫在應變計位置 B 處額外安裝一片應變計，並取得該處連續波形，然後將其與應變計 A 處的數據進行比較。關於應變計位置 A 處區間列車連續波形樣態，請詳見圖 12、圖 13；自強列車連續波形樣態，請詳見圖 14、圖 15。

1. 相關研究顯示，中性軸位置會因斷面裂縫的存在而明顯升高，或因預力構件隨著預力值變化而有所改變。本計畫在跨越五權路的預力箱型梁（應變計位置 A）及北側鄰跨的預力箱梁（應變位置 B）內，分別安裝 4 通道動態應變計，這些應變計將同時接收列車通過時反應，並將不同時段累積數據進行統計分析，藉由線性迴歸方程式來計算中性軸位置。
2. 原本計畫在應變計位置 A 處額外安裝一片應變計，以獲取動態應變連續波形，目的是用來比對連續波形與邊緣運算資料正確性。整理過程中發現，當列車通過時，順行向與逆行向的列車動態應變連續波形呈現相反樣態，且應變相對最大值出現在頭尾兩端，推測這與列車配置（頭尾兩端

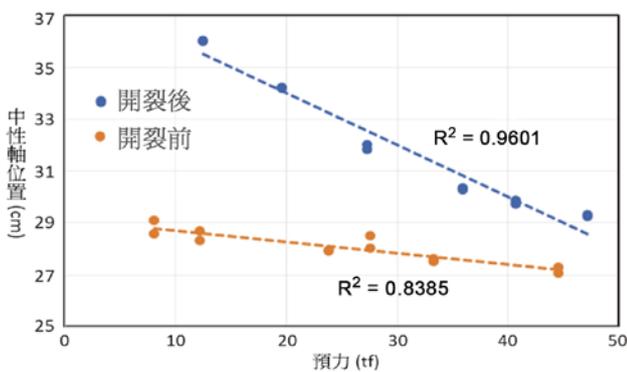
圖 16 中性軸位置與預力及開裂梁之關係

由財團法人中華顧問工程司與中興大學林宜清教授共同合作執行「動態應變技術於動態地磅與預力損失監測之應用」^[1] 研究顯示，預力損失與撓曲裂縫會影響梁斷面中性軸位置，當混凝土梁斷面無開裂情況下，中性

軸位置會隨著預力的增加而變低，當混凝土梁斷面出現撓曲裂縫時，中性軸位置會因裂縫存在而明顯升高；預力構件的中性軸位置會隨著預力值變化而改變，預力愈大中性軸位置愈低（如圖 16 所示）。本監測採用 4 通道動態應變計作為現場儀器配置，能夠同時監測活載重引起橋梁動態應變反應以及中性軸位置，這二項訊號都是橋梁結構健康的重要指標 [3]。

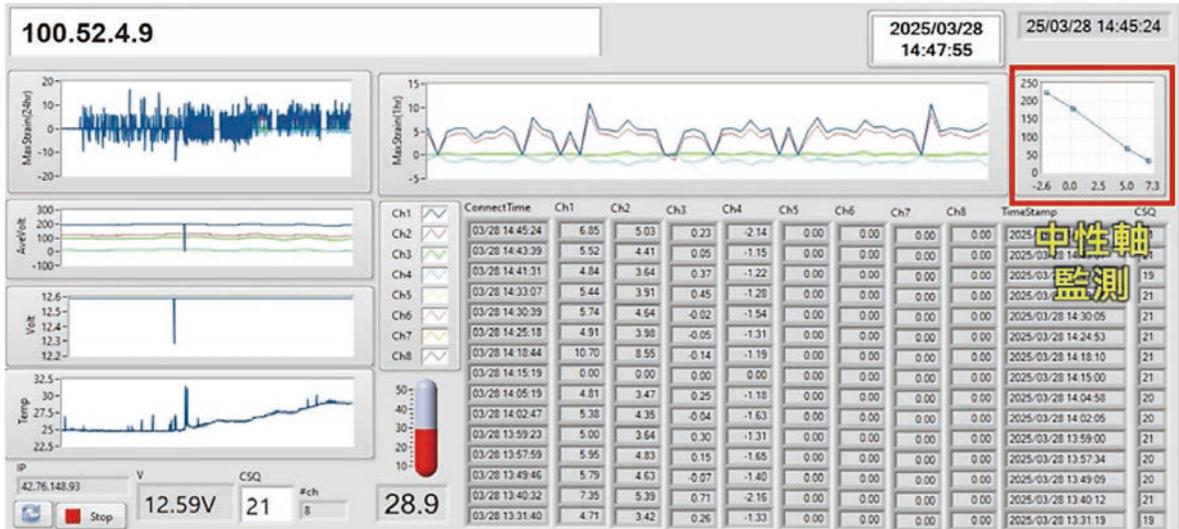
圖 17 應變計位置 A 雲端監測實例圖

變反應不會受到溫度變化所帶來干擾。另列車通過時所獲得四組應變資料會隨著不同時段累積進行統計分析，通過線性迴歸方程式計算中性軸位置，應變計位置 A 及應變計位置 B 監測實例詳見圖 17、圖 18。
