# 鐵路營運與邊坡防汛土石流 聯防機制之建立 — 以臺鐵公司北迴線在 0403 花蓮地震後作為為例

謝曜宇\*／國營臺灣鐵路股份有限公司工務處 處長

李建勳／國營臺灣鐵路股份有限公司前花蓮工務段 段長

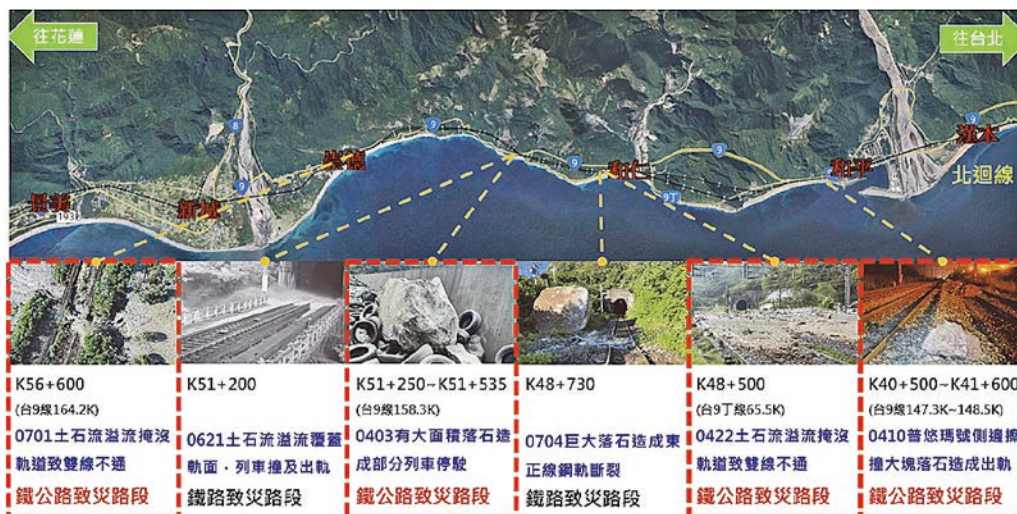
圖 1 113 年度北迴線致災點分布圖

災害主因由台 9 線公路側上邊坡落石或土石流侵入鐵路軌道。由鐵公路聯防致災點範圍包含北迴線 K40 + 500 ~ K41 + 600、K48 + 500 ~ K48 + 730、K51 + 200 ~ K51 + 535、K53 + 800、K56 + 600 ~ K56 + 900（如圖 1）。

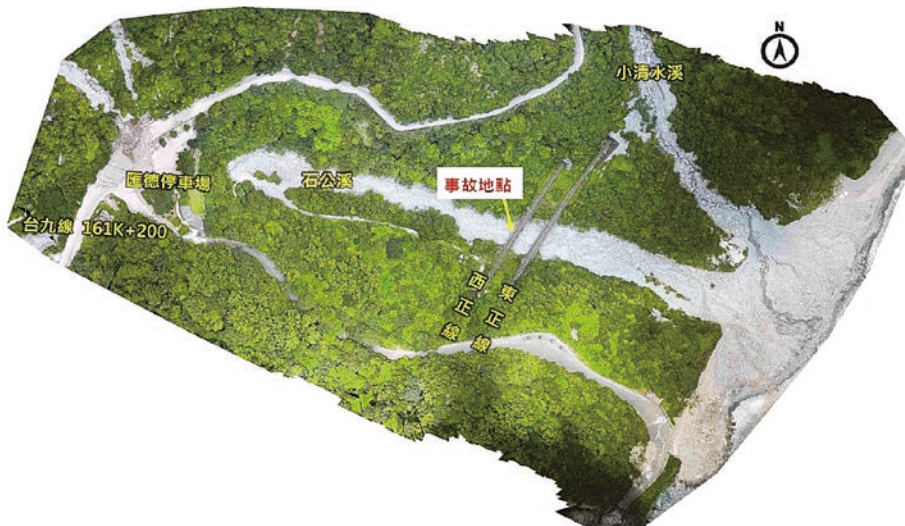
圖 3 北迴線小清水溪橋、台 9 線匯德隧道與匯德停車場周邊空照圖

此外，北迴線因災導致路線中斷時間最長者，為石公溪流域之小清水溪橋路段（K53 + 800）。民國 113 年凱米颱風侵襲期間，鐵路西正線小清水溪橋遭石公溪土石流沖毀，自同年 7 月 25 日起營運中斷，歷經近 5 個月之鋼桁架橋重建工程，於 12 月 21 日提早搶通。

與此同時，石公溪土石流亦引發複合性災情：交通部公路局轄管之台 9 線 K161 + 300 處（匯德隧道北口）遭土石流淹沒達 3 次；內政部國家公園署太魯閣國家公園管

理處所轄之匯德遊憩區（停車場），亦於該次土石流事件中遭受大面積掩埋而嚴重損毀（如圖 3 所示）。

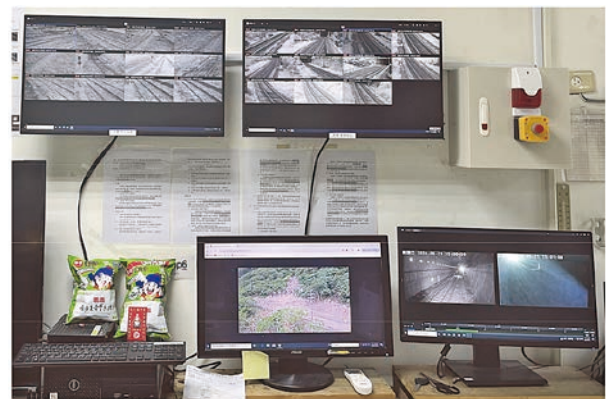
圖 4 0403 地震前花蓮工務段值班室監視告警設備

臺鐵公司在 110 年 0402 第 408 次車清水隧道重大鐵道事故後，於北迴線和仁崇德間 K48 + 500 ~ K48 + 650

及 K51 + 200 ~ K51 + 535 設置邊坡落石 AI 告警系統，並在 113 年 0403 花蓮地震及後續歷次強降雨引發土石流災害中，發揮即時遠端監看現場狀況功能（如圖 4）。

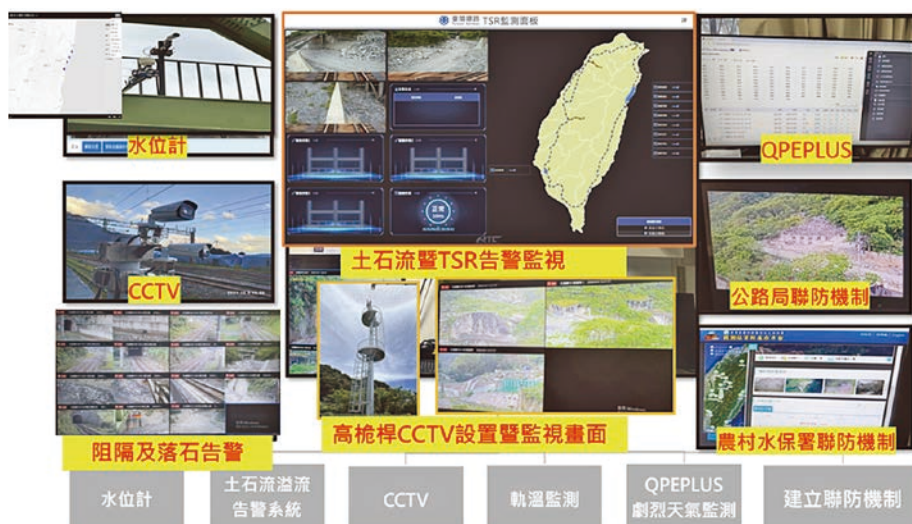
圖 9 花蓮工務段值班室各項安全監控設施

1. 監測設備升級：在 0621 強降雨土石流致災的大清水溪橋 (K51 + 200) 增設水位計及土石流溢流警告系統。同時也在跨越林保署公告土石流潛勢溪流鐵路橋梁、中北溪橋 (K42 + 900)、新和仁溪橋 (K46 + 940)、東小清水溪橋 (K53 + 800) 增設水位計。
2. 增設 CCTV 監視器：盤點全線 5 處曾致災或高風險路段，增設 18 支攝影機，分別設置在 K36 + 600 (4 支)、K48 + 730 (4 支)、K51 + 200 東正線 (2 支)、K56 + 600 (4 支) 及 K58 + 100 (4 支)。
3. 值班室監控強化：攝影機調整為常時顯示，增設 4 合 1 大型螢幕並派雙人勤務 24 小時全天候人工監看 (如圖 9 所示)。
