## 防災體系之實務成果

# 平溪線鐵路 邊坡崩坍 預警與復舊 及全線 災害熱區巡檢

連建智／國營臺灣鐵路股份有限公司宜蘭工務段 段長

林于超\*／台灣世曦工程顧問股份有限公司鐵道工程部 工程師

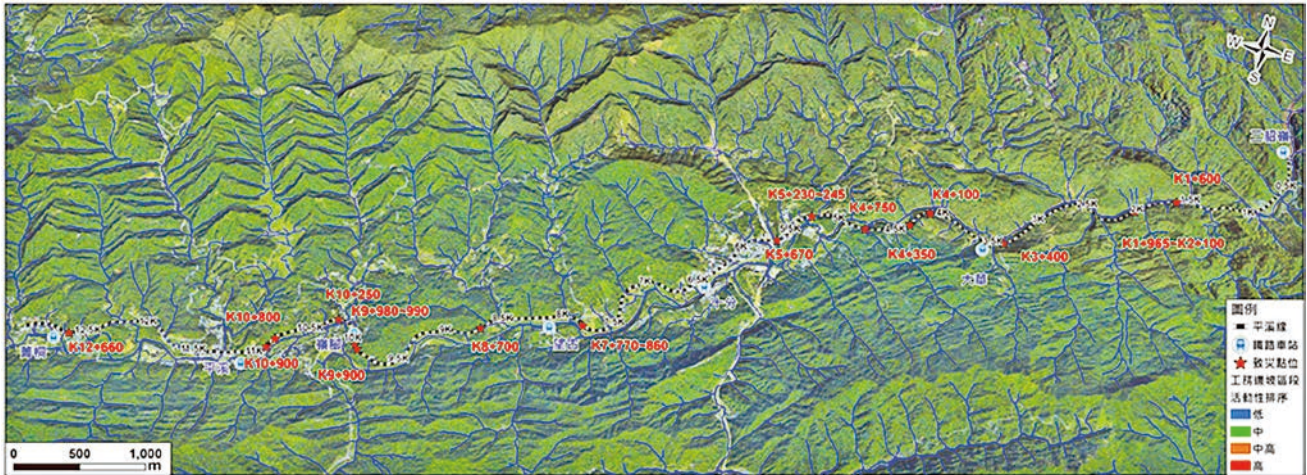
圖 1 平溪線 2025 年 10 月致災路段分布位置

安全與營運穩定，也對旅客生命財產及地方交通造成潛在威脅。2025 年 10 月受鋒面影響，連續降雨導致全線發生 10 處重大邊坡災害（詳圖 1），其中 K1 + 965 ~ K2 + 300 及 K9 + 820 ~ 920 兩處下邊坡路基流失，造成全線中斷。因此，建立完善之邊坡崩坍預警機制、強化災後復舊效率，以及推動全線高風險熱區巡檢作業，為平溪線鐵路維運管理的重要課題。

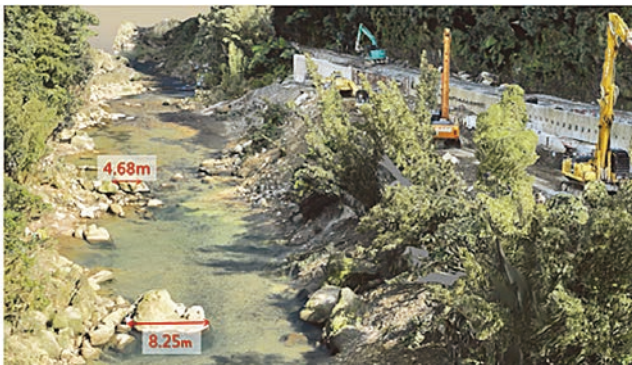
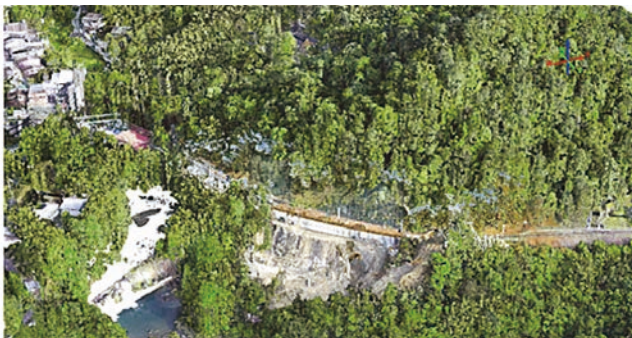
圖 2 影像測繪及分析成果

於地形、視距及植生遮蔽等因素，對於高處邊坡及基隆河之下邊坡較難全面掌握。為提升巡檢效率、判釋精度及傳統人工巡檢之限制，本計畫採用 UAV-LiDAR 與手持式 SLAM-LiDAR 測繪作業（精度為 25 公分），針對鐵路全線熱區進行整體調查與空間資訊建置，詳圖 2。透過高精度、多視角之影像與三維地形模型分析，可有效辨識邊坡幾何特徵、裂縫分布等資訊，並可藉由不同時期資料及模型比對，分析坡面之位移、局部侵蝕等現象。

平溪線 K2 路段

平溪線 K9 路段

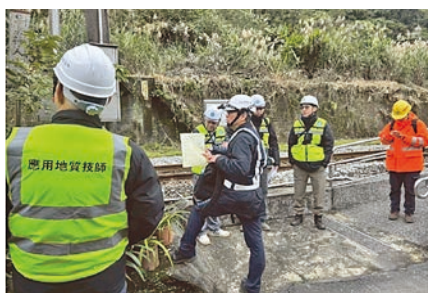
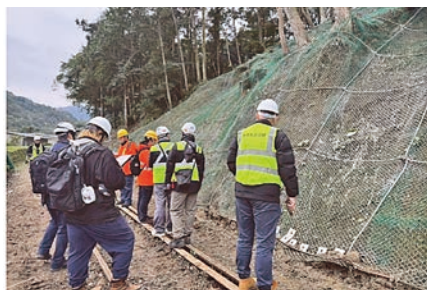
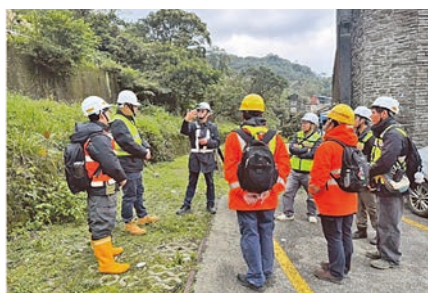
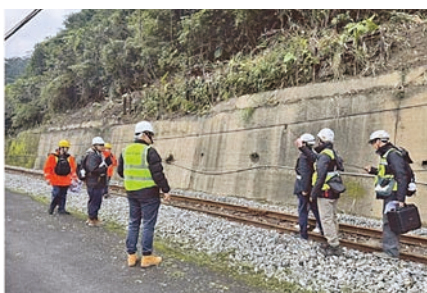
圖 3 平溪線徒步巡檢之照片

本計畫所採用之 UAV-LiDAR 測繪及 SLAM-LiDAR 測繪作業，其精度雖較於傳統空拍影像高，但仍難以有效辨識僅有數公分至毫米等級之細微構造特徵。因此，對於上邊坡潛在崩落風險之精確評估，仍有賴專業地質技師進行近距離現地調查。現地調查採徒步巡檢方式進行（詳圖 3），雖然作業期程較長，但能全方位辨識如構造裂隙、異常滲水等微小變異。巡檢過程中，團隊針對各災害點逐一記錄災況並量測規模，同時詳查地質條件（如岩性、節理與風化程度）與既有防護設施（如擋土牆、排水系統）之現況，亦評估復舊工程進度與品質，藉此綜合研判致災原因及潛在風險，作為提出後續改善建議之可靠依據。

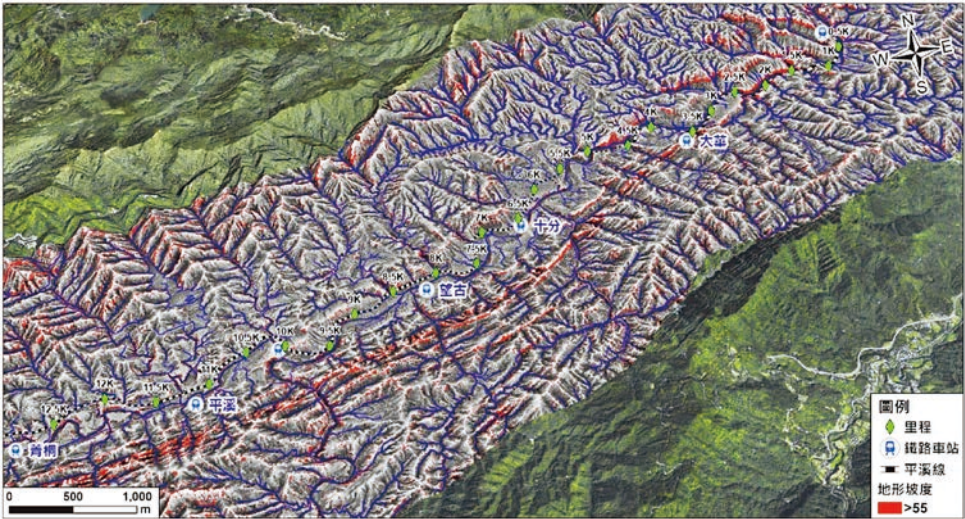
圖 5 平溪線三貂嶺至菁桐全線 LiDAR DEM 地形坡度圖

平溪線高風險路段之共同特徵，主要源於地質條件險峻與既有設施老化。鐵路依傍基隆河谷興建，兩側緊鄰坡度超過 55 度（紅色區域）的砂頁岩互層高陡邊坡，不僅頁岩易風化軟化，砂岩發達的節理與構造更易引發落石及楔形崩塌（詳圖 5）。而多數災害發生

於 10 月至翌年 2 月，雖非颱風汛期但東北季風帶來持續性降雨，使邊坡長期處於高含水狀態；加上現場排水溝普遍遭淤土與植生堵塞，軌道草滋生，地表逕流無法有效排除，大幅削弱了路基與邊坡的穩定性。此外，沿線重力式、漿砌卵石等擋土牆已出現老化、開裂與排水不足等問題，顯見既有設施已不敷現況防災

需求。最後，沿線茂密的植生遮蔽了坡面，導致傳統人工巡檢難以察覺潛在的危岩與裂隙，增加了邊坡災害判釋的困難。綜合上述，平溪線地形高陡、地質脆弱、排水失效及設施老化，未來應將重複致災路段列為巡檢之優先評估區域。
