# 美濃地震勘災特別報導

## 國震中心地震災害應變作業報告

本文以美濃地震動員勘災為例，介紹國家地震工程研究中心之地震災害應變作業。文中首先對美濃地震做簡單說明；其次介紹國震中心之地震災害應變作業及其作業程序與任務編組；接著以美濃地震動員勘災為例，說明國震中心地震災害應變作業之過程與初步勘災成果，包括：建築物及非結構災害調查、校舍建築災害調查、橋梁災害調查、大地工程災害調查、協力機構動員狀況及美濃地震勘災討論會；最後彙整初步災害調查結果及美濃地震勘災討論會之會議結論，以供與地震工程相關之產、官、學、研各界參考。

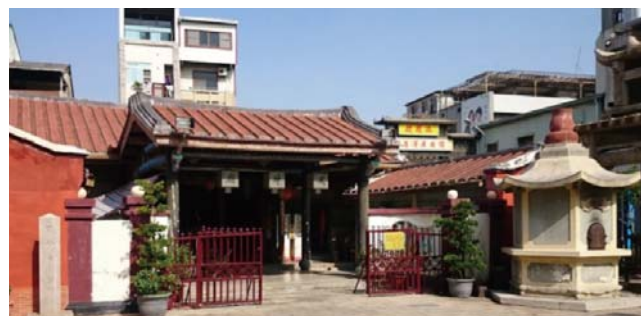
(a) 建築物原貌

風神廟位於台南市中西區民權路三段，此為地上一層之廟宇。此建築主要為磚石構造，故耐震力較差，主要破壞現象為鐘鼓樓倒塌（如圖 6）。

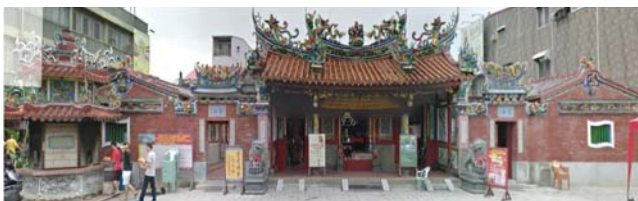
(a) 建築原貌

天后宮位於高雄市旗山區永福街，此處為一牌樓倒塌，其構造為磚造牌樓，同樣於地震時發生面外倒塌之行為（如圖 8）。

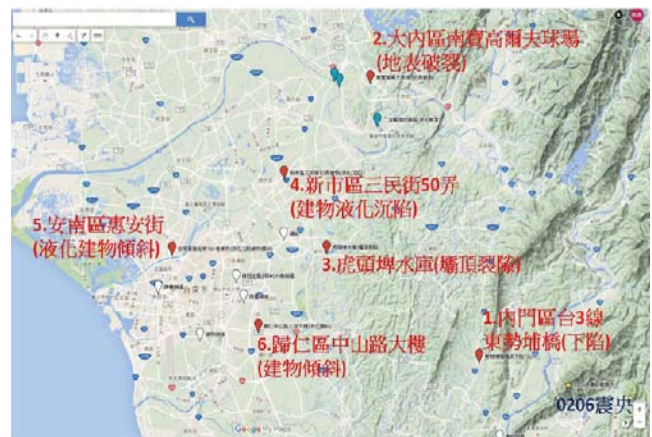
(a) 2 月 11 日勘災路線

2 月 11 日首次勘災成員包含 3 位國震中心研究人員並邀請暨南大學土木系王國隆副教授參加，並協助進行小型無人飛行系統 (Mini Unmanned Aircraft System) 之空拍作業，勘查標的依序為高雄市內門區台 3 線東勢埔橋、台南市大內區南寶高爾夫球場、虎頭埤水庫、台南市新市區三民街 50 巷與安南區惠安街 161 巷附近 (參見圖 20a)。

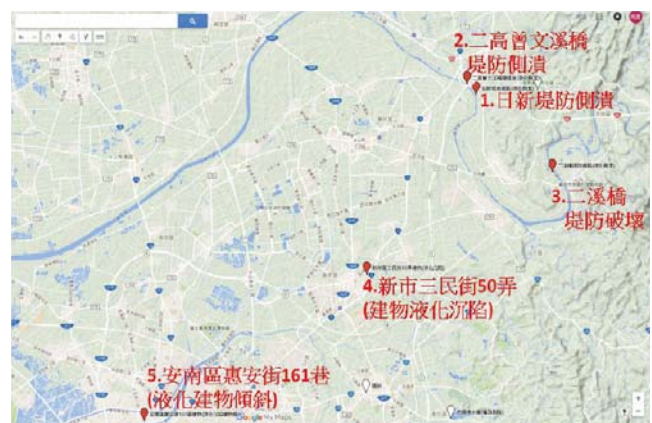
(b) 2 月 13 日勘災路線

彙整初步勘災成果以及新增曾文溪沿岸堤防災情資訊後，確定 2 月 13 日進行第 2 次勘災除國震中心顧問陳正興教授、大地組組長黃俊鴻教授及 4 名博士級研究人力外，還邀請暨南大學土木系王國隆副教授、台灣大學土木系邱俊翔助理教授、中興大學土木系蔡祁欽副教授、協力廠商台安工程張龍騰總經理、陶林數值測量工程有限公司與大合基礎工程機構等，再針對曾文溪沿岸日新堤岸、曾文溪橋與二溪橋堤岸側潰及前述液化引致建物沉陷傾倒地區 (包含新市區三民街、安南區惠安街等地) 進行更詳細的勘災調查測繪與後續鑽孔規劃 (參見圖 20b)。

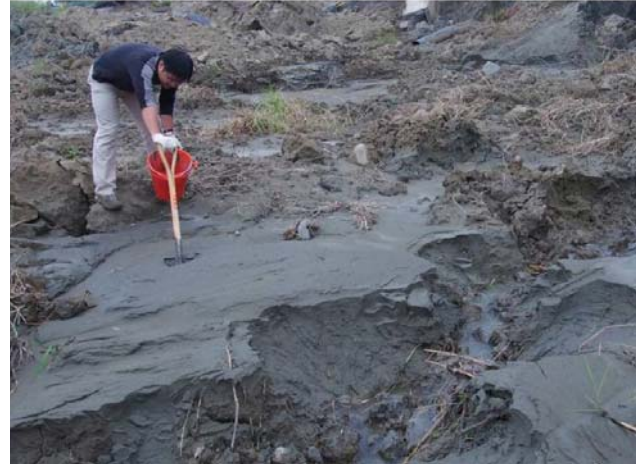
圖 25 2 月 15 日於曾文溪堤岸側潰處進行液化土砂取樣  
(楊炫智提供)

本次地震台南區曾文溪沿岸大內橋日新堤岸(圖 23)與南二高曾文溪橋橋頭右岸堤防(圖 24)均發生大規模側潰滑移破壞災情，二溪橋右岸之堤防也有混凝土護坡開裂、堤岸道路扭曲下陷等災情發生。曾文溪堤岸側潰災點在原護坡坡址處亦發現了大量液化砂土，國震中心也派人進行取樣工作(圖 25)，供後續室內試驗之用。

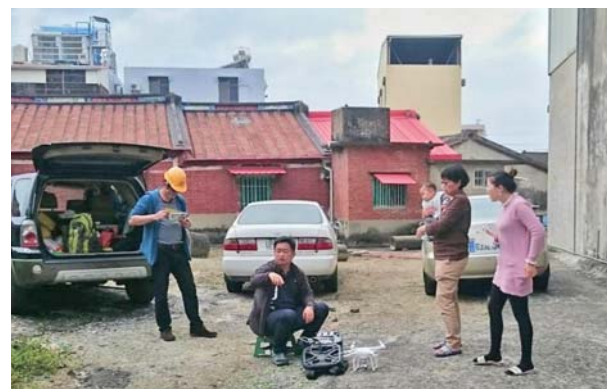
圖 26 本次調查於新市區三民街進行空拍作業準備  
(張為光提供)

此次勘災王國隆副教授所提供之遙測空拍圖像就扮演了相當重要的角色(如圖 26)，提供現場災害範圍勘查及災情判識的即時參考依據，在此特別致謝。
