美濃地震勘災特別報導

國震中心地震災害應變作業報告

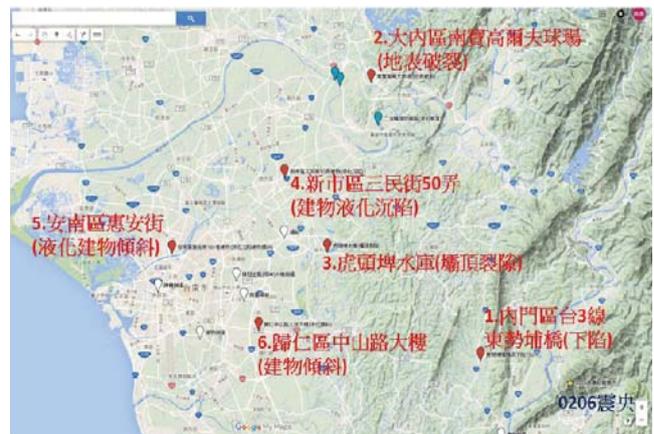
(a) 2 月 11 日勘災路線

2 月 11 日首次勘災成員包含 3 位國震中心研究人員並邀請暨南大學土木系王國隆副教授參加，並協助進行小型無人飛行系統 (Mini Unmanned Aircraft System) 之空拍作業，勘查標的依序為高雄市內門區台 3 線東勢埔橋、台南市大內區南寶高爾夫球場、虎頭埤水庫、台南市新市區三民街 50 巷與安南區惠安街 161 巷附近 (參見圖 20a)。

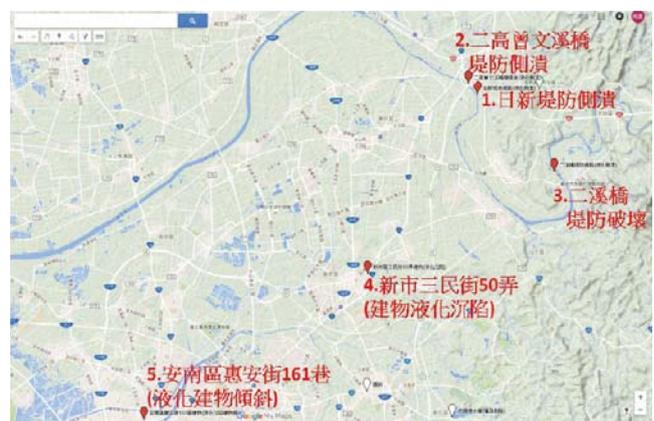
(b) 2 月 13 日勘災路線

彙整初步勘災成果以及新增曾文溪沿岸堤防災情資訊後，確定 2 月 13 日進行第 2 次勘災除國震中心顧問陳正興教授、大地組組長黃俊鴻教授及 4 名博士級研究人力外，還邀請暨南大學土木系王國隆副教授、台灣大學土木系邱俊翔助理教授、中興大學土木系蔡祁欽副教授、協力廠商台安工程張龍騰總經理、陶林數值測量工程有限公司與大合基礎工程機構等，再針對曾文溪沿岸日新堤岸、曾文溪橋與二溪橋堤岸側潰及前述液化引致建物沉陷傾倒地區 (包含新市區三民街、安南區惠安街等地) 進行更詳細的勘災調查測繪與後續鑽孔規劃 (參見圖 20b)。
