非破壞性探勘技術應用於道路沉陷 緊急搶修之探討 — 以鄭州路、環河北路口事故為例

彭振聲／臺北市政府工務局 局長

都會區發生道路沉陷將衝擊市區交通，造成用路人之不便，甚或嚴重影響安全，因此搶修工作往往是刻不容緩。本文案例應用非破壞式探勘技術，快速探查道路災損範圍、地下結構物與管線分布狀況，在改善方案研擬、地質改良效果確認上，有相當之成效。另簡要說明地下排水箱涵結構嚴重破損之緊急處置及後續重建過程，藉由本案例搶救經驗分享及精進作為探討，以提供工程界處理類似案件之參考。

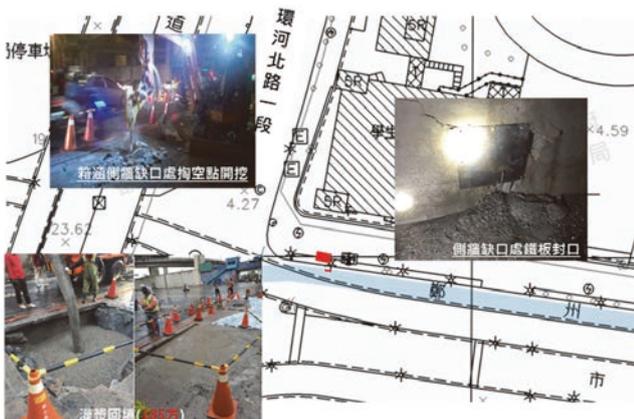
圖 18 箱涵側牆缺口處理示意圖

1. 本事故發生初期，除發現路面、人行道掏空下陷外，經現場排水箱涵發現側牆及底板有缺口、破損情況。其中底板破損可能是下方掏空所致，而靠近共管通風井旁 0k + 5.5R 位置之側牆缺口，經檢視發現外側土壤皆已遭沖刷形成抽坍孔洞。後續亦直接以灌漿方式回填 185m³ 之混凝土。

1. 調查並確認災損範圍，利用現場觀察既有結構裂縫、地形測量、地球物理探測、蒐集既有管線資料及鑽探等方式，確認事故影響之範圍。
2. 評估可能致災原因，透過上述調查成果，可初步辨識出可能致災原因，以辦理後續搶救作業，並於過程中加以確認。
3. 穩定地盤避免二次災害，以回填混凝土、緊急灌漿等方式，先行穩定地盤。避免地盤再次陷落，引發其他維生管線災害。針對箱涵結構嚴重破損部分，除緊急以鋼板補強，並於箱涵內安裝補強鋼框，同
