Morandi 橋崩塌事件分析報導

橋梁崩塌模式拆解 (本節作者：林曜滄)

崩塌事件之結構分析與探討

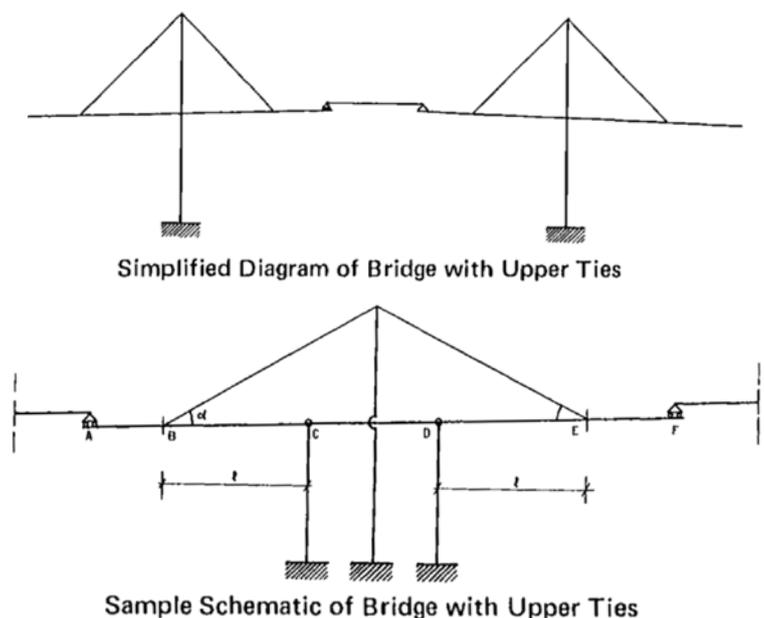
圖 2 結構系統示意圖 (B)：Bridges with the Upper Ties

從圖 1 與圖 2 的結構系統，可以瞭解莫蘭迪教授擅長利用混凝土的抗壓原理與鋼腱的預力特性，類似近代鋼筋混凝土分析計算的壓拉桿模型（Strut-and-Tie-Modeling），將結構系統設計的十分簡潔，且具有個人獨特的風格；本次發生斷裂事故之莫蘭迪橋，即屬於圖 2 的結構系統。

其中，值得特別說明的是，A 型塔柱於預力箱型梁下方，設置有一對橫梁，但其並不承載預力箱型梁傳遞的力量，如圖 2 的結構系統之說明。這與網路媒體轉載的橋梁崩塌現況影片中，P9 橋塔單元的 H 型鋼筋混凝土構架與預力箱型梁，先行斷裂後，A 型塔柱才接續崩塌的現象，是相符合的。

莫蘭迪教授發展的斜張橋結構系統，雖然有其優點與特色，但數量很少的預力斜材，缺少傳遞力量的替代路徑，也造成他受到其他工程師的批評。若以現代斜張橋的設計觀點，依據美國 PTI 協會設計規範（Recommendations for Stay Cable Design, Testing & Installation）的規定，斜張橋設計必須檢核任一組斜張鋼纜斷裂造成橋梁安全的衝擊影響，就可以清楚瞭解莫蘭迪教授的斜張橋結構系統，缺乏結構贅餘度（Redundancy）與穩固性（Robustness）的缺點。

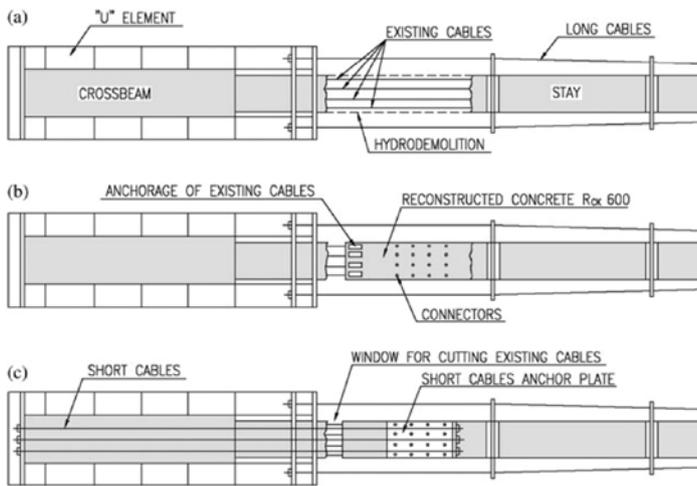
圖 12 莫蘭迪橋 P11 橋塔單元斜張鋼纜更換程序 [8,9]

由於莫蘭迪橋鄰近海岸，受到鹽害腐蝕的威脅，一直困擾著橋梁養護的人員，在大橋完工後幾年間，P11 橋塔單元的斜張鋼纜與塔頂鞍座，就因為腐蝕嚴重，進行斜張鋼纜的抽換與塔頂鞍座的加固補強；接著幾年後，P10 橋塔單元的塔頂鞍座，亦進行外加鋼製構件的加固補強。其中，P11 橋塔單元斜張鋼纜的抽換補強，採用於預力斜材外增設鋼框構架，設置外置預力鋼鍵取代原有混凝土包覆的預力鋼纜，其力量轉換的機制與施工步驟，以現今的施工風險評估標準，仍是屬高風險的施工方法，也展現出當年義大利預力補強施工的高水準工藝。

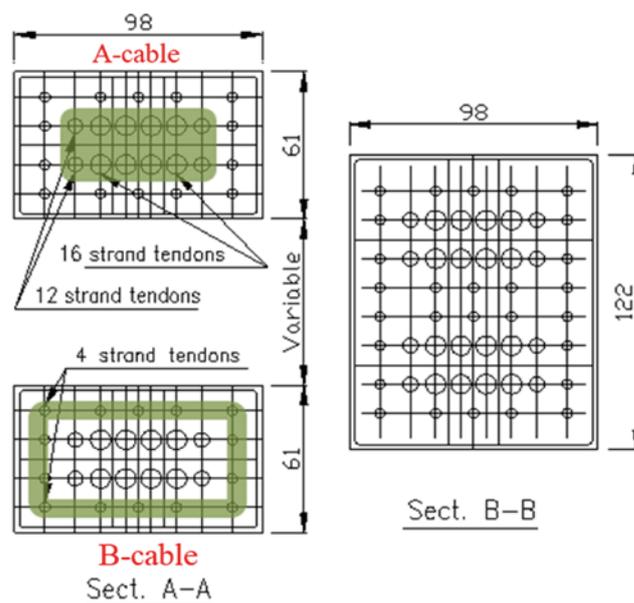
圖 23 預力斜材配置圖 (本研究重繪，單位:公分)

1. A 型橋塔自塔頂至橋面高度約 45.37 公尺，橋面至塔底為 44.83 公尺，橋塔總長度為 90.2 公尺。
2. V 型橋墩以固接方式連接主梁及基礎板，基礎板下方設置樁長約 40 公尺長之基樁，單一橋墩下方基樁樁數約為 $9 \times 7 = 63$ 根。
3. 外置預力斜材主要用於連接橋塔及主梁，其斷面由兩組 $98 \text{ cm} \times 61 \text{ cm}$ 方形元件 (如圖 23 Sect. A-A) 漸變接合成 $98 \text{ cm} \times 122 \text{ cm}$ 混凝土斷面 (如圖 23 Sect. B-B)。其中， $98 \text{ cm} \times 61 \text{ cm}$ 混凝土方形斷面內，設置由 4 根 12T 與 8 根 16T 鋼絞線所組成的 A-cable，以及 14 根 4T 鋼絞線所組成的 B-cable。參考施工過程照片可知 (如圖 24)，當主梁懸臂段全部完成後，施工步驟先以 A-cable 懸吊主梁，其後安裝預鑄混凝土斷面及 B-cable，並控制混凝土斷面承受約 10 N/mm^2 之壓應力，期能抵抗風壓、活載重疲勞及環境腐蝕等外力因素，確保預力斜材的耐久性。
4. 三跨連續主梁系統方面，上部結構設計規劃採用五箱室之箱型梁，其橋面全寬約 18 公尺、梁深約 4.5 公尺，因橋下淨高超過 40 公尺、場撐施工不易，故採用懸臂施工方式進行施築。惟主梁施工過程橋塔尚未完成，無法及時提供外加垂吊支撐分力，因此當時所採用的懸臂工法及內置預力配置較現今常見

16T + 14 × 4T) × 2 = 464T 鋼線，假設鋼線斷面係採用單根直徑 7 mm φ (A_s = 0.3848 cm²) 之型式，則各鋼線承受應力 (σ = P/A_s) 約為 9,728.5 kgf/cm²。

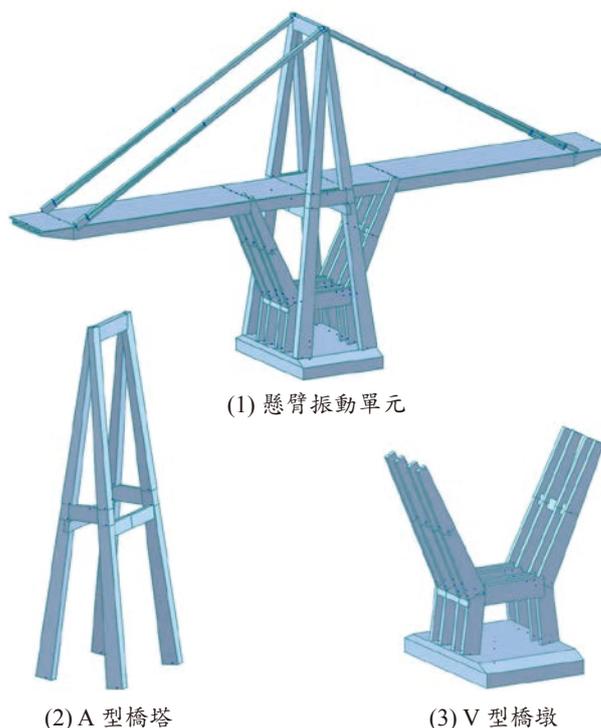
圖 27 Pylon 9 結構分析數值模型元件示意圖（本研究繪製）

本文所建立之 Pylon 9 懸臂振動單元結構分析模型如圖 27 所示，包含前述 A 型橋塔、V 型橋墩、外置預力斜材及三跨連續主梁系統等各式結構元件，惟基樁及地下土壤鑽探資訊並無參考依據，因此假設邊界條件係於基礎底部採用固接方式設定。

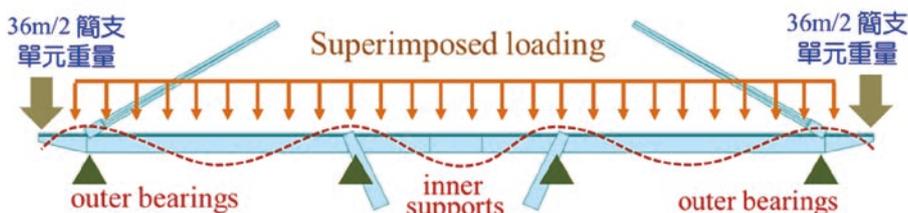
圖 28 橋面支撐系統及外加载重示意圖（本研究繪製）

對於三跨連續主梁系統所承受外力部分，假設懸臂振動單元於左右兩端各自承受 36 公尺長的簡支單元一半自重，並假設主梁承受 5 公分厚的 AC 鋪面重量，以及中央分隔島、兩側橋護欄和管線附掛等附加載重（Superimposed loading），外力施加方式如圖 28 所示。

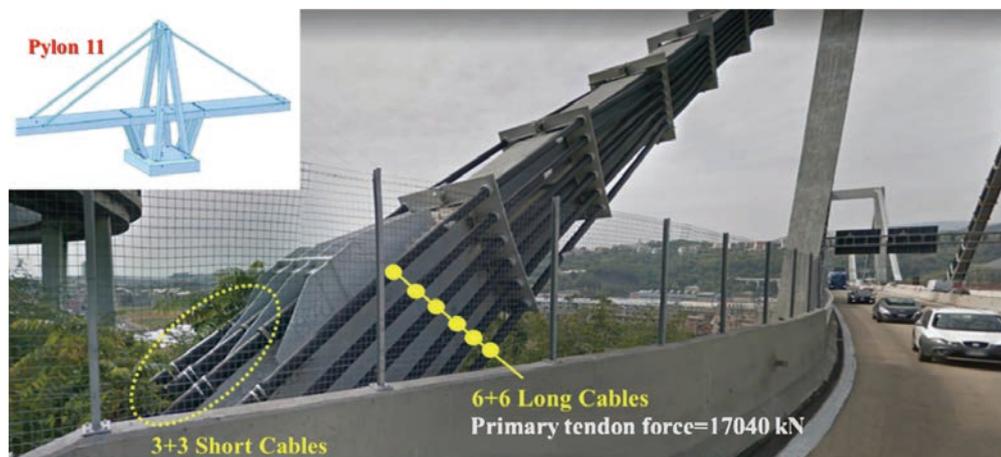
圖 29 橋塔 Pylon 11 預力斜材置換示意圖（照片來源：Google map）

預力斜材索力主要參考 C. Gentile 等人 [18] 執行 Pylon 11 預力斜材置換時的外加索力值，而其補強階段導入的主要預力約為 17,040 kN。另檢核圖 23 所示 Sect. B-B 的高拉力鋼線總數，共約有 (4 × 12T + 8 ×

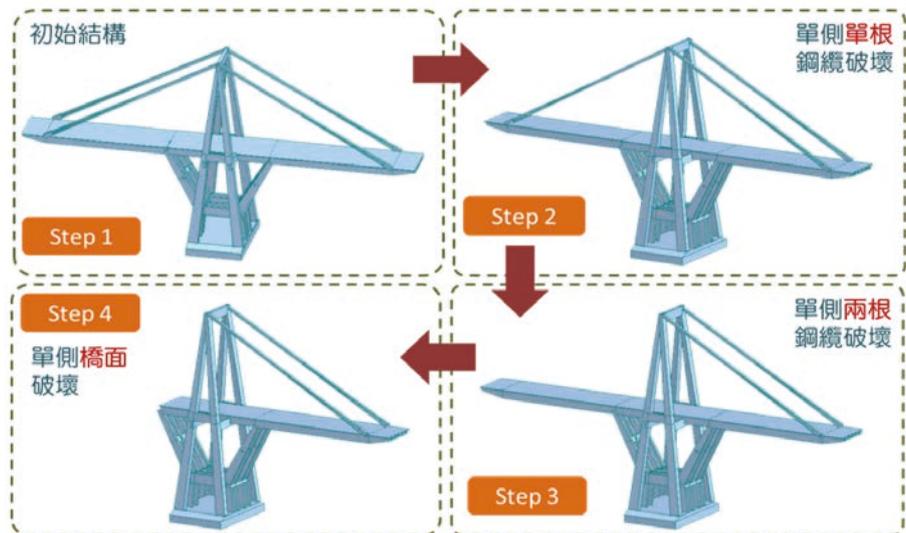
圖 30 橋梁破壞程序模擬示意圖（本研究繪製）

本研究參考網路資訊及新聞報導橋梁崩塌照片，研擬破壞程序分析步驟如圖 30 所示。分析過程先評估橋梁初始結構受力狀態，續假設單側單根預力斜材元件斷裂失效，再評估單側兩根預力斜材損壞時的結構內力變化，最後將三跨連續主梁變更為兩跨連續系統，並依序觀察所提分析程序中，整體結構力量分布情形，據此探討橋梁倒塌順序。

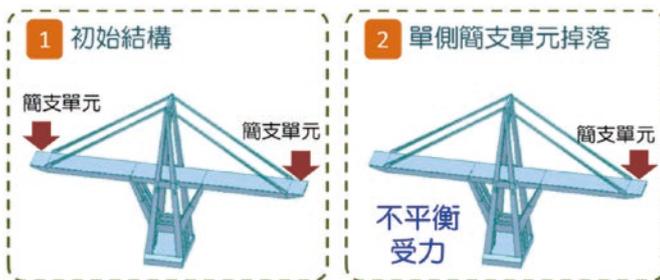
圖 35 單側簡支單元預力 I 型梁先發生斷裂示意圖 (本研究繪製)

發現鋼筋腐蝕及鋼纜鏽蝕等現象，因而可能由上部結構主梁先行發生斷裂，再直接引致全橋倒塌情形。爰此，為模擬主梁先行斷裂之狀況，本節將以單側簡支單元的預力 I 型梁先發生毀損，亦或懸臂單元箱型主梁先發生斷裂等二者，分別進行分析並說明如後：

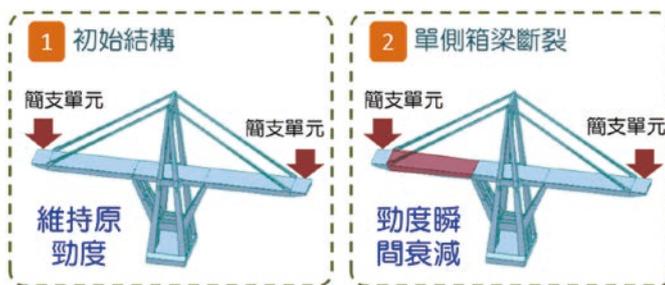
圖 37 單側懸臂單元箱型梁先發生斷裂示意圖 (本研究繪製)

如圖 37 所示，為分析過程單側箱梁斷面發生損壞，故假設其箱梁斷面勁度瞬間衰減至微小值，用以觀察橋梁結構內力分布。根據圖 38 之分析結果顯示，因箱梁勁度瞬間衰減，左側預力斜材軸力隨即發生異常增減量，而 A 型橋塔軸力亦由圖 31 所示純受壓（約 -1,571 tf）轉變為一拉一壓（約 5,583 tf 及 -8,829 tf）狀態，過

大之拉力可能引致橋塔接續發生破壞；在整體結構彎矩分布部分，橋塔頂部各銜接桿件均發生異常放大現象，而右側主梁最大負彎矩由圖 32 原始 $-20,411 \text{ tf}\cdot\text{m}$ 倍增至 $-38,304 \text{ tf}\cdot\text{m}$ ，亦可能因此引起預力斜材、橋塔及主梁發生連續性破壞狀況；在塔柱結構剪力分布部分，A 型橋塔塔柱及連梁剪力亦異常倍增至正負 $1,600 \text{ tf}$ 及 $7,500 \text{ tf}$ 之大小。
