# 臺中捷運烏日文心北屯線 — 高架橋梁伸縮縫滲漏水漬 探討與改善

高架橋梁帽梁墩柱水漬原因探討與改善方案

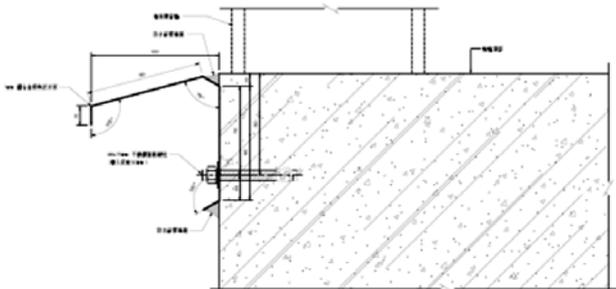
泛水板剖面示意圖

**原因④：高架橋外胸牆處，雨水沿著此處外胸牆造型垂流**

雨水沿著外胸牆造型垂流至帽梁外緣

在本計畫橋梁造型外胸牆，建議設計隔音牆結構系統時加設泛水板，讓雨水不會垂流至胸牆造成混凝土面髒污。後續設計標案除設計帽梁外緣結構線造型應內縮或改變胸牆造型，避免雨水垂流至帽梁結構表面而造成髒污。

設計隔音牆結構系統時加設泛水板

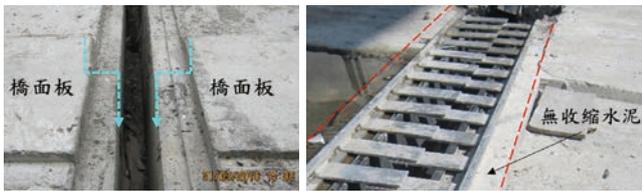
原因⑥：高架橋面底板伸縮縫鋁擠型與 RC 界面處，兩者為相異材質無法完全密合仍有縫隙

橋面板伸縮縫安裝處 伸縮縫鋁合金活動蓋板安裝完成

此項造成漏水原因較為輕微，除應注意該處無收縮水泥施工品質外，DDC 設計時應可考量兩種不同材質間增加一個 Key，延伸加長滲水消能路徑，以儘量阻隔滲水。
