# 脫軌事故原因調查經驗分享

郭振銘／財團法人鐵道技術研究及驗證中心 執行長

李鎮宇／台灣電力公司林口發電廠土木工程 專員

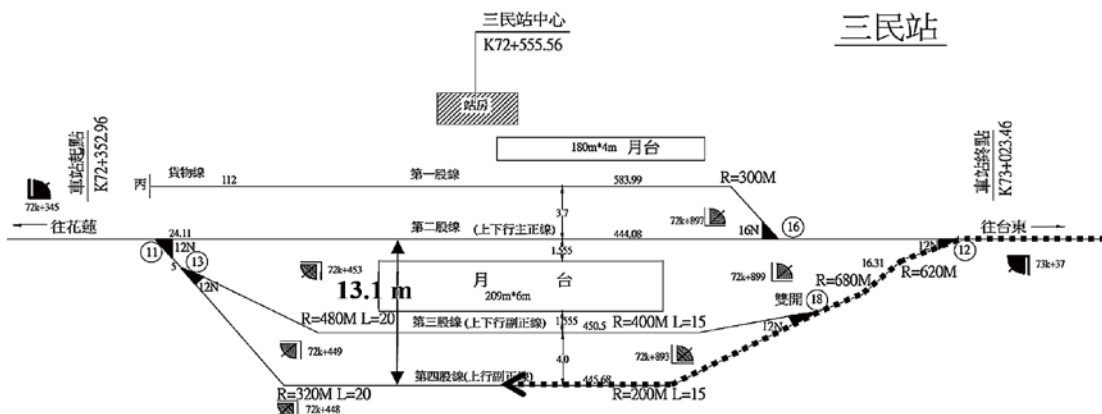
圖 1 三民站路線圖 [1]

106 年 10 月 24 日由玉里往花蓮方向的列車行經三民站擬進入第 4 股道待避列車交會（圖 1）。行經第 18 號轉轍器處，司機員察覺列車有異常拉扯，立即緊急停車，惟第 2 車至第 6 車已出軌（圖 2）。

根據列車 ATP 紀錄實際發生脫軌時車速僅 37 km/hr 並未超過該道岔區速限 45 km/hr，顯然有線形以外的影響導致脫軌。由於出軌事故區間（第 18 號道岔）銜

接雙開道岔形成反向曲線之特殊線形脫軌風險，以及計有數十根枕木腐朽損壞，道釘抗拉拔力可能因而下降，列車通過時造成鋼軌外翻、軌距擴大等現象。

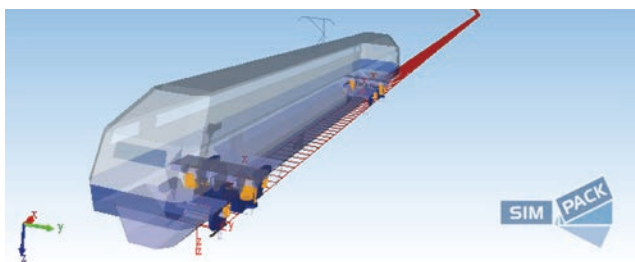
圖 3 本分析採用之車輛模型

由於短時間內無法完整獲得普悠瑪車輛參數建立穩定車體模型，因此借用 Simpack 已具抗橫向和蛇行穩定性之內建車輛模型（圖 3）。唯該車輛為 1,435 mm 軌距車輛，採用 UIC S1002 鋼軌。

模擬車輛以不同車速通過兩組道岔組成的彎道，發現當車速達到 54 km/hr 即於事故現場 2 號與 3 號車廂中間附近發生脫軌。據此分析結果檢視該道岔區速限為 45 km/hr 確為合理與必要。根據列車 ATP 紀錄實際發生脫軌時車速僅 37 km/hr，顯然有線形以外的影響導致脫軌。

以事故發生之 37 km/hr 車速行經不同鋼軌外翻角度之路線，分析結果發現當軌距擴大為 79 mm 即發生車輛脫軌。

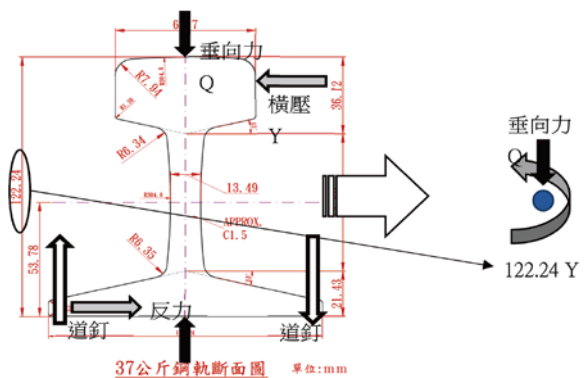
圖 4 鋼軌受力分析<sup>[2]</sup>

另以垂向、縱向、及側向彈簧模擬道岔提供之束制與承載力。道釘提供鋼軌抵抗側翻的力矩則以旋轉彈簧模擬。有限元素模型以梁元素組成鋼軌，因此鋼軌受力必須轉移至其質心（圖 4）。模型外觀與有限元素模型如圖 5。

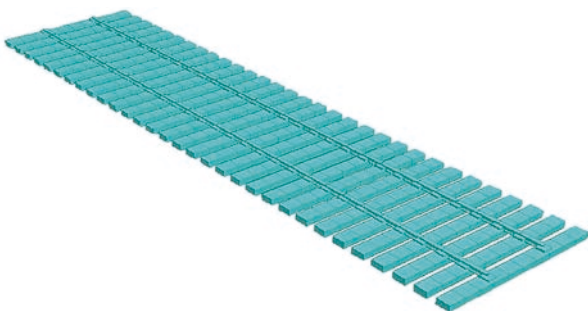
圖 5 以 STAAD.Pro 建立之軌框模型<sup>[2]</sup>

約束軌枕之彈簧勁度分別根據臺鐵道岔側向、縱向阻力規範、及容許垂直位移量推估。垂向力則考慮普悠瑪車廂重及乘客重量，車速產生的動態效應則以動力係數概估。模型以旋轉彈簧模擬道釘提供鋼軌抵抗側翻的力矩。由於國內尚無道釘拉拔試驗數據，因此特別設計治具進行現地道釘抗拉拔力試驗。
